CARACTERIZAÇÃO E ELIMINAÇÃO DO DEFEITO *BUILD UP* NOS AÇOS LAMINADOS A FRIO ¹

CHARACTERIZATION AND "BUILD UP" DEFECT ELIMINATION IN COLD ROLLED PRODUCTS

¹ *Contribuição técnica ao 63º Congresso Anual da ABM, 28 de julho a 1º de agosto de 2008, Santos, SP, Brasil*

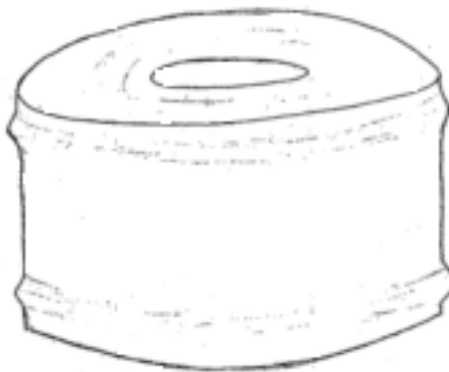
O defeito *build up* é o nome do defeito que se manifesta na bobina laminada a frio como uma saliência localizada entre 5 e 8 cm das bordas. Este defeito pode se manifestar no lado de operação, no lado de acionamento ou em ambos os lados das bobinas. A região do defeito apresenta pequenos arranhões e ondulações, sendo que, quanto mais pesada a bobina, mais aparente se torna o defeito. Um fato interessante, é que, quando essa região é descartada ao longo do comprimento, uma flecha de ondulação torna-se extremamente exagerada e o produto fica impróprio para o uso. Sendo assim, após o descarte do defeito, obtém-se uma tira com largura fora da especificação do cliente. A Figura 1 mostra um desenho esquemático de uma bobina que apresenta este defeito.

Figura 1- Forma de uma bobina que apresenta o defeito *build up*

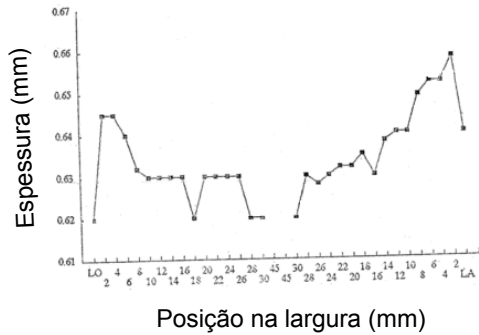
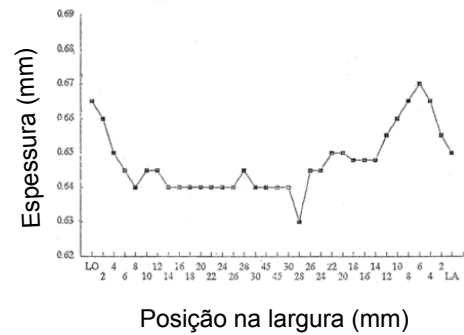
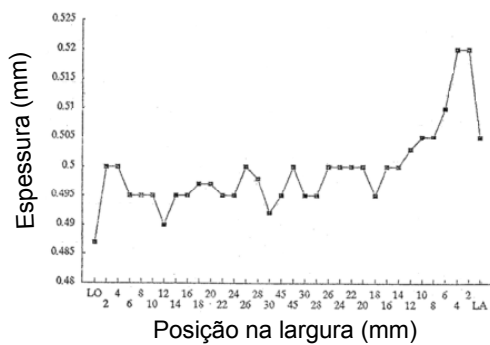
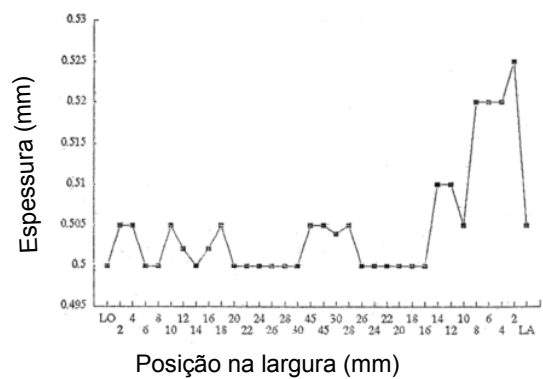
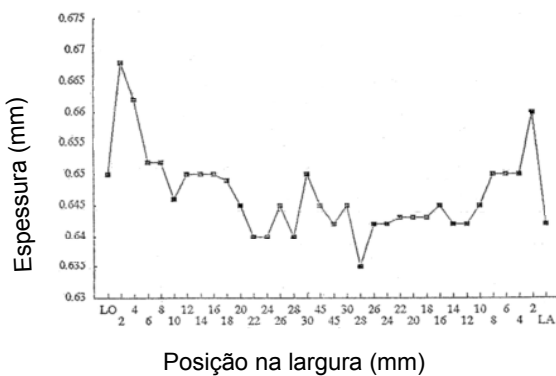
As Figuras 2, 3, 4, 5 e 6 mostram os perfis de espessura de cinco bobinas laminadas a frio (BF's) que apresentaram o defeito *build up*. A região de ocorrência do defeito corresponde a uma região de acréscimo abrupto de espessura da tira. Nota-se também uma certa concavidade nos perfis destas BF's.

Figura 2- Perfil de espessura de BF com o defeito build up

Figura 3- Perfil de espessura de BF com o defeito build up

Figura 4- Perfil de espessura de BF com o defeito build up

Figura 5- Perfil de espessura de BF com o defeito build up

Figura 6- Perfil de espessura de BF com o defeito build up

- As forças mínimas de laminação no penúltimo passe da laminação de acabamento deve se situar entre 1200 e 1000t;
- As forças mínimas de laminação no último passe da laminação de acabamento deve se situar entre 1000 e 800t;
- As velocidades de laminação foram reduzidas e fixadas para garantir uma menor diferença de temperatura entre as extremidades e o corpo das tiras.

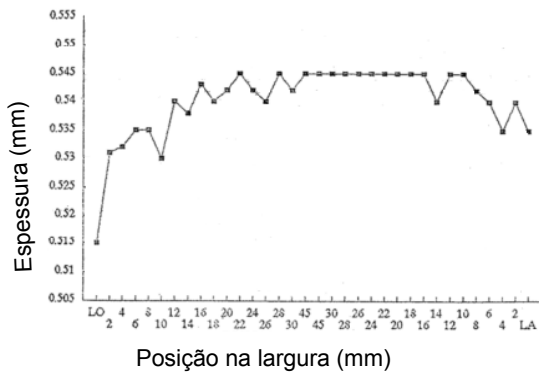
Através da observação da região defeituosa das bobinas, verificou-se pequenos arranhões provocados pelo deslizamento relativo entre as espiras durante o manuseio. A extensão da região com o defeito variava de 5 cm a 8 cm da borda. A Figura 7 mostra o perfil de uma BF que não apresentou *build up*. Seu perfil tem forma convexa e não apresenta irregularidades.

Figura 7- Perfil de espessura de BF sem o defeito build up

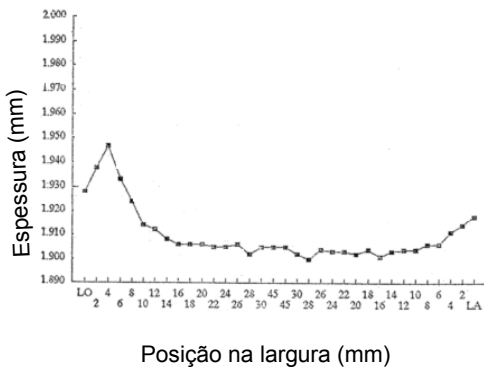
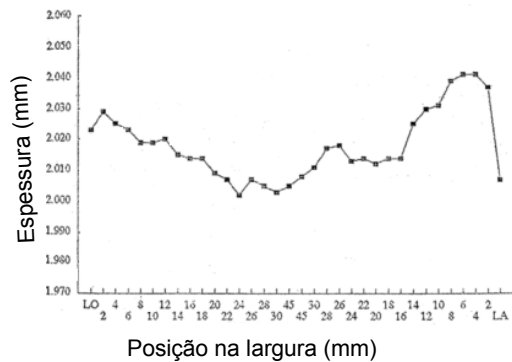
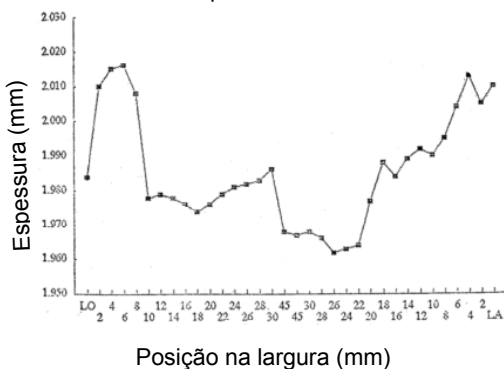
As Figuras 8, 9 e 10 mostram perfis de BQ's cujas BF's correspondentes apresentaram build up. Nota-se uma certa concavidade nos perfis e a região correspondente ao defeito apresenta um acréscimo abrupto de espessura.

Figura 8- Perfil de espessura de BQ que gerou o defeito build up

Figura 9- Perfil de espessura de BQ que gerou o defeito build up

Figura 10- Perfil de espessura de BQ que gerou o defeito build up

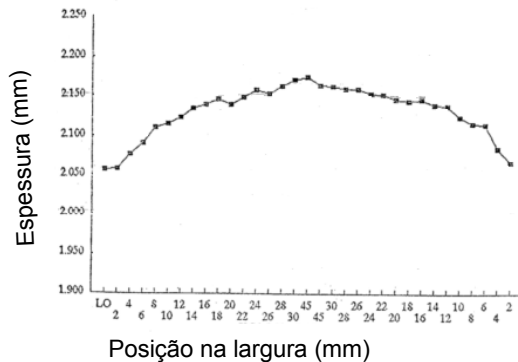
A Figura 11 mostra o perfil de uma BQ cuja BF correspondente não apresentou o defeito. Seu perfil é convexo e sem irregularidades.

Figura 11- Perfil de espessura de BQ que não gerou o defeito build up
