CARGA AXIAL NOS ROLAMENTOS DOS MANCAIS DOS CILINDROS DE TRABALHO DO LAMINADOR A FRIO DA NOVELIS DE PINDAMONHANGABA /SP¹

AXIAL LOAD IN THE COLD MILL WORK ROLLS BEARINGS OF NOVELIS PINDAMONHANGABA / SP

¹ *Contribuição técnica ao 45º Seminário de Laminação – Processos e Produtos Laminados e Revestidos, 21 a 24 de outubro de 2008, Ipojuca - Porto de Galinhas - PE*

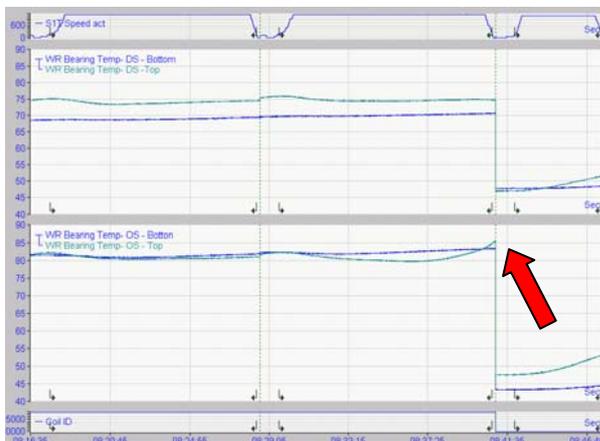
As Figuras 3 e 4 exemplificam o comportamento característico da temperatura dos rolamentos durante o processo de falha. Neles podemos observar a velocidade que ela ocorre. Na Figura 4 a falha ocorreu com a máquina parada entre duas bobinas.

Figura 3 – temperatura falha laminando

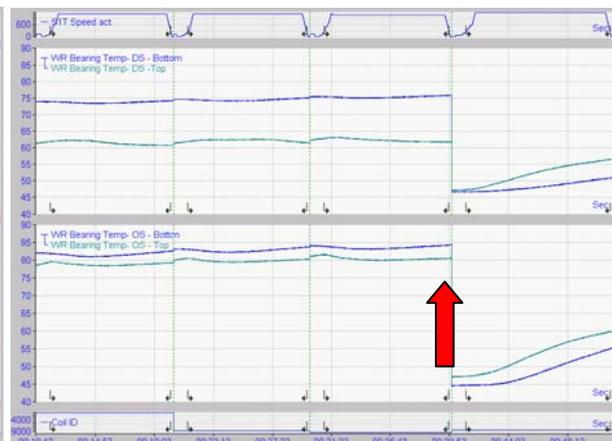
Figura 4 – temperatura falha máquina parada

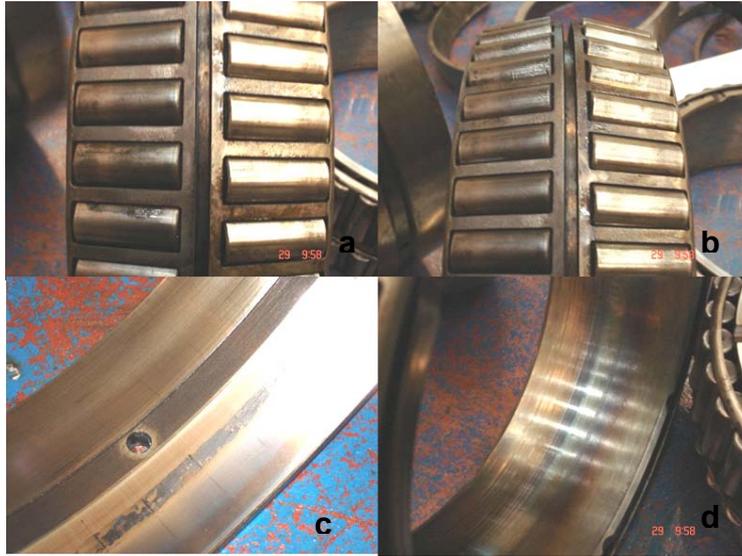
Figura 5. Rolamento danificado. a e b - rolos danificados; c e d - pista danificada.

As Figuras 5 a, b, c e d são de um rolamento que foi retirado de operação por apresentar uma elevação de temperatura repentina entre duas bobinas.

Casos como o exemplificado acima, analisados por especialistas do fornecedor (TIMKEN – E.U.A.) sugerem fortemente como causa uma força axial excessiva atuando no cilindro de trabalho. Distribuída de forma desproporcional nos dois rolamentos do mancal fixo do conjunto, cabe à segunda carreira de rolos suportar 95% do valor da força.

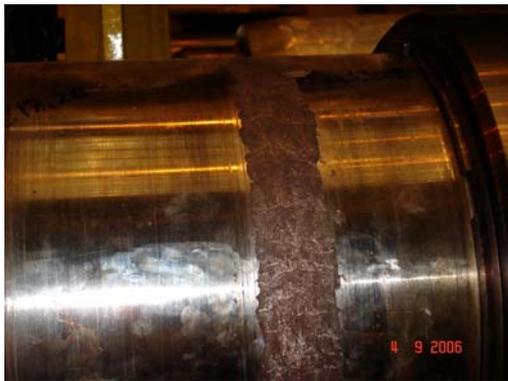
Figura 6 – danos pescoço do cilindro

As Figuras 6 e 7, mostram um caso crítico que afetou o pescoço do lado do operador do cilindro de trabalho, na região abaixo da segunda carreira de rolos que suporta toda a carga experimentada.

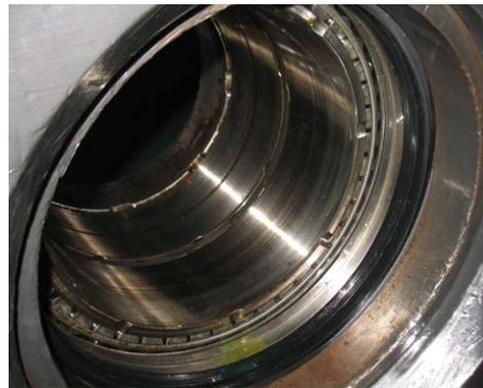
Figura 7 – danos pista interna

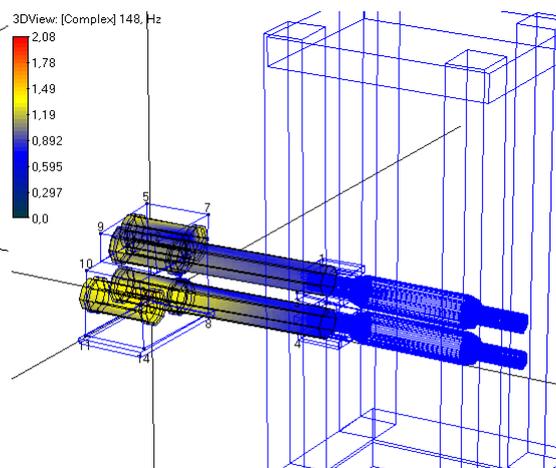
Figura 10 – resultado gráfico análise caixa de pinhões e spindles

A conclusão deste indica como mostrado na figura 8 todo o equipamento em fase e saída da caixa de pinhão um deslocamento que é absorvido pelos acoplamentos do eixo de transmissão (Figura 10).

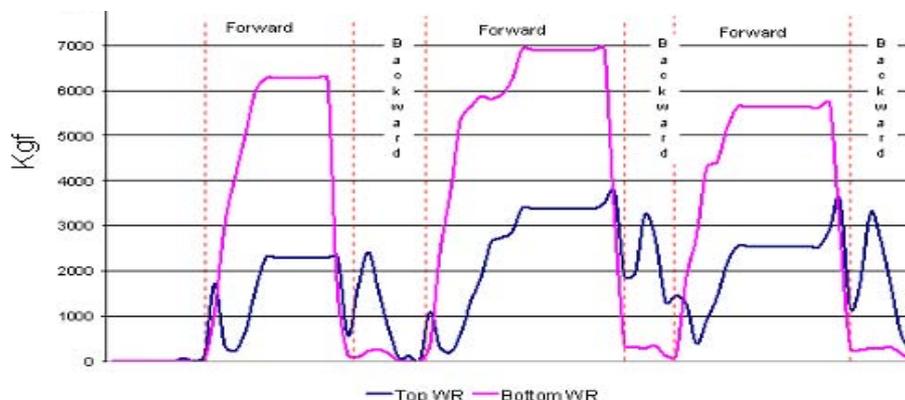
Nestes dois últimos testes (Figuras 13 e 14), mostram as forças axiais aplicadas e a carga sentida no lado do motor e operador.

Figura 13 – comportamento carga axial girando os cilindros para frente e para traz

- A redução da folga mostra uma ligeira melhoria no resultado, porém aumentou bastante a estabilidade do conjunto;
- Nos testes sem material girando no sentido de laminação e no oposto, as forças atuantes mudam também de direção mostrando a existência de um cruzamento entre os cilindros de trabalho e os de apoio.

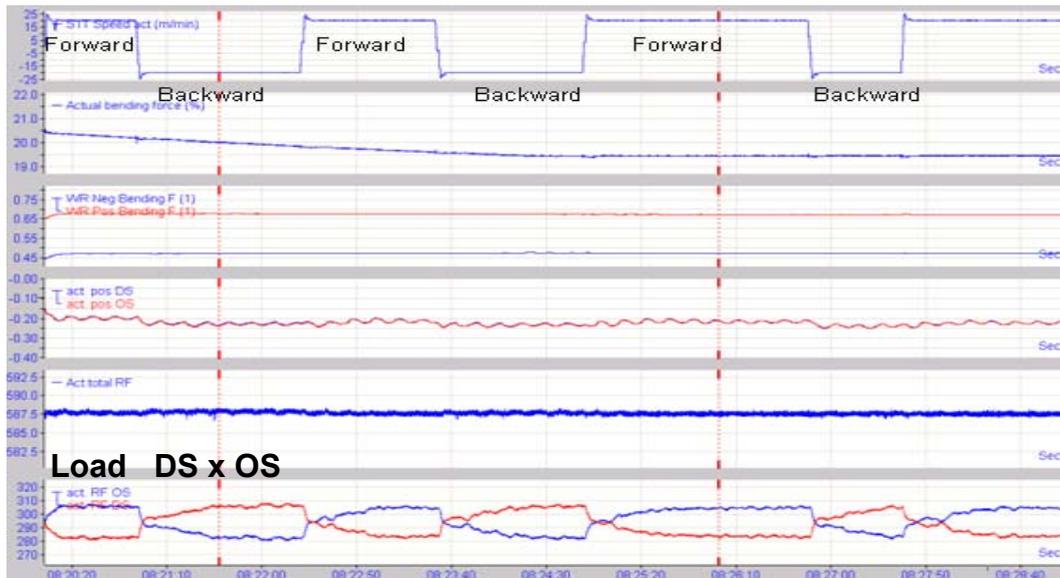
Figura 14 – comportamento carga de laminação girando os cilindros para frente e para traz

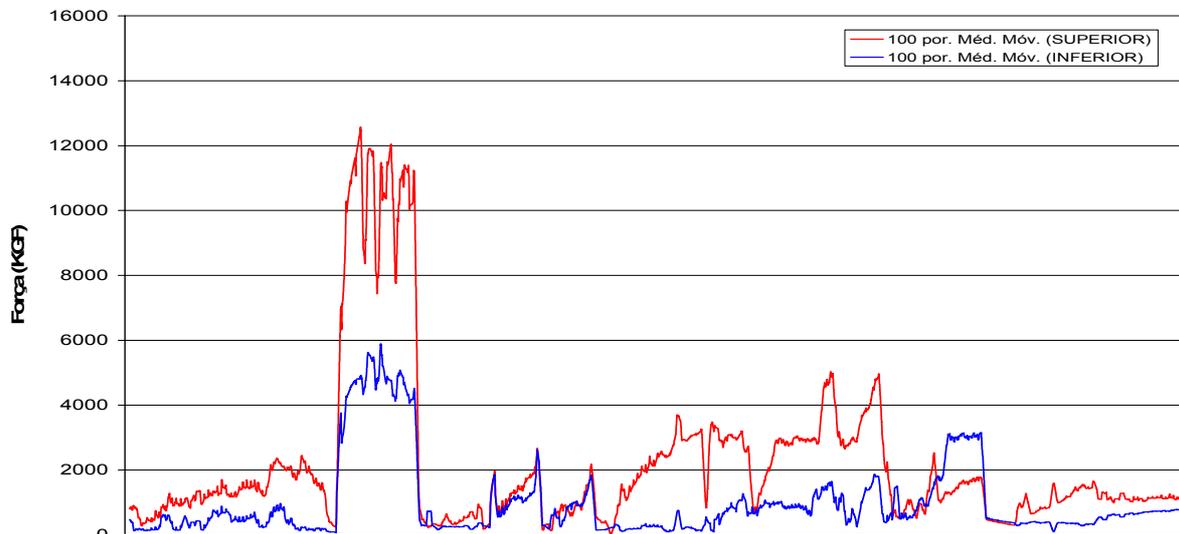
A Figura 16 é de bobinas laminadas recentemente durante aproximadamente três dias. Nele podemos observar a redução da carga axial que o rolamento submetido com também um desvio onde o valor cresce e se mantém por toda uma campanha.

Figura 16 – carga axial medida durante a laminação após modificações e ajustes
