CORROSÃO INTERGRANULAR EM LIGA DE Ni C-22¹

INTERGRANULAR CORROSION OF C-22 NICKEL-BASE ALLOY

O objetivo do presente trabalho foi analisar a natureza e as possíveis causas de trincas encontradas em um cesto de centrífuga, fundido em liga de níquel tipo C-22.

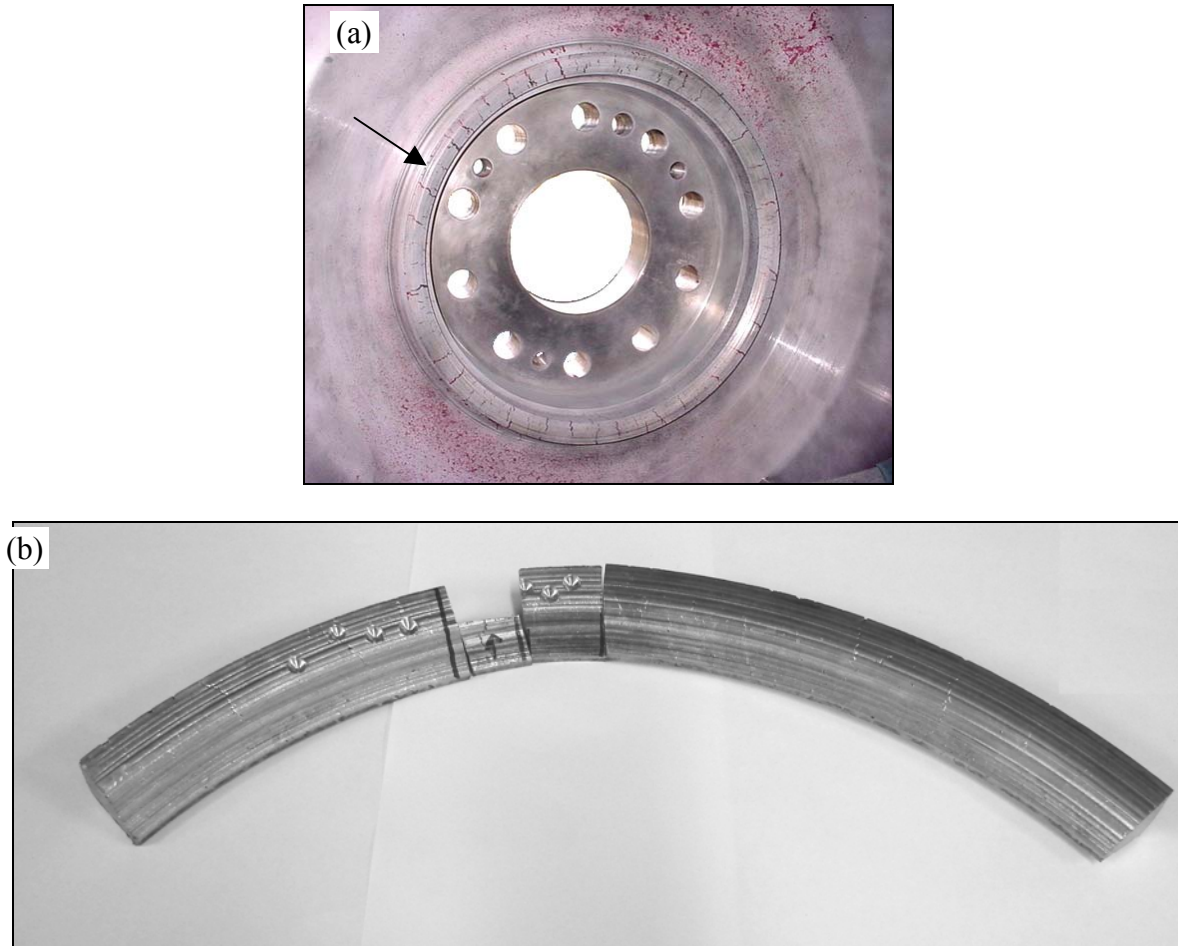
A Figura 1a mostra as descontinuidades presentes no lado interno do cesto da centrífuga, reveladas por líquido penetrante. A Figura 1b apresenta a amostra recebida para análises no CCDM/UFSCar (segmento da região indicada pela seta na Figura 1a), após retirada de material, para análise química e análise metalográfica.

Figura 1. (a) descontinuidades, reveladas por líquido penetrante, no lado interno do cesto da centrífuga de liga de níquel; (b) amostra recebida para análise no CCDM. Região indicada pela seta em (a).

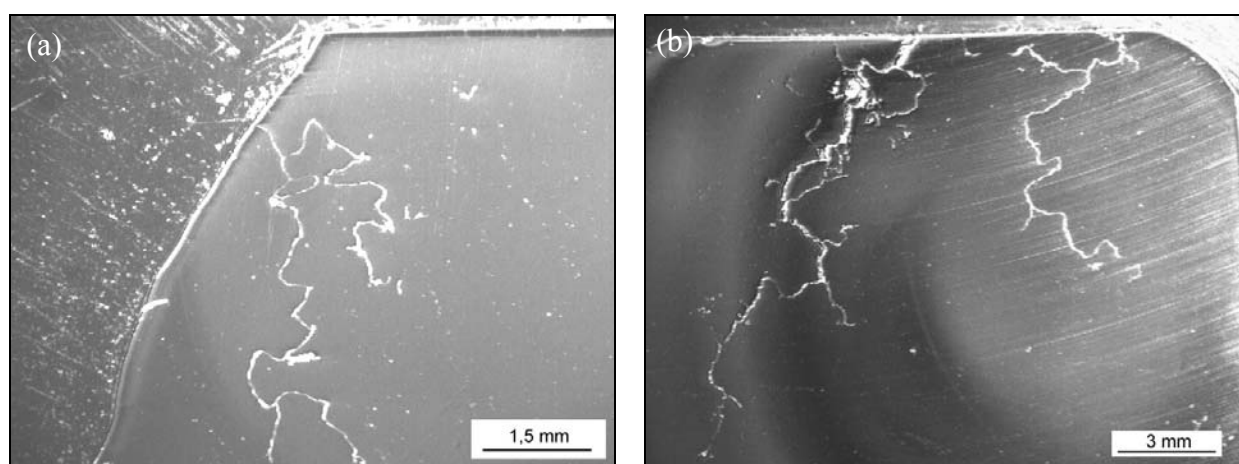
A Figura 2 mostra, com baixo aumento, descontinuidades típicas encontradas nas seções radial e tangencial da amostra.

Figura 2 – (a) seção radial ; (b) seção tangencial. Sem ataque.

O aspecto sugere que as descontinuidades não são trincas mecânicas. Uma simulação, por elementos finitos, da centrífuga em operação, considerando uma carga de produto de 900 kg, mostrou que as tensões circunferenciais máximas no cesto fundido são de aproximadamente 70 MPa. Este aspecto praticamente exclui a possibilidade de ocorrência de trincas mecânica. Adicionalmente, exames posteriores, por MEV e EDS, confirmaram que essas descontinuidades são resultados de ataque corrosivo ao longo de contornos de grão.

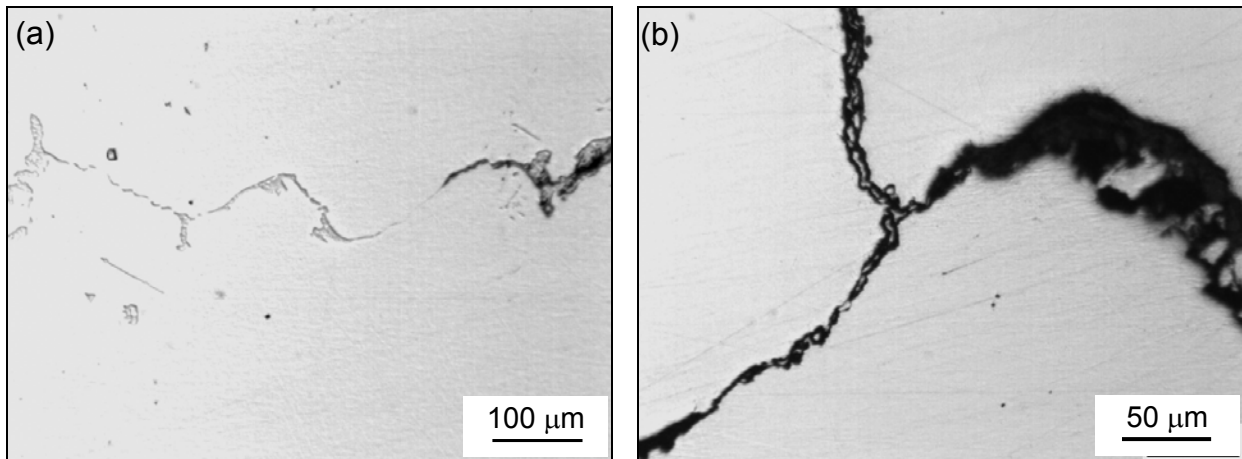
A corrosão intergranular, que é um tipo de corrosão localizada, em ligas a base de níquel geralmente estão associadas à precipitação de carbonetos e/ou fases intermetálicas, ricas principalmente em Cr, nos contornos de grão. As regiões adjacentes a esta precipitação tornam-se um caminho preferencial para a corrosão. A Figura 3 mostra a precipitação ao longo dos contornos de grão corroídos.

Figura 3 – (a) precipitação intergranular; (b) corrosão ao longo dos contornos de grão. Vista no microscópio ótico, sem ataque.

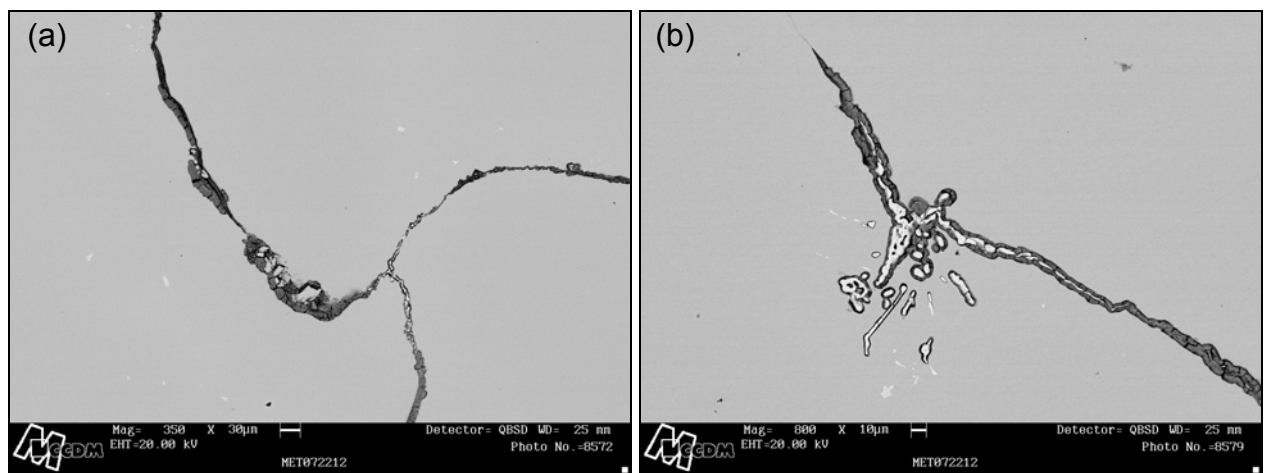
Figura 4 – (a) e (b) precipitação ao longo de contornos de grão. Imagens de elétrons retroespalhados obtidas no MEV em amostra metalográfica sem ataque.

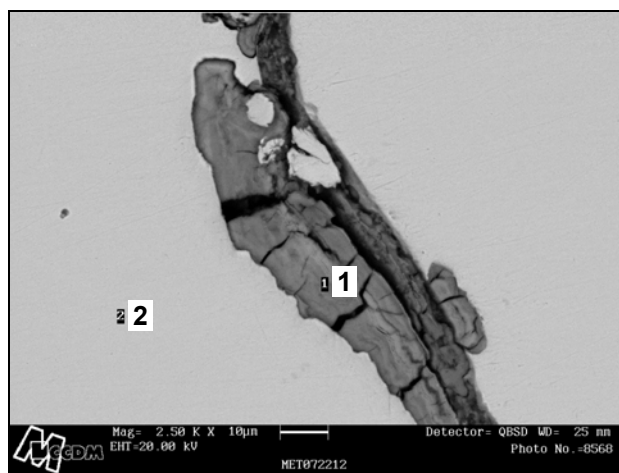
Figura 5 – Detalhe da precipitação em contorno de grão corroído. As regiões 1 e 2 são as regiões analisadas por EDS e cujos resultados são apresentados nas Figuras 6 e 7.

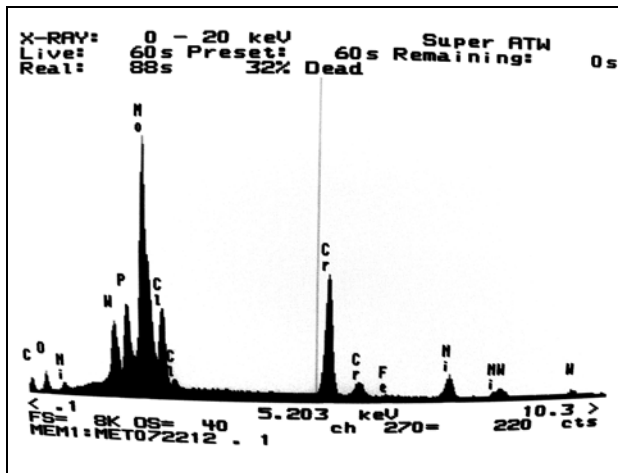
Figura 6 – Espectro de EDS da região 1 indicada na Figura 5.

Com base nos resultados apresentados na Tabela 2, pode-se concluir que a precipitação intergranular trata-se de uma fase intermetálica rica em Mo, Cr e W. Esta fase, provavelmente, é responsável pela corrosão intergranular observada no cesto da centrífuga.

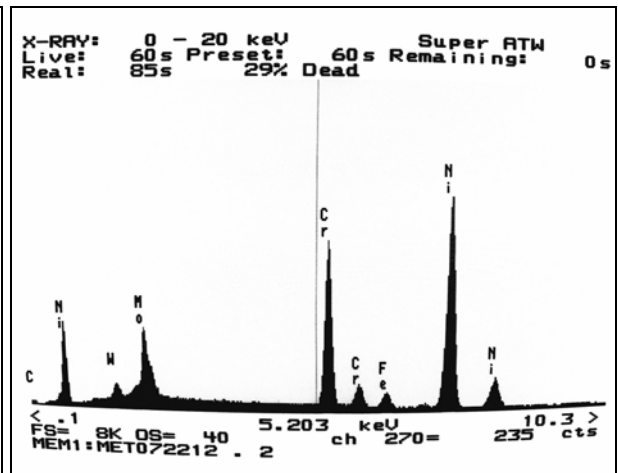
Figura 7 – Espectro de EDS da região 2 indicada na Figura 5.

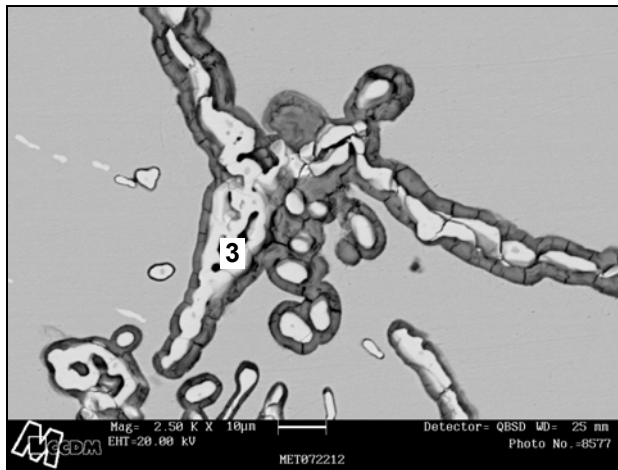
Figure 8 – Detalhe da precipitação ao longo do contorno de grão. A região 3 é a região analisada por EDS e cujo resultado é apresentado na Figura 9.

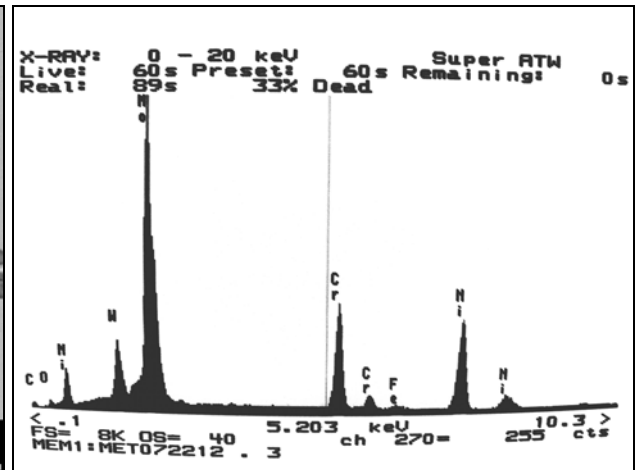
Figure 9 – Espectro de EDS da região 3 indicada na Figura 8.
