DECAPAGEM DO SISTEMA DE RESFRIAMENTO SECUNDÁRIO DA MLC1 DA ARCELORMITTAL TUBARÃO¹

Conseqüências do desvio no tratamento de água

SECONDARY COOLING SYSTEM CHEMICAL CLEANING OF ARCELORMITTAL TUBARÃO CONTINUOUS CASTING MACHINE

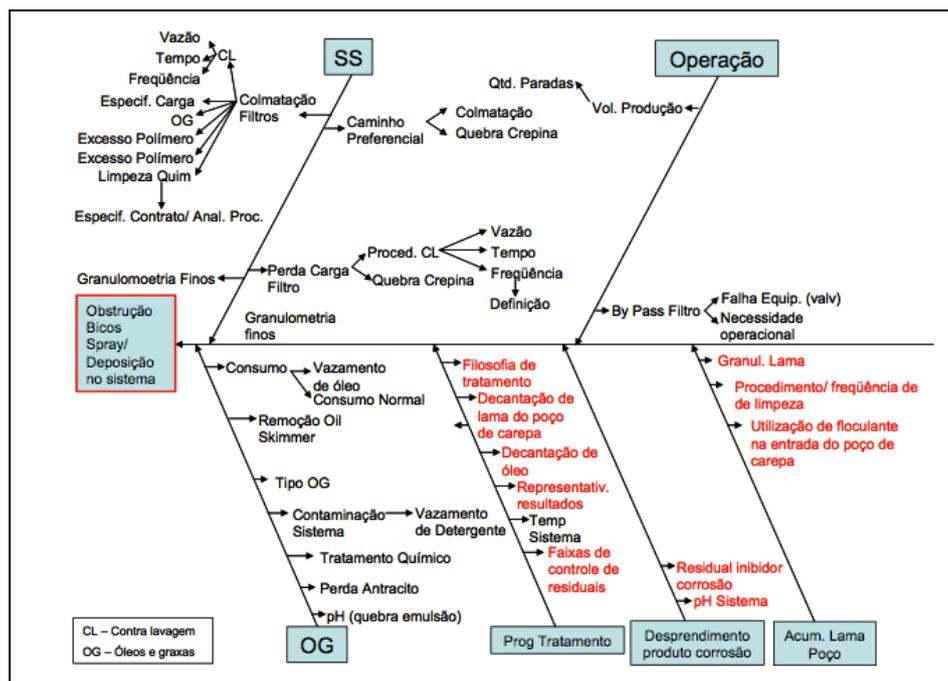
Figura 2 – Diagrama de causa e efeito para obstrução dos bicos spray da MLC1.

O resultado deste estudo levou a causa principal que foi a deficiência do tratamento de água implantado no sistema gerando incrustações de materiais nas tubulações desde o bombeamento até os tubos e bicos spray.

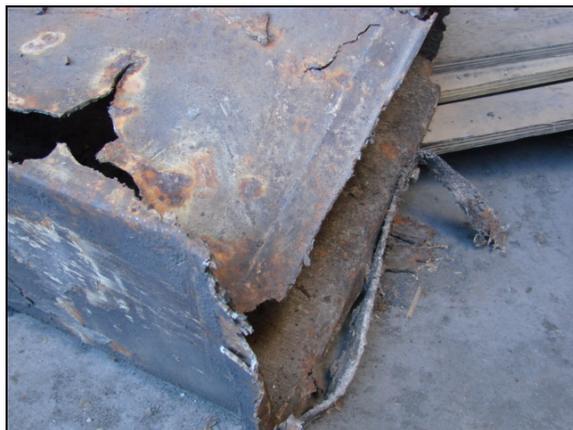
Além da obstrução dos bicos outra consequência causada pela deficiência no tratamento de água do processo foi a corrosão sob tensão dos dutos de exaustão do interior da câmara de spray. Esse fenômeno ocorreu devido o descontrole das taxas de cloretos presentes na água do sistema de resfriamento secundário, gerando micro trincas nos dutos de aço inoxidável 304.

Figura 3 – Duto de exaustão da MLC1.

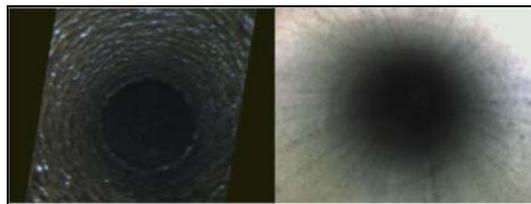
Figura 10 - Segmento 0 veio 1, antes e depois.

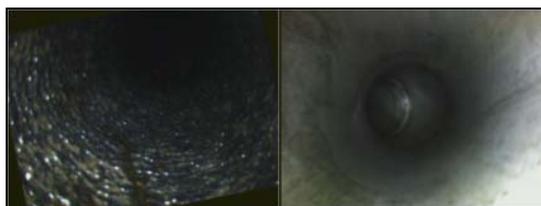
Figura 11 - Segmento 1 veio 1, antes e depois.

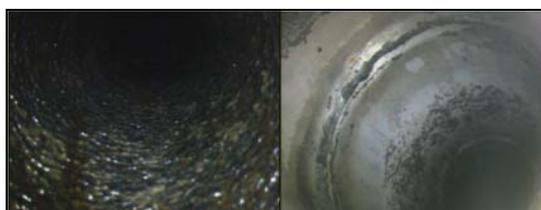
Figura 12 - Segmentos 3 e 4 veio 2, antes e depois.

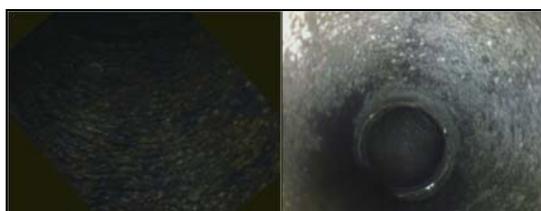
Figura 13 - Segmentos 7 a 9 veio 2, antes e depois.

Devido ao grande volume de vazamentos ocorridos durante as fases ácidas, alguns pontos não foram completamente limpos, conforme pode ser analisado na Figura 13.
