DESEMPENHO OPERACIONAL DO ALTO-FORNO Nº2 NO RETORNO DA ATIVIDADE DE *GUNNING* À QUENTE, APÓS IMPLEMENTAÇÃO DE MELHORIAS OPERACIONAIS¹

OPERATIONAL PERFORMANCE OF BLAST FURNACE N.2 DURING RETURN OF THE HOT GUNNING ACTIVITY AFTER IMPROVEMENT IMPLEMENTED

¹ Contribuição técnica ao 39º Seminário de Redução de Minério de Ferro e Matérias-primas e 10º Seminário Brasileiro de Minério de Ferro, 22 a 26 de novembro de 2009, Ouro Preto, MG.

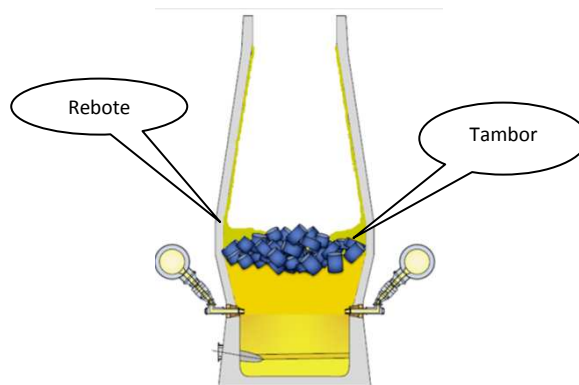
Figura 2: Carregamento de tambores para quebra do rebote.

- **Carregamento de tambores no interior do forno:** principal finalidade dos tambores: facilitar a quebra da rolha de rebote formada pelo material refratário não aderido pela parede, antes de iniciar a projeção do concreto era jogado manualmente no interior do forno, através do janelão de troca da calha de carregamento (Paul Wurth), cerca de 80 tambores metálicos de 200 litros vazios.

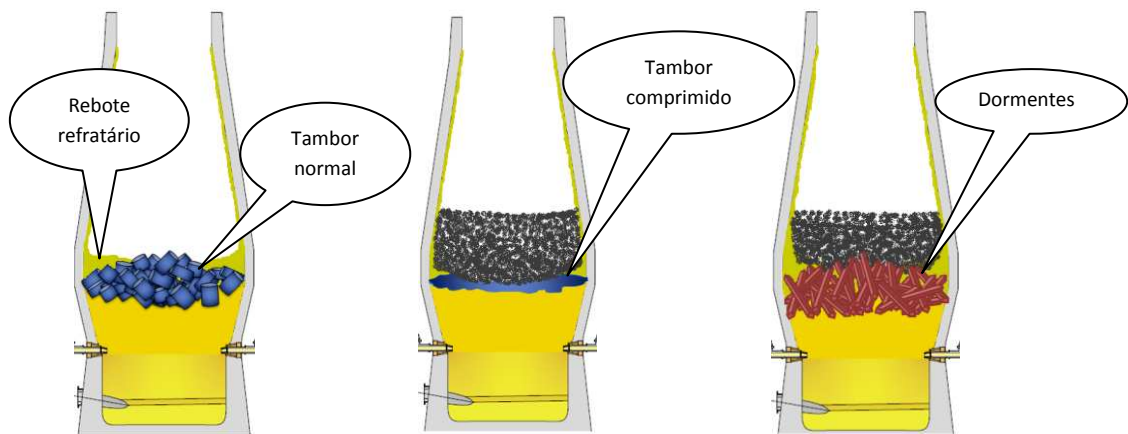
Figura 4: Comparativo entre à situação antes (tambores) e depois (dormentes).

Os tambores utilizados anteriormente causavam um isolamento da seção transversal do forno, provocados pelo seu amassamento, o que acarretava em dificuldade na passagem dos gases durante o retorno do forno a operação. Enquanto que os dormentes, pelo seu formato e comprimento, não permitem que ocorra este fenômeno pelo rebote do material refratário além do que após sua queima gera vazios que permitem uma maior facilidade da passagem dos gases através da carga na região do rebote conforme Figura 4.

- **Substituição dos tambores por dormentes no interior do forno:** uma das principais modificações foi a substituição dos tambores carregados antes do *Gunning* por peças de madeira (dormentes) de aproximadamente 1,80 a 2,00 metros de comprimento.
