# DESENVOLVIMENTO DE CHAPAS DE DESGASTE ESPECIAIS PARA AS GUIAS DE ENTRADA DO LAMINADOR DE ACABAMENTO DO LTQ/CSN <sup>1</sup>

## DEVELOPMENT OF SPECIAL MATERIAL FOR ENTRY SIDE GUIDES IN CSN HOT STRIP MILL – LTQ/CSN

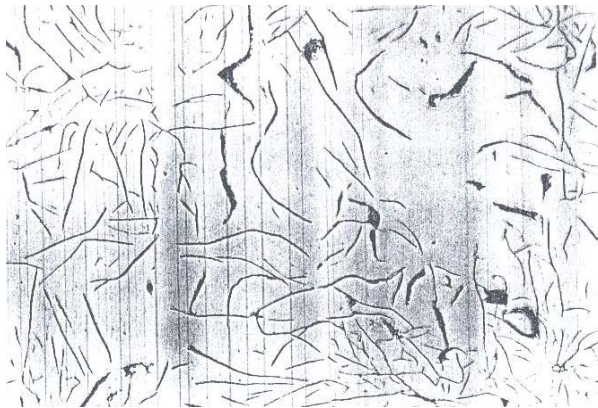
O material utilizado nas chapas de desgaste das guias, desde a implantação do Laminador baseia-se no projeto original que consiste no Ferro Fundido Nodular ASTM-A-536-GRADE 80-55-06 que nos proporciona uma dureza de fundição de 160 a 200HB. Em função do desgaste prematuro destas chapas, foi feito um estudo do material fornecido para checar suas características físico-químico. Baseado nos métodos de Metalografia, Micrografia, Análise Química e Ensaio de Dureza do material, identificamos que o material fornecido não condizia com o especificado no desenho. Podemos verificar nas figuras abaixo, Figuras 5 e 6, que a microestrutura do material trata-se de um ferro fundido lamelar, ou seja, com formas da grafita tipo VII e distribuição da lamela tipo C ( *tamanho das lamelas de grafita não uniforme e com orientação aleatória* ).

Figura 5. Microestrutura – sem ataque

Este material possui características mecânicas muito inferior ao especificado e com isso a dureza superficial também se apresentava muito inferior, conforme mostrado na Figura 7.

Face as condições encontradas, foram tomadas ações corretivas e normalizado o fornecimento do material. Com o restabelecimento do projeto, retornamos as condições normais de troca de chapas de desgaste que era de 15 dias para as cadeiras de F-2 a F-4 e de 07 dias para as cadeiras de F-5 a F-7.

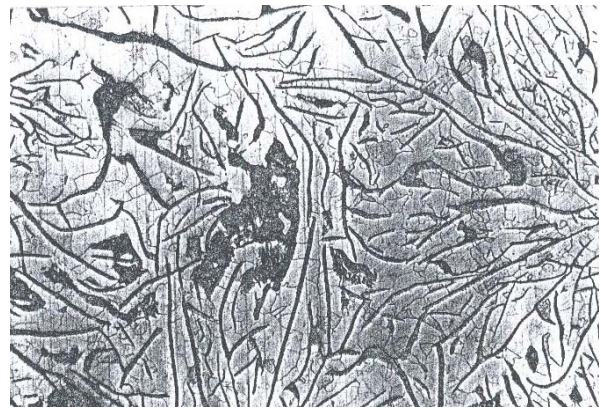
Figura 6. Microestrutura – Após ataque

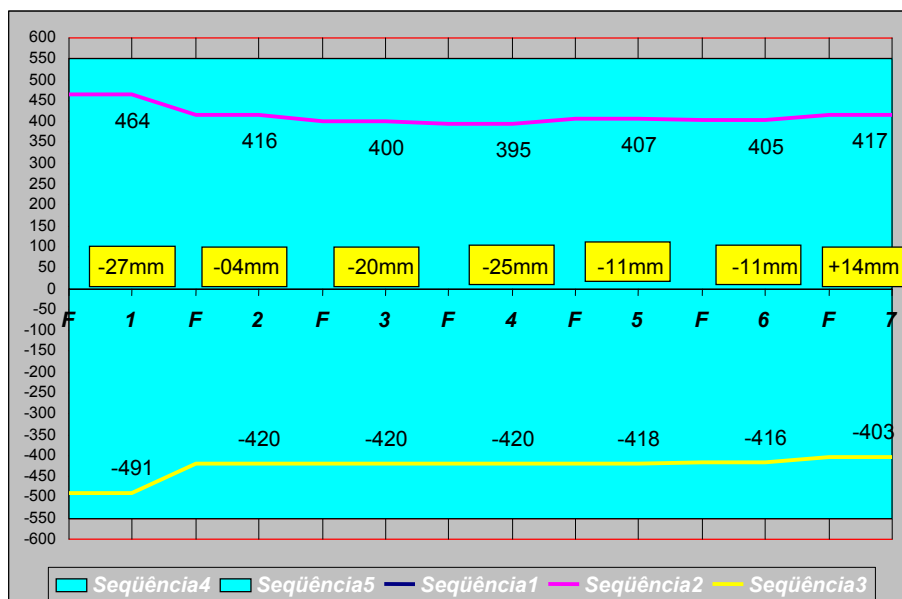
Com a solução parcial do problema de desgaste prematuro das chapas de desgaste e o trabalho de melhoria nas propriedades mecânicas do material, o grupo enxergou algumas deficiências do equipamento que contribuíam com o desgaste acelerado das chapas. Feito então um levantamento topográfico e levantados as informações de alinhamento das guias de entrada. Com base nestas informações foram tomadas as ações corretivas e ajustado todas as guias conforme projeto original mantendo o alinhamento destas na linha de centro do trem acabador. Foi implantado também uma rotina de inspeção para o acompanhamento e manutenção do alinhamento das guias. A Figura 8 mostra o posicionamento das guias ao longo do trem acabador.

Figura 8. Alinhamento das guias

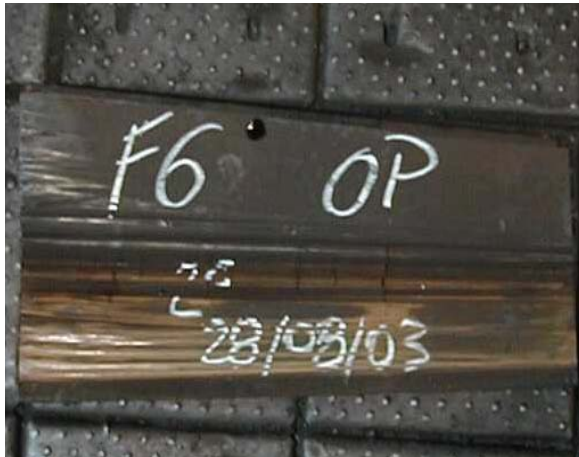
Com todas as melhorias implantadas até o momento, o grupo de estudo deslumbrou novos desenvolvimentos, agora com um pouco mais de pretensão. Tendo como meta o desenvolvimento de materiais de alta resistência ao desgaste e que possibilita-se aumentar ainda mais a vida útil destas chapas, porém para isto, necessitava-se conhecer melhor a forma de desgaste de cada chapa, tais como tipo de desgaste, profundidade e posição. As Figuras 9 e 10 exemplificam o desgaste que ocorria nas chapas.

Figura 9. Chapa de Desgaste

Com base nas informações de desgaste, foram acionados algumas empresas especialista em fundição de materiais especiais para nos ajudar a desenvolver um material de alta resistência ao desgaste e abrasão e que não interferi-se no processo de laminação. Assim conseguiu-se chegar em uma nova Liga, desta vez muito eficiente e com altíssima qualidade. A liga desenvolvida a base de Aço Inoxidável apresentou-se uma performance inigualável. Sua composição química proporcionou um baixo coeficiente de atrito que juntamente com suas propriedades mecânicas e dureza alcançada de 250 a 300HB foram fundamentais para resistir o desgaste e garantir a performance do conjunto.

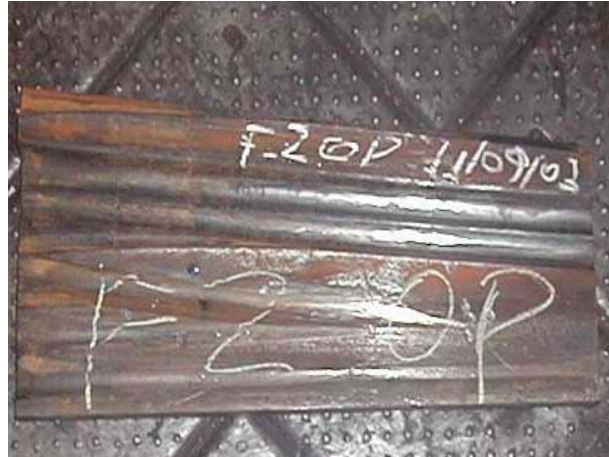
Figura 10. Chapa de Desgaste
