DESENVOLVIMENTO DE PROTEÇÃO ANTI-CORROSIVA NOS SKIDS DO FORNO DE REAQUECIMENTO DA LAMINAÇÃO DE FIO MÁQUINA DA GERDAU AÇOMINAS¹

Resumo

¹ *Contribuição Técnica XXVI Seminário de Balanços Energéticos Globais e Utilidades , de 24 a 26 de agosto de 2005, Salvador, BA.*

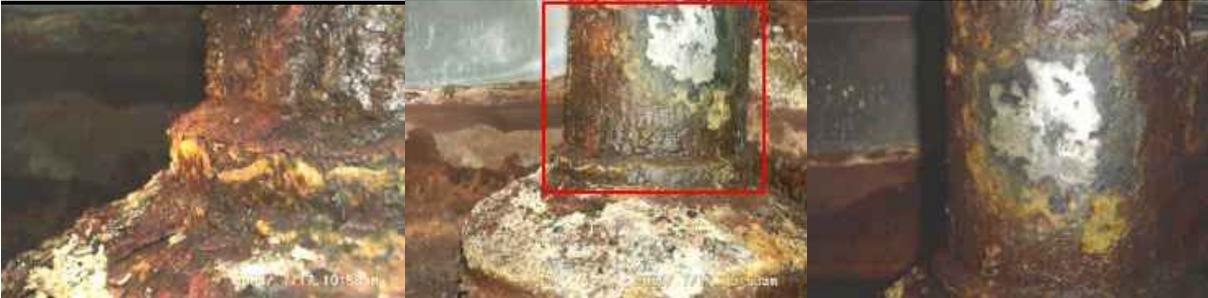
Primeiro Skid inspecionado → Posição D8, na região de encharque do forno .

Figura 5. Base do skid na Posição D8 e em área demarcada após retirada de óxidos do local.

Foi observado que estávamos com um grave problema de corrosão nos skids, onde o SO_3 (formado na atmosfera do forno) juntamente com o vapor d'água da calha de selagem combinava-se à temperatura próxima de 130°C , formando o H_2SO_4 . Este ácido formado atacava os skids provocando uma grande redução na parede dos tubos até furá-los. Apesar de não estar adiantado, o mesmo processo de ataque por condensação dos gases resultantes da combustão ocorrido no forno da laminação de perfis, ocorria no forno da laminação de fio máquina, que também utiliza a técnica de selo d'água para introduzir a estrutura móvel pela soleira do forno sem permitir vazamento dos produtos da combustão.

Foi coletado o produto de corrosão dos skids na posição D8, (conforme Figuras 4 e 5) na posição próxima da base e também na parte superior devido diferença na coloração, gerando a seguinte análise:

A análise do produto retirado dos skids revelou um alto percentual de Fe_2O_3 (Óxido de Ferro), caracterizando produto de corrosão.

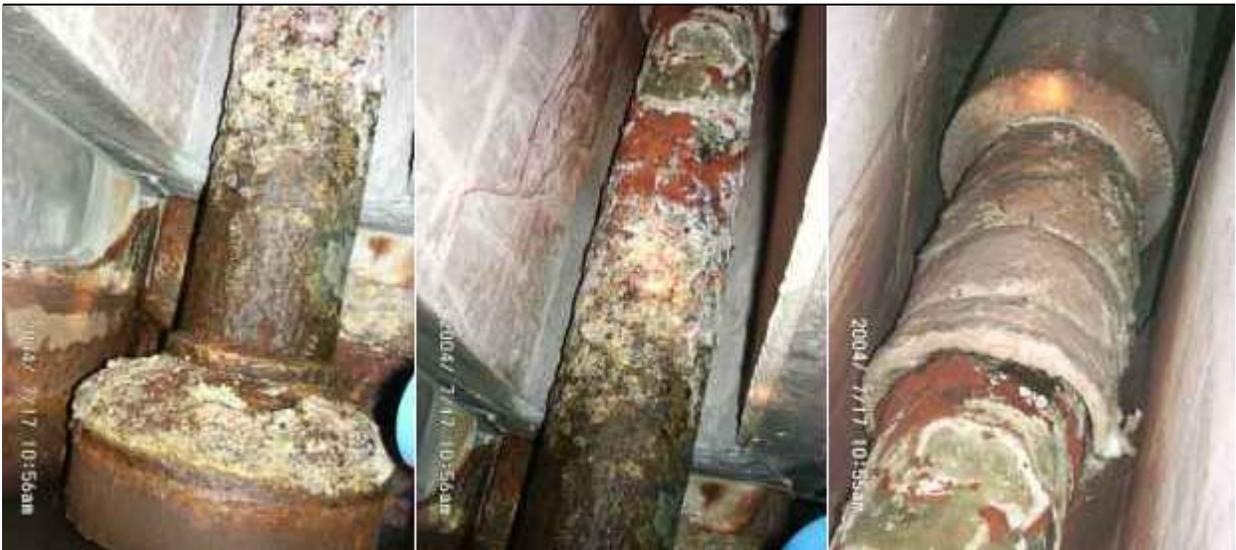
Figura 6. Outras posições do skid na Posição D8.

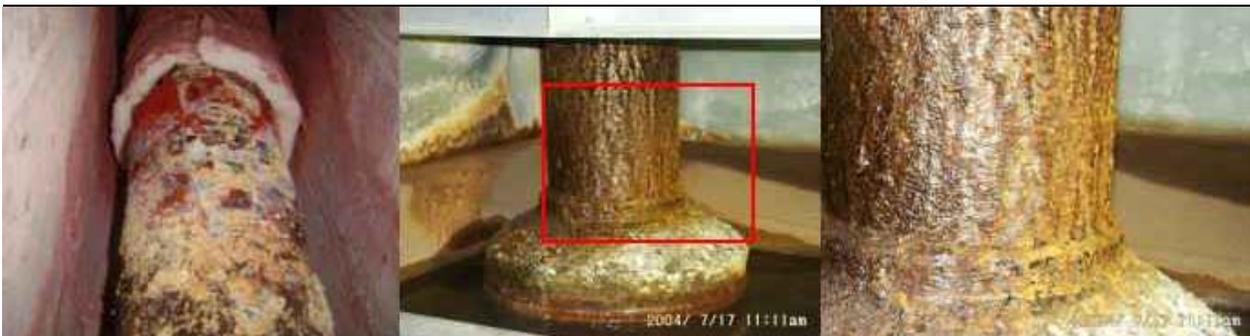
Segundo Skid inspecionado → Posição B4, na região intermediária do forno .

Figura 7. Skid na Posição B4 e em área ampliada.

A análise visual, conforme todos os registros, confirmam um princípio de corrosão, mais acentuado na região compreendida pelas zonas intermediárias e de saída. As regiões das zonas de entrada não foram afetadas. Esta diferença se explica pelo fato de não trabalharmos com estas zonas ligadas, desde o mês de dezembro de 2003. (As zonas 1 e 2 de entrada foram exigidas a partir do mês de junho em função do acréscimo da curva de produção).

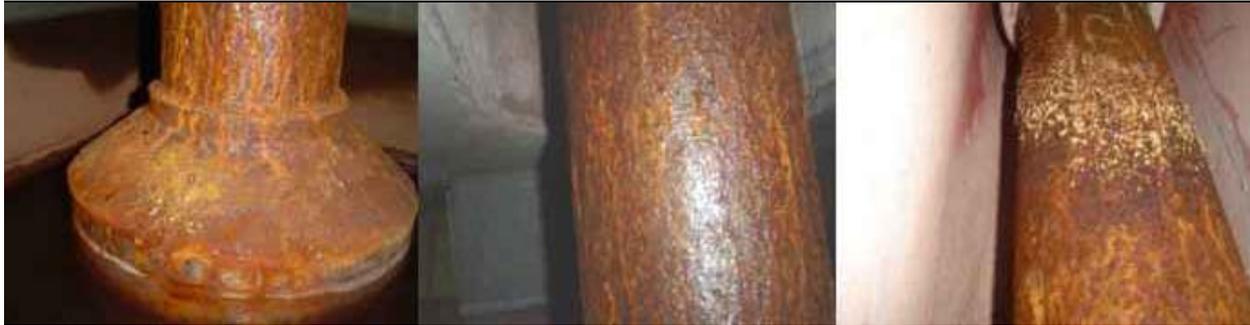
Terceiro Skid inspecionado → Posição B2, na região de entrada do forno.

Figura 8. Skid na Posição B2.

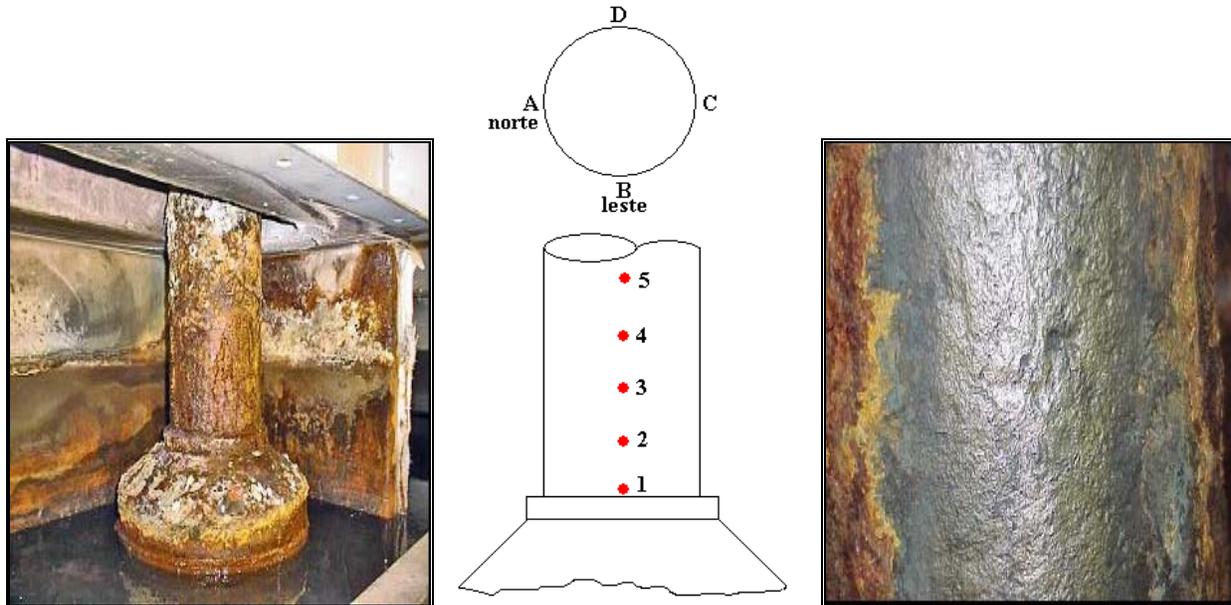
Medido a espessura de parede na região onde foi visualizada corrosão superficial (Figura 9) com ultra-som. Esta medição foi realizada em cinco pontos de quatro regiões equidistantes no perímetro do tubo, conforme Tabela 1.

Figura 9. Vista geral da região e detalhe da superfície corroída após escovamento.

A menor espessura detectada foi de 14,6 mm nas regiões A-1 e C-3.

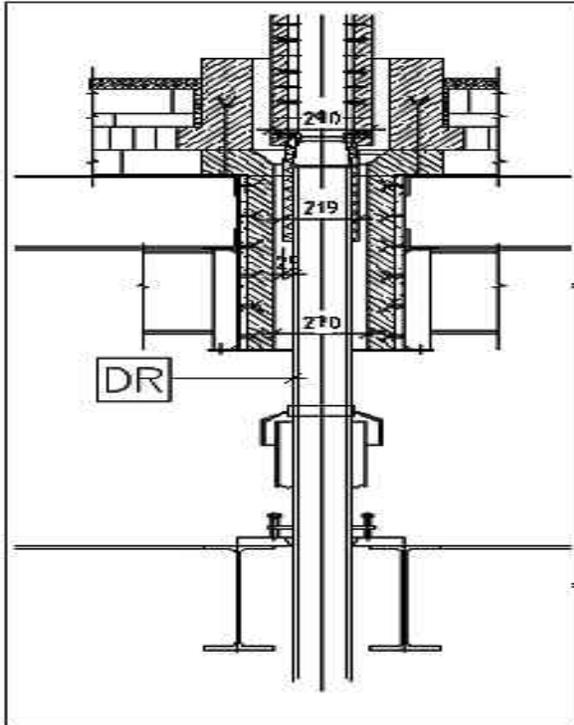
Figura 10. Corte transversal do Skid.

Observado no corte transversal que o refratário em torno da coluna do skid apresenta diâmetro de 290mm e a passagem para a ligação do poste ao chassi de translação e elevação possui largura de apenas 270 mm.

Esta observação define que não pode ser completado o refratário no diâmetro de 290 mm, como já é construída a parte superior da coluna.

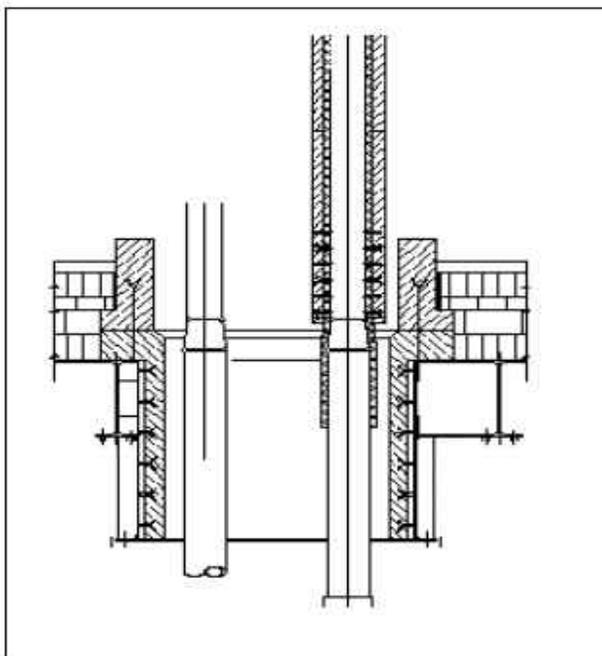
Figura 11. Corte longitudinal do Skid.

Observado no corte longitudinal que o refratário também não pode ser completado seguindo o diâmetro da parte superior, porque ocorreria interferência com o concreto refratário da coifa de selagem.

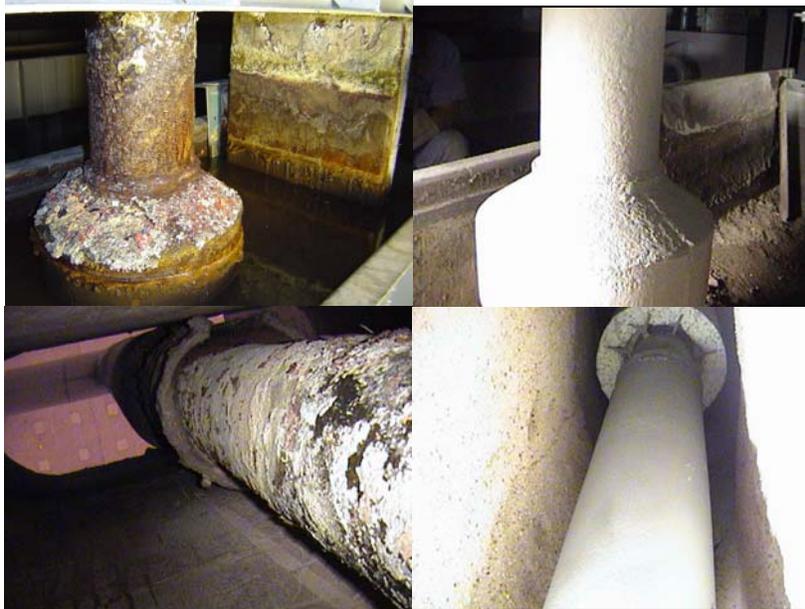
Figura 12. Situação antes e após jateamento.

- Limpeza das colunas inferiores dos skids, através de jateamento (Figura 12), para remoção do produto de corrosão .

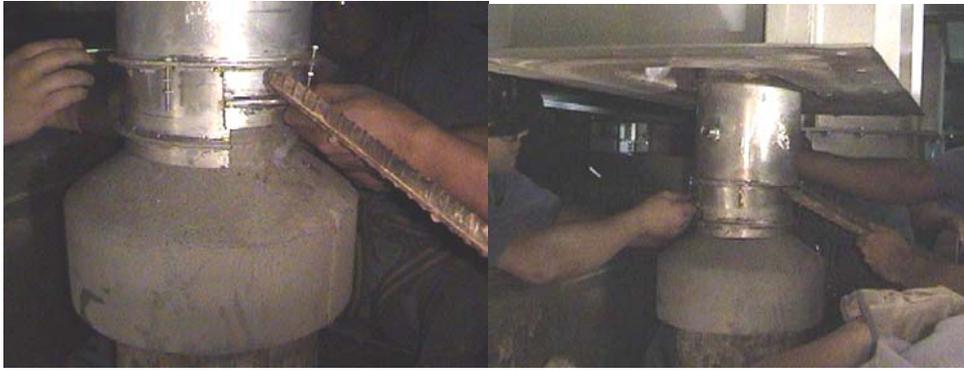
Figura 13. Montagem das fôrmas bi-partidas.

- Montagem das fôrmas bi-partidas. (Figura 13)
- Injeção de fibra cerâmica, através de conexão junto à fôrma. Para a aplicação foram utilizadas conexões com rosca, instaladas nas carcaças dos equipamentos através de solda. Um espaçamento entre 500 mm entre as conexões é apropriado para garantir o preenchimento total. (Figura 14).
- Foi acompanhada a evolução do sistema durante o período de um mês em que foi avaliada a praticidade e eficiência do sistema e a seguir programado o reparo para 35 posições restantes.

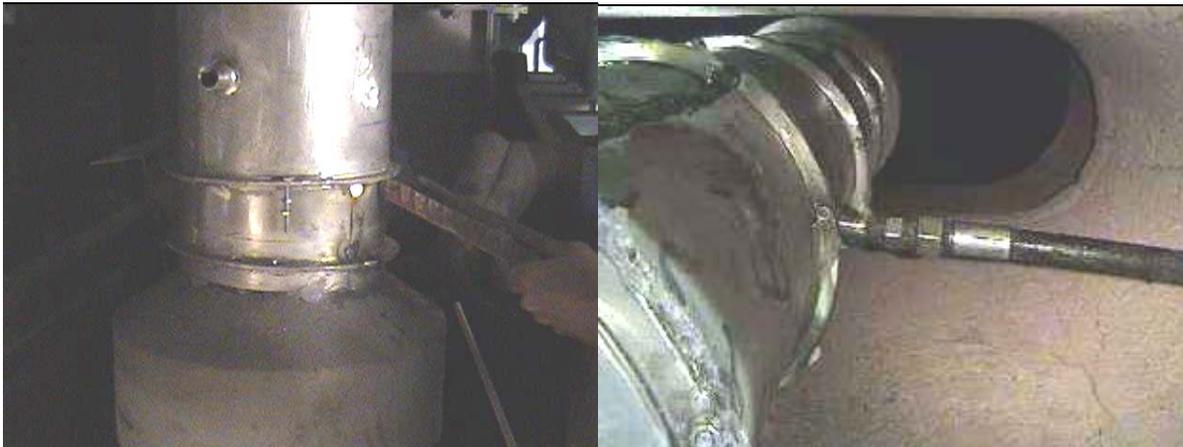
Figura 14. Injeção de material através das conexões.
