DOIS CASOS DE CORROSÃO DE LATÕES ⁽¹⁾

A) Corrosão de tubos de condensador, refrigerados com água do mar.

B) Corrosão de uma rótula de latão no chupador de uma bomba de poço profundo.

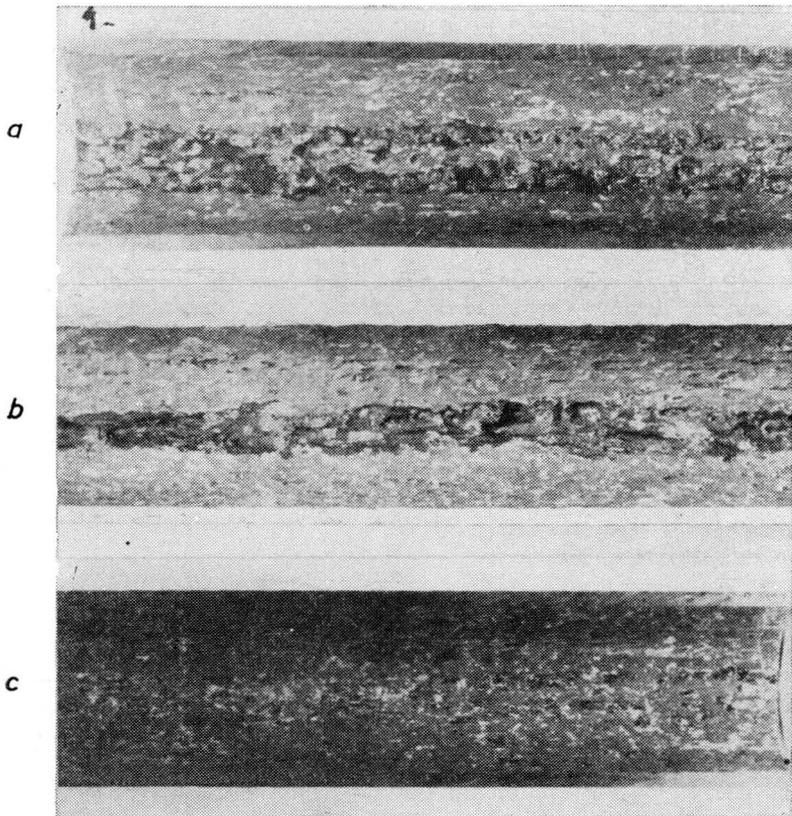
A figura 1 mostra o estado em que ficou o interior de um tubo de condensador de Latão-Almirantado, aplicado ao caso presente, depois de 10 meses de uso. Êste tubo estava instalado em posição horizontal. A vista "a" mostra a metade superior do tubo em um setor próximo à sua entrada, enquanto que a "b" corresponde a um setor central da mesma. A região mais escura corresponde, em cada caso, a escavações profundas

na parede do tubo, as quais, em alguns pontos, chegaram a atravessá-la por completo. Estas escavações estão recobertas por uma fina película avermelhada-parda, que está constituída por óxido de cobre. A zona de côr cinzento-claro, tem uma película de côr verde, e as manchas brancas, uma côr bronzeadada opaca e superfície rugosa. A vista "c", de outra parte, corresponde ao aspecto interior de uma metade inferior de tubo corroído. Nela estão praticamente ausentes as manchas escuras, sinal de escavação profunda.

Fig. 1 — Vistas interiores do tubo corroído.

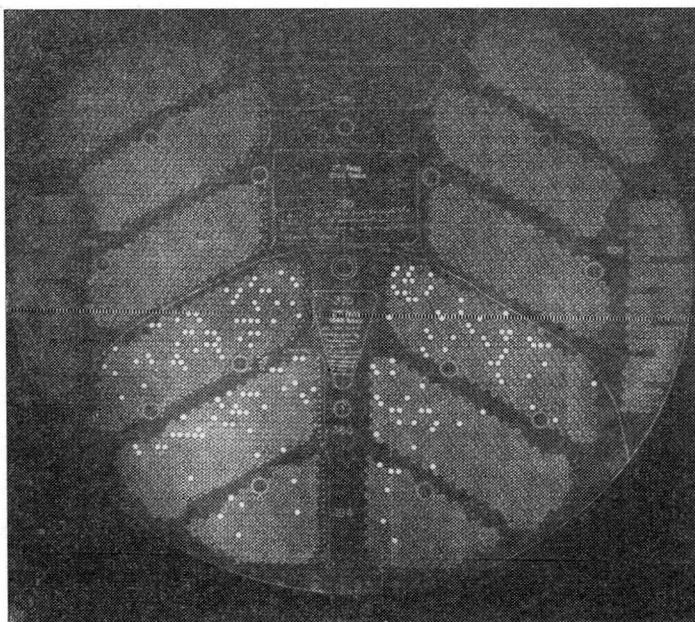
A localização dos tubos deteriorados no condensador é mostrada na figura 2, que apresenta um corte transversal do mesmo. Formam eles parte de uma substituição total dos 1.848 tubos

Fig. 2 — Corte transversal do condensador, mostrando a localização dos tubos deteriorados, assinalados com círculos cheios.

do segundo passo, e correspondem aos círculos cheios. Vê-se que as falhas são mais abundantes na parte superior do passo, setor em que a temperatura é a maior.

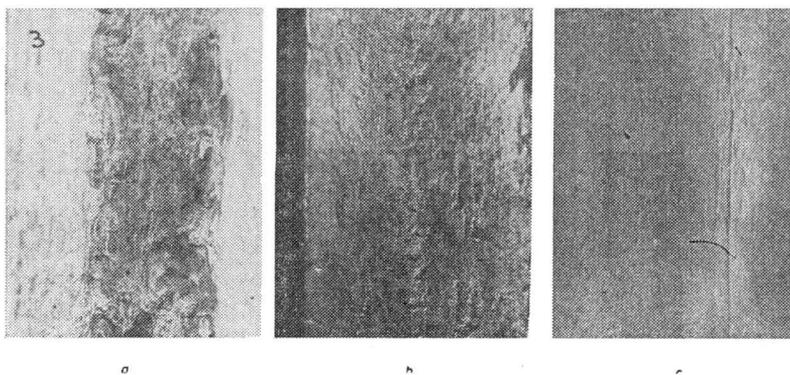
b) *Estudo macroscópico* — A figura 3 mostra o interior de um tubo, depois de uma limpeza com HCl diluído, a quente, com 4 diâmetros de aumento original. A vista "a" refere-se a uma zona de corrosão profunda; mostra, claramente, escavações

de forma alongada, como gotas, e outras em forma de ferraduras, abertas tôdas para o mesmo lado, na direção do lado estreito das gotas. A vista "b" corresponde a uma zona adjacente à de corrosão máxima e, praticamente, apresenta só escavações em forma de ferradura, além de sulcos longitudinais, num fundo rugoso. A última característica pode também ser apreciada na metade inferior do tubo (vista 2 "c"). Nela, não se vêm escavações em forma de gôta nem escavações em forma de ferradura.

Fig. 3 — Macrografias do interior de um tubo de latão corroído, após limpeza com HCl; aumento original 4 ×.

e) *Discussão* — Por comparação com as observações de E. R. Copson² e T. Howard Rogers³, pode-se afirmar que as macrografias que se apresentam nas figuras 3 e 4 correspondem as macrografias que se apresentam nas figuras 3 e 4 correspondem, no fundamental, a um caso de erosão-corrosão pela ação de um jato de líquido (em inglês: *impingement*). O mecanismo desta erosão-corrosão³ consistiria, em sua primeira fase, na ruptura local do filme protetor natural do tubo por uma ação de arrasto. As áreas nuas resultantes têm caráter anódico com respeito ao resto da superfície, o que origina a ação corrosiva, segunda fase do processo. A velocidade de escavação da parede do tubo, em tais zonas anódicas, pode ser muito alta, porque o jato de água, ao arrastar os produtos de corrosão, depolariza essas zonas, ao mesmo tempo que, com um abundante suprimento de oxigênio dissolvido, depolariza as áreas catódicas circundantes. Tal ação é mais enérgica em água do mar do que em água doce; intensifica-se pela presença de borbulhas de ar e sólidos em suspensão, assim como pela ação da temperatura, fatores que atuaram no caso presente.

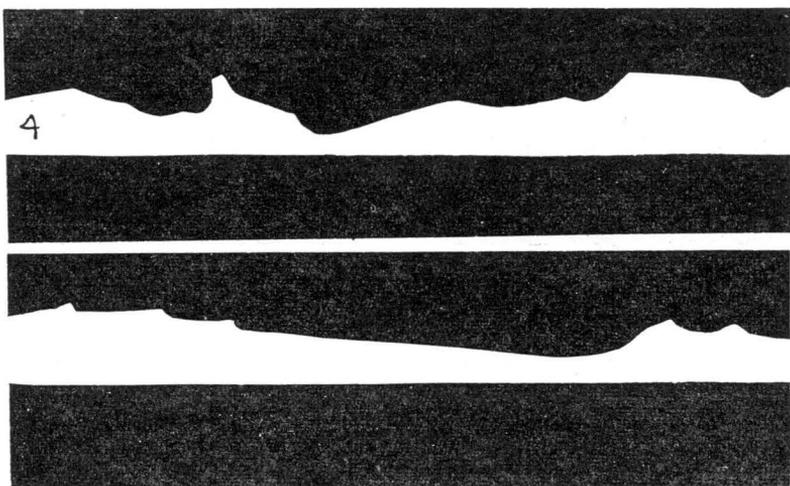
Fig. 4 — Cortes transversais da região de máxima corrosão, originalmente fotografados com 7 aumentos.

Na figura 4 mostram-se dois cortes transversais da região de corrosão máxima, originalmente fotografados com 7 aumentos. Observa-se que, neste caso, as zonas de corrosão profunda não apresentam uma rota tão clara como nas vistas anteriores. Isto se atribui a uma superposição de várias formas de escavação.

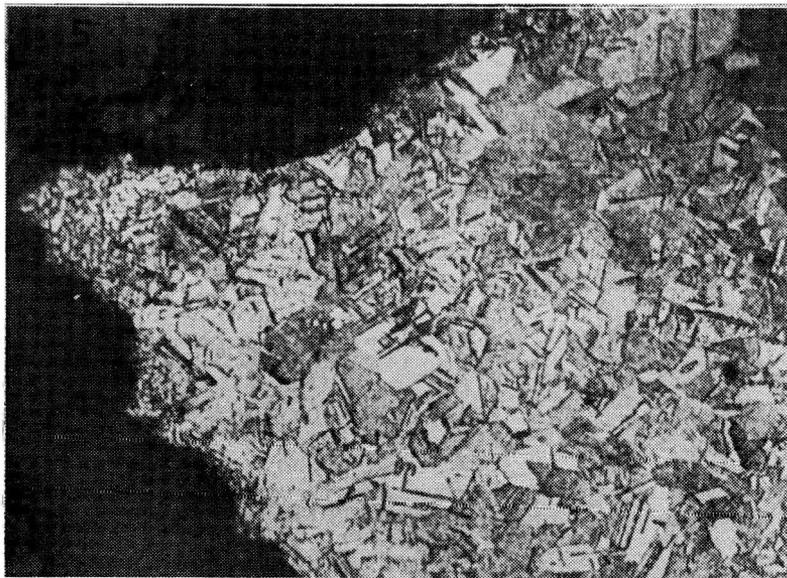
c) *Estudo microscópico* — Uma vista micrográfica de um corte transversal de um tubo, na zona de corrosão profunda, é apresentada na figura 5 (aumento original 1.000 diâmetros; ataque: soluções de NH_4OH e H_2O_2 e de FeCl_3). Nela é possível apreciar o pequeno tamanho de grão do material do tubo e a perda de resolução no bordo, que se atribuiu à deformação do material nesta zona.

Fig. 5 — Micrografia de um corte transversal na zona de corrosão profunda; ataque com soluções de NH_4OH e H_2O_2 e FeCl_3 ; aumento original de 1.000 \times .

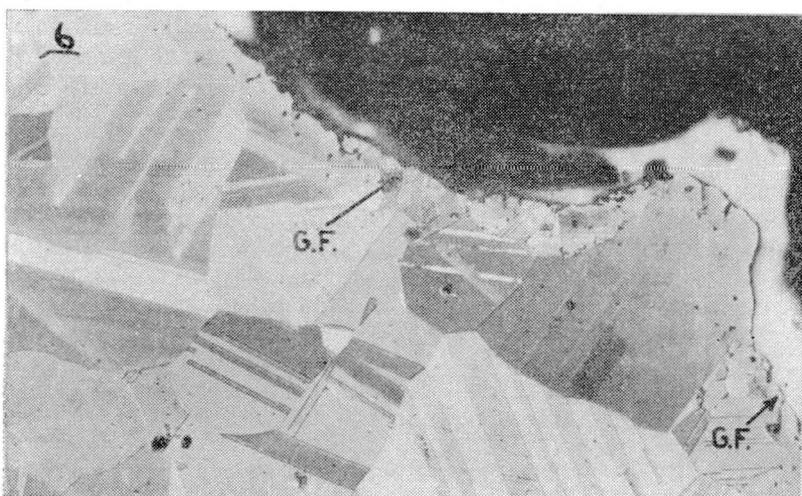
Para comprovar a deformação plástica do material subjacente à escavação, submeteu-se um pedaço de tubo a uma prova de cristalização, cujos resultados aparecem na figura 6. O aumento original foi de duzentos diâmetros, e o tratamento a que se alude: 1 hora/600°C/forno. Observa-se que tôda a amostra recristalizou-se, porém, o tamanho de grão, que bordea as

Figura 6 — Prova de recristalização; aquecimento durante uma hora a 600°C em forno; aumento original de 200 ×. Granulação fina, assinalada por «G.F.», nos bordos das escavações.

escavações, é apreciavelmente menor que o do resto. (Êstes grãos pequenos foram assinalados na figura com as letras G.F.). Tal circunstância permite supor que esta zona haja tido uma deformação maior.

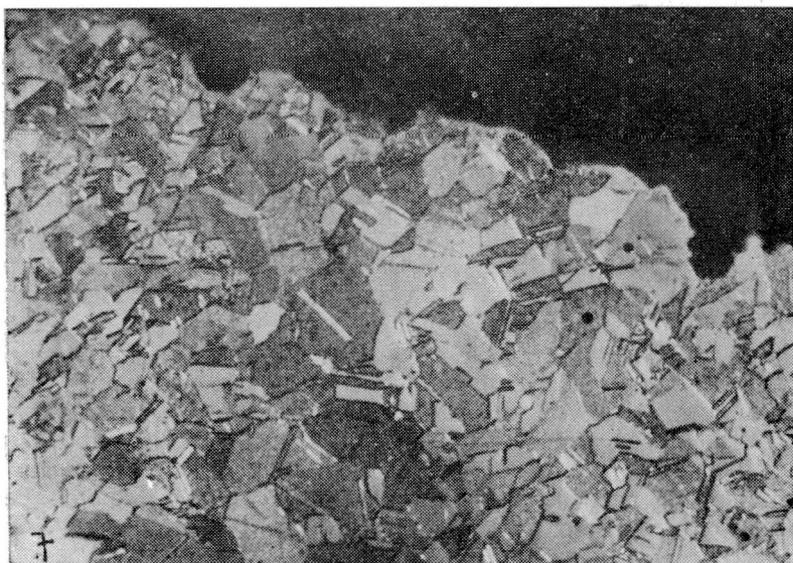
Fig. 7 — Corte transversal da metade inferior do tubo, com aumento original de 1.000 ×.

A figura 7 mostra, com um aumento original de 1.000 diâmetros, um corte transversal da metade inferior do tubo. Observa-se que, neste caso, não varia a forma dos grãos no bordo, o que, não obstante, apresenta-se irregular por um efeito de desgaste. Êste desgaste, ao que parece, não se relaciona, preferentemente, com os bordos ou centros de grãos.

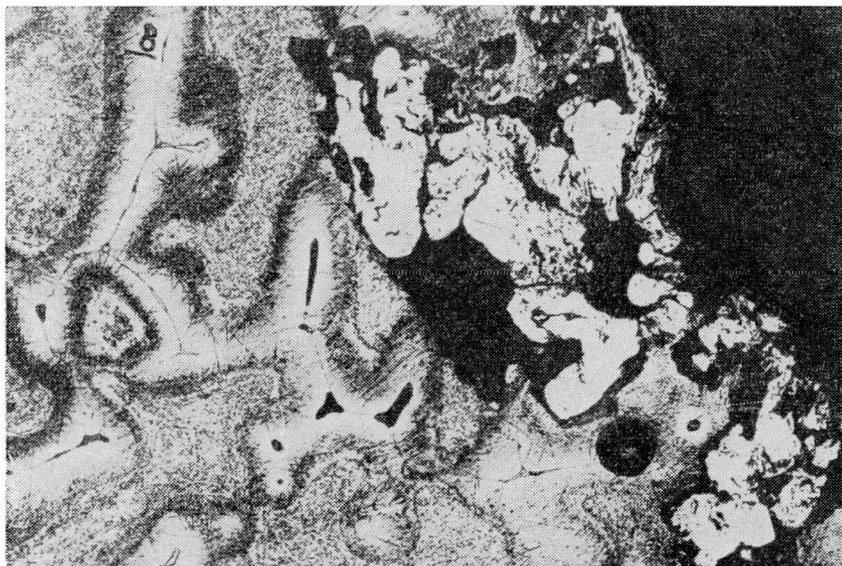
AMOSTRA A: A figura 8 apresenta uma secção transversal da amostra A com um aumento original de 200 diâmetros, logo após ter sido atacada com solução clorídrica FeCl_3 . Descartando a zona cinzento-escura da esquina superior direita (que corresponde à resina em que se montou a amostra para seu estudo) observam-se duas zonas metálicas: uma zona cinzenta,

que se estende desde a esquerda e rodeia o centro, que corresponde a grãos de latão com zonas de segregação (mais claras) nos bordos; e uma zona branca, rodeada de manchas negras, em direção ao centro. Foi possível verificar, na observação,

Fig. 8 — Secção transversal da amostra «A», com aumento original de 200 \times , depois de ataque com solução clorídrica de FeCl_3 .

que a fase branca corresponde a um depósito esponjoso de cobre e que as manchas correspondem a partes ôcas. Vê-se que a mancha de cobre progrediu preferentemente ao longo dos centros de grão de latão, em forma de um enxêrto que penetra na peça. Os bordos de grãos do latão apresentam pequenas ilhas alongadas, que correspondem, provavelmente, a uma fase chumbo-bismuto.

A dezincificação foi do tipo de dezincificação de tarugo (em inglês: "plug type") na amostra A, presumivelmente, em razão do seu elevado tamanho de grão e a evidente diferença de composição entre seus bordos e centros. Na amostra B, a dezincificação ocorreu por capas (em inglês: "layer-type), como se podia presumir pela fina mistura dos seus elementos estruturais heterogêneos.

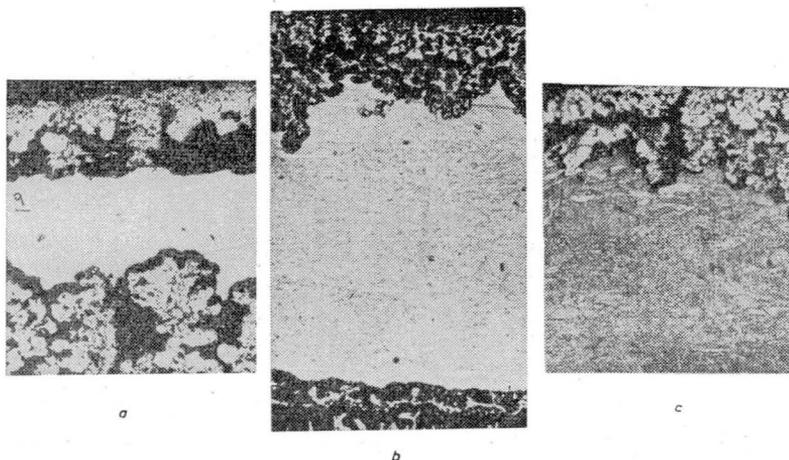
Fig. 9 — Elementos transversais triangulares; cortes longitudinais. Aumento original 50 \times .

AMOSTRA B: Dois cortes longitudinais da amostra B sem atacar (vistas "a" e "b") e um atacado com solução clorídrica de cloreto férrico (vista "c"), apresentam-se na figura 9, com um aumento original de 50 diâmetros. A vista "a" mostra o aspecto de um elemento já quase totalmente corroído, enquanto "b" representa um caso em que a corrosão é mediana. As três vistas revelam na capa exterior uma morfologia notavelmente diferente do resto da amostra. Ao microscópio esta capa se apresenta com uma coloração rosada, pelo que se pode interpretá-la como um depósito esponjoso de cobre. A estrutura do latão, que é possível observar além na vista "c", revela que se trata de uma peça estrudada, que conserva parte da heterogeneidade do lingote.

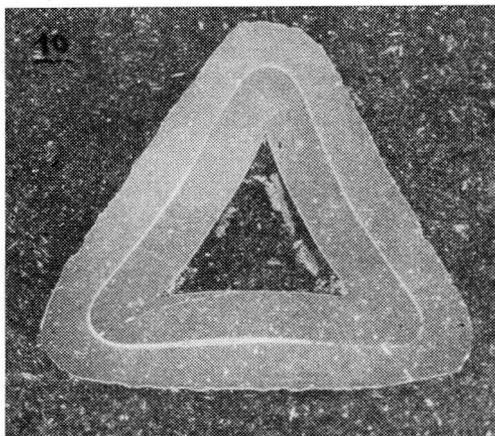
Fig. 10 — Corte transversal da amostra «C», com aumento original de 6 diâmetros e sem ataque. Essa amostra não sofreu nenhuma corrosão.

AMOSTRA C: A figura 10 apresenta um corte transversal da amostra C; $6\times$; sem ataque. Esta amostra não sofreu corrosão alguma. O triângulo exterior corresponde a uma coberta

de latão-vermelho, enquanto o interior, um pouco mais avermelhado, compõe-se de cobre. Comprovou-se microscôpicamente que a estrutura do latão-vermelho está perfeitamente recristalizada.
