ELIMINAR GOLPE DE ARIETE NA REDE DE DISTRIBUIÇÃO DE ÁGUA INDUSTRIAL DA ACESITA¹

ELIMINATING WATER HAMMER IN ACESITA'S INDUSTRIAL WATER DISTRIBUTION NETWORK

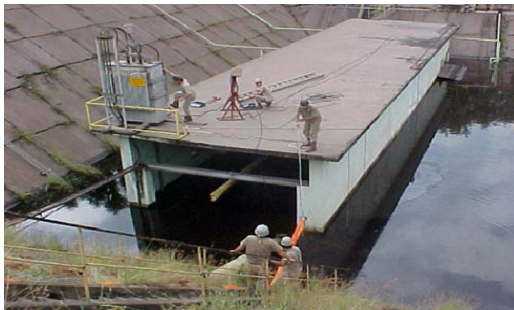
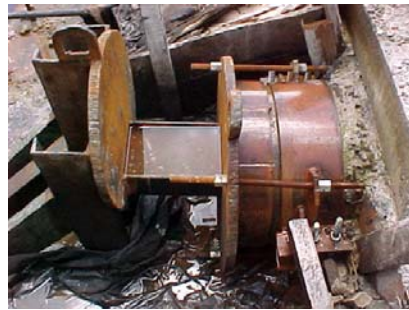
Dia 02/01/03, a rede de água industrial no ponto de reposição do tanque de barras, rompeu, ocasionando parada do fluxo de produção da Laminação de Tiras a Quente (2h45minutos), RB3 e RB4 (27h) (Figura 1).

Figura 1. Inundação e intervenção realizada para normalização do abastecimento de água.

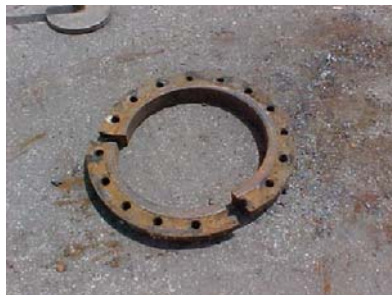
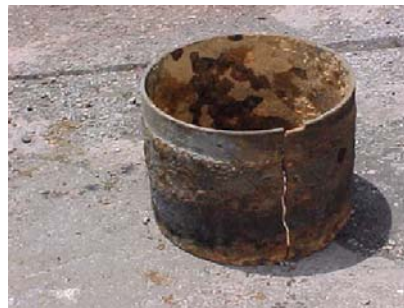
Dia 30/01/03, a rede de água industrial de alimentação da LTQ, próximo ao almoxarifado, ocasionou a interrupção do fluxo produtivo da Laminação de Tiras a Quente (1 hora) (Figura 2).

Figura 2. Rompimento rede de água clarificada próximo ao almoxarifado.

O ocorrido relevante foi o rompimento da tubulação no dia 30 de Janeiro de 2003 às 3:30h, próximo ao almoxarifado. Analisando-se a carta de pressão da rede no período de 3:00h às 4:00h (período que compreende o acidente) verificou-se a ocorrência de 12 picos (6,0 a 6,5 kgf/cm²) sendo 6 deles num intervalo de tempo menor que 15 minutos.

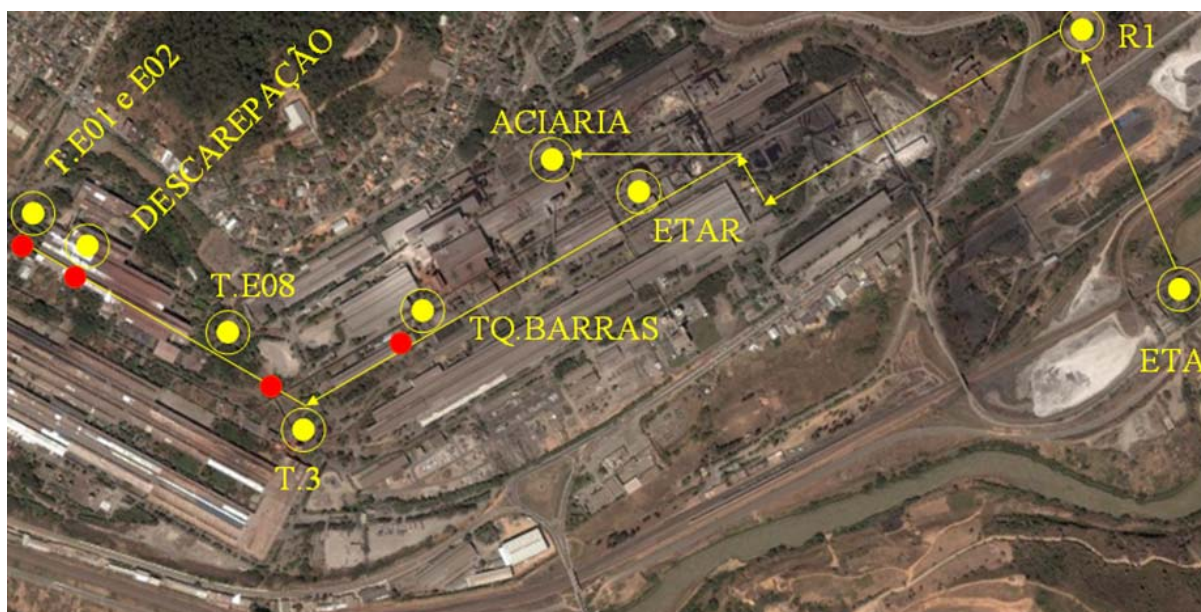
Após a segunda ocorrência, foi criado um grupo de trabalho para estudar e diagnosticar a solução do problema, portanto foi mapeado os pontos adotados como críticos na malha de distribuição (Figura 4) e instalado registradores portáteis com (saída de dados digitais e com carta gráfica para realizar o monitoramento da pressão manométrica).

Figura 4. Fluxograma simplificado da rede de água clarificada, destacando os principais pontos de monitoração da pressão.

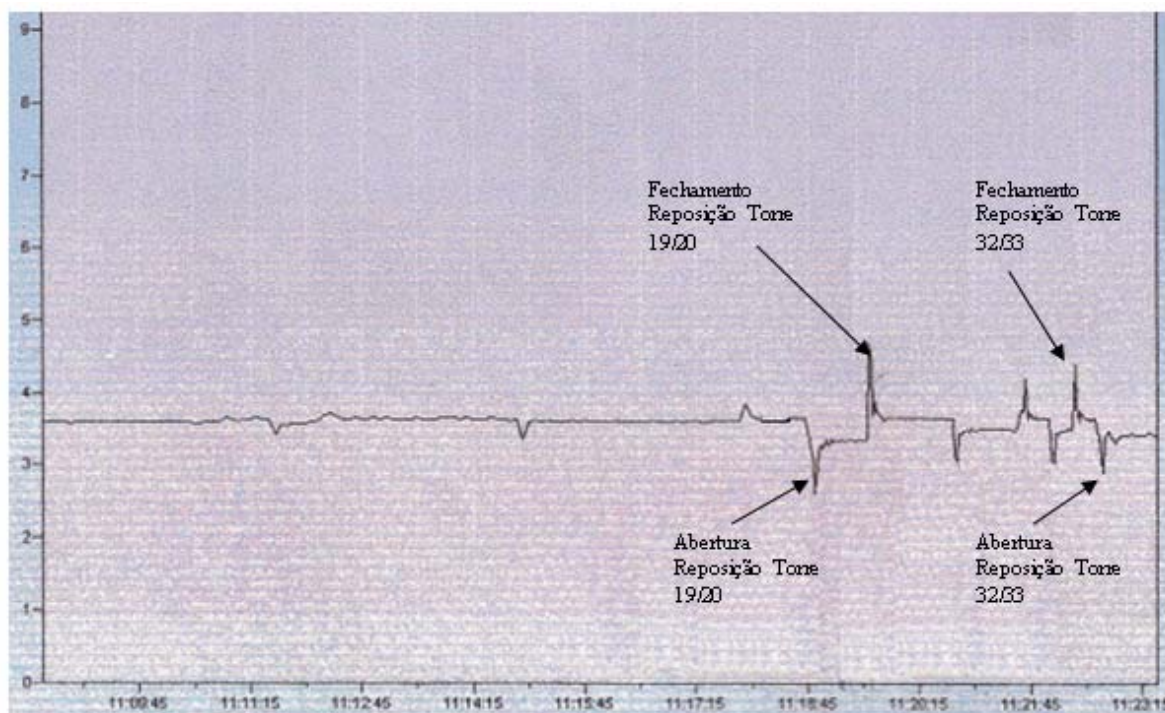
Monitorou-se conjuntamente o efeito da pressão neste local provocado pelas Torres 19/20 e 32/33 do Lingotamento Contínuo (Figura 6). O resultado é demonstrado na Tabela 2.

Figura 6. Análise pontual dos acionamentos das torres 19/20 e 32/33.

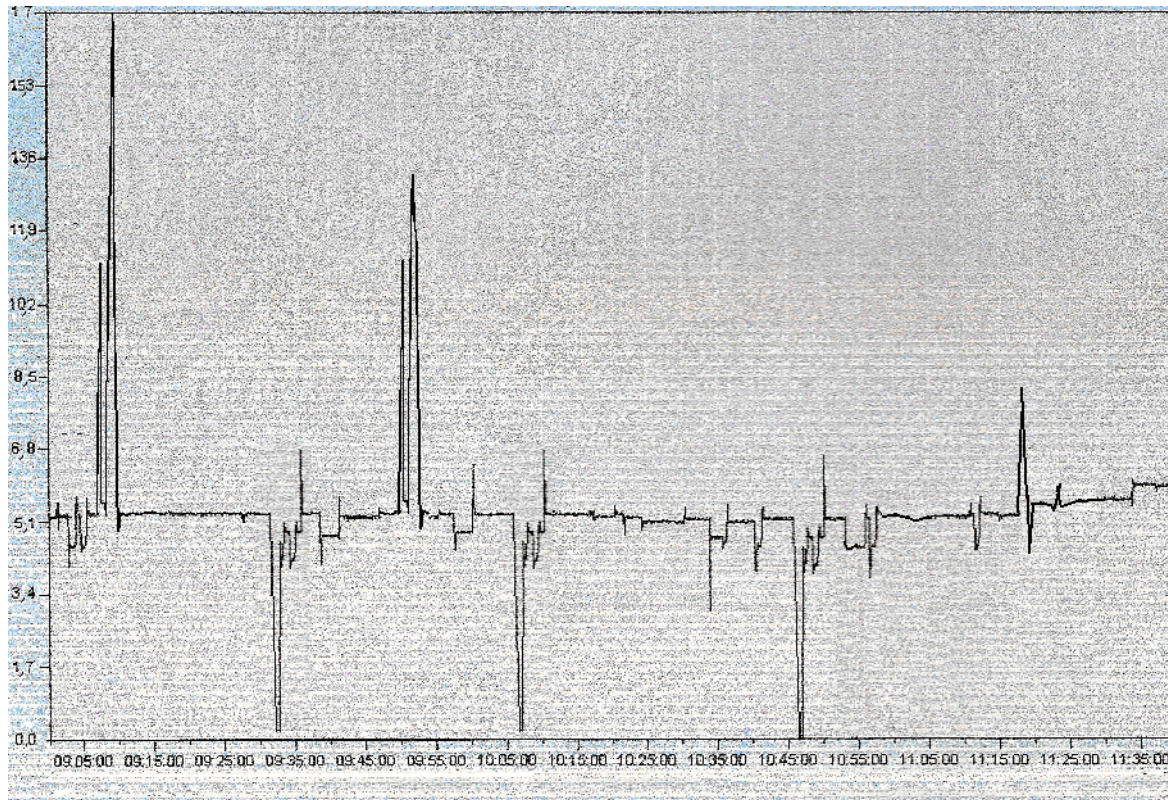
No período do dia 29 de Janeiro de 2003 às 11:00h até o dia 31 de Janeiro de 2003 às 8:00h, a pressão variou de 0 a 17 kgf/cm², esta variação aconteceu em frações de segundos, ocorrendo aproximadamente 14 picos em 1 hora ou 1 pico a cada 3 minutos e 45 segundos. Destes picos nove eram devidos a descarepação (17 kgf/cm²) e seis referentes a abertura da válvula de reposição (11kgf/cm²). A válvula pneumática de reposição estava regulada para fechamento em três segundos (Figura 7).

Figura 7. Comportamento dos níveis de pressão da Torre E01, conjuntamente com a abertura das válvulas do descarepador da LTQ.

No Período do dia 31 de Janeiro de 2003 às 8:00h até o dia 01 de Fevereiro de 2003 às 12:00h, após o ajuste da válvula pneumática de reposição da água da Torre, a pressão passou a oscilar de 0 a 7 kgf/cm². A freqüência dos picos reduziu-se de 14 para 9 picos / hora, isto se deve, a eliminação dos picos referentes ao fechamento da válvula após seu ajuste, anteriormente, o tempo de fechamento estava em 3 segundos e foi ajustado para 40 segundos, as demais oscilações referem-se ao fechamento da válvula de descarepação da LTQ, porém com intensidade máxima de 7 kgf/cm².

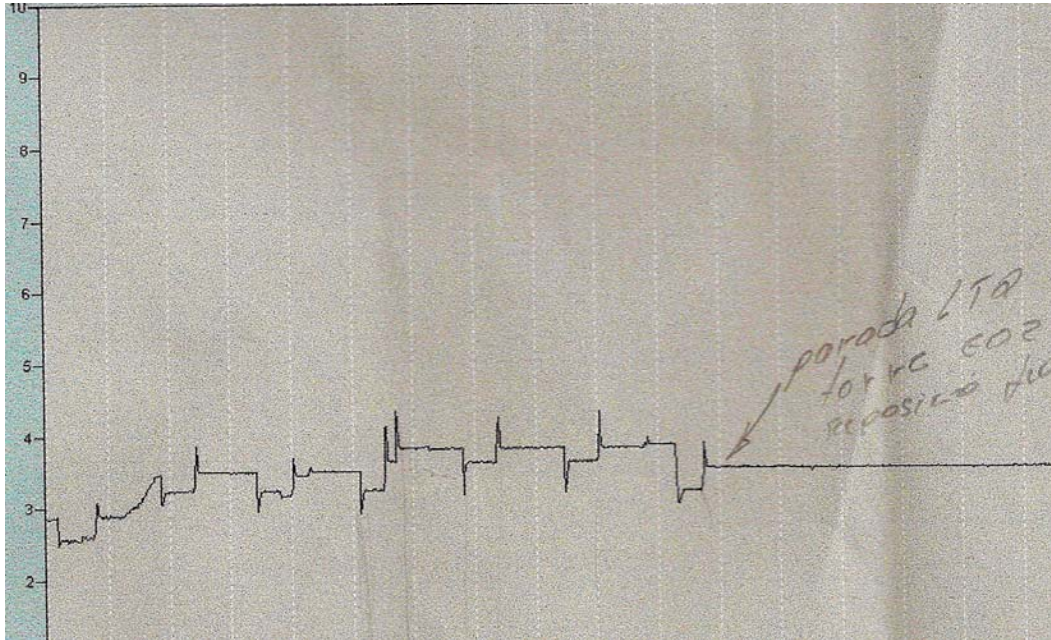
No dia 30 de Janeiro de 2003, ocorreu o rompimento da rede de água clarificada da LTQ, evitou-se maiores transtornos na LTQ, utilizando a água potável como alternativa para o abastecimento do fluxo produtivo da planta. Neste dia, os picos de pressão alcançaram a 20 kgf/cm² (as válvulas da descarepação e reposição da Torre E01 ainda não havia sido ajustada). No dia 31/01/02, o circuito voltou novamente a ser alimentado

por água potável (devido a correção de vazamentos encontrados na rede principal durante inspeção geral), mas desta vez com o ajuste nas válvulas já realizados. Verificou-se que a pressão não ultrapassou 5,0 kgf/cm², o que garante a eficácia da operação (Figura 8).

Figura 8. Verificação da participação da LTA na rede de pressão geral de água da Usina.

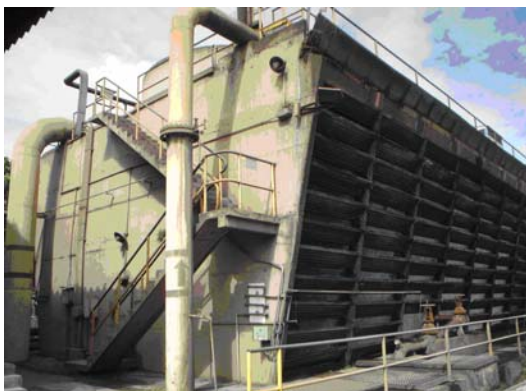
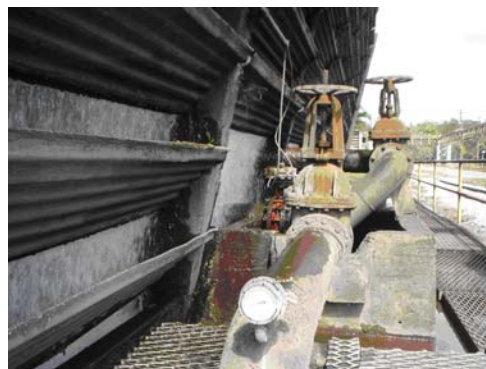
Foi feito a coleta e análise dos dados das pressões manométricas via ao supervisor da sala de controle do Centro de energia, identificou-se o tempo de abertura e fechamento da válvula estava muito rápido num intervalo maior, assim foi instalado nas válvulas, controladores de fluxo e realizado os ajustes para permitir que os movimentos de abertura e fechamento da válvula a realizar-se suavemente, pode ser verificado que a pressão da rede geral passou a trabalhar em regime estável.

Figura 9. Vista geral da Torre de refrigeração. **Figura 10.** Vista geral da válvula de reposição da Torre.

A torre de refrigeração da redução, ETAR também foi submetida aos ajustes e regulagens das válvulas de reposição.

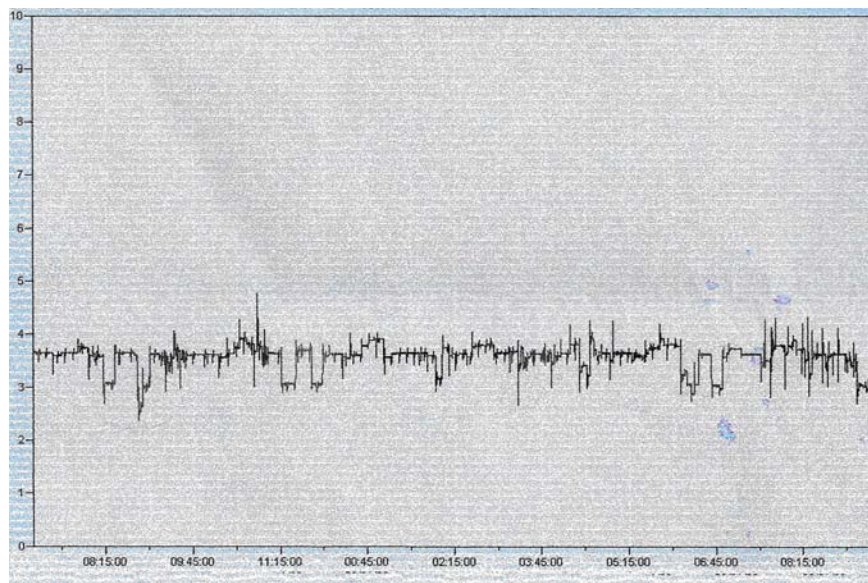
Anteriormente, o circuito atingia picos de até 17 kgf/cm^2 de pressão, com tempo de 2 segundos para fechamento da válvula de reposição do tanque de descarepação da LTQ. Após sua regulagem, esta pressão alcançou o máximo de 7 kgf/cm^2 e o tempo de fechamento passou para 32 segundos. Nota-se que, embora a pressão alcance um pouco mais de 4 kgf/cm^2 , isto ocorre de forma lenta e gradual e não abrupta como anteriormente, este acompanhamento passou a ser monitorado on-line via supervisório da LTQ (Figura 11).

Figura 11. Comportamento da pressão de água após os ajustes das válvulas de alimentação das torres de refrigeração e de descarepação.
