# ESTABILIDADE DO SISTEMA DE AR SOPRADO DOS ALTOS FORNOS<sup>1</sup>

## BLOW AIR SYSTEM STABILITY FROM BLAST FURNACES

<sup>1</sup> *Contribuição técnica ao 65º Congresso Anual da ABM, 26 a 30 de julho de 2010, Rio de Janeiro, RJ, Brasil.*

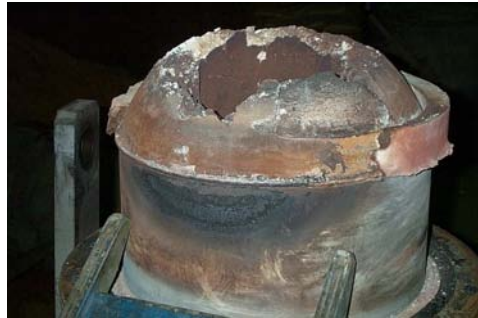
**A junta inferior, principalmente, não permite movimento angular em todas as direções, não funcionando como a junta universal, ela só permite este movimento no eixo de porta vento (fluxo). Além do mais as juntas permitem movimentos lineares relativos tanto na vertical como na horizontal, entre a parte côncava e convexa da rótula do refratário. Estes movimentos são extremamente indesejáveis para o sistema, pois provocam o aparecimento de folgas que permitem a passagem de ar quente em direção ao fole, o que pode provocar o aparecimento de pontos quentes. Estes movimentos lineares podem também, eventualmente, provocar o travamento da rótula.**

Figura 7 – Situação dos esféricos ao sair de operação.

*Na nossa opinião é praticamente impossível corrigir todos os problemas apontados nas peças existentes pelo fato de serem, na sua maioria, originados na concepção do projeto. Para solução do problema é necessário fazer a substituição das partes retas dos porta ventos atuais por outros do tipo cardans, capazes de absorver os movimentos indesejáveis tanto do forno como do anel de vento.*

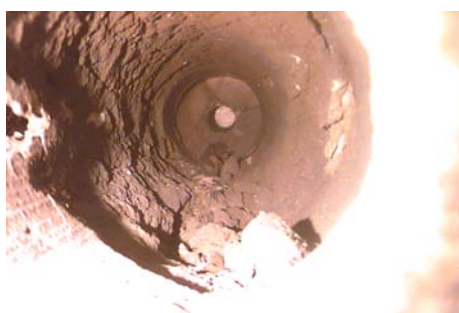
- *Primeira hipótese* - Observou-se que todos os algaravizes e tubos retos retirados por pontos quentes dos altos fornos 2 e 3 estavam com uma degradação precoce do revestimento.  
*Causa:* Projeto refratário inadequado.

Figura 10 - Revestimento Algaraviz.

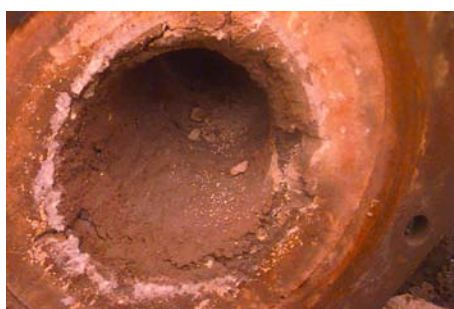
Figura 11 - Revestimento tubo reto.

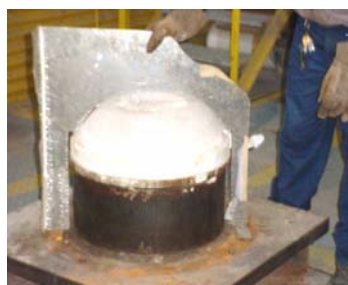
- *Quinta Hipótese* – As fôrmas de concretagem do tubo reto dos Altos Fornos 2 e 3 não tinham uma medida padrão, apresentavam uma variação dimensional superior a medida da junta de dilatação do mesmo. Confeccionou um gabarito para checar as dimensões destas formas de isopor, e constatou-se que mais de 60% delas estavam fora das medidas dimensionais.

*Causa:* Falta de formas que dessem confiabilidade, com relação a variação dimensional.

**Figura 12** - Fôrma de Isopor Junta de Expansão Tubo Reto AF # 3.

Treinar pessoal nos procedimentos definidos	Ezedequias		Galga <b>OK</b>	Executar as tarefas padronizadas	Explicando o passo a passo da execução do serviço e deixando com os mesmos o desenho padrão
Substituir forma de isopor dos tubos retos de ambos fornos por formas metálicas.	Saint-Gobain		Galga <b>OK</b>	Eliminar desvios dimensionais dos conjuntos portas ventos	Fazendo aquisição de 2 conjuntos de formas de cada Alto Forno
Comprar somente junta Teadit para junção algaraviz com tubo reto	Caramez		GMG <b>OK</b>	Eliminar risco de usar outra junta	Passando a compra para específica
