# ESTABILIZAÇÃO DA MÁQUINA DE SINTER APÓS FALHA GENERALIZADA NOS ROLAMENTOS DE PRESSÃO DOS CARROS GRELHA<sup>1</sup>

## STABILIZATION OF THE SINTER MACHINE AFTER A GENERALIZED FAILURE ON PRESSURE BEARINGS INTO THE PALLET CARS

<sup>1</sup> Contribuição técnica ao 63º Congresso Anual da ABM, 28 de julho a 1º de agosto de 2008, Santos, SP, Brasil

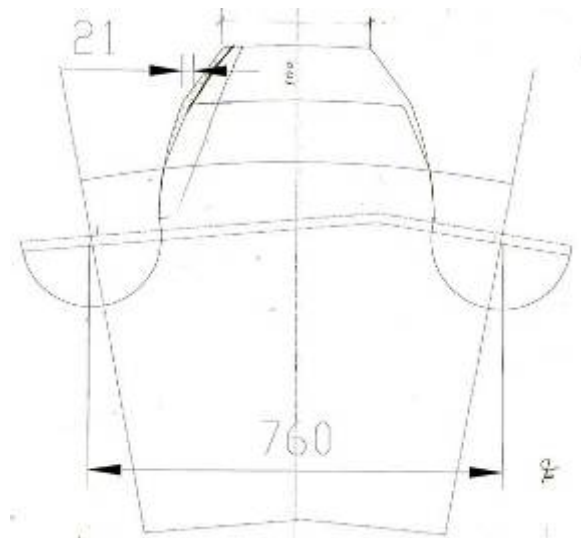
**Figura 3.** Comparação entre o perfil original e o perfil modificado.

A solicitação foi atendida através do aumento da largura e altura do dente (acréscimo de 100 mm no raio do sprocket), conforme destacado na Figura 3.

Após modificações efetuadas na Máquina de Sinter, observou-se uma diminuição na vida útil dos rolamentos e buchas dos carros grelha devido ao desgaste abrasivo provocado pela contaminação do lubrificante.

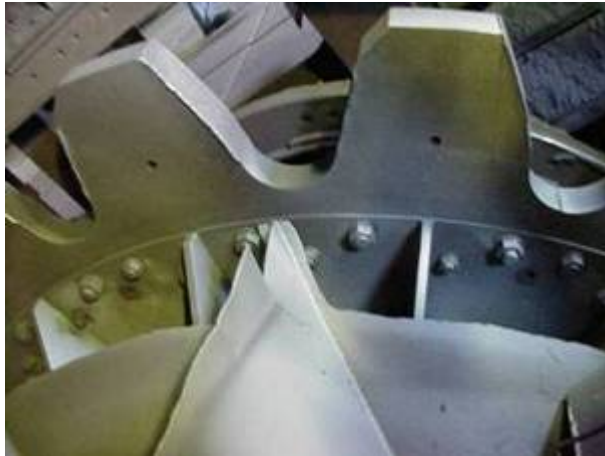
As rodas dentadas (sprockets) instaladas em 1997 desgastaram-se ao longo de sua vida útil, sendo que em 2003, no início do plano de substituição das buchas por rolamentos de pressão, os sprockets já apresentavam perda de massa. No final da vida, observou-se um desgaste de  $\pm 30$  mm na largura dos dentes (Figura 6).

**Figura 6.** Segmentos dentados com desgaste.

No final de 2005 iniciou-se o planejamento para troca dos sprockets da carga e descarga da Máquina de Sinter, devido ao fim de vida útil. Os novos segmentos dentados foram adquiridos conforme projeto modificado pela Voest-Alpine em 1997, com acréscimo do conceito de insertos de desgaste. Ou seja, região de desgaste removível, sem a necessidade de substituição do segmento completo. Os novos segmentos dentados, bem como os trilhos curvos da carga e descarga foram substituídos em Dezembro de 2006 durante uma grande parada da planta para instalação de novos equipamentos, conforme Figura 7.

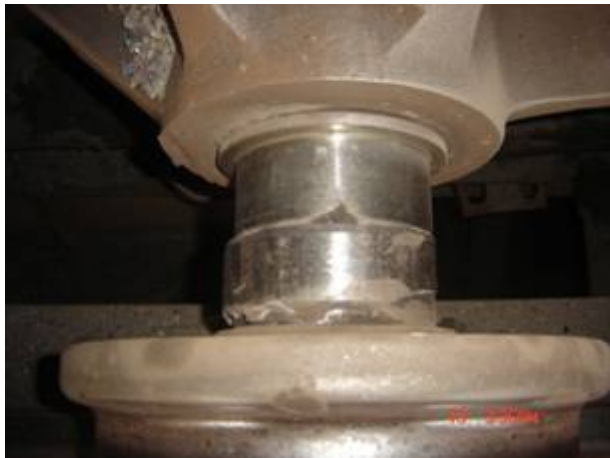
No dia 26/12/2006 imediatamente após o retorno em operação da Máquina de Sinter iniciou-se o processo de quebra generalizada dos rolamentos de pressão dos carros grelha. No período de Dezembro/2006 a Março/2007 ocorreu a quebra de aproximadamente 90% dos 572 rolamentos instalados (143 carros grelha com quatro rolamentos de pressão cada).

Inicialmente ocorria a quebra da pista externa do rolamento (Figura 8), evoluindo posteriormente para a perda dos elementos girantes e pista interna. Com a quebra completa do rolamento, o eixo dos carros era exposto ao desgaste devido ao contato direto com os segmentos dentados dos sprockets (Figura 9).

Fonte: ArcelorMittal Tubarão.  
**Figura 8.** Quebra da pista externa.

Além da análise comparativa do perfil modificado com o perfil original dos dentes, a Engenharia de Manutenção simulou em CAD o engrenamento dos carros grelha com os sprockets. Esta análise computacional permitiu identificar uma interferência entre o perfil do dente e o rolamento de pressão, no início do engrenamento lado motriz. A partir da identificação da interferência efetuaram-se novas simulações visando à definição do perfil mais adequado para os segmentos dentados. Como resultado em Março de 2007, novos inserts com perfil modificado foram fabricados e substituídos nos segmentos dentados da carga (Figura 15).

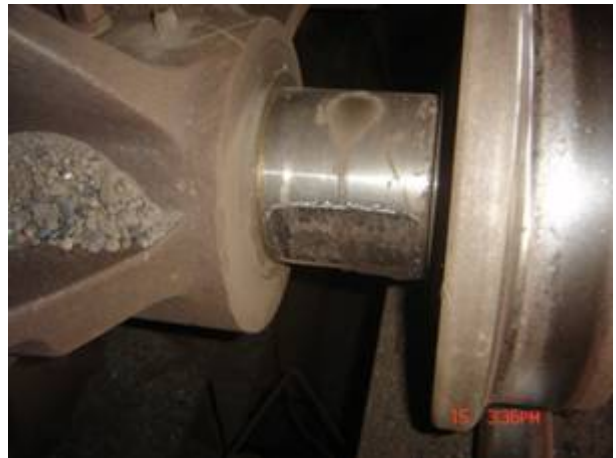
Fonte: ArcelorMittal Tubarão.  
**Figura 9.** Desgaste do eixo.

Diante desta necessidade e da dificuldade de trocar um grande número de carros nas paradas programadas, a Engenharia de Manutenção desenvolveu o projeto de uma bucha bipartida para instalação no campo (Figura 16). Esta bucha, de construção bastante simples, foi adaptada nos carros sem rolamento de pressão cujos eixos já se encontravam bastante desgastados.

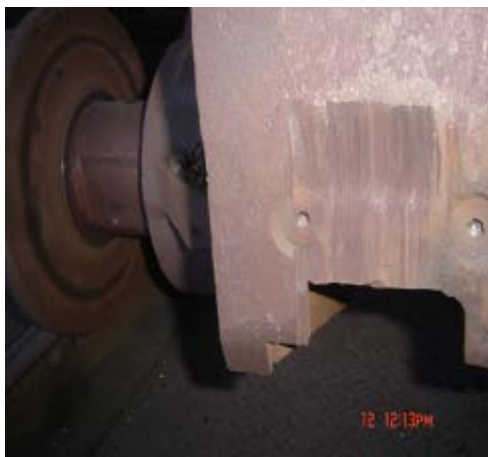
- Desgaste das chapas de cabeçote (Figura 10);
- Empeno e queda das réguas de selagem móvel (Figura 11);
- Engrenamento irregular nos sprockets;
- Quebra dos suportes de fixação dos trilhos curvos da descarga (Figura 12);
- Abertura entre carros grelha causando queda de material (Figura 13);
- Elevado número de paradas da Máquina de Sinter por travamento, decorrentes da operação irregular (Figura 14).

Fonte: ArcelorMittal Tubarão.  
**Figura 10.** Desgaste chapa cabeçote.

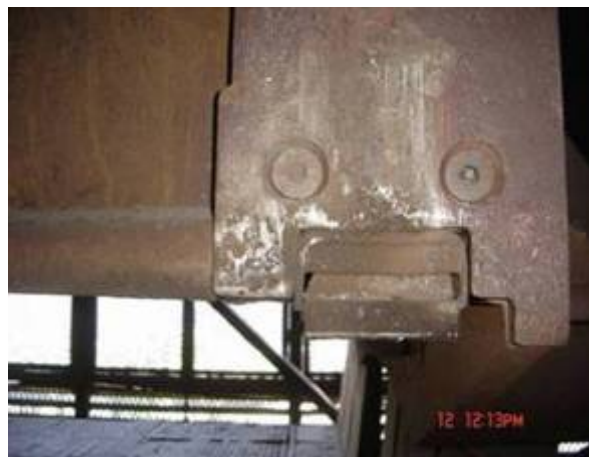
Fonte: ArcelorMittal Tubarão.  
**Figura 11.** Empeno régua selagem.

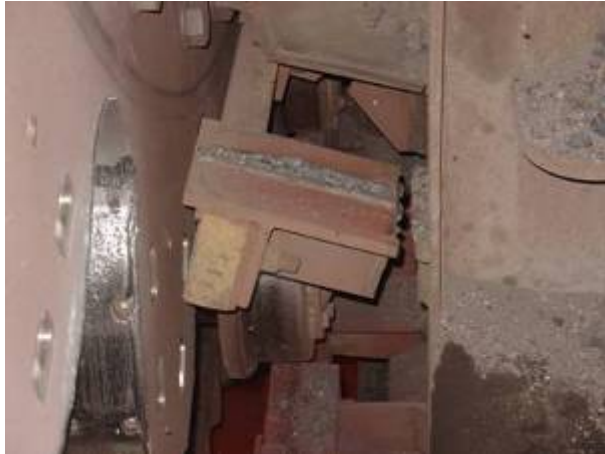
Fonte: ArcelorMittal Tubarão.  
**Figura 12.** Quebra suporte trilhos curvos.

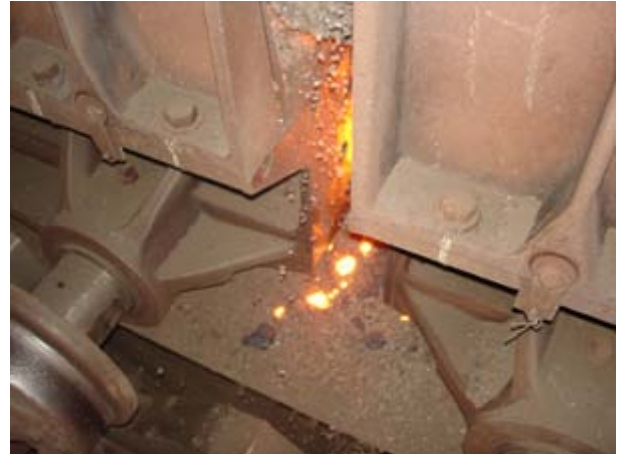
Fonte: ArcelorMittal Tubarão.  
**Figura 13.** Abertura entre carros.

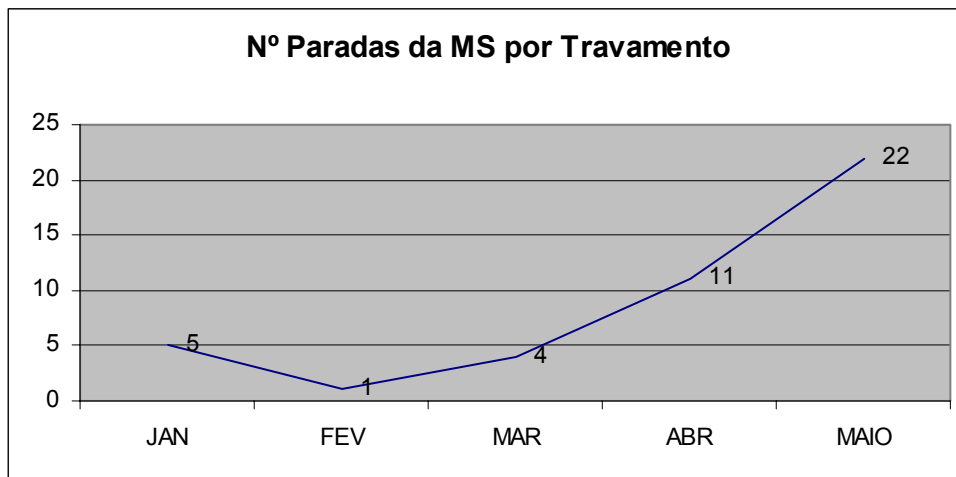
Fonte: ArcelorMittal Tubarão.  
**Figura 14.** Gráfico de paradas emergenciais da Máquina de Sinter por travamento.
