ESTUDO DA FADIGA TERMO-MECÂNICA EM UM AÇO INOXIDÁVEL MARTENSÍTICO DA SÉRIE X22¹

MARTENSITIC STAINLESS STEEL X22 THERMO-MECHANICAL FATIGUE STUDY

O presente trabalho apresenta a análise de falha realizada em um segmento de mandril de uma bobinadeira do laminador de tiras a quente da ArcelorMittal Tubarão. O segmento fraturou-se após 18 meses de operação, aliado ao aparecimento de uma malha de trincas na superfície do segmento. Este tempo corresponde a 65% da vida útil de um mandril antes de reparo, de acordo com informações do fornecedor.

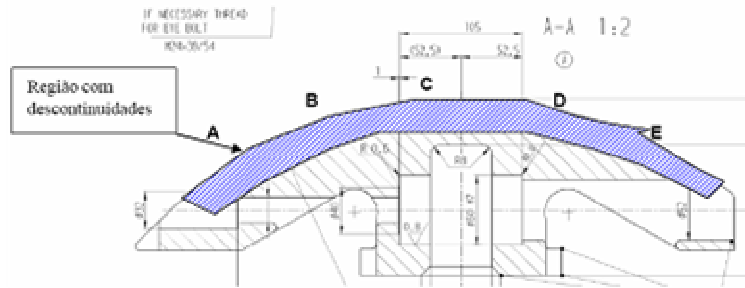
Através do ensaio não-destrutivo de ultra-som, detectaram-se descontinuidades distribuídas numa profundidade de até 22 mm da superfície de trabalho (região central do segmento). A Figura 4 mostra a distribuição das descontinuidades.

Figura 4: Distribuição de trincas segundo a profundidade no segmento do mandril.⁽⁶⁾

Assim como ficou evidenciado no ensaio de líquido penetrante que as bordas do segmento do mandril não apresentaram trincas, no ensaio de ultra-som essa constatação foi ratificada. Essa evidência também correlaciona a forte influência da degradação com a ciclagem térmica sofrida pelo segmento.

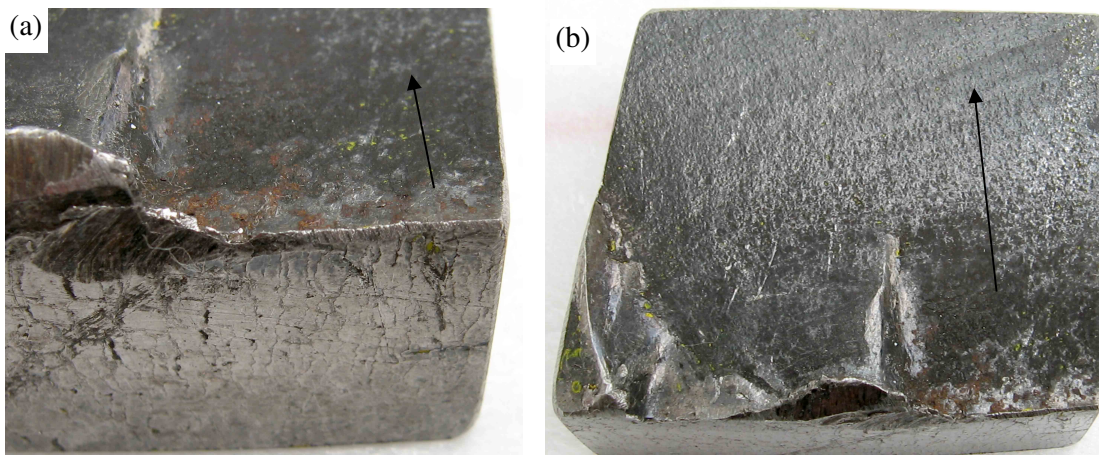
A Figura 5 (a,b) ilustra uma região da fratura. Pode-se observar o início de um trincamento típico de degradação por fadiga (fratura plana, marcas radiais, marcas de praia). A Figura 6 é uma fotografia tirada em um plano imediatamente abaixo da região de fratura, confirmando que as trincas que se formam na superfície do segmento crescem ao longo de sua espessura.

Figura 5: Detalhe da iniciação (a) e da propagação (b) de trinca na fratura do segmento do mandril. As setas indicam o sentido de trincamento.⁽⁶⁾

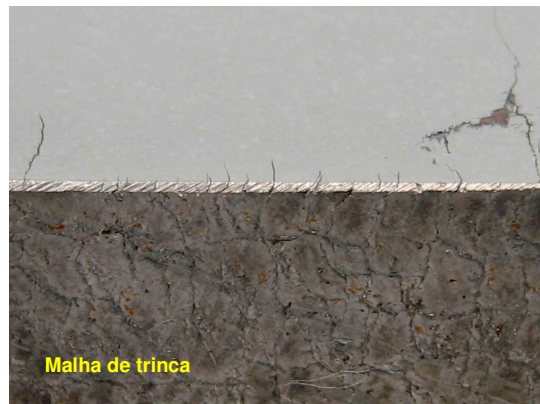
Figura 6: Seção imediatamente abaixo da fratura, mostrando a malha de trincas, com rofundidade.⁽⁶⁾

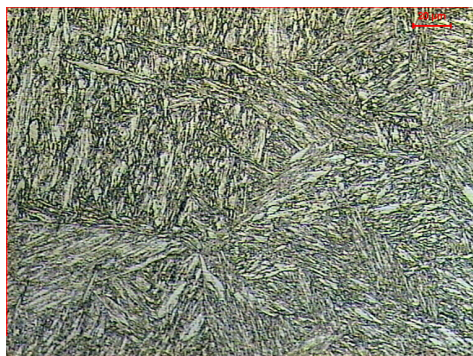
A Figura 7 apresenta a microestrutura do aço, constituída essencialmente de martensita revenida, revelada por ataque com reativo Vilella.

Figura 7: Microestrutura do aço do segmento do mandril, microscópio ótico. Reativo de Vilella, 500X.

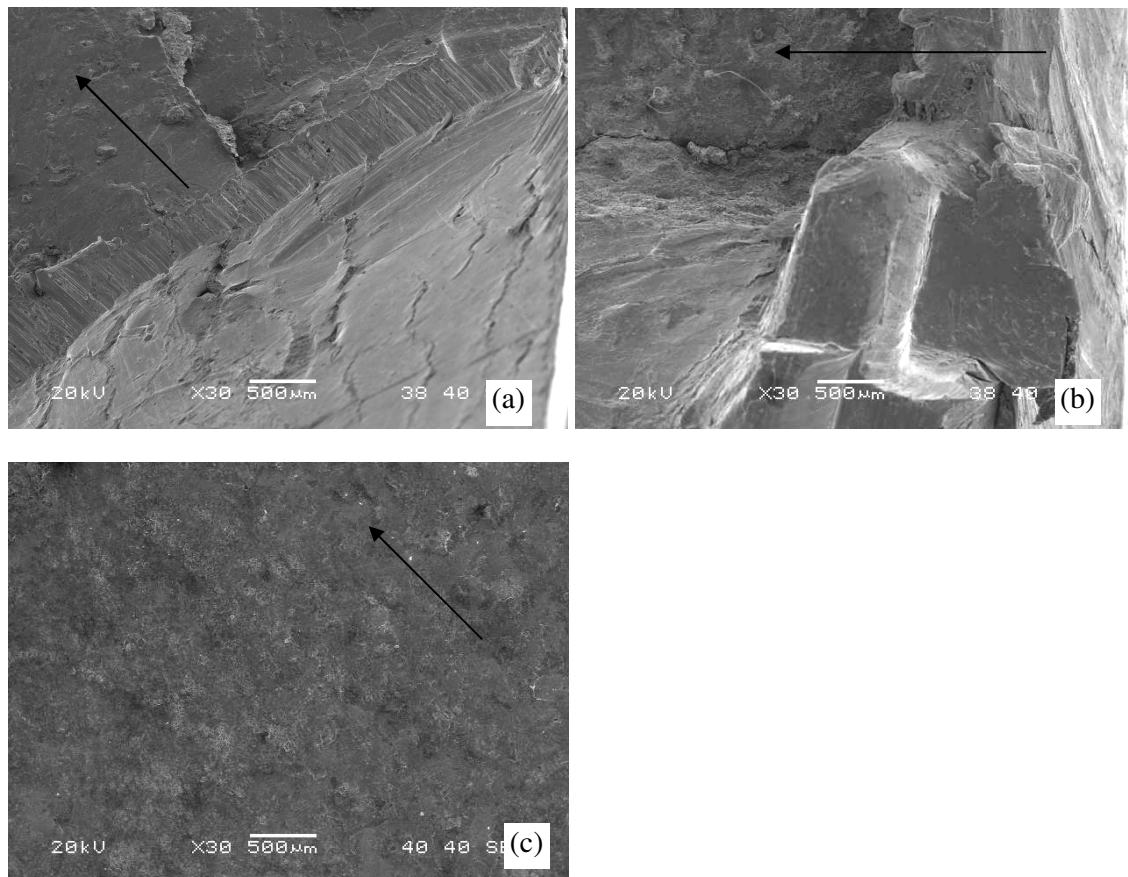
A Figura 8 (a,b,c) apresenta microfratografias de algumas regiões da fratura do segmento do mandril. Confirmou-se a análise macrofratográfica, mostrando que o processo de trincamento do aço foi por fadiga, iniciando na malha de trincas externa e propagando ao longo de sua espessura.

Figura 8: Microfratografias de regiões do trincamento por fadiga do segmento do mandril. (a) e (b) Malha de trincas e trincamento ao longo da espessura. (c) Superfície da fratura.⁽⁶⁾

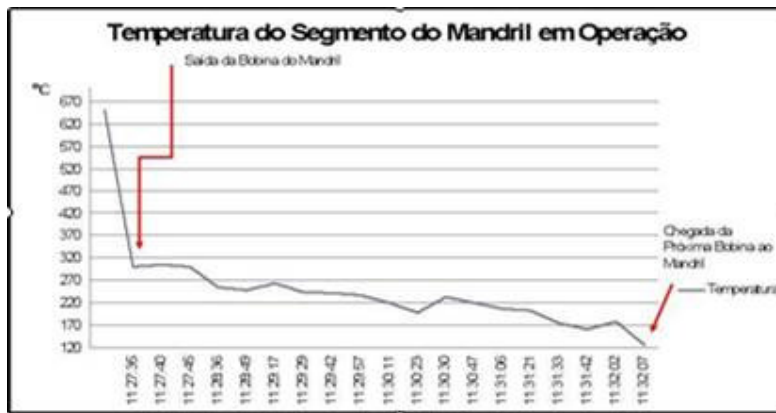
As medições foram feitas através de pirômetro óptico, sendo coletados os dados e registrados através de carta gráfica, de acordo com as Figuras 12 e 13. Na situação apresentada na Figura 12 a queda de temperatura seria ainda maior, pois foi necessário cortar os jatos de água para não influenciar na medição.

Figura 12: Medição da temperatura no centro do segmento do mandril entre o bobinamento de tiras (sem resfriamento à água). Aço SAE1008, temperatura de bobinamento = 600°C, dimensão 3,80 x 1.450 mm, peso 18,5t.

Os resultados dos gráficos acima mostram a forte ciclagem térmica que os segmentos estão sujeitos quando estão em regime normal de trabalho. As medições foram feitas no centro da largura (maior dimensão) do segmento. A cilagem varia em função da temperatura de bobinamento da bobina que está em processo, mas, puderam-se observar ciclagens da ordem de 60 a 560°C, o que representam uma variação muito grande entre a temperatura mínima e máxima. Além da ciclagem térmica, puderam-se observar que a amplitude também é curta, ou seja, de cinco a dez minutos, o que favorece o fenômeno de fadiga.

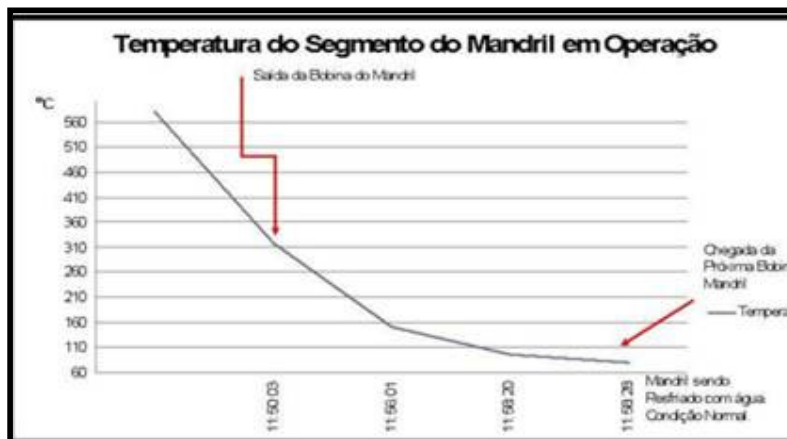
Figura 13: Medição da temperatura no centro do segmento do mandril entre o bobinamento de tiras (com resfriamento à água). Aço SAE10006, temperatura de bobinamento = 580°C, dimensão 3,30 x 1.340 mm, peso 19,0t.
