ESTUDO DA FRATURA EM EIXO DE TRANSMISSÃO DE POTÊNCIA E ESTIMATIVAS DAS CARGAS DE SERVIÇO¹

STUDY OF FRACTURE IN A POWER TRANSMISSION SHAFT AND ESTIMATIVES OF SERVICE LOADS

¹ Contribuição técnica ao 65º Congresso Anual da ABM, 26 a 30 de julho de 2010, Rio de Janeiro, RJ, Brasil.

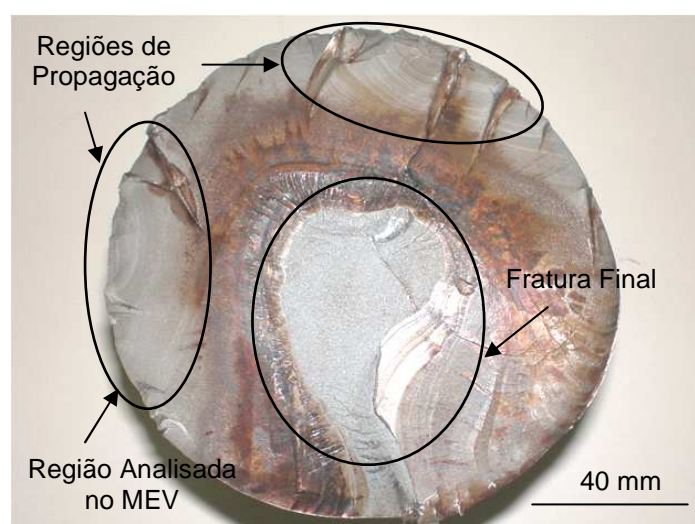
Figura 3 – Foto da superfície fraturada do eixo mostrando a região de onde foi retirada a amostra para análise no MEV.

A superfície da fratura do eixo (Figura 3) mostra algumas características macroscópicas próprias das falhas por fadiga. Distinguem-se claramente duas regiões: uma região de propagação de trincas por fadiga que ocupa quase toda a borda e grande parte do interior do eixo e uma região de fratura final.

Ondulações superficiais concêntricas (as chamadas bandas de crescimento ou marcas de praia), na região de propagação, indicam que várias trincas elípticas foram crescendo da superfície para o interior do eixo, perpendiculares à máxima tensão trativa. As diferentes colorações nas bandas de crescimento estão

associadas a diferentes níveis de carregamento, correspondendo as mais escuras aos maiores níveis de tensão máxima. Esta região é predominantemente plana sem qualquer evidência de deformação macro-plástica. De fato, as trincas por fadiga são o resultado de processos de deformação micro-plástica reversa.

O grande número de trincas indica a presença de um elevado fator de concentração das deformações k_t na superfície do eixo. Geralmente a iniciação e crescimento de uma única trinca dão-se no “elo mais fraco” onde ocorre a pior combinação de fatores tais como orientação cristalográfica, rugosidade superficial, etc. A nucleação em um único ponto é típica de corpos de prova.

A sobreposição dessas trincas leva ao surgimento de linhas verticais na direção de propagação. Estas linhas constituem pequenos degraus na superfície de fratura, devido a que as trincas cresceram inicialmente em planos ligeiramente escalonados, como mostra também o esquema da Figura 2.

É possível também conjecturar que as tensões nominais eram baixas, devido ao tamanho relativamente pequeno da área da fratura final. Comparando a Figura 3 com esquemas de falhas por fadiga encontrados na literatura,⁽⁶⁾ pode-se presumir também que o eixo sofreu falha por fadiga sob tensões normais de flexão rotativa e a partir de vários e severos concentradores das tensões.

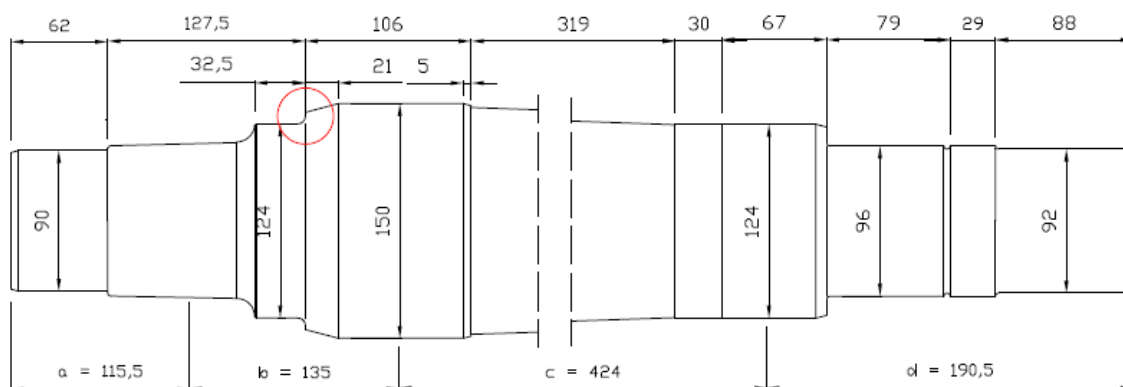
$m = 2,25$.⁽³⁾ O diâmetro menor do eixo na seção da fratura é $d = 124 \text{ mm}$. Este diâmetro será utilizado para o cálculo das tensões nominais. Na Figura 4 o círculo vermelho indica onde ocorreu a fratura.

Figura 4 – Desenho do eixo de transmissão de potência.

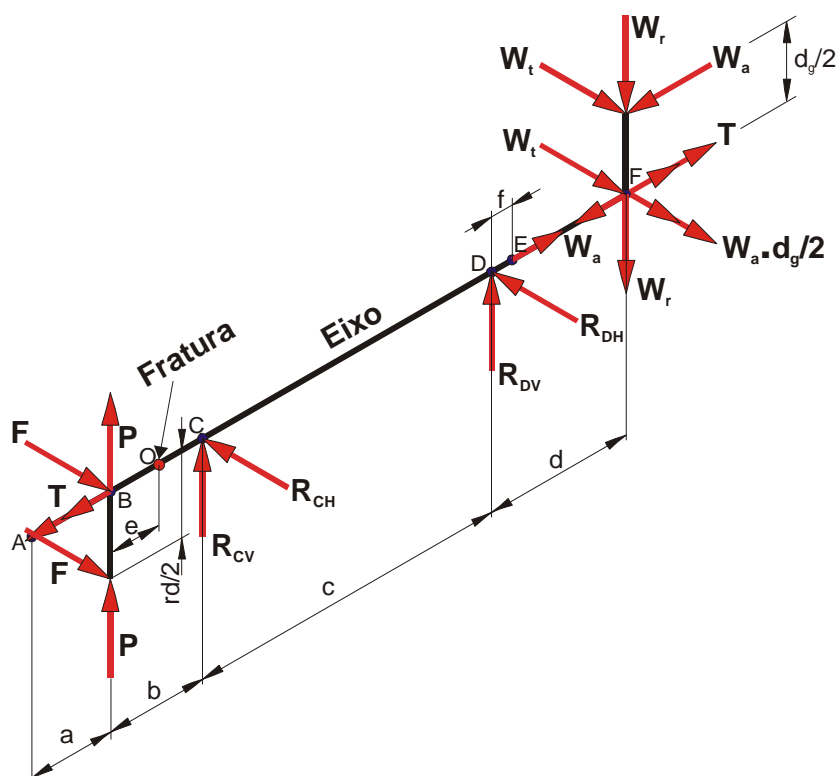
Figura 5 – Diagrama de corpo livre do eixo. A fratura ocorreu na seção O sinalizada na figura, a uma distância $e = 72 \text{ mm}$ do apoio em B.

De acordo com os dados fornecidos pelo usuário do equipamento, no momento da quebra o eixo trabalhava com $P = 76,5 \text{ KN}$ e $T = 1,38 \text{ KN}\cdot\text{m}$. Os fatores de concentração das tensões em fadiga no ponto O, em função da geometria da região e para carregamento de flexão e torção foram $K_f = 2$ e $K_{fs} = 1.6$, respectivamente. Com estes dados a tensão alternada equivalente completamente reversa (local) foi estimada em $\sigma_{ar} = 60 \text{ MPa}$. A aplicação da metodologia de cálculo convencional forneceu um (irreal) fator de segurança em fadiga $FS = 2.7$.

Na **Figura 5** a força P tende a separar as polias laminadoras superiores e inferiores. Para o setor de laminação onde o eixo estava situado, esta força mantém uma relação constante com a força F necessária para puxar o perfil de aço ($P = 6,13 F$). Desta forma o momento fletor resultante na seção da fratura pode ser expresso em função apenas da força P :

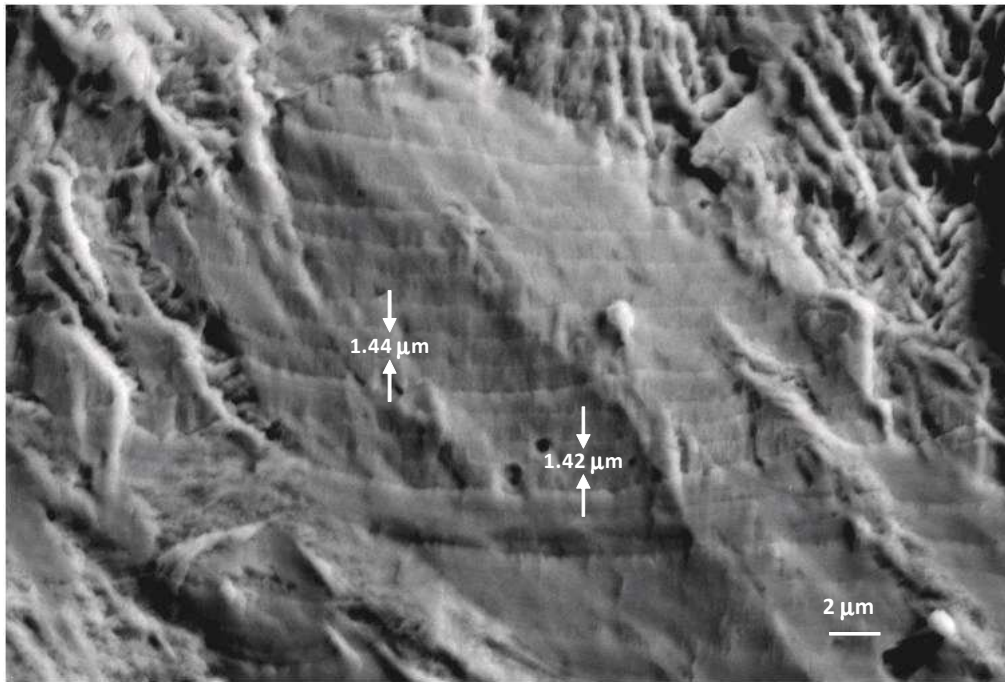
A Figura 6 mostra uma foto de MEV da região de análise (sinalada com uma elipse na Figura 3). O espaçamento médio das estrias nos pontos mostrados é $1,43 \mu m$. O tamanho da trinca $a = 10,4 mm$ nesta região.

Figura 6 – Imagem de MEV da região indicada na Figura 3 mostrando os espaçamentos entre as estrias em dois pontos.

Várias evidências macrográficas de que a falha da peça analisada ocorreu por fadiga foram discutidas acima (ver tópico “Análise da Fratura”). Esta suspeita se corrobora também pela presença das estrias de fadiga, embora misturadas a microcavidades e degraus, na micrografia da **Figura 6**. A literatura contém exemplos de estrias irregulares que serviram para apontar à fadiga como a causa da falha de determinados componentes.⁽⁷⁾

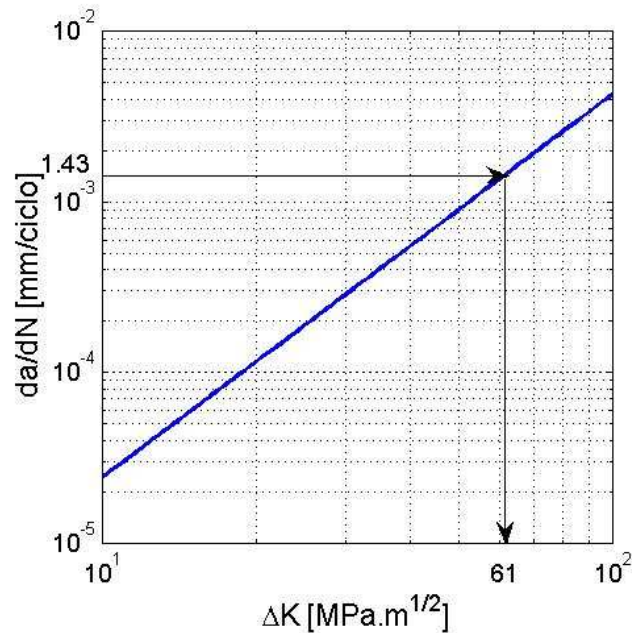
Se a trinca realmente propagava-se à taxa de $1,43 \mu\text{m}/\text{ciclo}$ a gama do fator de intensidade das tensões que satisfaz a Eq. 4 e Eq. 1 era $\Delta K = 61 \text{ MPa} \cdot \text{m}^{1/2}$. A

solução gráfica se mostra na **Figura 7** e indica que o ponto $da/dN \times \Delta K$ pertence à região de crescimento estável, logo justificando o uso da Eq. 1 para os cálculos.

Figura 7 – Região linear da curva de propagação de um aço martensítico para $R = 0$, de acordo com as constantes $C = 1,36 \times 10^{-7} \frac{mm}{ciclo} \frac{1}{(MPa \sqrt{m})^m}$ e $m = 2,25$, mostrando o ponto que satisfaz a Eq. 4.

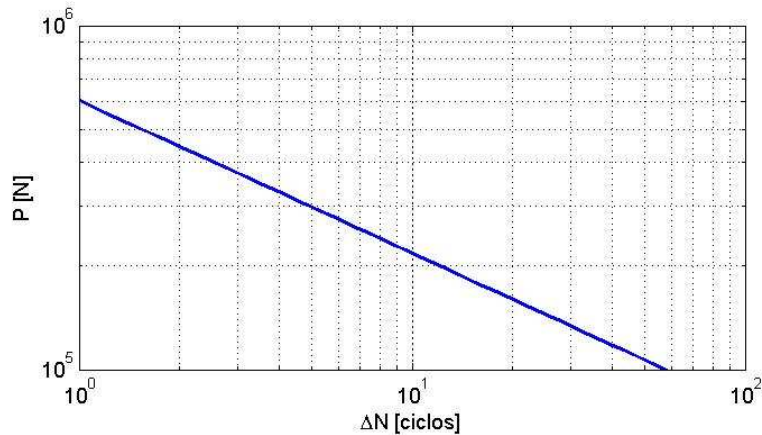
Por exemplo, como ilustrado na **Figura 8**, se ao invés de um ciclo para crescer o espaçamento médio inter-estrias de $1,43 \mu\text{m}$ medido neste trabalho (**Figura 6**), a trinca precisasse de, por exemplo, 60 ciclos, a carga prevista cairia para algo em torno de 100 KN , muito mais próxima do valor indicado pelo usuário da máquina. Neste suposto caso, no entanto, especial atenção deve ser dada à possibilidade de que, como a diminuição do da/dN o comportamento do material não possa mais ser representado pela região linear da curva $da/dN \propto \Delta K$, logo necessitando do uso de outra “regra de propagação”.

Figura 8 – Curva $P \times \Delta N$ (escala log-log) de acordo com a Eq. 5 para os dados deste trabalho.
