ESTUDO DE CASO E ANÁLISE DO PROCESSO DE FUNDIÇÃO DE UMA PRÓTESE PARCIAL REMOVÍVEL FRATURADA¹

ANÁLISE DE FALHA DA LIGA CoCrMo DE UMA PPR

Patricia Gomes de Andrade Borges²
Carla Pereira Santos Porto³
Paulo Moura Bispo Santana³
Marco Antonio Ramos Nunes³
Sandro Griza⁴

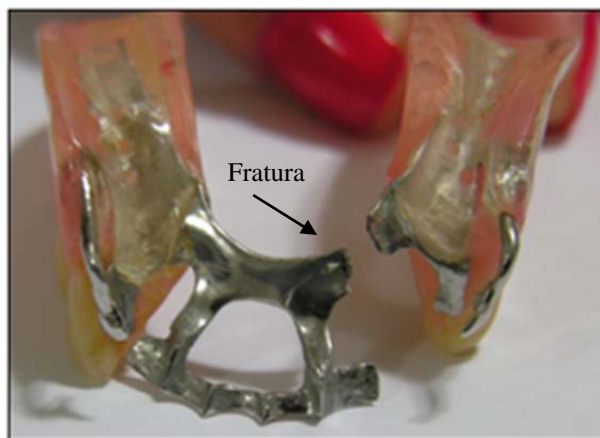
Este estudo busca definir os fatores que provocaram a fratura de uma prótese parcial removível (Figura 1). Para tal, foram utilizadas as seguintes técnicas: análise em lupa de baixo aumento, análise em microscópio ótico (MO) e microscópio eletrônico de varredura (MEV), onde foram realizadas as análises de fratura, observação da microestrutura do material e da composição qualitativa da liga e teste de microdureza Vickers a fim de verificar se esta correspondia aos valores fornecidos pelo fabricante da liga.

Figura 1. Prótese parcial removível fraturada. A seta indica a região de fratura.

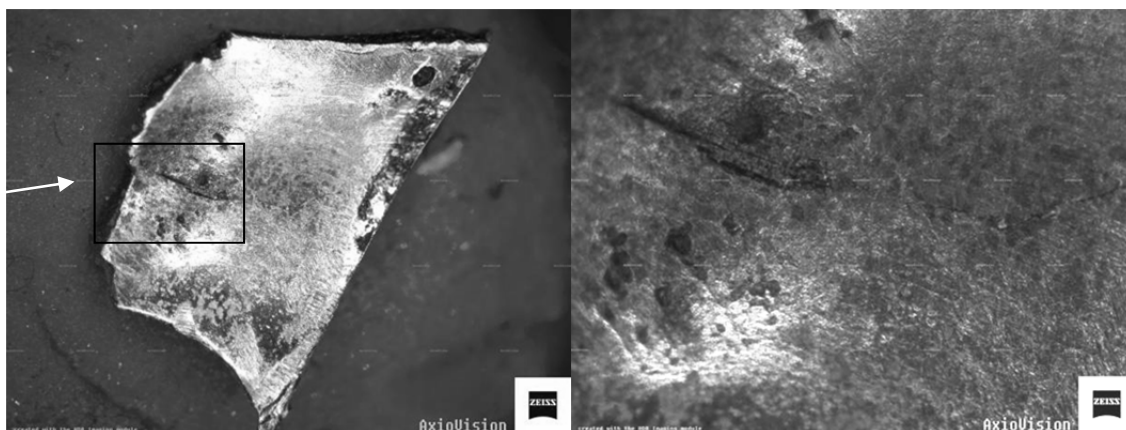
A superfície de fratura vista em baixo aumento apresentou um aspecto rugoso, típico de fratura em materiais de granulometria grosseira. Uma imagem realizada na parede lateral da peça mostrou evidências de defeitos como poros aflorando à superfície e trincas (Figura 2). A observação do plano inferior à fratura da parte da peça cortada para análise mostrou a presença de um grande defeito interno (Figura 3). Este plano foi posteriormente preparado para metalografia.

Figura 2. Imagem à esquerda mostrando a seção cortada para análise. A seta mostra o plano de fratura. A imagem a direita mostra em detalhe os defeitos superficiais encontrados: trincas e porosidades.

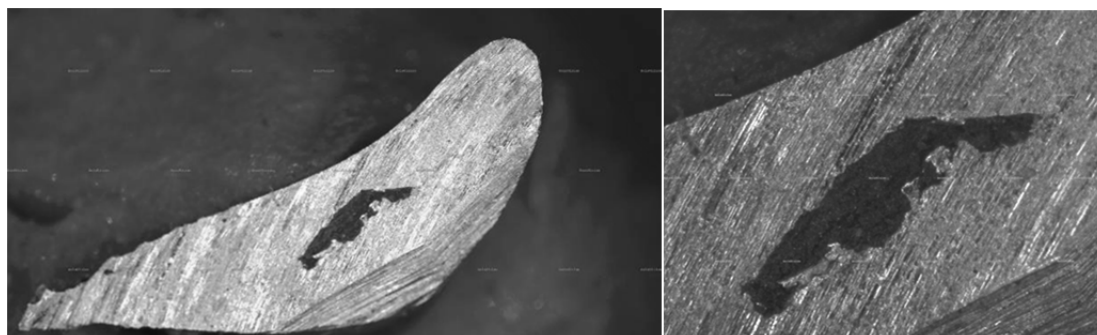
Figura 3. Imagens do plano inferior do corte. Observa-se um grande defeito interno.

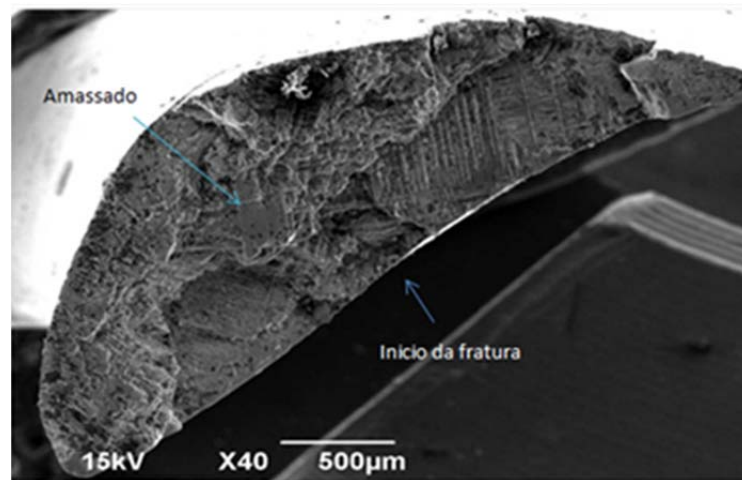
A superfície de fratura vista em microscópio eletrônico mostrou um aspecto de fratura interdendrítica e algumas regiões amassadas (Figura 4). Em maior aumento, foi observada uma região contendo poros (Figura 5), que foi identificada como sendo a região de início da fratura. Esta região coincide com aquela onde foram verificados defeitos superficiais (Figura 2). O mecanismo preponderante de fratura consiste em separação interdendrítica (Figura 6). Também foram observadas regiões que apresentaram estrias e desníveis característicos de falhas por fadiga (Figuras 7 e 8). As estrias estão dispostas de forma a indicar a direção de propagação da fratura a partir da região identificada como sendo o início da falha. A análise em microsonda EDS mostra picos característicos em Co, Cr, Mo (Figura 9).

Figura 4. Imagem mostrando aspecto de fratura interdendrítica. O início da fratura foi identificado conforme indicado.

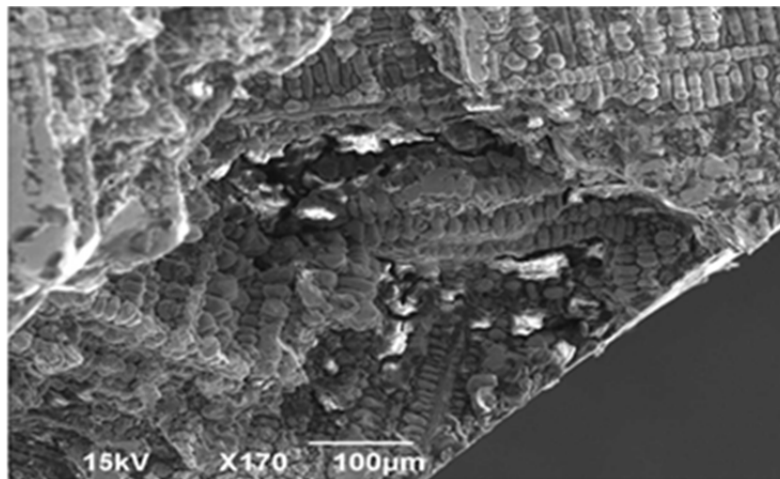
Figura 5. Imagem em maior aumento da região de início da fratura, onde observam-se poros (microrechupes).

Os microrechupes ocasionados durante a solidificação do material podem ser provenientes de um cálculo errado do tamanho dos canais de alimentação, por pouca pressão ou baixas temperaturas no aquecimento.

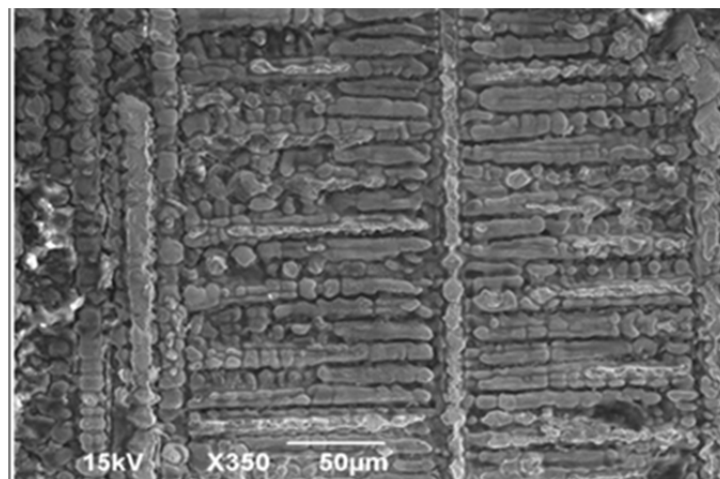
Figura 6. Imagem da separação interdendrítica.

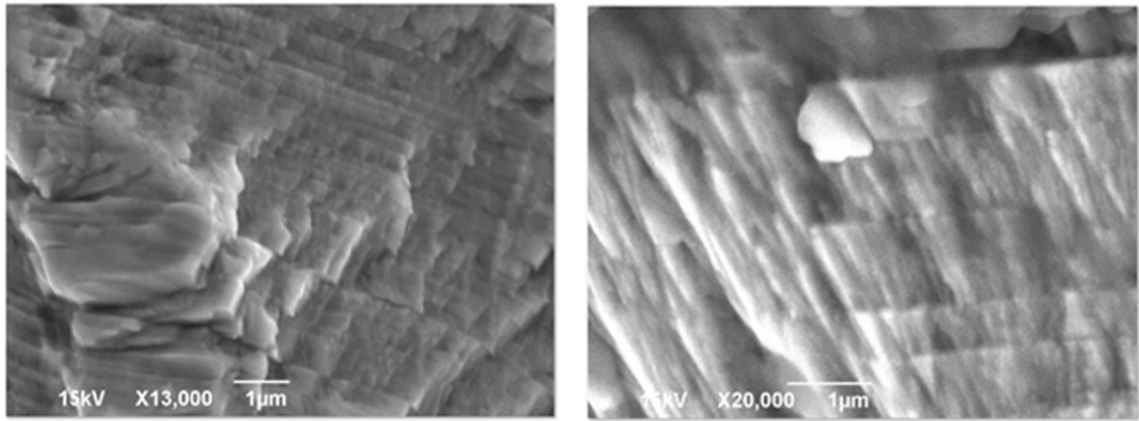
Figura 7. Estrias de fadiga encontradas na superfície de fratura.

Segundo Rodrigues,⁽²⁰⁾ os métodos de fundição interferem na microestrutura, na microdureza e no nível de porosidade. De acordo com Vallittu e Miettinen,⁽²¹⁾ Mahmoud et al.,⁽²²⁾ e Ramamoorthi e Al Khuraif⁽²³⁾ a resistência a fadiga é um importante fator na durabilidade dos materiais dentários. No caso em estudo, a fratura por fadiga ocorreu devido aos defeitos de material. Fato esse ratificado pela presença de estrias na fratura.

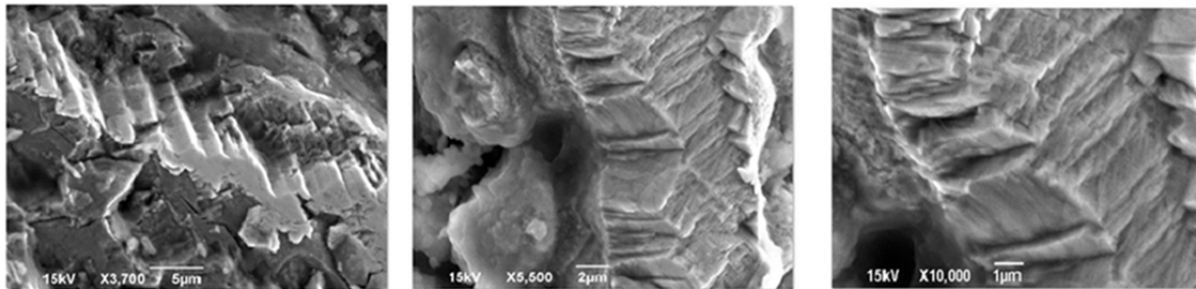
Figura 8. Fractografias mostrando ressaltos característicos de fadiga de ligas Co-Cr, encontradas na fratura.

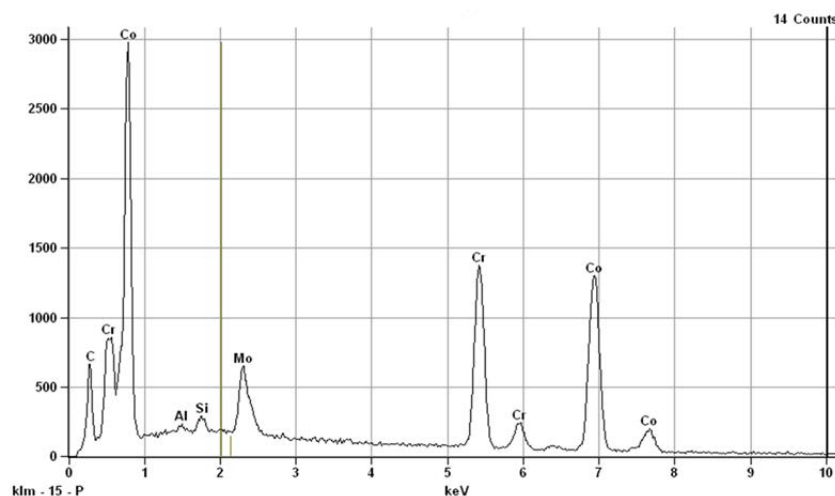
Figura 9. Resultado do ensaio por microsonda EDS, mostrando picos característicos em Co, Cr e Mo.

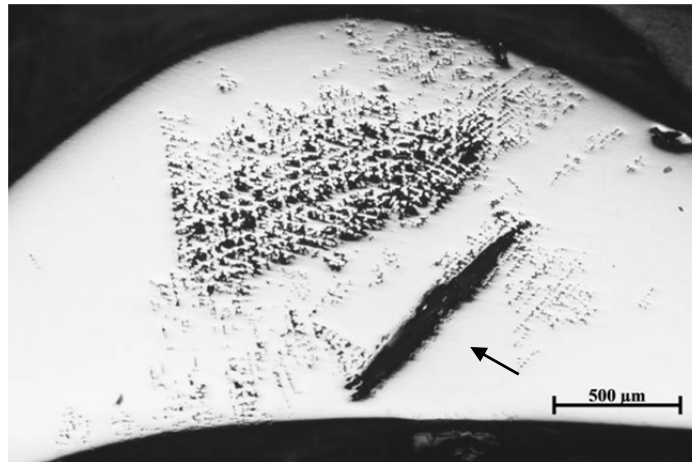
A análise microestrutural em baixo aumento e sem ataque mostra a formação de um defeito de falta de fusão associado à região de início da fratura e uma grande quantidade de microrrechupes dispersos na seção da peça (Figura 10). A análise após ataque indicou a microestrutura típica de liga Co-Cr-Mo, consistindo em matriz de solução sólida rica em cobalto, contendo carbonetos dispersos nos contornos dos grãos dendríticos, além de partículas de inclusões (Figura 11).

Figura 10. Microestrutura mostrando um grande defeito de falta de fusão (seta), além de microrechupes generalizados.

Foram encontrados defeitos internos junto à região de início da fratura, caracterizados por falta de fusão, microrechupes e partículas de inclusões.

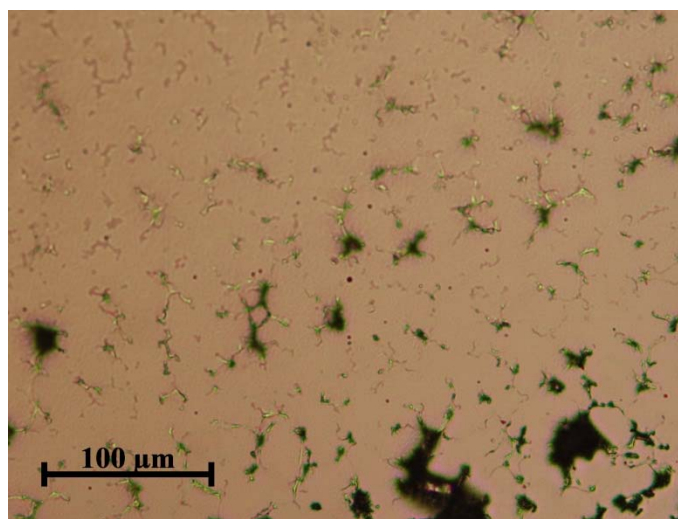
Figura 11. Imagem mostrando carbonetos (fases cinza) em matriz rica em cobalto, típica de ligas Cr-Co-Mo. Observam-se também pontos escuros associados à presença de inclusões e grandes microrechupes dispersos.
