ESTUDO DE CASO: FADIGA TÉRMICA EM MOLDES DE INJEÇÃO DE ALUMÍNIO COM TRATAMENTO DE SUPERFÍCIES DUPLEX¹

CASE STUDY: THERMAL FATIGUE IN ALUMINIUM INJECTION MOLDS WITH DUPLEX SURFACE TREATMENT

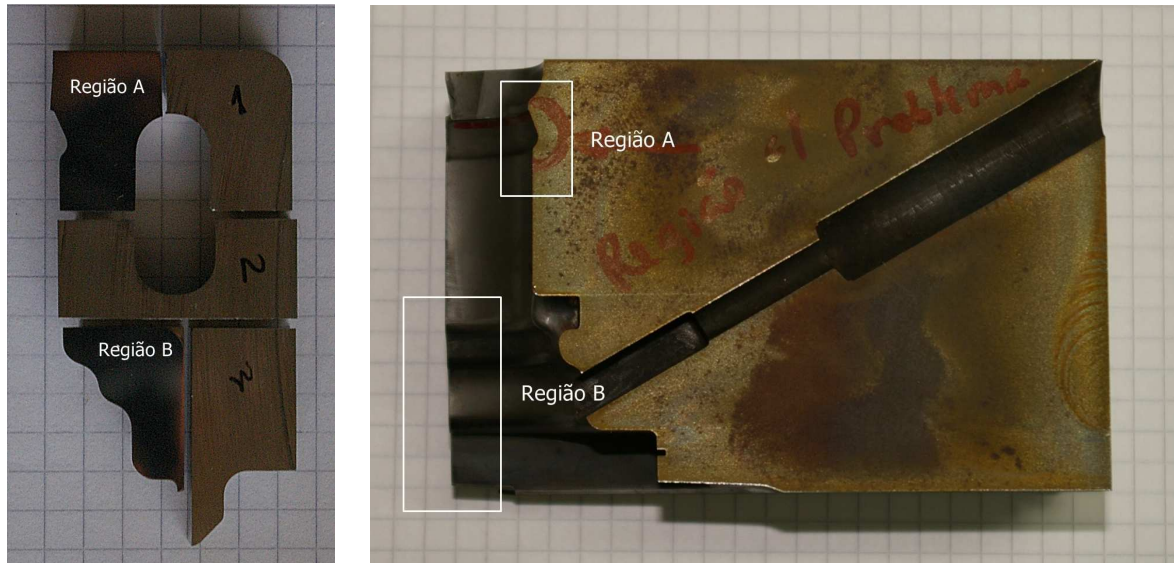
Figura 1. Aspecto geral da amostra do molde e das regiões estudadas.

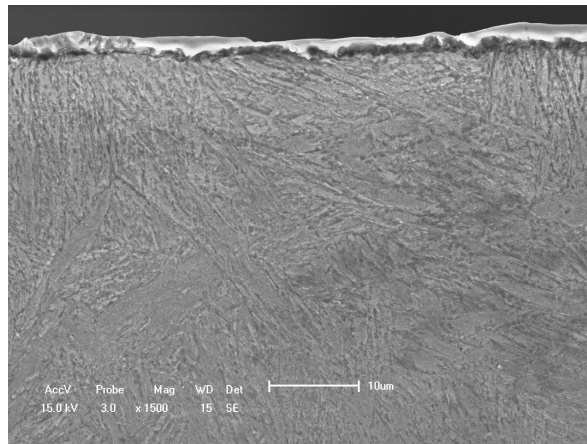
Figura 2. Região da amostra com o recobrimento intacto (MEV – Imagem de elétrons secundários).

As Figuras 2 e 3 mostram a microestrutura na sub-superfície da peça e o aspecto do revestimento em duas regiões. A Figura 2 apresenta uma região da amostra com o revestimento PVD intacto na superfície. Contudo, em outras regiões dessa mesma amostra, achou-se evidência de desprendimento do revestimento (Figura 3).

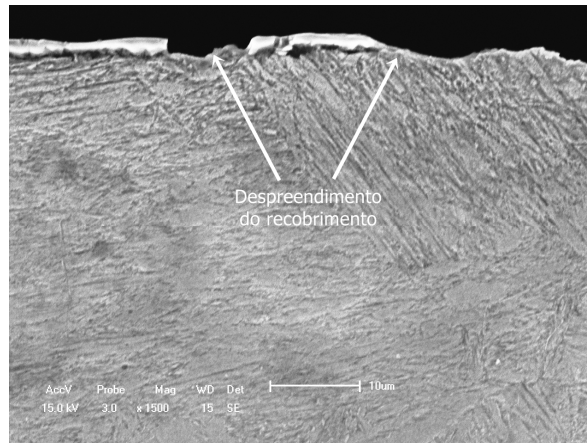
Figura 3. Região da amostra com desprendimento do revestimento (MEV – Imagem de elétrons secundários).

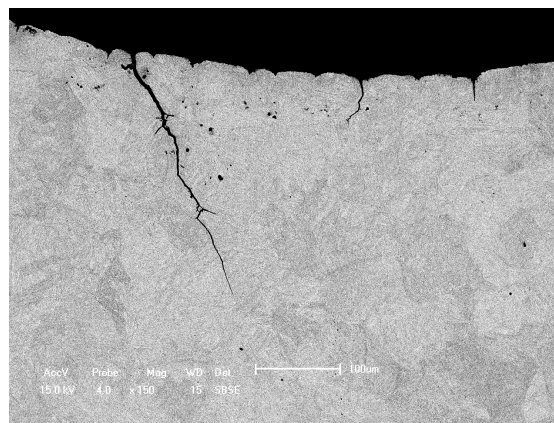
A região A da amostra do molde apresentou maior densidade de defeitos superficiais e trincas. Vale destacar que esta região recebeu o tratamento de eletroerosão e polimento prévio ao tratamento de superfície final de nitretação + revestimento PVD. Encontraram-se trincas de até 500 µm de comprimento e uma grande quantidade de trincas de menor tamanho. Estas últimas foram estudadas em detalhe com o intuito de entender a causa inicial das fraturas.

As observações permitiram detectar uma correlação entre a rugosidade e porosidade superficial do molde e os sítios de nucleação das trincas menores. A mesma tendência é evidente nas Figuras 4 e 5, e essas imagens são representativas das regiões com maior densidade de trincas, principalmente a região A.

Figura 4. Aspecto das trincas na região mais afetada (MEV - Imagem de elétrons retroespehados).

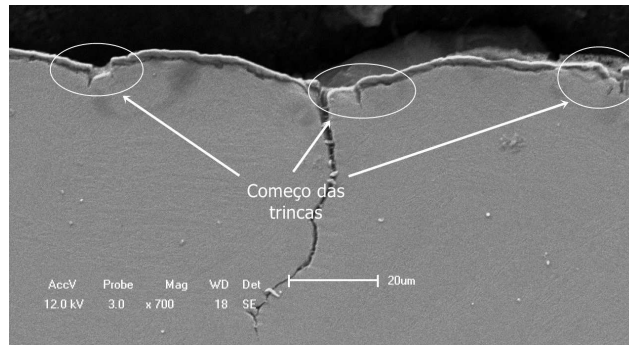
Figura 5. Microtrincas nucleadas em defeitos superficiais do molde (MEV - Imagem de elétrons secundários).

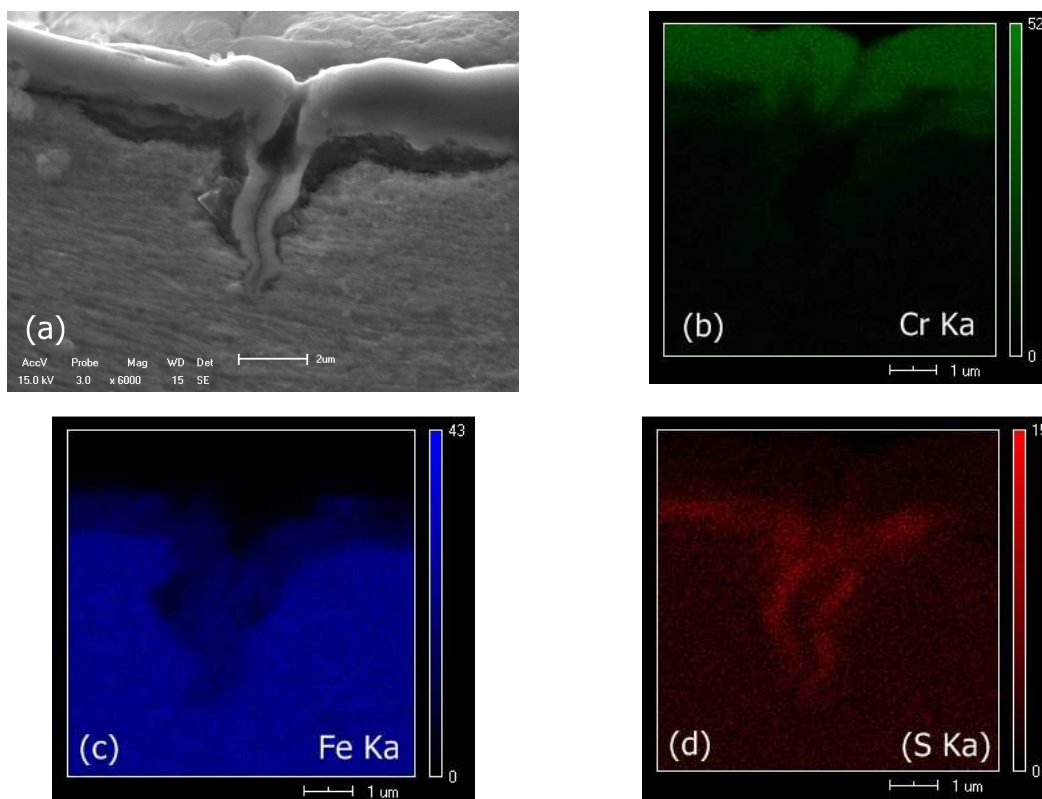
A Figura 6 a mostra um típico defeito encontrado em ambas as regiões, os quais foram estudados em maior detalhe. O mapeamento de composição química realizado por meio de EDX na área do defeito (Figuras 6 b-d) indica um alto conteúdo de enxofre nessa zona. Tais inclusões de enxofre não foram observadas na microestrutura do aço, entretanto elas aparecem somente na sub-superfície do molde. É importante remarcar a presença de recobrimento de CrN acima da inclusão e a existência de traças de elementos químicos tais como alumínio e silício (estes últimos não indicados no mapeamento química da Figura 6).

Figura 6. Defeito na sub-superfície do molde: (a) MEV – Imagem de elétrons secundários, e mapas de composição química por EDX (b) Cr, (c) Fe e (d) S

As microtrincas encontradas nas regiões mais prejudicadas do molde seguem o padrão de inclusões de enxofre, ou seja, onde existe uma microtrinca existe uma inclusão. Essas inclusões não foram observadas no núcleo da peça, porém só na superfície. Além disso, o enxofre foi encontrado embaixo do recobrimento PVD, indicando que as inclusões foram introduzidas na peça antes do tratamento superficial (nitretação + recobrimento PVD). Por conseguinte, se iniciou um levantamento das possíveis fontes de enxofre nos processos entre o tratamento térmico e o tratamento de superfície, ou seja, a segunda linha de análise: processos de retífica, eletroerosão e polimento. Nesse sentido, uma pedra abrasiva com coloração amarela (típica cor do enxofre sólido) foi identificada. Tal pedra foi utilizada pelo fabricante da ferramenta para retirar a camada branca obtida na eletroerosão e no polimento final.

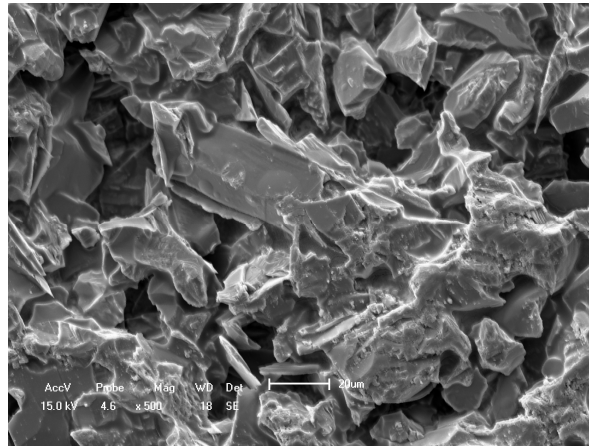
Uma amostra da pedra abrasiva foi revestida com ouro e analisada com EDX no MEV. As Figuras 7 e 8 apresentam a micrografia da pedra e um espectro de composição química característico, respectivamente. Embora seja qualitativa, a análise de composição por EDX determinou em forma clara a existência de enxofre em quantidades significativas. As características do material abrasivo encontrado na pedra enxofrada concordam com as características das inclusões observadas no molde fraturado. Além disso, elementos químicos tais como alumínio e silício também são identificados (Figura 8) e concordam com as traças encontradas nas inclusões de enxofre da Figura 6. Esta nova evidência gera mais sustento à interpretação que as inclusões de enxofre foram incorporadas na etapa da retirada da camada branca após eletroerosão e polimento final do molde.

Figura 7. Micrografia da pedra enxofrada (MEV – Imagem de elétrons secundários).

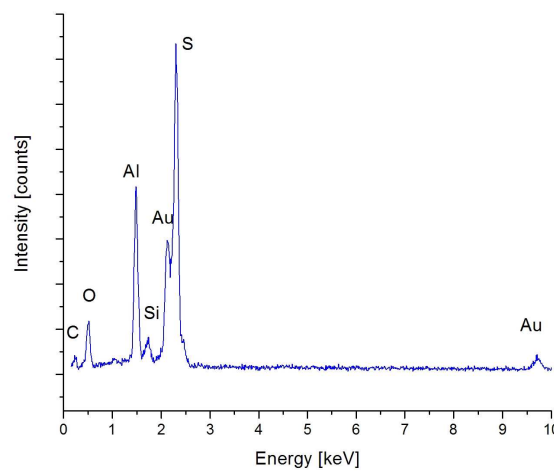
Figura 8. Espectro de composição química (EDX).

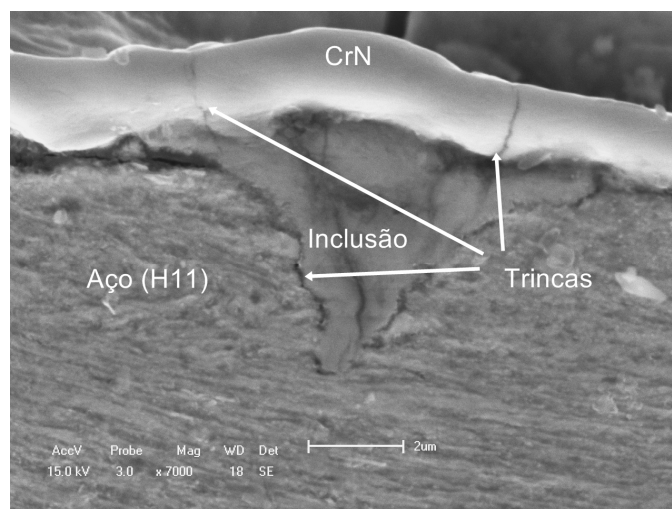
Finalmente, a Figura 9 apresenta o mecanismo de falha do molde, a partir de uma inclusão de enxofre. Essa figura documenta a nucleação de trincas no recobrimento de CrN e aos lados da inclusão devido ao fato do enxofre ser um material mole que não gera sustento ao recobrimento duro de CrN desencadeando o mecanismo de falha.

Figura 9. Micrografia do início da falha do molde (MEV – Imagem de elétrons secundários).
