ESTUDO DE FALHA DE UM SISTEMA DE ACOPLAMENTO ENTRE VEÍCULO E SEMI-REBOQUE DO TIPO QUINTA-RODA¹

Resumo

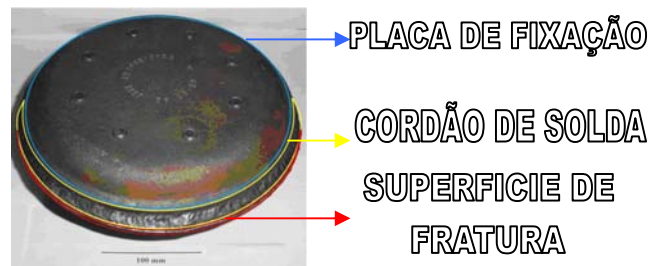
- Exame preliminar do componente falhado
 - Observada presença de trinca percorrendo toda extensão do cordão de solda de união da placa de fixação com a mesa do semi-reboque (Figura 3).
 - Cordão de solda apresentando morfologia bastante irregular.
 - Observada presença de descontinuidades conhecidas por mordeduras, que são classificadas como descontinuidades planares segundo IIW (5) (Figura 4).

Figura 3. Observa-se a ocorrência da fratura por toda extensão do cordão de solda

Entendido que para o sistema analisado não é cabível a presença de descontinuidades como mordeduras é importante a adoção de um melhor controle de qualidade do processo de soldagem. Ações imediatas para se evitar uma ocorrência de falha similar seriam, elaboração do procedimento de soldagem, automatização do processo ou qualificação do soldador e execução de inspeção cuidadosa. Existem diversas técnicas de melhoria de resistência à fadiga, simples de serem executadas e de bons resultados. De acordo com os resultados obtidos no Welding Institute⁽¹³⁾ na comparação das técnicas de melhoria de resistência a fadiga, verificou-se que o martelamento apresentou os melhores efeitos. Por ordem decrescente de aumento de resistência a fadiga a seqüência fica: martelamento, afagamento completo com lima, shoot peening, acabamento com plasma e afagamento com disco.

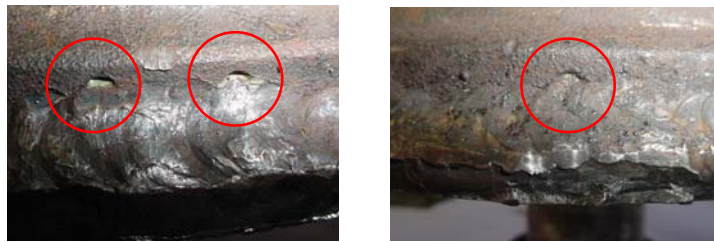
Figura 4. Macrografias mostrando presença de mordeduras no cordão de solda que une a placa de fixação à mesa do semi-reboque

Através dos cálculos realizados para determinação das tensões nominais e limite de resistência à fadiga foi possível concluir que o sistema estava operando em níveis de tensões superiores ao seu limite de fadiga. A presença das mordeduras criou uma condição de concentração de tensão suficiente para nucleação de trincas de fadiga

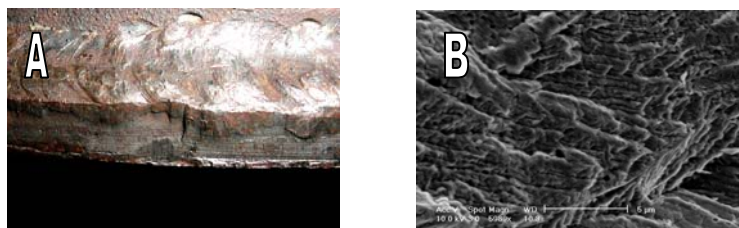
- Observada presença de marcas de praia, morfologia característica de matérias que sofrem processo de fadiga, por grande extensão da superfície de fratura (Figura 5-A).

- Observada presença de estrias de fadiga, micromecanismo associado ao processo de fadiga (Figura 5-B).

Figura 5. Imagem A mostrando presença de marcas de praia na superfície de fratura. Imagem B, fractografia mostrando presença de estrias de fadiga

Com base nos resultados das análises foi possível determinar que a falha do componente ocorreu por processo de fadiga. Trincas nucleadas no pé do cordão de solda cresceram até a face oposta da mesa fazendo com que existisse uma pequena região resistente que acabou rompendo por sobrecarga.

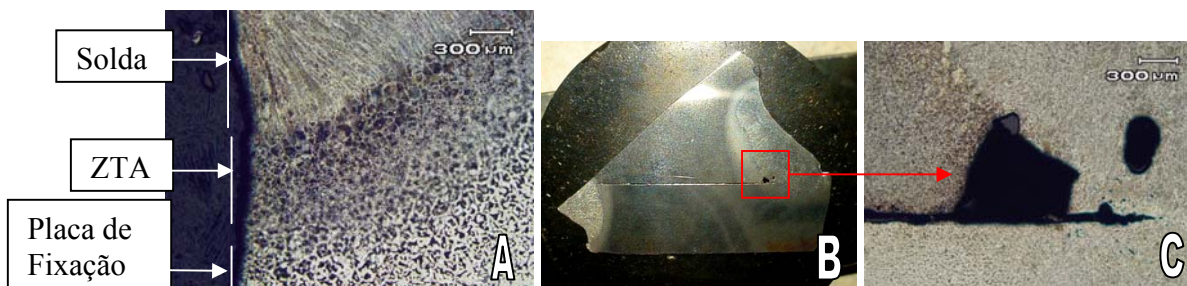
- Observou-se uma microestrutura usual resultante de processo de soldagem, com presença de granulação mais grosseira na zona termicamente afetada (ZTA) (Figura 6-A).
- Foi possível observar falta de penetração do cordão evidenciando problemas no procedimento de soldagem (Figura 6- B e C).
- Os perfis de dureza, realizados na interface de união da solda com a mesa do semi-reboque e com a placa de fixação não revelaram anormalidades com relação aos gradientes de dureza.
- As análises indicam que não ocorreram alterações microestruturais indesejáveis.

Figura 6. Micrografias mostrando interface da solda e falta de penetração

As descontinuidades, caracterizadas pela presença de mordeduras e pela falta de penetração indicam falhas no procedimento de soldagem. O entendimento de como a presença destes defeitos poderia afetar o sistema passou a ser necessário.

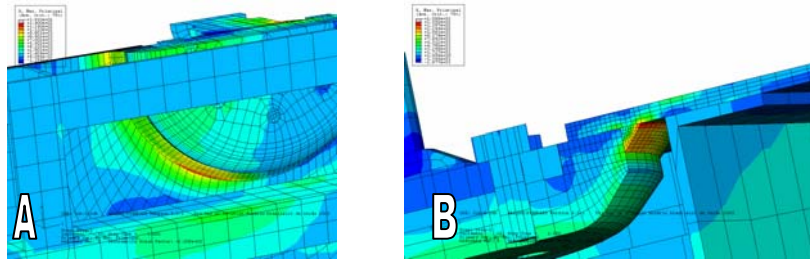
- Obtidos valores de tensão máxima principal na ordem de 130 MPa em região do pé do cordão de solda (Figura 8-A).

- Obtidos valores de tensão máxima principal na ordem de 150 MPa em região do pé do cordão de solda (Figura 8-B).

Figura 8. tensões máximas para aceleração, A, e para frenagem, B.
