ESTUDO DE FRATURA E FALHAS SUPERFICIAIS EM ARAMES TREFILADOS BTC *

STUDY OF FRACTURE AND FAILURE SURFACE IN LCS DRAWN WIRE

2.1 Estudo de Caso: Ocorrência de Fratura por Pé de Corvo em Arame BTC

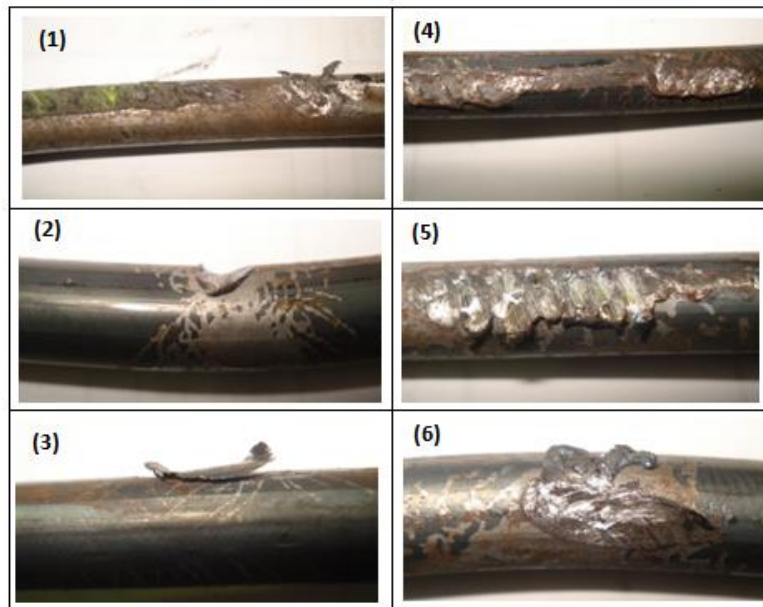
Na figura 6 pode ser visto um painel com seis amostras coletadas contendo defeitos em fio máquina. Essas amostras foram caracterizadas como defeitos de nível severo. Elas receberam numeração de 1 a 6 conforme figura abaixo.

Figura 6. Defeitos encontrados no fio máquina caracterizados como nível severo (2x de aumento).

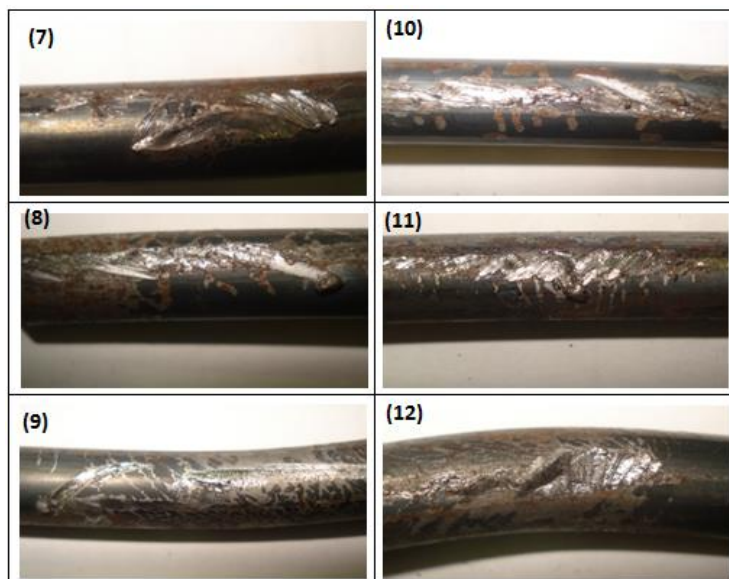
Na figura 7 pode ser visto o segundo painel de defeitos de fio máquina contendo mais seis amostras. Essas amostras foram caracterizadas como defeitos de nível moderado e foram numeradas de 7 a 12.

Figura 7. Defeitos encontrados no fio máquina caracterizados como nível moderado (2x de aumento).

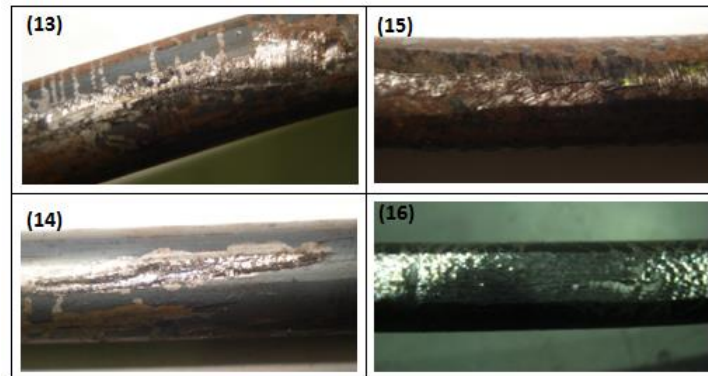
Finalmente na figura 8 pode ser visto o último painel de defeitos de fio máquina contendo mais quatro amostras. Essas amostras foram caracterizadas como defeitos de nível leve e foram numeradas de 13 a 16.

Figura 8. Defeitos encontrados no fio máquina caracterizados como nível leve (2x de aumento).

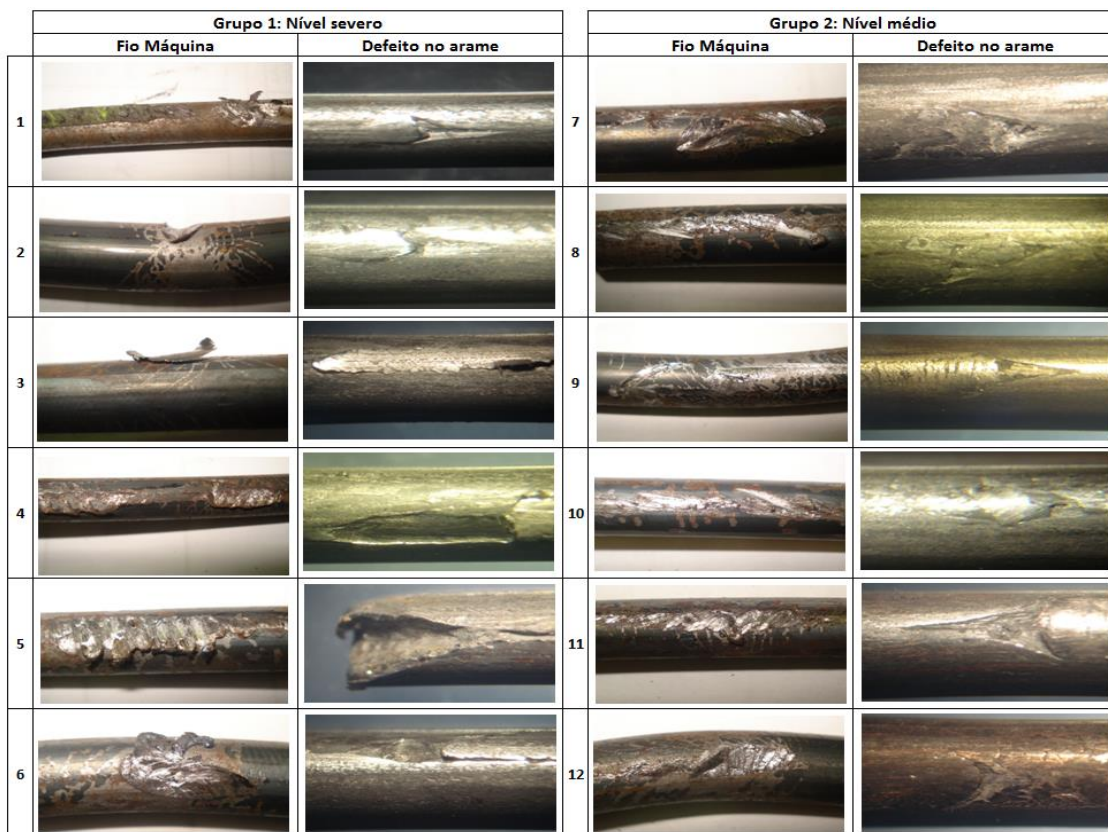
A velocidade de trefilação foi mantida conforme padrão, bem como os demais parâmetros tais como lubrificantes, jogo de redução e etc. A análise dos defeitos foi realizada utilizando-se um estereoscópio de baixa ampliação (até 10x). Não foi necessário realizar nenhum tipo de preparação nas amostras. Para captura das imagens foi utilizado uma máquina fotográfica digital convencional. Os resultados obtidos se encontram na figura 9. É possível observar que em todas as amostras do grupo caracterizado como severo e moderado houve aparecimento de defeitos de pé de corvo. As amostras número 5 e 6 chamam atenção por gerarem defeitos mais profundos, inclusive com quebra durante processo de trefilação.

Figura 9. Comparativo entre defeitos no fio máquina e arame após trefilação (7 x de aumento).

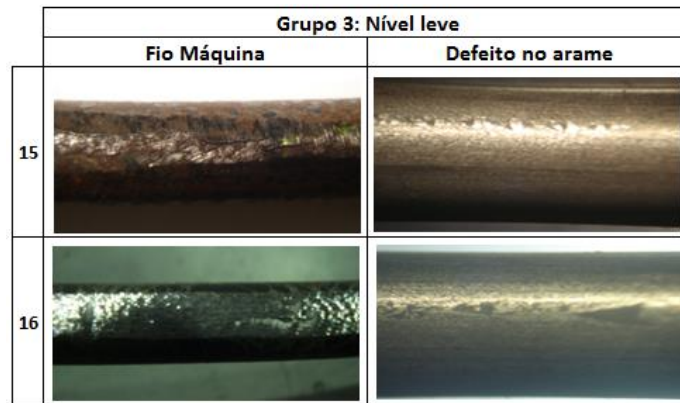
Para o grupo de amostras caracterizado como leve, houve aparecimento de pequenos defeitos de pé de corvo apenas nas amostras 15 e 16. Nas outras amostras não foi observado o defeito. Vale ressaltar que o tamanho dos defeitos gerados nas amostras do grupo de nível leve foi muito inferior aos outros grupos e necessitou-se de maior atenção inclusive para localização dos defeitos. Na figura 10 pode ser visto os defeitos encontrados no último grupo.

Figura 10. Comparativo entre defeitos no fio máquina e arame após trefilação (7 x de aumento).

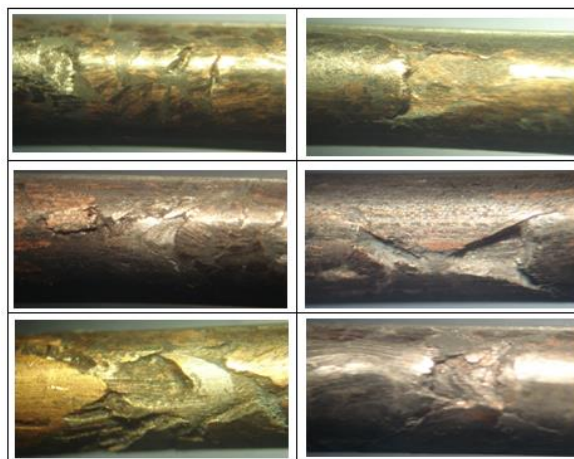
Durante a observação também foi constatado defeitos na região da solda. Esses defeitos também foram avaliados e mostram que caso a região da solda não seja completamente limpa de rebarbas e defeitos essa região também pode gerar falhas de pé de corvo. Na figura 11 podem ser vistos os defeitos encontrados em algumas amostras na região da solda.

Figura 11. Defeitos observados na região da solda (7 x de aumento).
