ESTUDO DE VAZAMENTOS EM UNIÕES FLANGEADAS DISSIMILARES EM CAIXAS-FRIA ⁽¹⁾

Este trabalho tem como objetivo a avaliação das possíveis causas de vazamentos em conexões flangeadas de materiais dissimilares, localizadas no interior de uma caixa fria, em uma unidade de lavagem com nitrogênio líquido. Ao longo de 23 anos de operação ocorreram duas falhas, que levaram a paradas de produção e danos significativos nos flanges. Os danos foram agravados por erosão, devido ao turbilhamento provocado pela expansão do nitrogênio ao encontrar a perlita, que faz o isolamento térmico dos equipamentos. Uma análise detalhada dos eventos revelou que a causa dos vazamentos pode ter sido a dilatação diferencial do alumínio/inox, agravada pelos ciclos de temperatura a que está sujeita a unidade nas paradas e partidas. Com o passar dos anos, o número grande de ciclos térmicos pode ter levado a um relaxamento da junta e perda gradual do aperto dos parafusos. Um dispositivo de detecção de vazamentos foi proposto, com o objetivo de reduzir os danos causados pelas falhas, através de um diagnóstico antecipado.

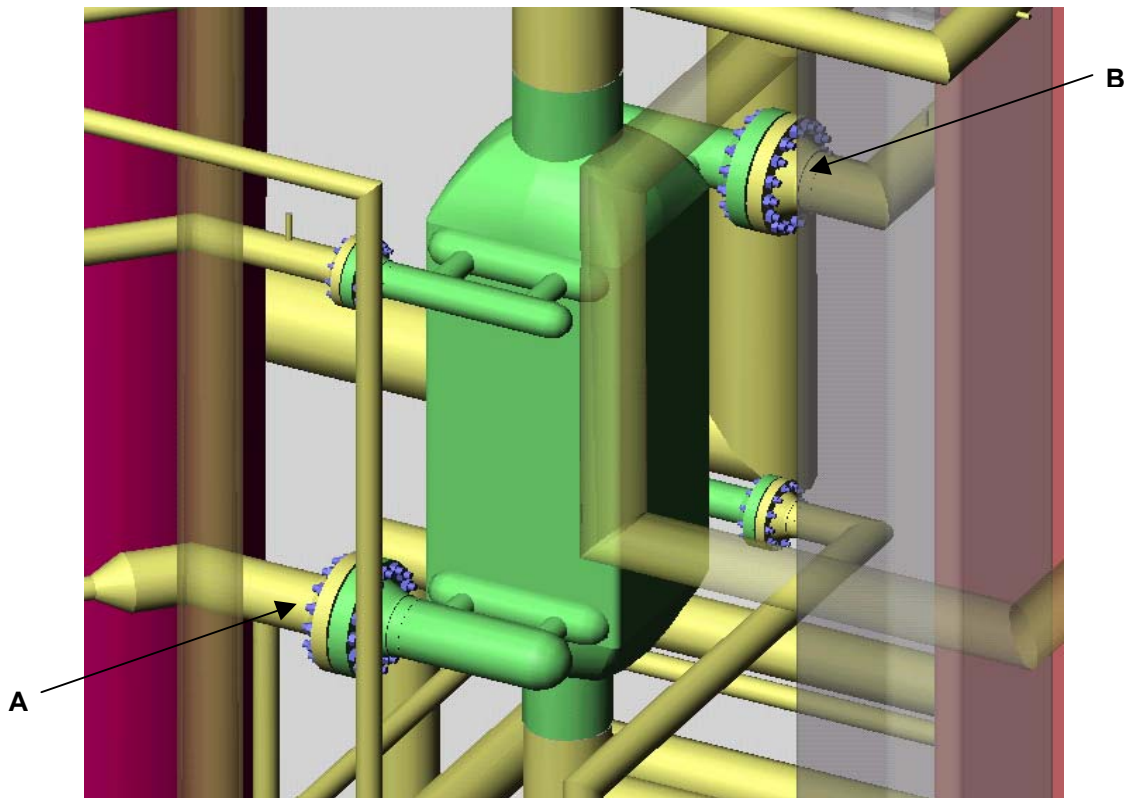
O primeiro vazamento verificado nesta unidade ocorreu em junho de 1989. Após a abertura das bocas de visita e remoção da perlita foi encontrado um furo na conexão flangeada de dez polegadas que une o coletor de saída do trocador de calor 16-2104 (parte inferior, de alumínio) e a linha a jusante, de inox 304. O vazamento na presença de perlita provocou uma erosão acentuada devido ao turbilhonamento, o que danificou o flange de alumínio, três estojos e o flange de inox. Os reparos efetuados consistiram em adoçar o flange de alumínio, encaixar uma cunha e preencher com metal de adição. O flange de inox, por sua vez, foi reparado no próprio local (sofreu leve erosão).

Figura 2. Locais dos vazamentos: (A) ocorrido em 1989, na conexão entre o coletor de saída do trocador com a linha de dez polegadas; (B) ocorrido em 2000, na conexão entre o coletor de entrada do trocador com a linha de dez polegadas.

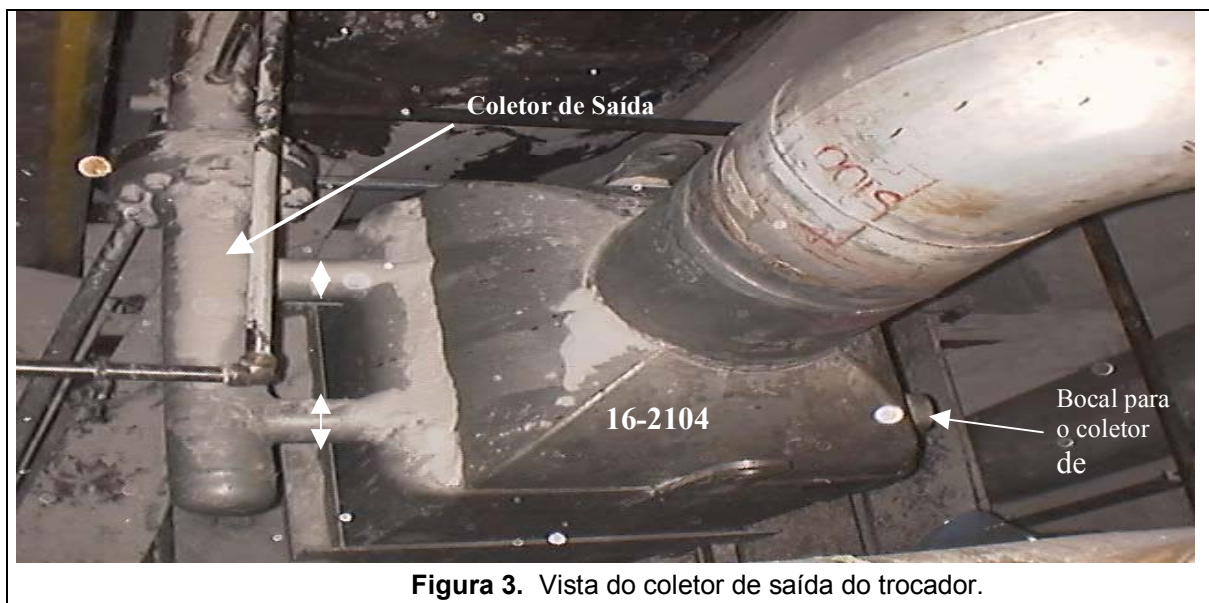
Em março de 2000 foi detectado um novo vazamento, desta vez na união flangeada do coletor de entrada do mesmo trocador e a linha de inox (Figura 3). Novamente ocorreu uma severa erosão localizada que resultou em danos nos flanges de alumínio e inox e na inutilização de três estojos de alumínio como mostrado na Figura 4. Para a remoção do coletor de entrada, foram feitos apenas três cortes, um corte de dez polegadas no pescoço do flange de inox e dois cortes de quatro polegadas nas pernas do coletor (Figura 3). Após os reparos (Figura 5), o par de flanges foi conectado utilizando quinze estojos originais de alumínio e um de inox 304 montado com arruelas tipo prato para compensar as diferenças de dilatação.

Figura 3. Vista do coletor de saída do trocador.

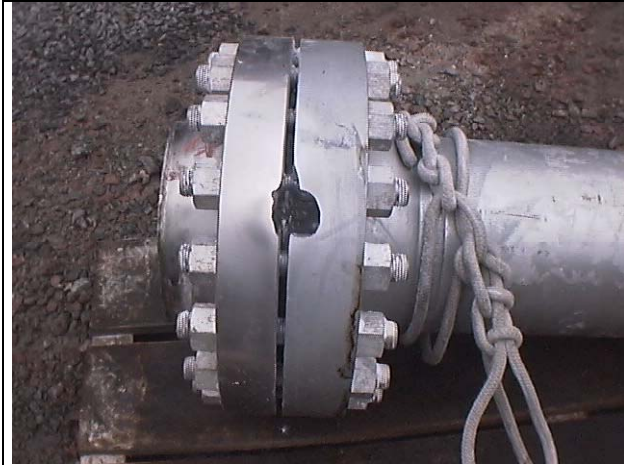
Figura 4. Dano provocado pelo vazamento na conexão dissimilar no flange do coletor de entrada.

A expansão térmica é outro fator a ser considerado na análise. A Figura 8 mostra o estado do nitrogênio no modo normal de operação (líquido) e durante o processo de despressurização (gasoso) ocorrido em função do vazamento. Pelo diagrama de mudança de fase pode-se observar que a expansão volumétrica do nitrogênio é de cerca de 30 vezes. Esta expansão brusca, aliada a abrasividade da perlita, foi responsável pelo grau de extensão dos danos provocados nos flanges.

Nos dois eventos as juntas de alumínio danificadas foram substituídas por juntas usinadas em Teflon. Outra medida tomada foi realizar um reaperto geral nas outras conexões flangeadas presentes no interior da caixa fria.

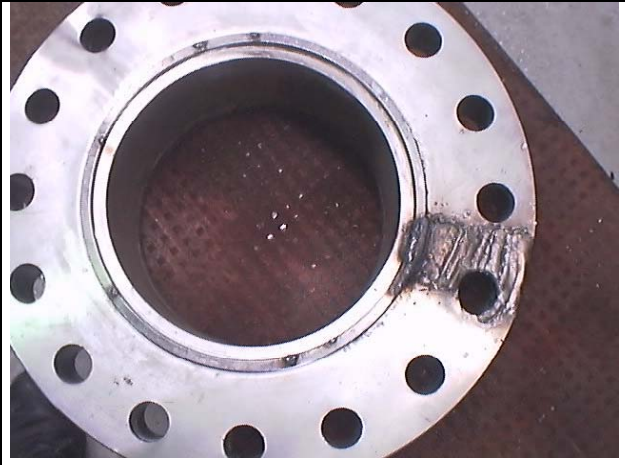
Figura 5. Foto do mesmo flange após o reparo.
