ESTUDO DO EFEITO DE PARTÍCULAS DE CARBONETOS E CARBONITRETOS NA PLASTICIDADE A QUENTE DA LIGA INCONEL® 751¹

STUDY OF THE EFFECT OF CARBIDE AND CARBONITRIDE PARTICLES IN HOT WORKABILITY OF THE INCONEL® 751 ALLOY

¹ Contribuição técnica ao 65º Congresso Anual da ABM, 26 a 30 de julho de 2010, Rio de Janeiro, RJ, Brasil.

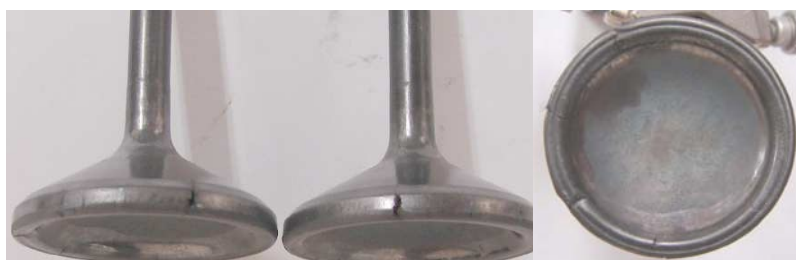
Figura 2: Defeitos apresentados nas válvulas consideradas RUINS.

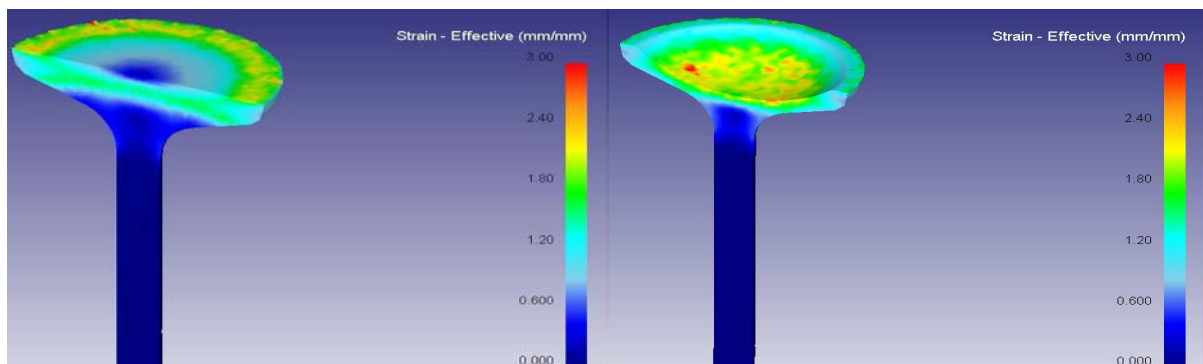
A simulação numérica mostra que o forjamento de uma válvula com geometria tipo “cálice” envolve maior deformação efetiva e maiores tensões associadas que o forjamento de uma válvula maciça plana, além de um pico de tensão que supera o limite de resistência nos casos de trinca, gerando dano.

Figura 3: Deformação Efetiva durante forjamento das válvulas.

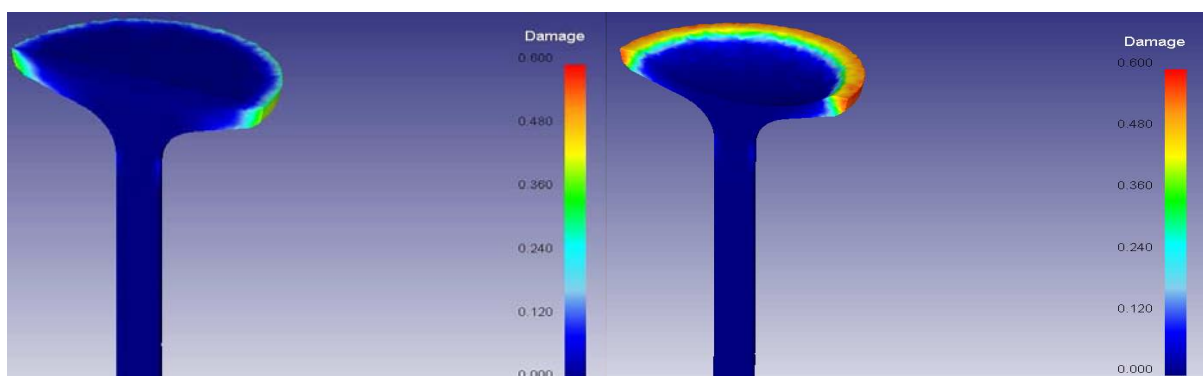
Figura 4: Dano gerado pela superação local do limite de resistência do material durante forjamento das válvulas.

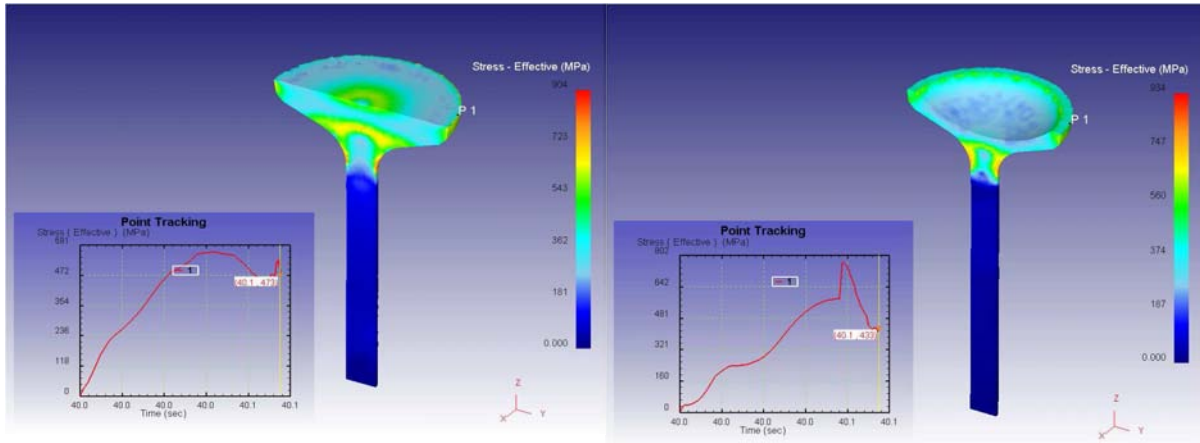
Figura 5: Tensão Efetiva aplicada no material durante forjamento das válvulas.

Maior deformação em um mesmo intervalo de tempo significa maior taxa de deformação para o processo de forjamento da válvula com geometria curva “tipo cálice”. As regiões das extremidades das válvulas com geometria curva “tipo cálice” estão sujeitas à tensões trativas mais elevadas durante seu processo de conformação que as válvulas com geometria plana maciça, com um pico de sollicitação trativa bastante elevado durante o processo de conformação (Figura 6).

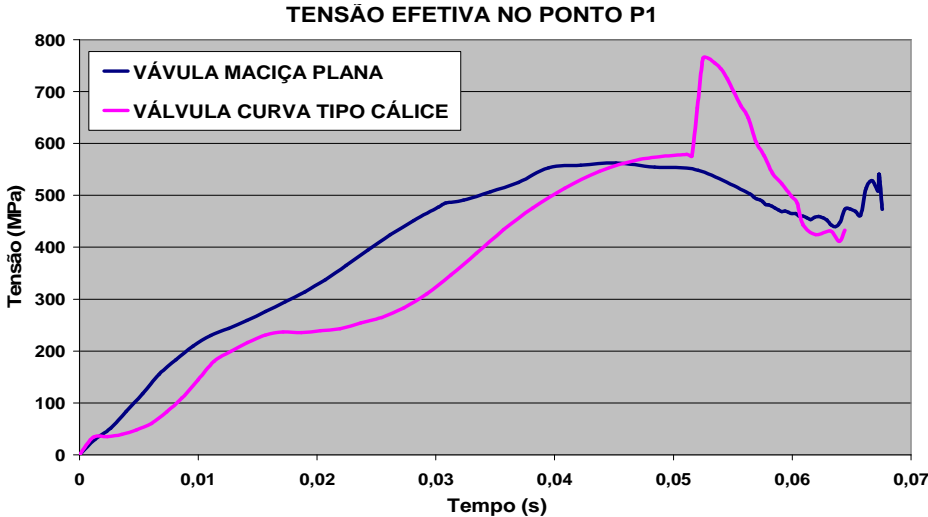
Figura 6: Tensão Efetiva aplicada pelo forjamento no ponto P1 da Figura 5.

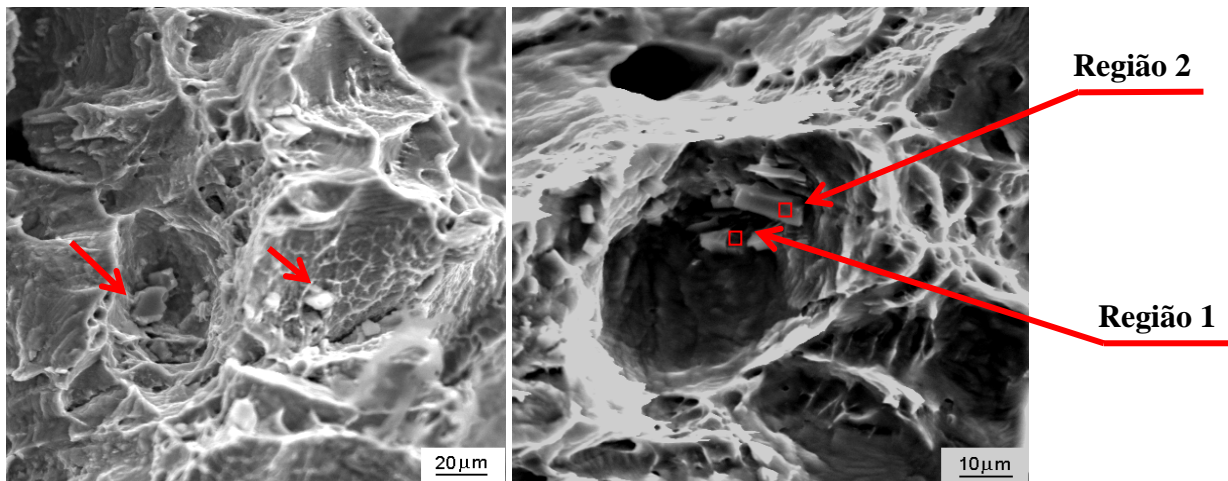
As imagens da Figura 7 mostram uma fratura predominantemente dúctil, o que é constatado pela formação características de *dimples*, ocorrência de deformação excessiva em determinadas regiões e rompimento por clivagem em áreas concentradas da fratura.

Constatou-se por MEV a presença de partículas de carbonetos ou carbonitreto dentro dos dimples, indicando a participação destas partículas na formação dos vazios que caracterizam o início da ruptura do material quando da fratura predominantemente dúctil. Essas partículas não-metálicas concentram tensões em sua interface com a matriz da liga e uma ruptura pode ser atingida em uma situação extrema de tração, como é o caso do forjamento das válvulas “tipo cálice”. Essas partículas no interior dos dimples podem ser observadas na Figura 7 (setas vermelhas), onde duas dessas partículas são examinadas por raios-X via EDS para identificação de sua composição química.

Figura 7: Imagens da fratura de uma válvula proveniente da corrida 09 por elétrons secundários em MEV. Destaque para as partículas analisadas por EDS.

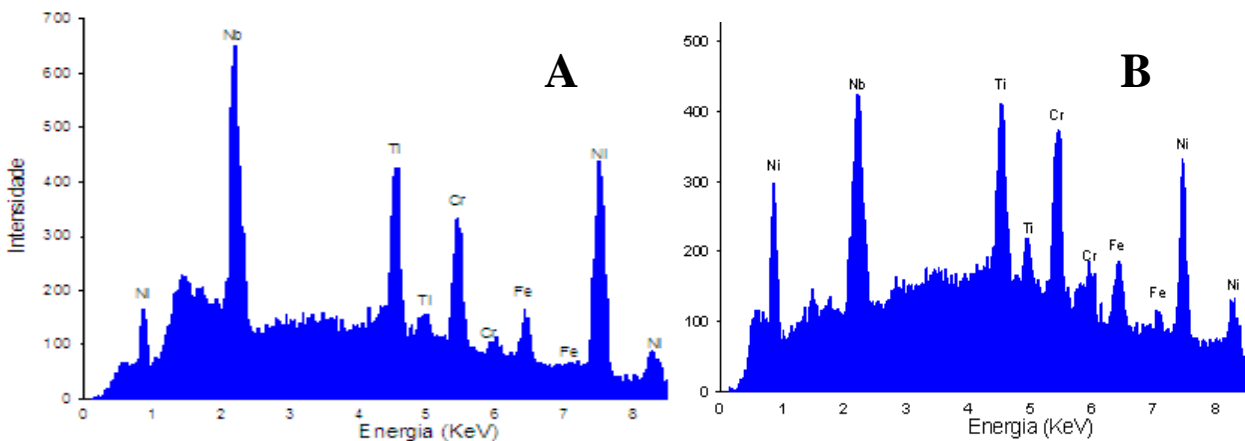
Figura 8: Análise de Raios-X via EDS nas Regiões A) 1 e B) 2 indicadas na Figura 5.

As Figuras 8-A e 8-B apresentam a análise por raios-X via EDS das regiões 1 e 2, respectivamente, designadas na Figura 7 como duas partículas no interior do dimples a serem identificadas. Ambos os espectros identificam elementos relativos à

matriz da liga, visto que a matriz da liga também é atingida pelo volume de material excitado pelos raios-X. Além desses elementos, verifica-se que os picos de maior intensidade são relativos aos elementos nióbio e titânio, indicando uma grande concentração desses elementos nas micro-regiões analisadas. Como seria impossível a identificação dos elementos carbono e nitrogênio via EDS no equipamento, devido a suas quantidades muito baixas na liga, conclui-se que a elevada concentração de nióbio e titânio deve-se às partículas serem carbonetos e/ou carbonitretos desses elementos, fortes formadores dessas partículas.

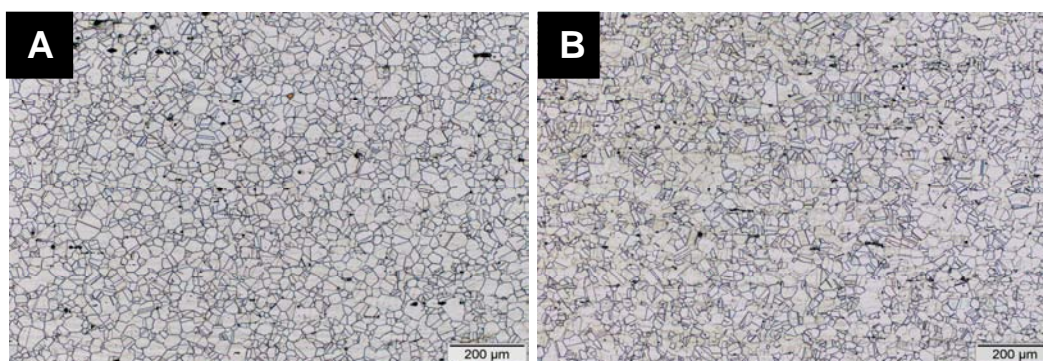
Figura 9: Microestruturas longitudinais das barras da liga Inconel[®]751 provenientes das corridas **A)** RUIM (C. 09) e **B)** BOA (C. 58). Ataque Glicerégia.

As Figuras 9, 10 e 11 apresentam as microestruturas longitudinais com e sem ataque químico das barras da liga 751 correspondentes às corridas BOAS e RUINS. Pode-se observar na Figura 9 uma grande semelhança entre as microestruturas com ataque químico para revelação dos contornos de grão, ambas apresentam granulação semelhante e não exibem nenhuma diferença importante.

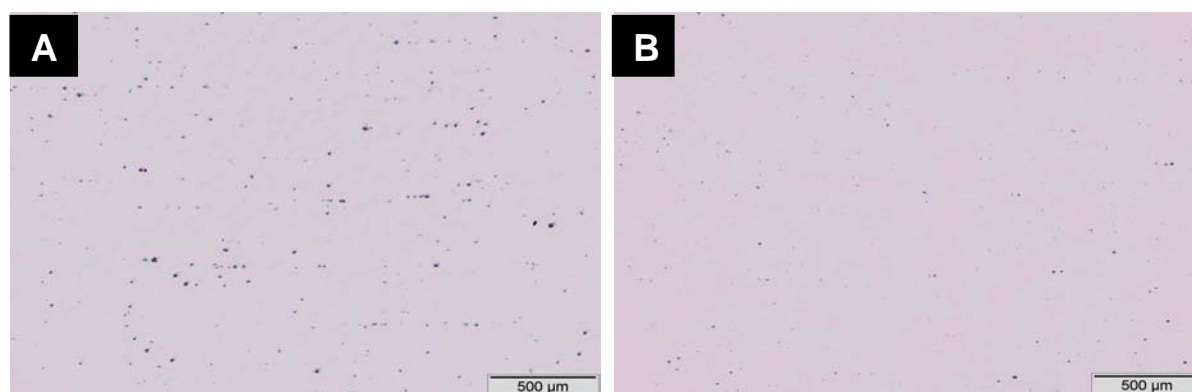
Observa-se nas Figuras 10 e 11 algumas diferenças microestruturais entre as amostras das corridas BOAS e RUINS. Primeiramente, com baixos aumentos já é possível notar uma maior quantidade de partículas duras no material da corrida considerada RUIM, além de uma tendência de alinhamento destas partículas. Com maior aumento, podemos notar que as partículas em maior quantidade presentes no material proveniente das corridas RUINS são carbonitretos e carbonetos de titânio. O tamanho dessas partículas é maior no material considerado RUIM.

Figura 10: Microestruturas longitudinais das barras da liga Inconel[®]751 provenientes das corridas **A)** RUIM (C. 09) e **B)** BOA (C. 58). Sem ataque químico.

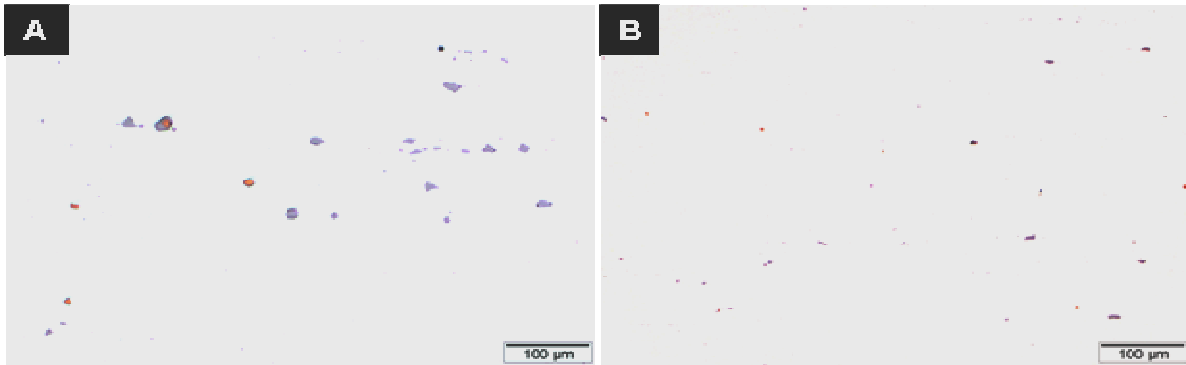
Figura 11: Microestruturas longitudinais das barras da liga Inconel[®]751 provenientes das corridas **A)** RUIIM (C. 09) e **B)** BOA (C. 58). Sem ataque químico.

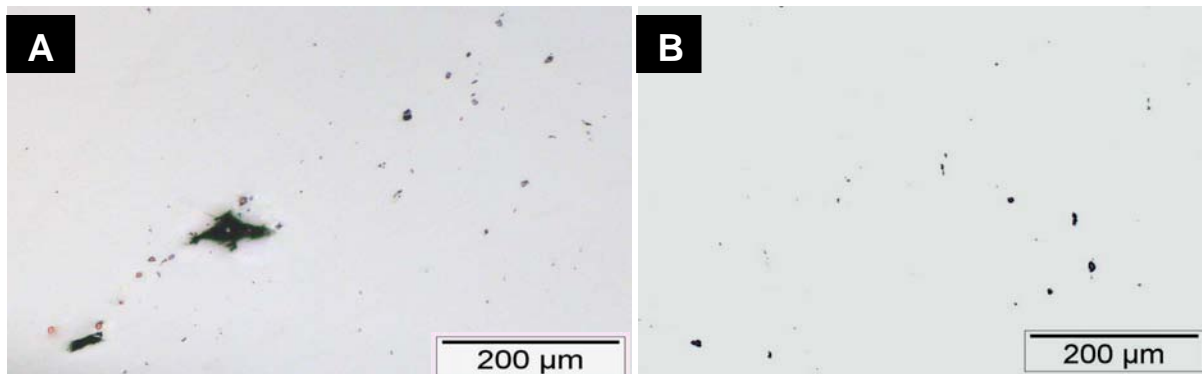
As Figuras 12, 13 e 14 apresentam as microestruturas de superfícies do corte longitudinal (simetria radial) das válvulas forjadas. As Figuras 12 e 13 apresentam uma visualização da região de progressão da trinca na válvula trincada da liga pertencente à corrida RUIIM (12-A e 13) e da mesma região da válvula aprovada da liga pertencente à corrida BOA (12-B). Podemos notar uma tendência do caminho de propagação da trinca coincidir com uma estria de carbonitretos

É importante observar que imediatamente antes da segunda etapa do forjamento das válvulas, nas extremidades radiais da região a ser deformada para conformar a “cabeça” da válvula, o material estava em temperaturas abaixo de 900°C. Nas microestruturas da Figura 12, uma estrutura de grãos excessivamente deformados e não recristalizados pode ser observada em ambos os casos, seguindo o sentido do fluxo de material durante o forjamento. Isso é mais um indício de que a deformação ocorreu a uma temperatura mais baixa que a temperatura de recristalização da liga.

Figura 12: Microestruturas longitudinais na região da trinca das válvulas provenientes das corridas **A)** RUIIM (C. 09) e **B)** BOA (C. 58).

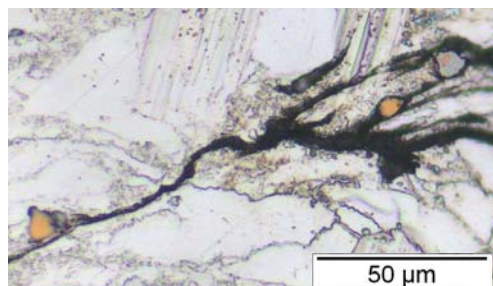
Figura 13: Microestrutura longitudinal de uma válvula da liga Inconel[®]751 proveniente de uma barra da corrida RUIIM C. 09. Ataque glicerégia.

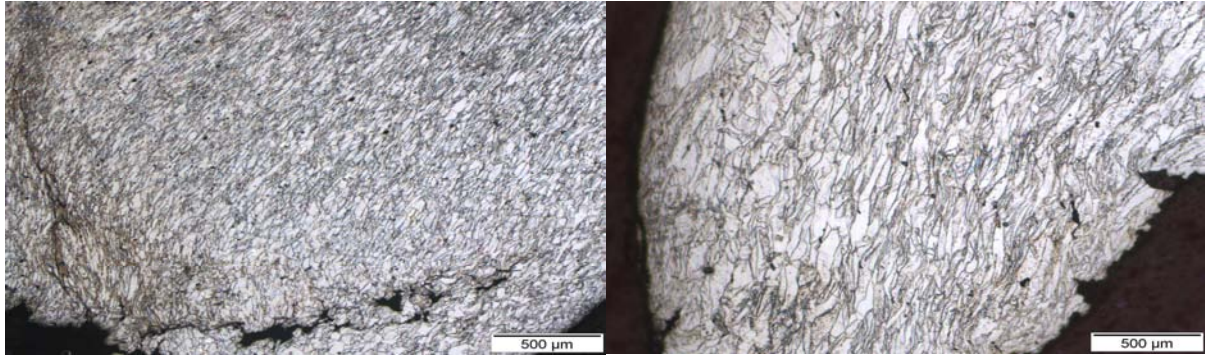
Figura 14: Microestruturas longitudinais de uma válvula da liga Inconel[®]751 proveniente de uma corrida RUIIM (C. 09). Ataque glicericó.

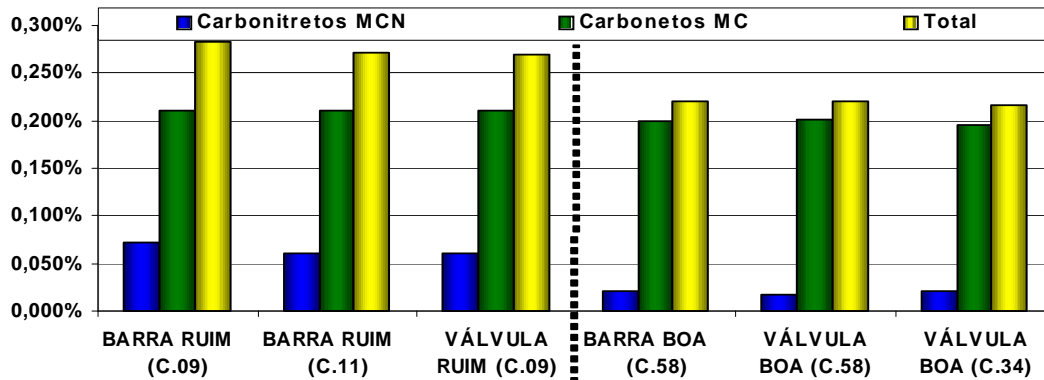
As análises quantitativas de partículas confirmaram os resultados das análises metalográficas. O material proveniente das corridas RUIIM possui uma maior quantidade de partículas, sobretudo de carbonitretos de titânio (Figura 15).

Figura 15: Freqüência de partículas de diferentes amostras da liga Inconel[®]751.

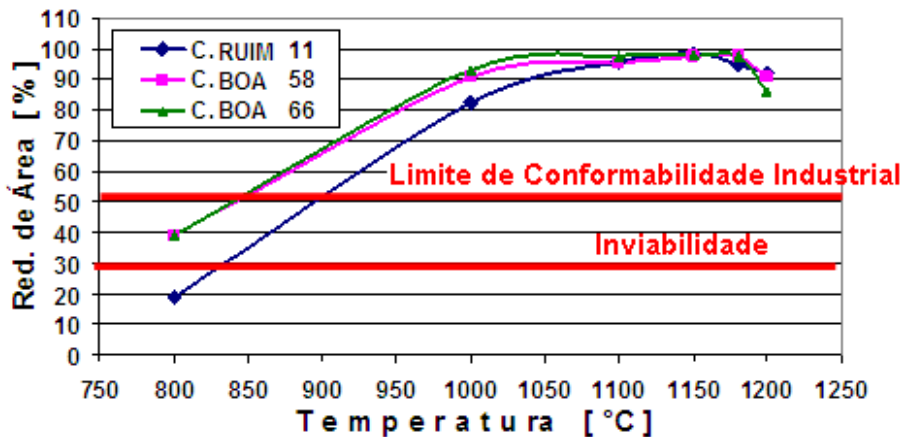
A Figura 16 apresenta a curva de ductilidade em função da temperatura (avaliada pela redução de área).

Figura 16: Curva de ductilidade on-cooling, a partir de 1200°C, comparativa entre as corridas C. 11 (RUIIM), C. 66 (BOA) e C. 58 (BOA).

Percebe-se claramente uma maior redução na plasticidade da liga com maior teor de adição de sucata de retorno (C. 11 - RUIM) com a queda da temperatura da deformação. A plasticidade é considerada industrialmente inviável em valores abaixo de 50% para a Redução em Área, e totalmente inviável para menores que 30%.

É importante ressaltar que as curvas da Figura 16 mostram que a plasticidade da liga considerada RUIM neste trabalho por ter sido fabricada com em torno de 80% de sucata de retorno é bastante elevada dentro da faixa de temperaturas de trabalho a quente do material (900°C à 1.200°C), mas s resulta em defeito por ser pouco mais baixa que a plasticidade da liga considerada BOA (até 20% de sucata de retorno) nas temperaturas abaixo de 1.000°C. A ductilidade da liga considerada RUIM só torna-se proibitiva para processamento a quente abaixo de 900°C.
