ESTUDO DOS MECANISMOS DE FORMAÇÃO DE UM DEFEITO SUPERFICIAL EM AÇO SILÍCIO DE GRÃO ORIENTADO ⁽¹⁾

Resumo

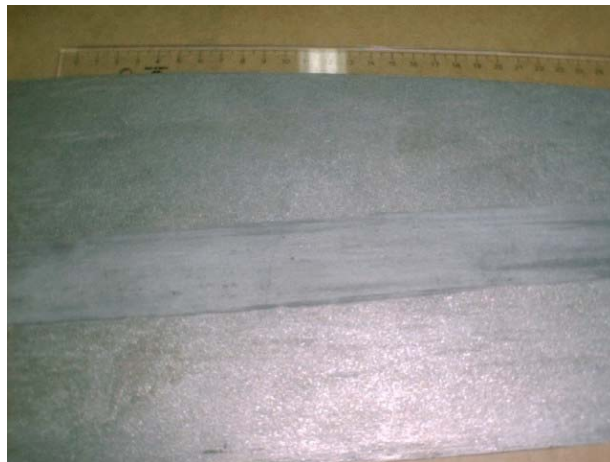
A Figura 1 mostra uma fotografia do defeito na chapa laminada a quente após recozimento e decapagem.

Figura 1. Defeito na chapa laminada a quente após decapagem.

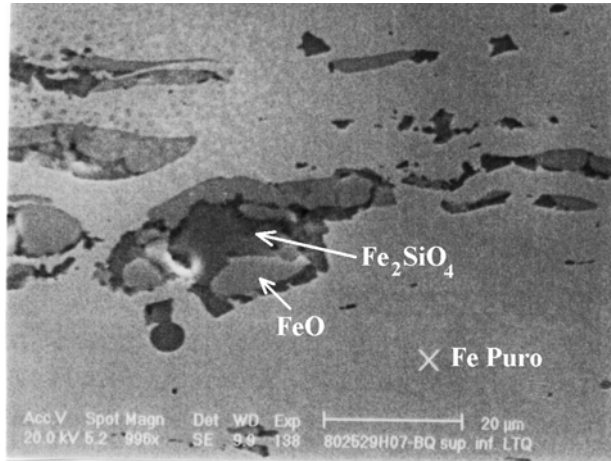
A Figura 2 mostra uma micrografia do defeito em corte transversal.

Figura 2. Micrografia em corte transversal do defeito na chapa laminada a quente.

A microanálise mostra que a matriz metálica é constituída de ferro puro e as inclusões claras de FeO (wustita) e as escuras de Fe₂SiO₄ (faialita). O defeito mostrado anteriormente pode ser associado a defeitos observados na superfície inferior e laterais das placas após forno de reaquecimento, como mostrado na Figura 3 cuja micrografia em corte transversal é mostrada na Figura 4. As inclusões observadas nesta figura são constituídas de FeO e Fe₂SiO₄ e a matriz é ferro puro como no caso anterior.

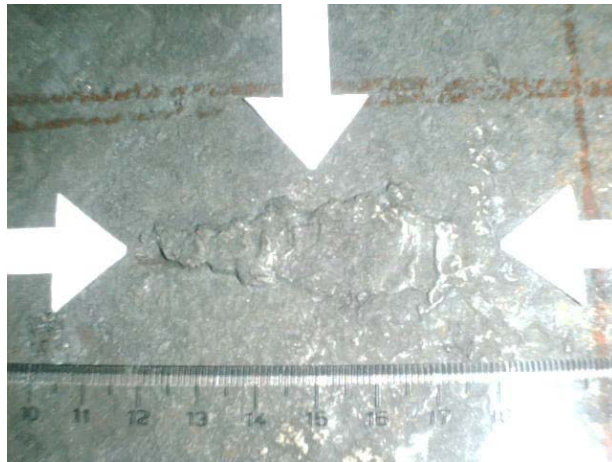
Figura 3. Defeito na placa após forno de reaquecimento da placa.

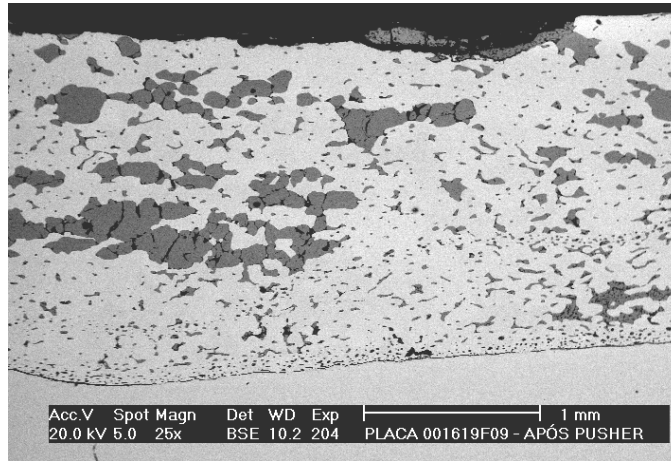
Figura 4. Micrografia em corte transversal do defeito na placa após forno de reaquecimento da placa.

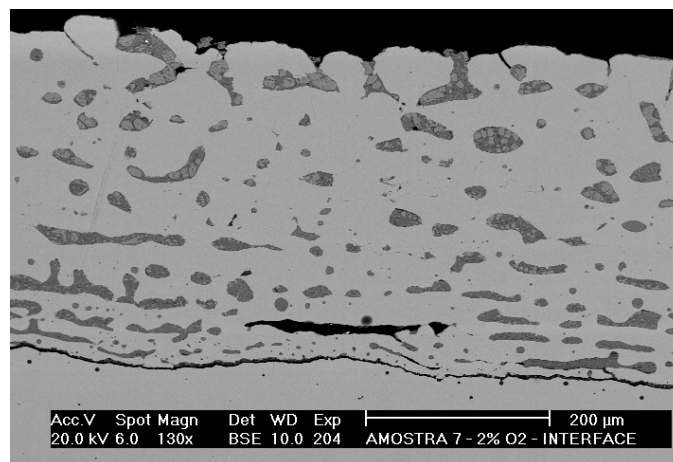
A Figura 6 mostra uma micrografia típica da camada de ferro sem silício que se forma entre a amostra e a escória.

Figura 6. Camada de ferro sem silício de amostra de laboratório.

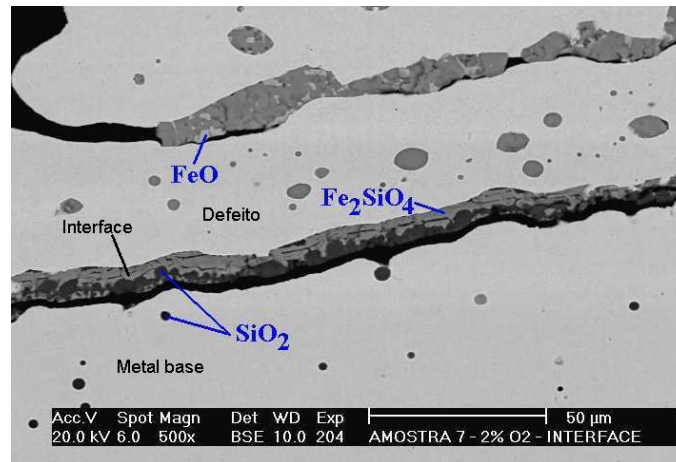
O mecanismo mais provável para explicar o aparecimento desta camada de ferro puro pode ser melhor entendido com a observação da Figura 7. O silício difunde-se muito bem no aço a temperaturas superiores a 1200°C, além disto tem mais afinidade pelo oxigênio que o ferro. A escória formada da fusão da carepa cria um isolamento entre a superfície inferior e a atmosfera do forno, sendo assim a disponibilidade de oxigênio no sistema é pequena para formar completamente a carepa, sendo assim o silício vai se oxidar primeiro, formando a sílica que se observa na interface entre o metal base e o defeito. Esta sílica reage com ferro da matriz e oxigênio formando a faialita. A wustita forma-se posteriormente nestas

ilhas de faiáita. Como resultado final, temos uma camada de ferro puro, com inclusões de faiáita e wustita. Portanto este mecanismo pode ser identificado como sendo uma oxidação interna.

Figura 7. Micrografia mostrando a interface entre a camada de ferro puro (defeito) e o metal base.

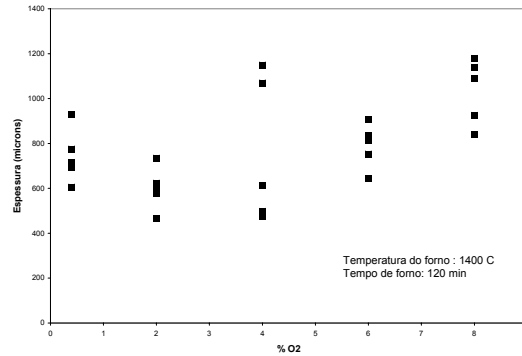
A figura 08 mostra a influência do teor de oxigênio na espessura da camada de ferro puro durante um tratamento por duas horas a 1400°C. Pode-se observar que não houve uma correlação muito nítida entre a espessura e o teor de oxigênio.

Figura 8. Espessura da camada de ferro puro em função do teor de oxigênio da atmosfera do forno.

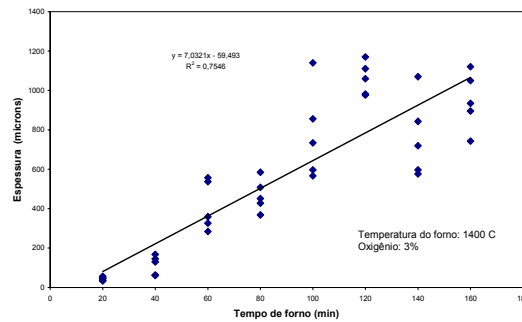
As Figuras 9 e 10 mostram, respectivamente, as influências do tempo de contato com a escória fundida e da temperatura do forno na espessura da camada de ferro puro durante um tratamento em atmosfera de 3% O₂, em amostras processadas em laboratório. Como era de se esperar, já que estão envolvidos processos de difusão e reações químicas, a espessura da camada aumenta com o tempo e temperatura.

Figura 9. Espessura da camada de ferro puro em função do tempo de contato com a escória líquida.

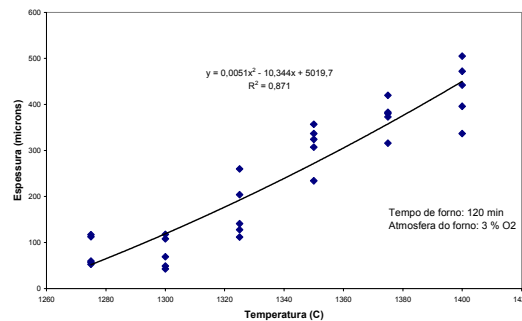
Figura 10. Espessura da camada de ferro puro em função da temperatura do forno.
