# ESTUDO PARA ELIMINAÇÃO DOS PROBLEMAS DE EMPENOS, TRINCAS E QUEBRAS DOS ROLOS DE CARGA DO FORNO DE RECOZIMENTO DE CHAPAS GROSSAS DA ACESITA<sup>1</sup>

## **STUDY FOR ELIMINATION OF THE PROBLEMS OF WARPS, CRACKS AND BREAKS LOAD ROLLS OF THE CONTINUOUS ANNEALING FURNACE OF STAINLESS STEEL PLATES OF THE ACESITA'S COMPANY**

<sup>1</sup> Contribuição técnica apresentada na 61º Congresso Anual da ABM, de 24 a 27 de julho de 2006, Rio de Janeiro – RJ

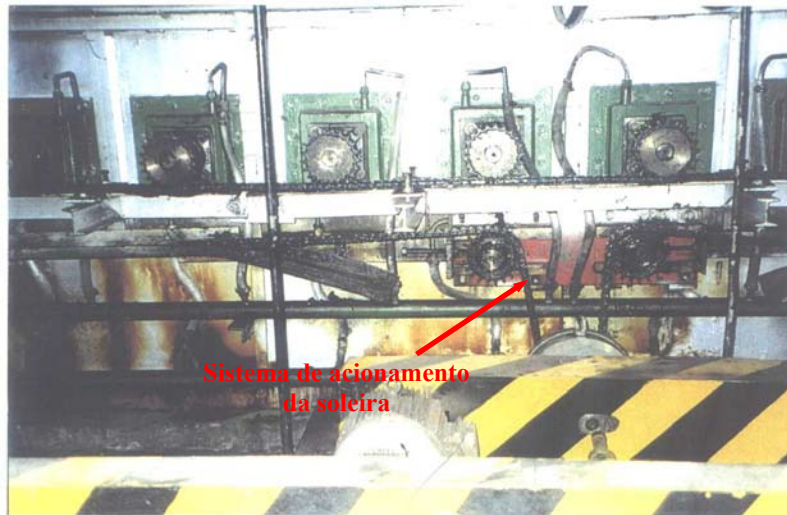
Figura 1. Vista lateral mostrando o sistema de acionamento da soleira.

Um dos maiores problemas com este sistema de acionamento é que, quando acontecia o rompimento da corrente e/ou queima do motor de acionamento, ocorria o empeno simultâneo dos 16 rolos da soleira. Devido a estes fatos no ano de 2000, modificou-se o sistema, quando foram implantados 2 motores, sendo um motor *stand by* para a eventual pane do sistema, e o acionamento foi modificado de uma única corrente com um esticador

para o sistema de corrente múltipla, independente e intercalada, ligando um rolo ao outro, totalizando um n.º de 15 correntes sem esticadores.

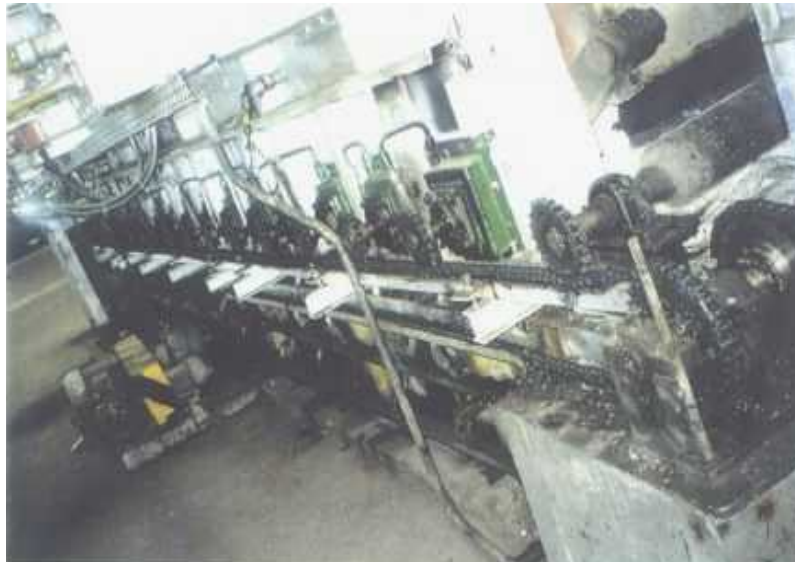
Figura 2. Vista geral mostrando uma única corrente acionando os 16 rolos.

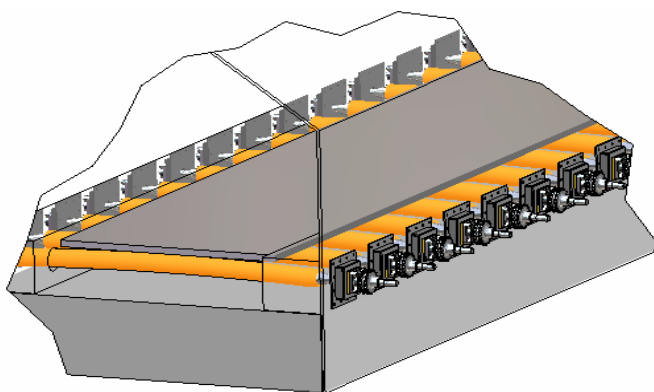
Mesmo com a eliminação do risco de parada simultânea dos rolos após implantação do novo sistema de acionamento, ainda assim ocorriam empenos que evoluíam gradativamente em todos os rolos da soleira resultando na parada do processo ou mesmo a quebra de rolos aleatoriamente, ao longo toda a soleira do forno (Anexo 2 - Vista interna

**Figura 5.** Vista simulada do forno com a chapa sobre os rolos empenados

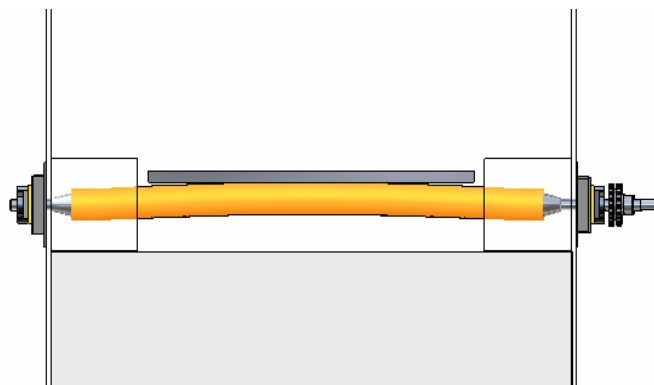
**Figura 6.** Vista de frente do forno visualizando o empeno dos rolos

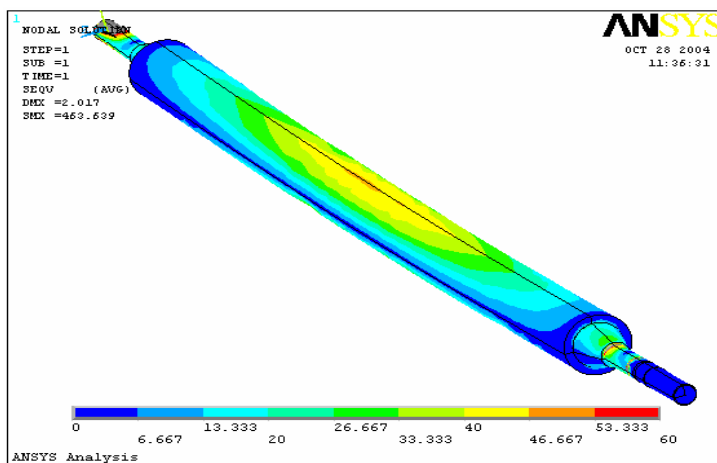
Gráfico de deslocamentos ( flecha )

- Foi efetuada a verificação da potência necessária para o acionamento da soleira do forno e constatou-se que esta estava correta. E, como o sistema somente desarmava quando numa situação de grande nível de empenos dos rolos ou quebra dos mesmos, não foi necessário nenhuma alteração do motor de acionamento.
- Foi efetuada a análise estrutural da resistência mecânica dos rolos, constatando-se que atende às solicitações de serviços do rolo de carga.

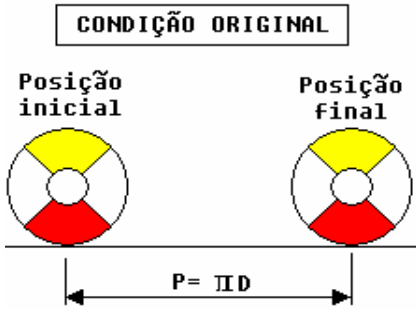
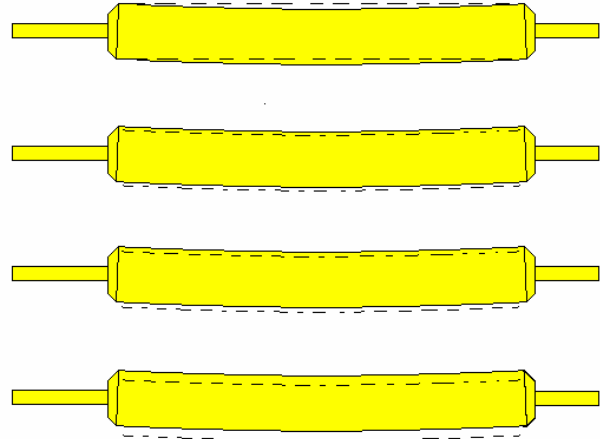
1. CONDIÇÃO ORIGINAL

Após todas as análises realizadas conseguiu-se uma maior sensibilidade sobre o problema, o que possibilitou concluir que, os empenos dos rolos aconteciam pelo efeito das paradas sucessivas a que o sistema é submetido para inversões de sentido de giro, as quais fazem parte do processo, e que resultavam então em um efeito cumulativo provenientes de pequenas deformações causadas em cada parada, pelo fato de que o rolo durante o processo de recozimento da placa, parava sempre na mesma posição angular voltada para baixo, resultando-se com isto no somatório de pequenos empenos sucessivos, causando a ruptura do rolo.
