# ESTUDO *POST MORTEM* DE TIJOLOS REFRAATÓRIOS DE $AL_2O_3/SiC/C$ E $AL_2O_3/SiC/C/MgO$ EMPREGADOS EM CARROS TORPEDO\*

## POST MORTEM STUDY OF $AL_2O_3/SiC/C$ AND $AL_2O_3/SiC/C/MGO$ REFRACTORY BRICKS USED IN TORPEDO LADLE

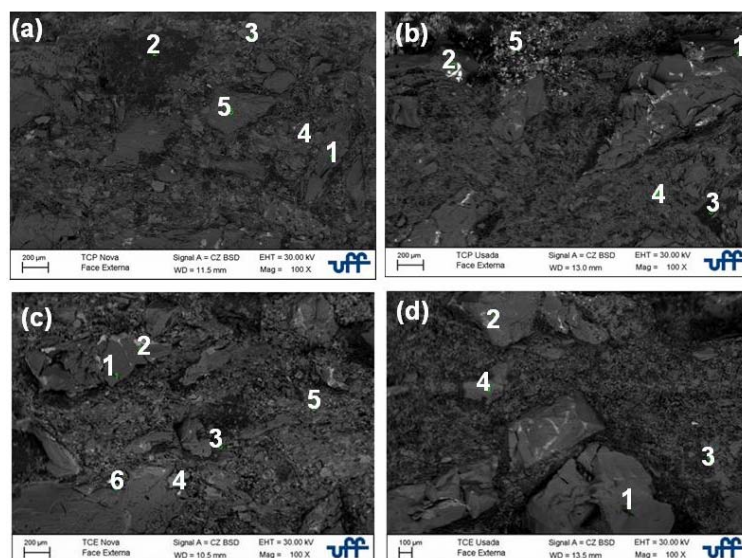
**Figura 1.** Análise de EDS de distintos pontos da imagem obtida por elétrons Retroespalhados (BSE)

na seção transversal junto à face externa da amostra (a) TCP Nova, (b) TCP Usada, (c) TCE Nova, (d) TCE Usada.

No entanto, com os resultados da microanálise composicional elemental por EDS da amostra do tijolo refratário TCP Usada (Figura 1b e Figuras 3 e 4), verifica-se a presença de Fe, Mg e Pt, além do de Al, C, O e Si constatados na condição “Nova”. A presença do Fe deve-se ao contato do refratário com o ferro gusa. As presenças de Mg e Pt podem estar associadas à alguma contaminação do material devido ao contato com a escória durante o basculamento do carro torpedo, ou elementos traços que podem eventualmente se fazer presente na matéria-prima do tijolo.

(ii) o ferro ccc presente na face externa do refratário TCP na condição usada é devido ao contato com o ferro gusa, fato este já evidenciado nas análises de EDS/MEV pela penetração de ferro a partir da face externa (Figuras 1 e 4c).

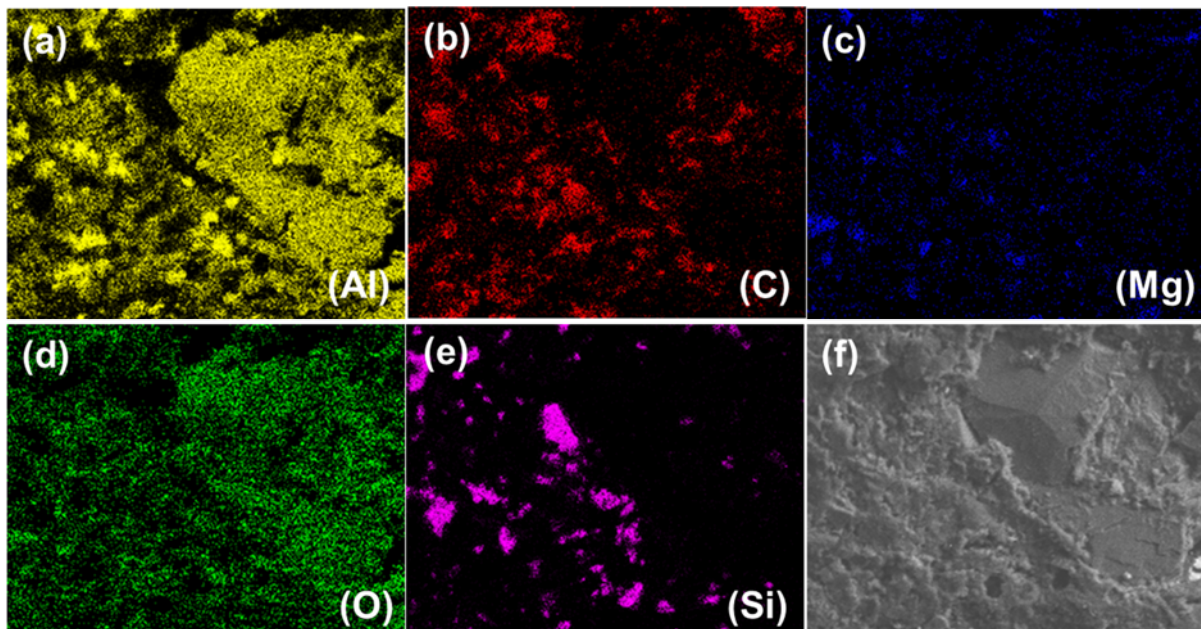
**Figura 2.** (a-e) Imagens do Mapeamento elementar por EDS da (f) região de topo da amostra TCP Nova.

Para a amostra do tijolo refratário TCP Nova (Figura 3a e Figura 2), confirma-se a presença de Al, C, O, Si, Ti e P. A presença dos elementos Al, C, O e Si provavelmente associadas às fases  $Al_2O_3$ , SiC e C. A presença de Ti é prevista entre os elementos traços na composição do refratário. Enquanto a presença de P junto à superfície externa deve-se ao tratamento da superfície do mesmo com resina fenólica, que normalmente na sua formulação contém fósforo.

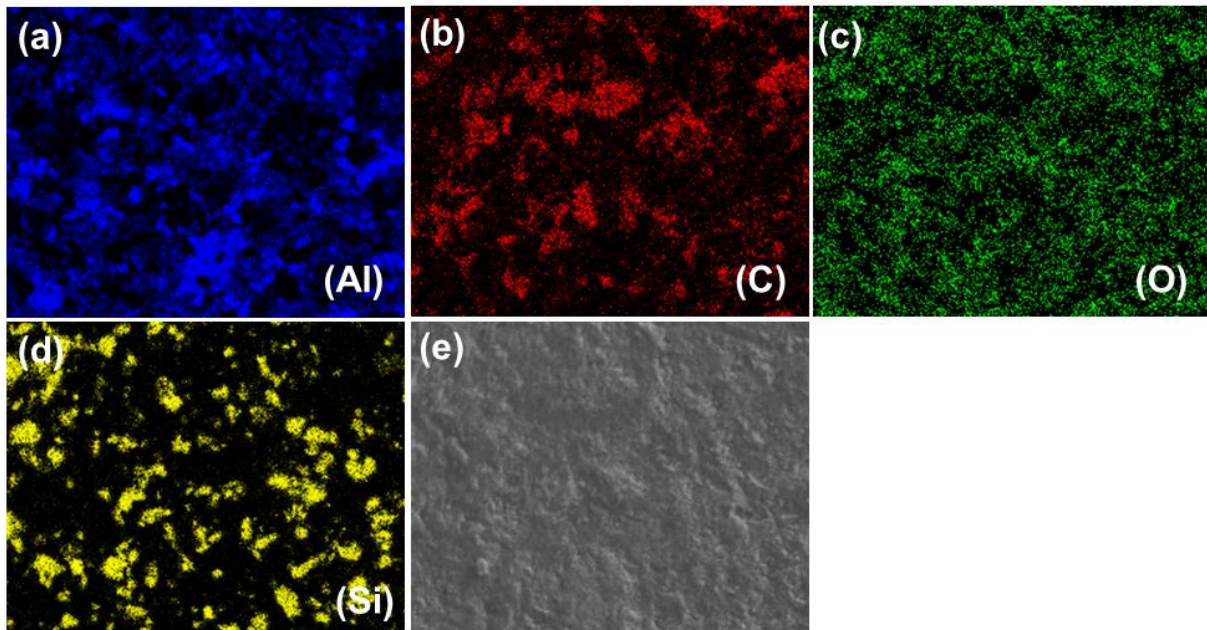
**Figura 3.** (a-d) Imagens do Mapeamento Elemental por EDS da (e) região de topo da amostra TCP Usada.

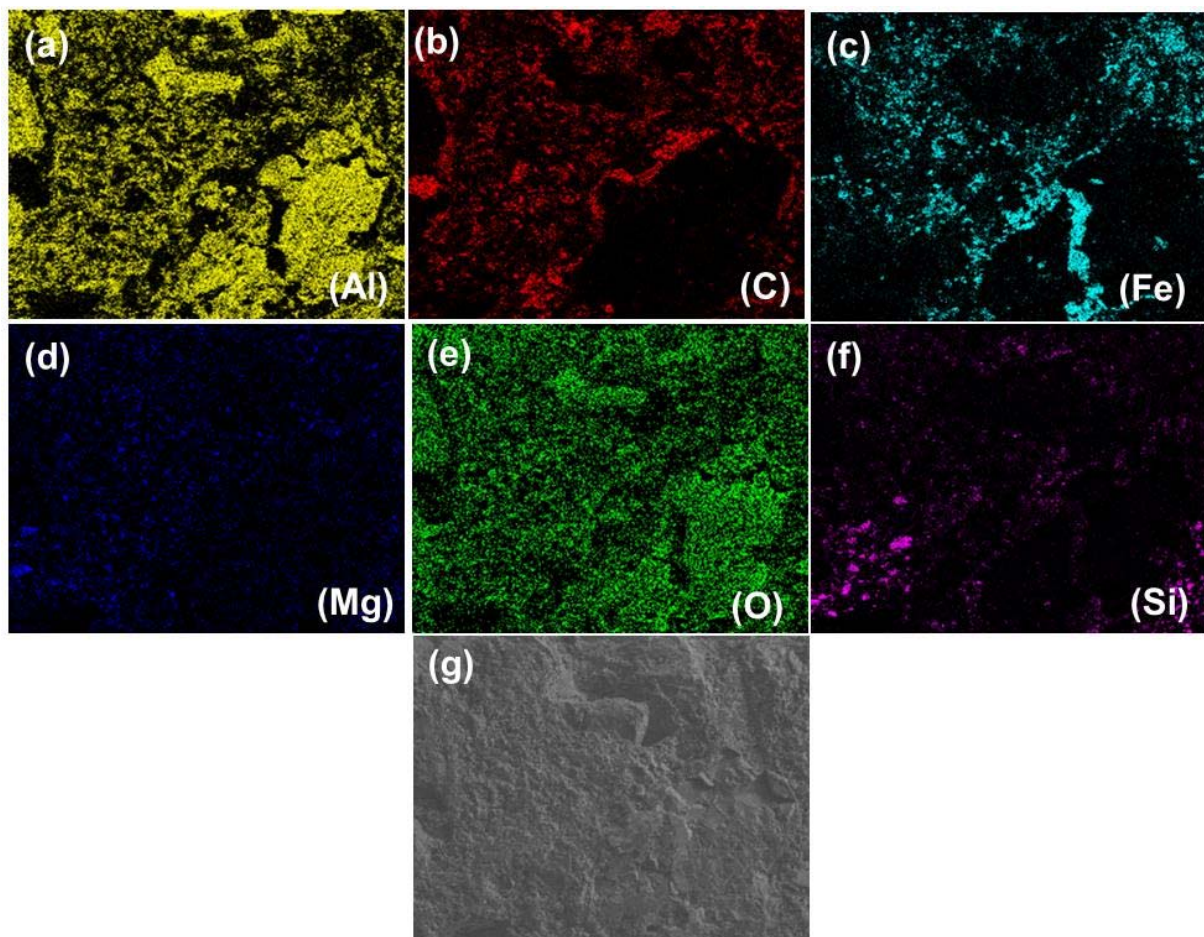
**Figura 4.** (a-f) Imagens do Mapeamentos Elemental por EDS da (g) região da espessura junto a face externa, 1,5 mm de profundidade, da amostra TCP usada.

A amostra do tijolo refratário TCP Usada (Figura 4), apresentou Fe e Mg, além dos elementos previstos na composição dos refratários similares à condição nova (Figura 2) e usada pela análise de topo (Figura 3). Estas evidências são indícios da penetrabilidade do gusa e/ou escória pelo contato da face externa do tijolo, constatadas pela análise com uma imagem que revela 1,5 mm de espessura do material a contar da face externa (Figura 6) – parte superior da Figura 4g refere-se à face externa.

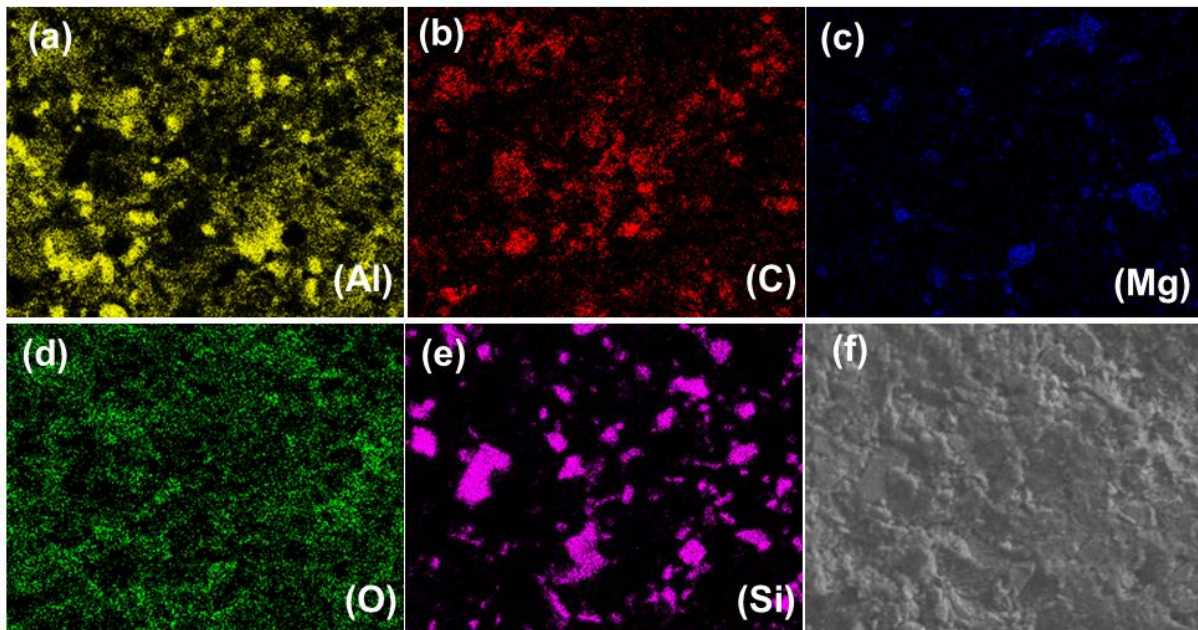
**Figura 5.** (a-e) Imagens do Mapeamento Elemental por EDS da (f) região de topo da amostra TCE nova.

Para a amostra TCE Nova (Figura 1c e Figura 5), houve a presença de Al, C, O, Si, Ti, V, Mn e Ca. A presença dos elementos Al, C, O e Si provavelmente associadas

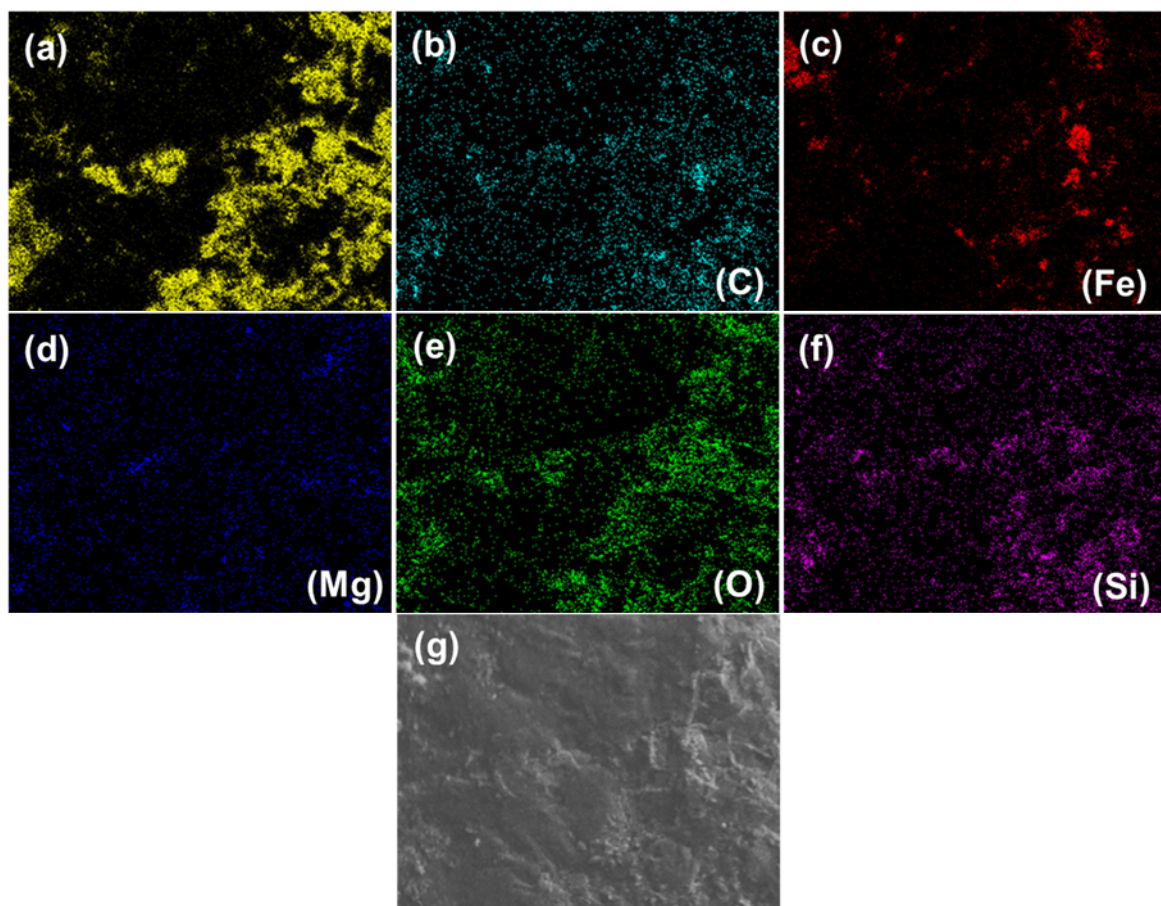
**Figura 6.** (a-f) Imagens do Mapeamento Elemental por EDS da (g) região de topo da amostra TCE usada.

No entanto, com os resultados da microanálise composicional elementar por EDS da amostra do tijolo refratário TCE Usada (Figura 1d, Figuras 6 e 7), verifica-se a presença de  $\text{Fe}$ ,  $\text{Mg}$  e  $\text{Ce}$ , além de  $\text{Al}$ ,  $\text{C}$ ,  $\text{O}$ ,  $\text{Si}$ ,  $\text{Ti}$ ,  $\text{V}$ ,  $\text{Mn}$  e  $\text{Ca}$  que foram constatados na condição “Nova”. A presença do  $\text{Fe}$  e do  $\text{Ce}$  deve-se ao contato do refratário com a escória e/ou gusa. A presença do  $\text{Mg}$  é prevista pela formulação do refratário, devido às fases  $\text{MgO}$  e  $\text{MgAl}_2\text{O}_4$  (está última que forma-se *in-situ*, ou seja, durante o uso em temperaturas elevadas no carro torpedo).

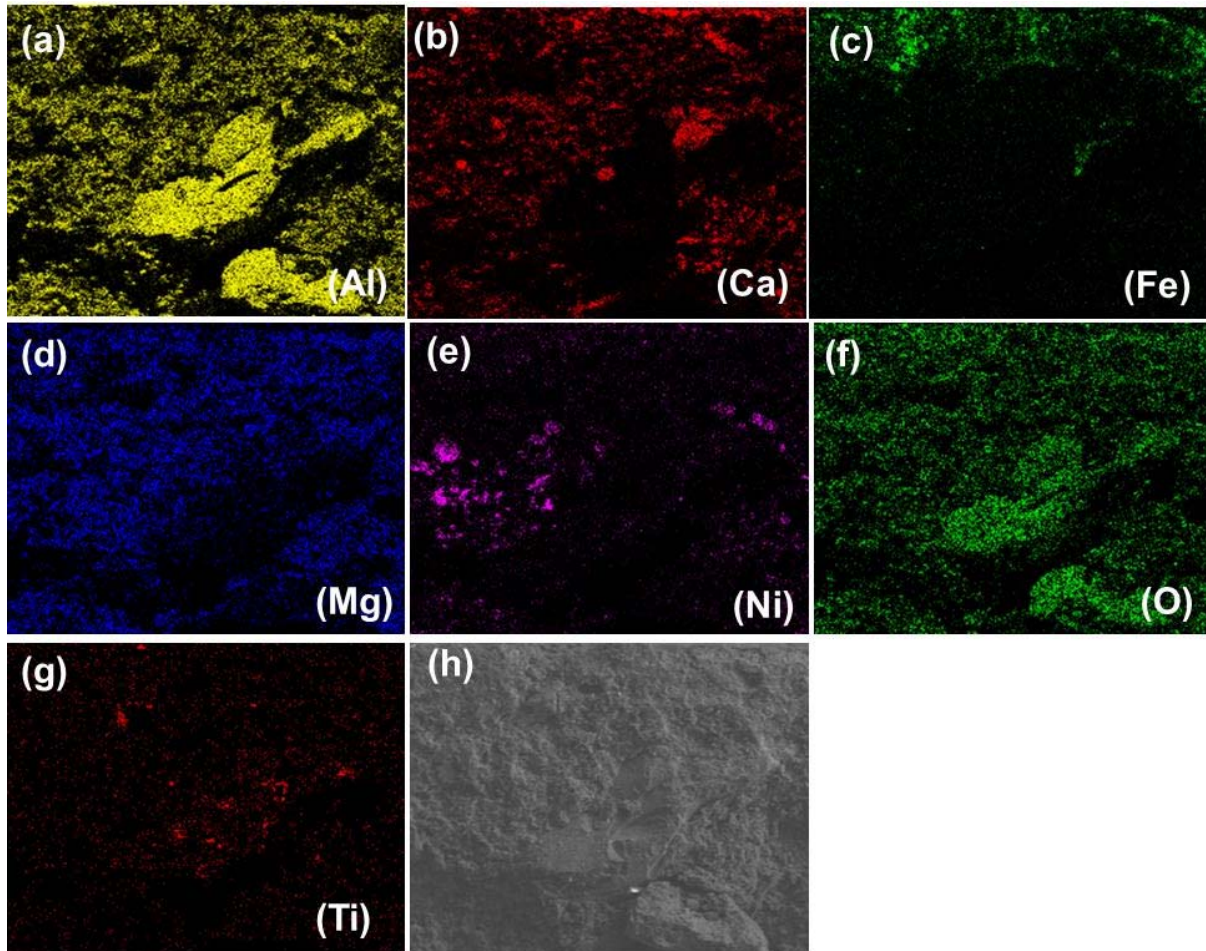
**Figura 7.** (a-g) Imagens do Mapeamento Elemental por EDS da (h) região da espessura junto da face externa, 1,5 mm de profundidade, da amostra TCE usada.

Ao se analisar os resultados das imagens do mapeamento composicional na região da espessura junto à face externa (Figura 7) relativa à amostra do tijolo refratário TCE Usada, verifica-se a presença de  $\text{Fe}$ ,  $\text{Ca}$  e  $\text{Ni}$ , além dos elementos previstos na composição de refratários similares à condição nova (Figura 5) e usada pela análise de topo (Figura 6). Estas evidências são indícios da penetrabilidade da escória pelo contato da face externa do tijolo, constatadas pela análise com uma imagem que revela 1,5 mm de espessura do material a contar da face externa (Figura 7) – parte superior da Figura 7h refere-se à face externa. Como também somente na análise de topo da face externa (Figura 6) do tijolo TCE Usada, foi evidenciada uma incorporação de ferro (Figura 6c), fator este não verificado em análise em região similar do tijolo TCP Usada (Figura 3). Porém as Figuras 7(b, c, e) revelam que esta penetrabilidade é muito inferior do que aquela evidenciada no tijolo refratário TCP Usada (Figura 4c). A incorporação do ferro e de outros elementos ( $\text{Ni}$  e  $\text{Ca}$ ) na superfície da face externa vem a corroborar com os resultados das densidades dos materiais em estudo nas condições nova e usada, onde o material TCE Usada, quando comparada a condição nova, apresenta um maior aumento relativo na densidade.

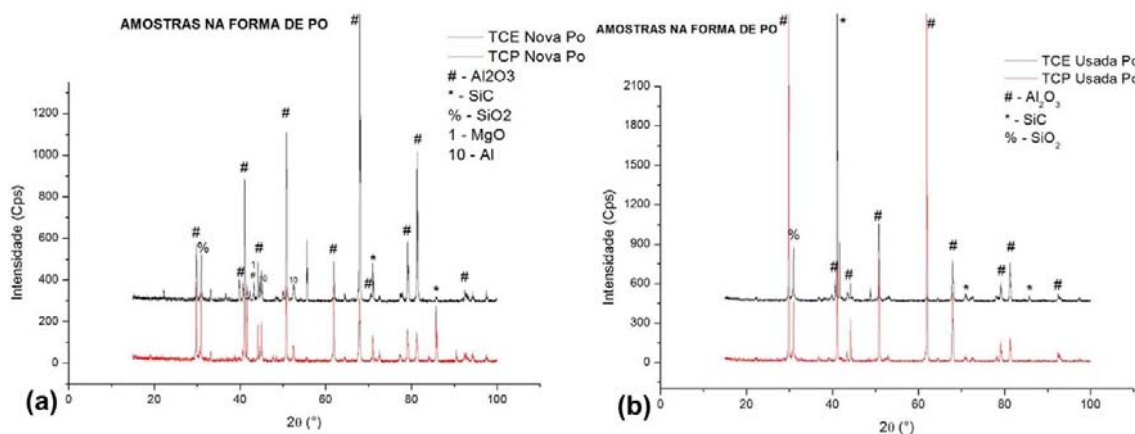
**Figura 8.** Espectro de DRX das amostras TCP e TCE na forma de pó na condição (a) como novas e (b) como usadas.

Com base nas análises de DRX das amostras na forma de pó entre os tijolos refratários TCP e TCE ambos na condição nova (Figura 8a), pode verificar basicamente as mesmas fases presentes ( $\text{Al}_2\text{O}_3$ , Si,  $\text{SiO}_2$  e Al metálico) com exceção do MgO que somente se faz presente no refratário TCE (indicado pelo índice 1 na Figura 8a). Em relação às análises de DRX das amostras na forma de pó entre os tijolos refratários TCP e TCE ambos na condição usada (Figura 8b), não se consegue perceber mudanças significativas e conclusivas quanto a modificação estrutural entre eles.

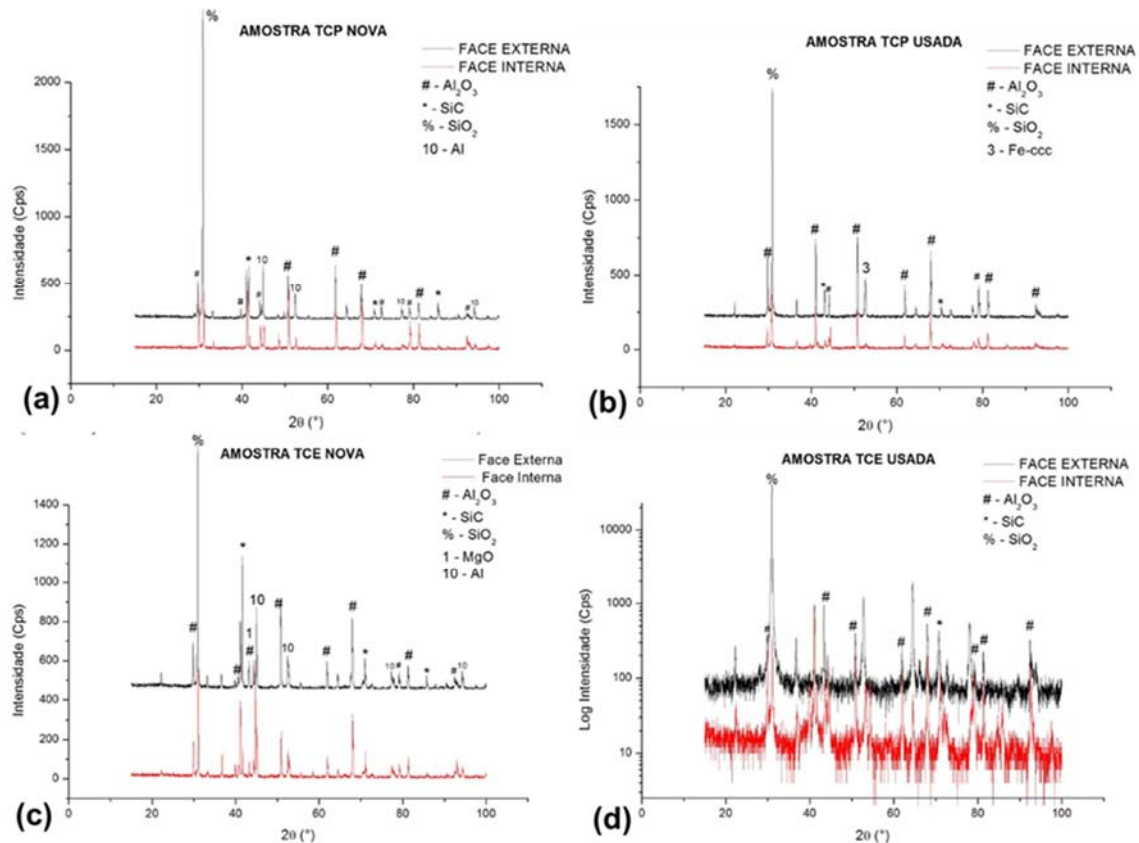
**Figura 9.** Espectro de DRX das faces interna e externa das amostras (a) TCP na condição como nova, (b) TCP na condição como usada, (c) amostra TCE na condição como nova e (d) amostra TCE na condição como usada (apresentado em escala logarítmica para uma melhor visualização dos picos).

Com base nos espectros de DRX das amostras do tijolo TCP nas condições nova (Figura 9a) e usada (Figura 9b), pode-se confirmar em ambos os casos a presença das fases  $\text{Al}_2\text{O}_3$ , SiC e  $\text{SiO}_2$ . No entanto, na condição nova é evidenciada a presença de alumínio metálico (indicado pelo índice 8 na Figura 9a) e a presença de

ferro metálico cúbico de corpo centrado – CCC – na condição usada (indicado pelo índice 3 na Figura 9b). Estas diferenças são devidas a:

(i) nem todo o alumínio presente na condição nova do refratário TCP encontra-se combinado com o oxigênio, fato este constatado nas análises pontuais de EDS (Figura 1a,c). Durante o uso do refratário o alumínio não combinado converte-se a óxido;

No entanto ao se observar os espectros de DRX das amostras do tijolo TCE nas condições nova (Figura 9c) e usada (Figura 9d), confirma-se a presença das fases  $\text{Al}_2\text{O}_3$ , SiC e  $\text{SiO}_2$ , além do Al metálico na condição nova - como foi verificado para o tijolo TCP (Figuras 9a, b). Somente na condição nova foi possível detectar a fase MgO. Este fato não indica que a condição usada deixou de contar com a presença desta fase, mas que a incorporação de outras fases/elementos na superfície da face externa (evidenciadas pela análise composicional elementar de EDS – Figuras 6 e 7) possivelmente impediram a penetrabilidade do feixe de raios-x na sub-superfície da amostra usada onde o MgO e tão provavelmente o  $\text{MgAl}_2\text{O}_4$  se faz presente.
