EXPERIÊNCIA DA APERAM ACERCA DE DEFEITO SUPERFICIAL EM CHAPA DE AÇO CARBONO¹

APERAM'S EXPERIENCE ABOUT SURFACE DEFECT IN CARBON STEEL PLATE

¹ *Contribuição técnica ao 44º Seminário de Aciaria – Internacional, 26 a 29 de maio de 2013, Araxá, MG, Brasil.*

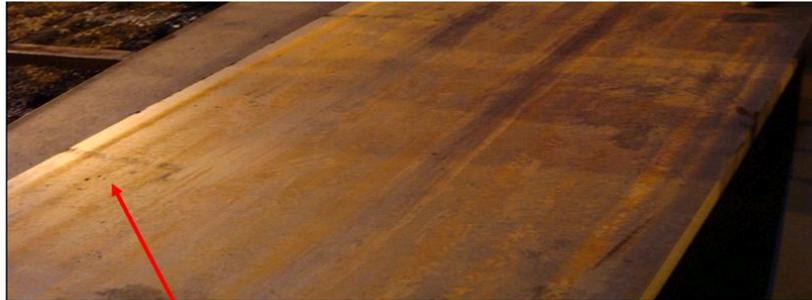
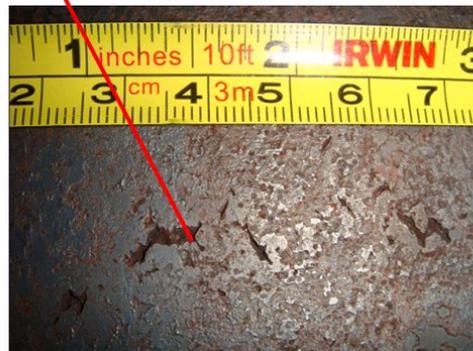
Figura 4 – Caracterização do defeito cavidade.

O defeito cavidade, conforme Figura 4, possui as seguintes características:

- ocorre aleatoriamente na face superior da placa/chapa;
- profundidade maior que 1mm;
- maior intensidade nas bordas superiores das placas; E
- maior frequência nas corridas produzidas na máquina de lingotamento contínuo nº 1.

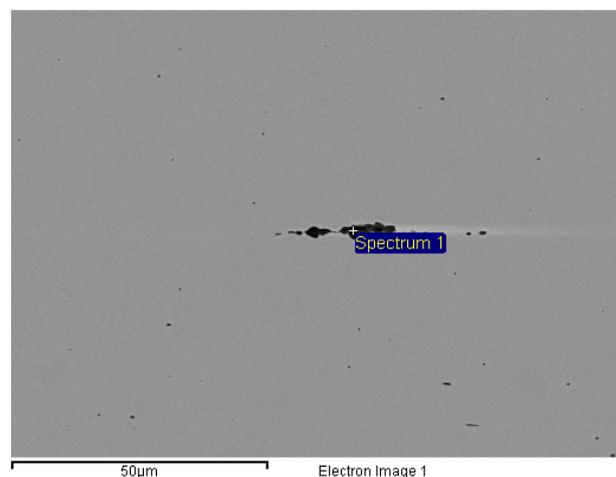
Tabela 1 – Análise do MEV – Situação anterior a utilização da escória Sintética

A Tabela 1 evidencia a presença de macro-inclusões complexas de Alumínio, Silício, Cálcio e sódio, com origem na elaboração do aço líquido e do pó fluxante utilizado. A presença de Magnésio é devido a reação com o Alumínio. O Magnésio e sódio, normalmente, tem origem em componentes do lingotamento contínuo.⁽⁵⁾ A implementação da escória sintética e modificação no pó fluxante solucionou este problema.

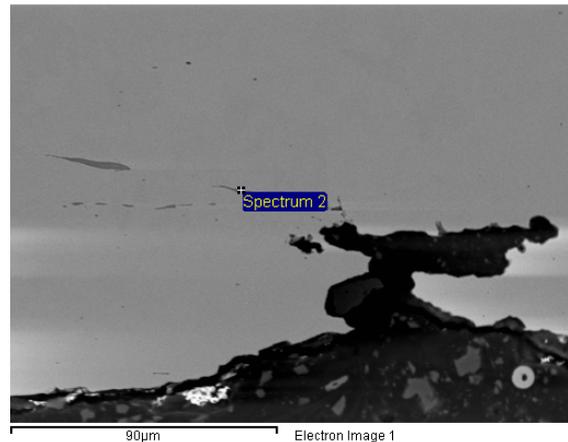
Tabela 2 – Análise do MEV – Situação posterior a utilização de escória sintética e modificação do pó fluxante

Na Tabela 2 após a implementação da escória sintética e modificação do pó fluxante não foram mais encontradas macro-inclusões complexas. Entretanto, sazonalmente,

era encontrado o defeito cavidade e, na análise do MEV ,foi identificado penetração de óxidos.

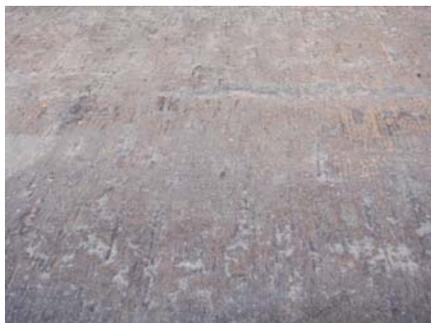
Na Figura 6 observa-se a situação anterior, onde existia ocorrência de trinca longitudinal e transversal nas placas , conforme ilustram as fotos (a) e (b). Estas trincas manifestavam-se com maior intensidade na parte superior das placas e chapas (sentido lingotamento). Estes defeitos são denominados cavidades, conforme fotos (c) e (d).

(a) trinca longitudinal-placa

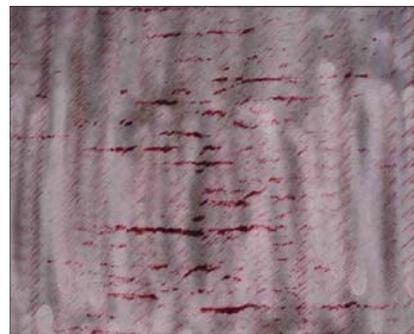
(b) trinca transversal na placa

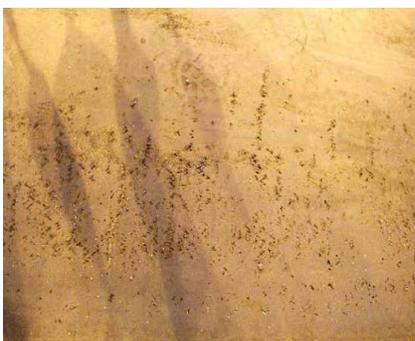
(c) Cavidades na chapa

Durante análise foi observado o defeito nas bordas das chapas na mesma localização das trincas das placas.

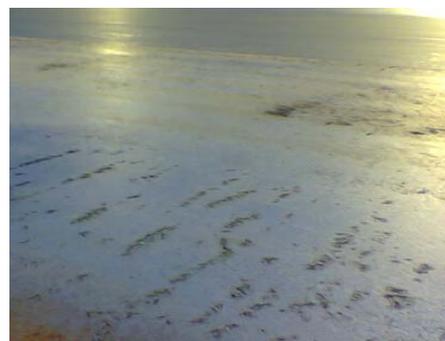
(d) Cavidades na chapa

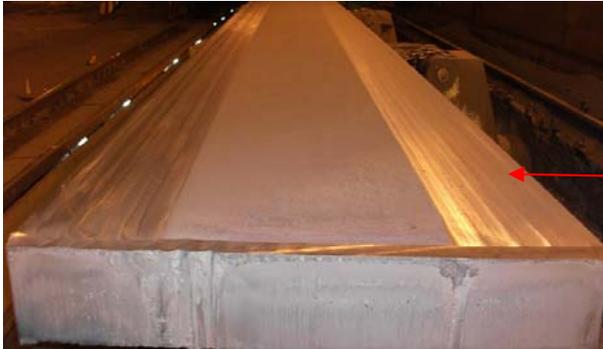
(a) Placa esmerilhada (200 mm espessura)

Na Figura 7, após implementação das ações de eliminação da obstrução de válvula submersa (escória sintética e otimização do Al), da modificação do pó fluxante e do esmerilhamento das bordas superiores não houve mais manifestação do defeito.

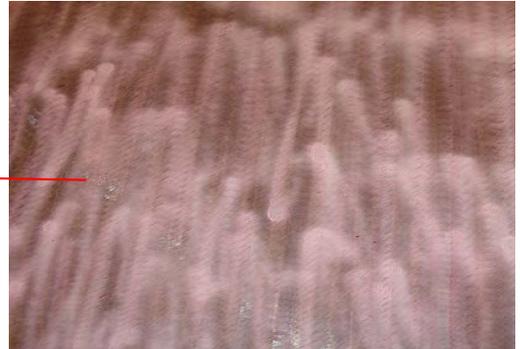
(b) Teste de líquido penetrante na placa

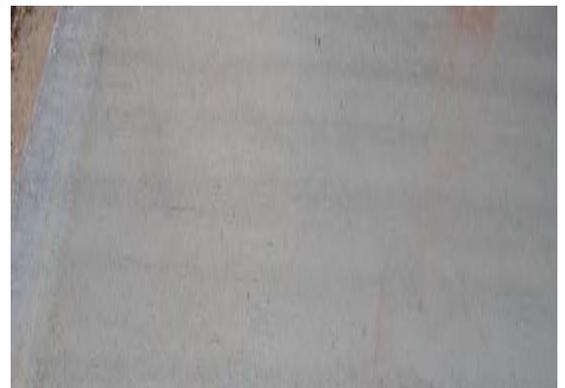
(d) superfície da chapa isenta do defeito
