FADIGA DE COMPONENTE FUNDIDO DE INJETORA ¹

FATIGUE OF THE REAR PLATE OF AN INJECTION MOLDING MACHINE

¹ Contribuição técnica ao 63º Congresso Anual da ABM, 28 de julho a 1º de agosto de 2008, Santos, SP, Brasil

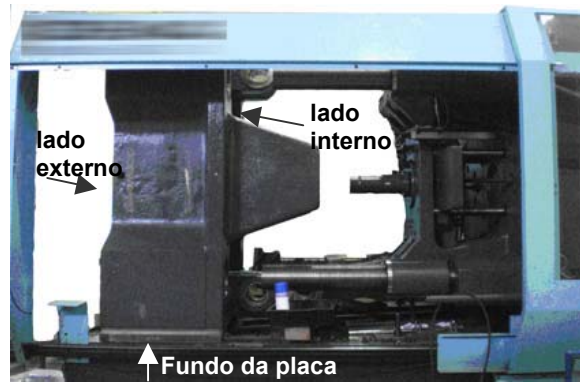
A Figura 1 apresenta a injetora em seu local de funcionamento, parcialmente desmontada, ainda com o componente fraturado. Estão indicados na Figura 1 os lados interno e externo do componente, e o fundo da placa, local de início da fratura.

Figura 1. Vista geral da injetora, parcialmente desmontada, mostrando a placa fraturada e indicando os lados externo e interno da placa. A placa tem dimensões aproximadas de 2 x 3m.

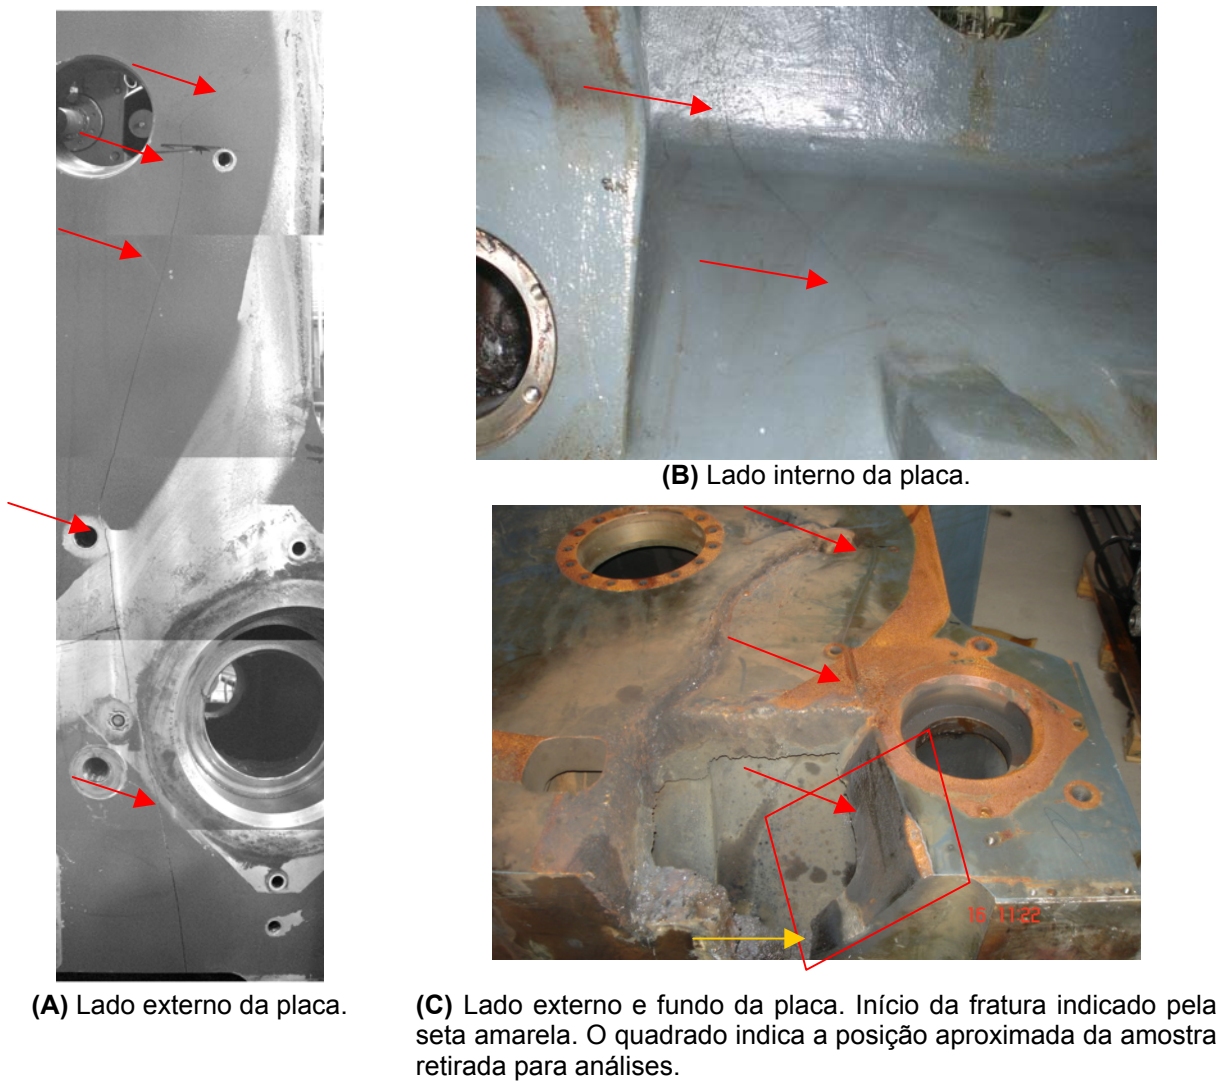
As Figuras 2a e 2b mostram a trinca vista dos lados externo e interno respectivamente. A Figura 2c mostra o fundo da placa após o corte, evidenciando o ponto de início da fratura.

Figura 2. Vistas e ponto de início da trinca do componente falhado.

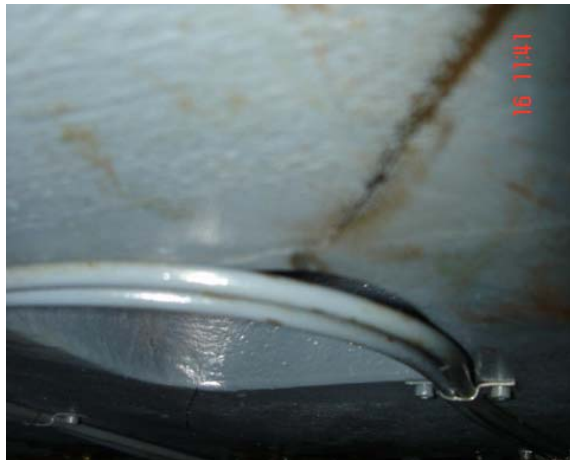
É importante ressaltar que outra injetora, ainda em operação na mesma planta, operando em condições similares, apresentou trincas nucleadas,

aparentemente, nos cantos das aberturas presentes no fundo e no lado superior da placa, como pode ser observado na Figura 3.

(A) Fundo da placa.

Figura 3. Vista parcial da trinca observada em outra injetora ainda em operação na mesma planta.

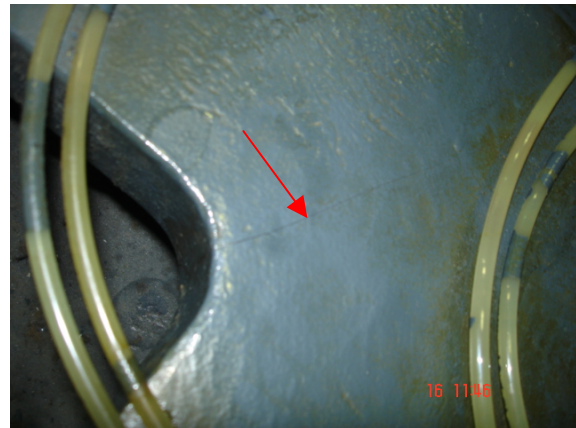
(B) Lado superior.

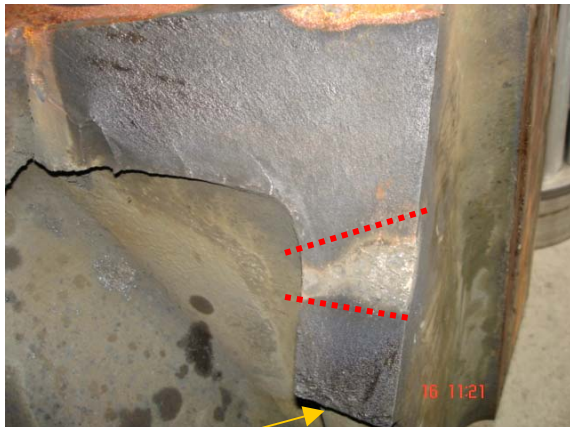
A Figura 4 mostra com maior detalhe a região de início da fratura, que pode ser identificada pelas “marcas de sargento” (*chevron markings*). Houve um segundo ponto de iniciação da trinca, posicionado no canto oposto da abertura no fundo da placa, como mostra a Figura 5.

Figura 4. Detalhe da superfície de fratura, próximo a região de início. A região entre as linhas pontilhadas foi alterada pela operação de corte.

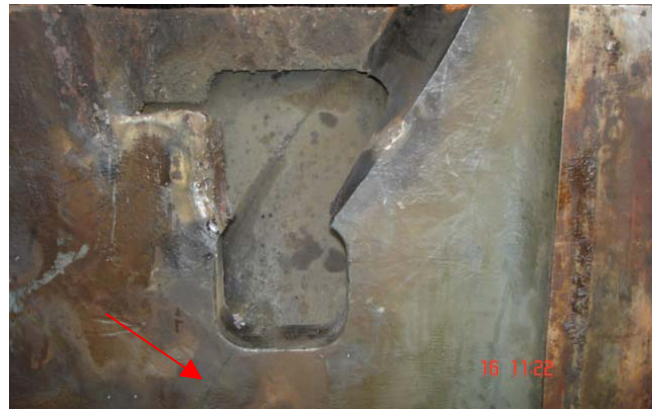
Figura 5. Trinca iniciada no canto oposto da abertura, no fundo da placa.

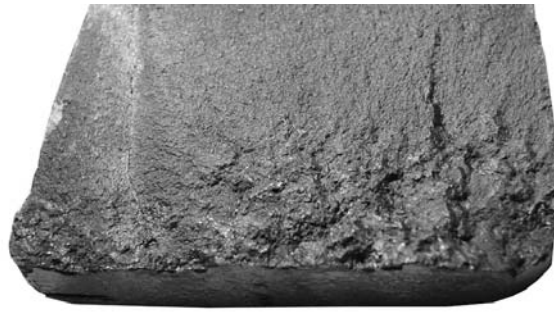
A observação macroscópica da superfície de fratura da região indicada pelo quadrado da Figura 2c indicou a presença de uma camada superficial alterada no ponto de início da fratura, ao longo da superfície da abertura, e ao longo da superfície do lado interno da placa. Essa camada alterada não foi observada na superfície do lado externo, provavelmente devido à usinagem do lado externo. Na Figura 6 é possível observar essa camada.

(A) Camada alterada na superfície da abertura localizada no fundo da placa.

Figura 6. Camada alterada, observada na superfície de fratura, localizada ao longo das superfícies da abertura e do lado interno da placa.

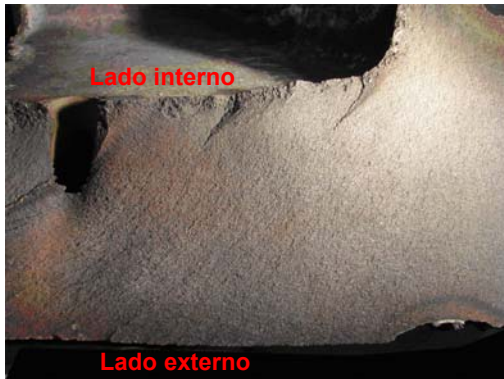
(B) Camada alterada ao longo da superfície do lado interno. Não se observa camada ao longo do lado externo.
 (C) Detalhe da camada alterada da superfície interna.

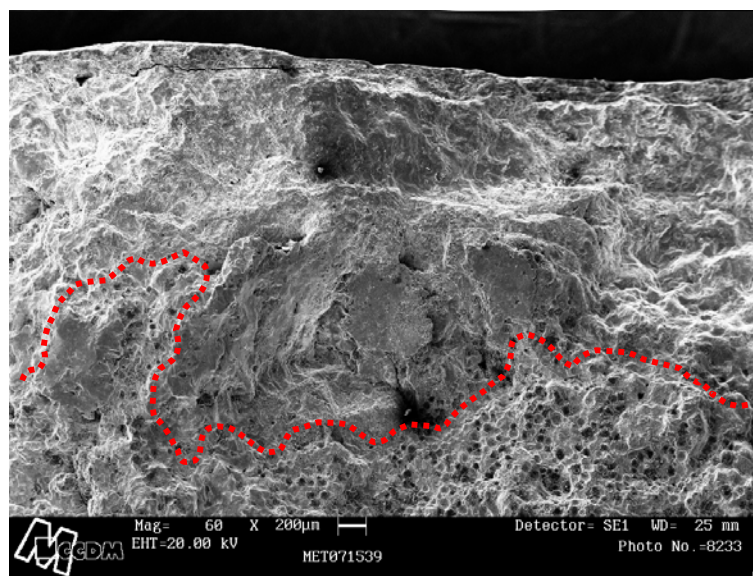
A análise por MEV da superfície de fratura no ponto de início, ou seja, sobre a camada alterada, apresentou um micromecanismo não identificável, porém, claramente sem sinais de esferoidização da grafita. Enquanto que, na região da fratura fora da camada alterada observa-se a presença de grafita esferoidal, típica de ferro fundido nodular, e estrias, que indicam fratura por fadiga. As Figuras 7 e 8 mostram os aspectos observados.

Figura 7. Ponto de início. Transição entre a região sem indicação de grafita esferoidal e região com fratura típica de ferro fundido nodular.

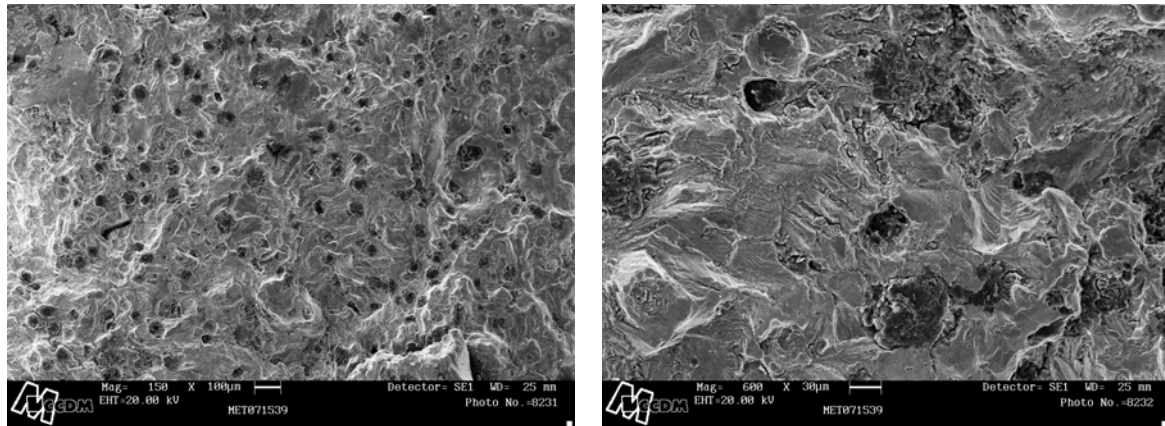
(A) Vista geral da superfície de fratura. Grafita nodular e matriz.

(B) Estrias de fadiga na matriz.

Figura 8. Micromecanismos da fratura.

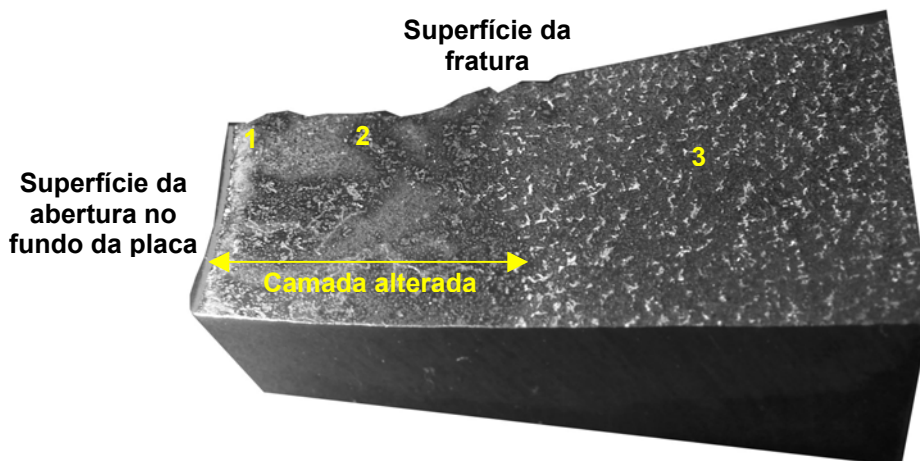
A amostra metalográfica foi retirada da secção perpendicular à superfície de fratura, através da camada alterada, próximo à superfície da abertura no fundo da placa. A Figura 9 apresenta a amostra metalográfica.

Figura 9. Amostra metalográfica. Os números 1, 2 e 3 indicam as regiões observadas por microscopia ótica (o aparente relevo é uma ilusão de ótica devido à iluminação sobre a superfície atacada).

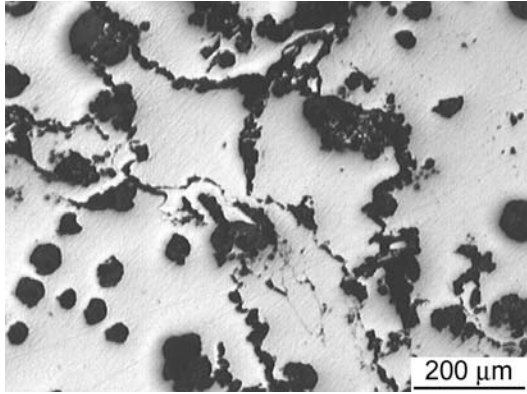
A região 3 corresponde ao núcleo da placa e apresenta microestrutura típica de um ferro fundido nodular perlítico, como mostra a Figura 11. As Figuras 10 e 12 mostram a microestrutura próxima à origem da fratura, são as regiões 2 e 1 respectivamente. Nota-se que essas regiões apresentam uma microestrutura severamente alterada, ao longo de, aproximadamente, 20 mm de profundidade, a partir da superfície da abertura, com a presença de inclusões grosseiras, vazios e nódulos de grafita degenerados. Esta microestrutura causa alterações localizadas de propriedades mecânicas, diminuindo a resistência mecânica e à fadiga do material. Dessa forma, a causa raiz da falha é, provavelmente, a presença dessa camada superficial com microestrutura alterada.

Figura 10. Região 2 da figura 9. Inclusões, ferrita, nódulos degenerados e vazios.

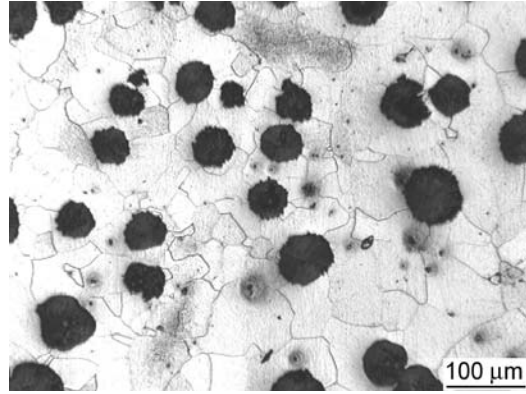
Figura 11. Região 3 da figura 9. Nódulos de grafita em uma matriz ferrítica, com pequenas quantidades de perlita.

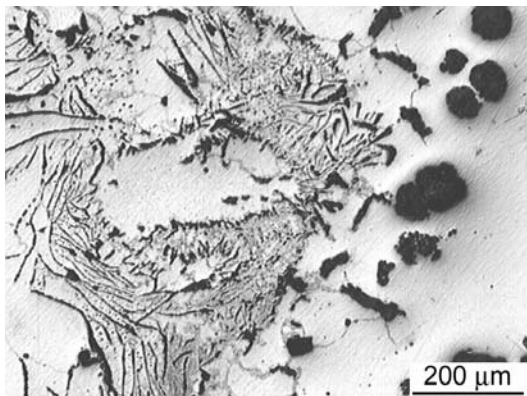
(A) *Inclusões típicas de silicato de magnésio, ferrita e nódulos de grafita degenerados.*

Figura 12. Região 1 da figura 9.

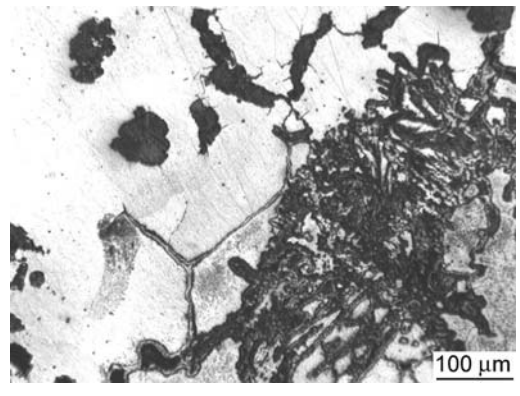
(B) *Mesma região de (A). Inclusões, ferrita e perlita. Nota-se trincas iniciando nos nódulos de grafita degenerados.*
