FALHA DE FINOS TUBOS DE AÇO INOXIDÁVEL QUE TRANSPORTAM GLP EM QUEIMADOR DE FRITAS ESMALTADAS¹

FAILURE OF THIN STAINLESS STEEL TUBES FOR LPG TRANSPORT IN ENAMEL FRIT BURNERS

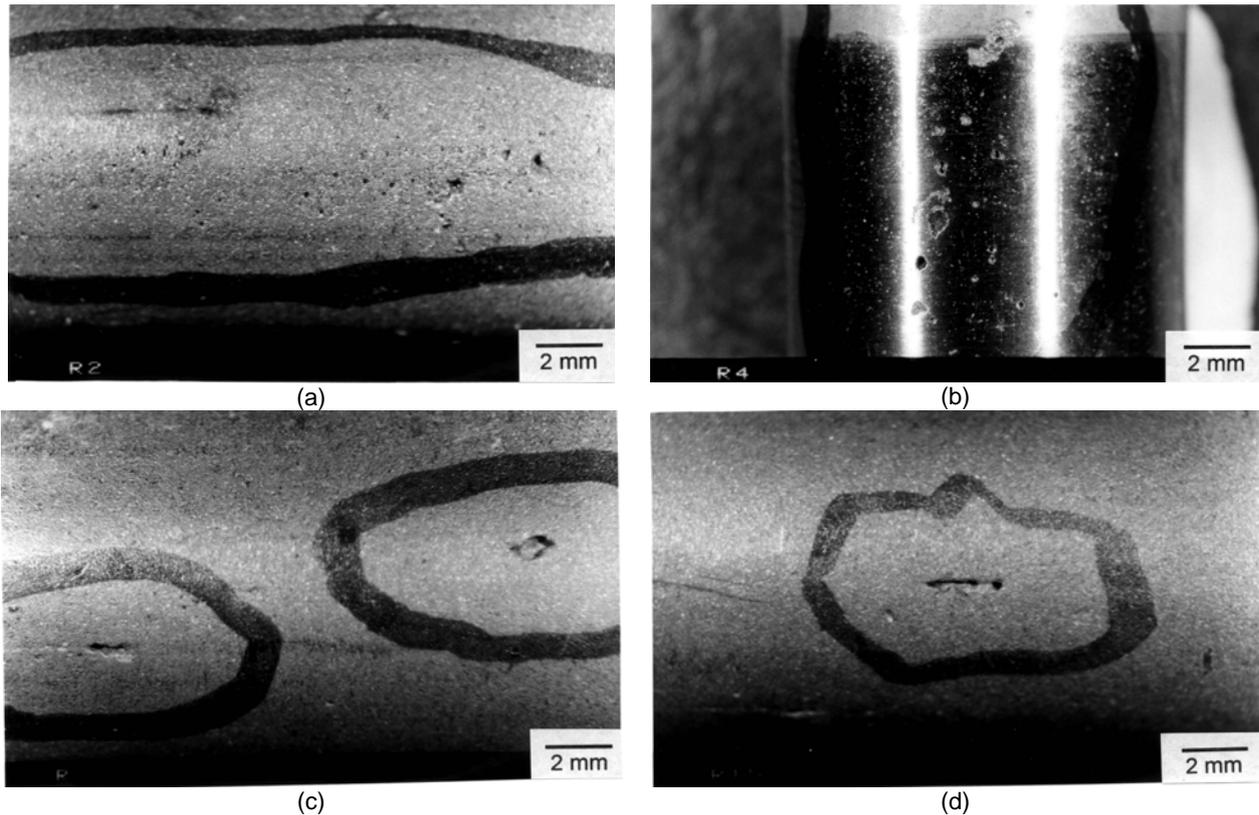
- proliferação de pites, numa larga distribuição de tamanhos, profundidades, arranjos e concentrações, ocorrendo preferencialmente, mas não exclusivamente, sobre e nas proximidades imediatas da única linha de solda dos elementos (Figura 1a);

- o lixamento da superfície externa dos tubos, eliminando assim a camada de óxido originalmente existente, revelou a presença de sítios de nucleação de cavidades numa extensão bastante superior àquela verificada por meio da observação da superfície na condição de recebida (Figura 1b);

- frequente desenvolvimento de cavidades alongadas na direção longitudinal, com elevadas razões de aspecto, em detrimento da raríssima presença de cavidades alongadas na direção circunferencial (Figura 1c);

- não menos raro, o desenvolvimento de cavidades pontuais extremamente justapostas longitudinalmente, gerando defeitos passíveis de serem classificados como tipo trinca axial, sob avaliação macroscópica externa (Figura 1d);

Figura 1. (a) Pites distribuídos sobre o cordão de solda na superfície externa do tubo; (b) superfície externa do tubo após lixamento, evidenciando sítios de nucleação generalizada de pites; (c) cavidades alongadas na superfície externa da parede, numa região remota à linha de solda; e (d) defeito passível de classificação tipo-trinca, constituído pela junção de diversos pites alinhados longitudinalmente, numa região remota à linha da solda, na superfície externa da parede.

Os aços inoxidáveis com resistência marginal à corrosão, caso específico do AISI 316, são particularmente susceptíveis. As Figuras 1a, 1c e 2c indicam que toda seção transversal do tubo, e não apenas o cordão de solda, tenha sido submetida a um processo de limpeza mecânica e/ou acabamento superficial (por exemplo uma perfilação por estiramento axial), que poderia, em caso de contaminação (tipicamente re-deposição de partículas do próprio óxido e/ou de Fe metálico), comprometer toda a superfície externa do componente.

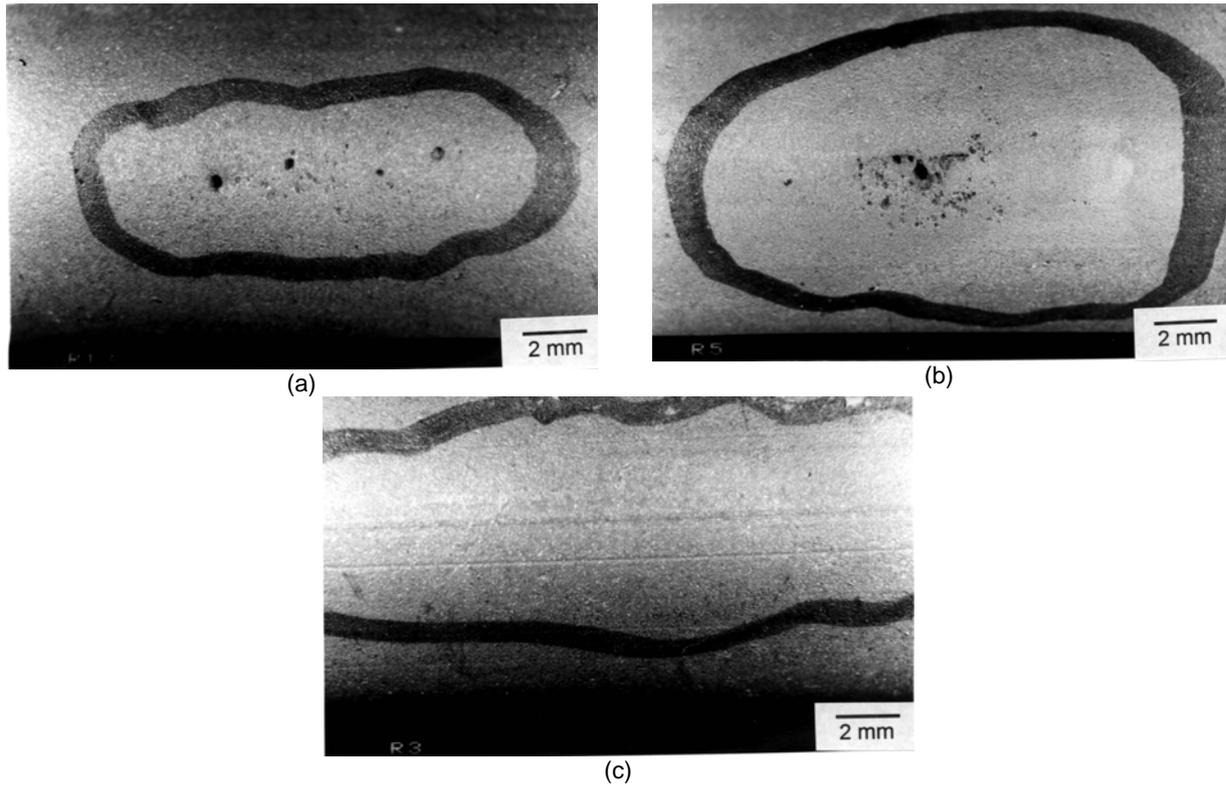
- nítido alinhamento preferencial, na direção axial, das cavidades pontuais, em ordens de curto e longo alcance (Figura 2a);

- expressivo desenvolvimento de agrupamentos de defeitos pontuais caracterizados por distribuição aleatória dos mesmos (Figura 2b);
- existência de pronunciados sulcos longitudinais, em especial na posição diametralmente oposta à linha de solda dos elementos (Figura 2c);
- coloração típica, decorrente da aplicação em questão, ao longo do corpo dos elementos, com oxidação em excesso na extremidade onde ocorria a queima do GLP (Figura 3a);
- indícios de acabamento superficial remontando à etapa de fabricação do componente (Figura 3b); e
- inexistência de descamações (Figura 3c).

Figura 2. (a) Alinhamento longitudinal de pites na superfície externa do tubo, sobre o cordão de solda; (b) agrupamento de pites na superfície externa da parede, sobre o cordão de solda; (c) sulcos longitudinais na superfície externa da parede, numa região diametralmente oposta à linha de solda.

O desenvolvimento de pits axialmente alongados (Figura 1c), o alinhamento preferencial de pits (Figura 2a) e a união entre pits justapostos também na direção longitudinal (Figura 4), suportam o diagnóstico de intenso atrito mecânico, a que os tubos teriam sido submetidos. Outra hipótese a se considerar seria a de que as marcas longitudinais originaram-se durante o tracionamento da tubulação em direção aos eletrodos de soldagem. Sob essas condições, a contaminação seria plausível caso o sistema de tracionamento tivesse sido utilizado para uma liga mais baixa que a do inoxidável AISI 316.

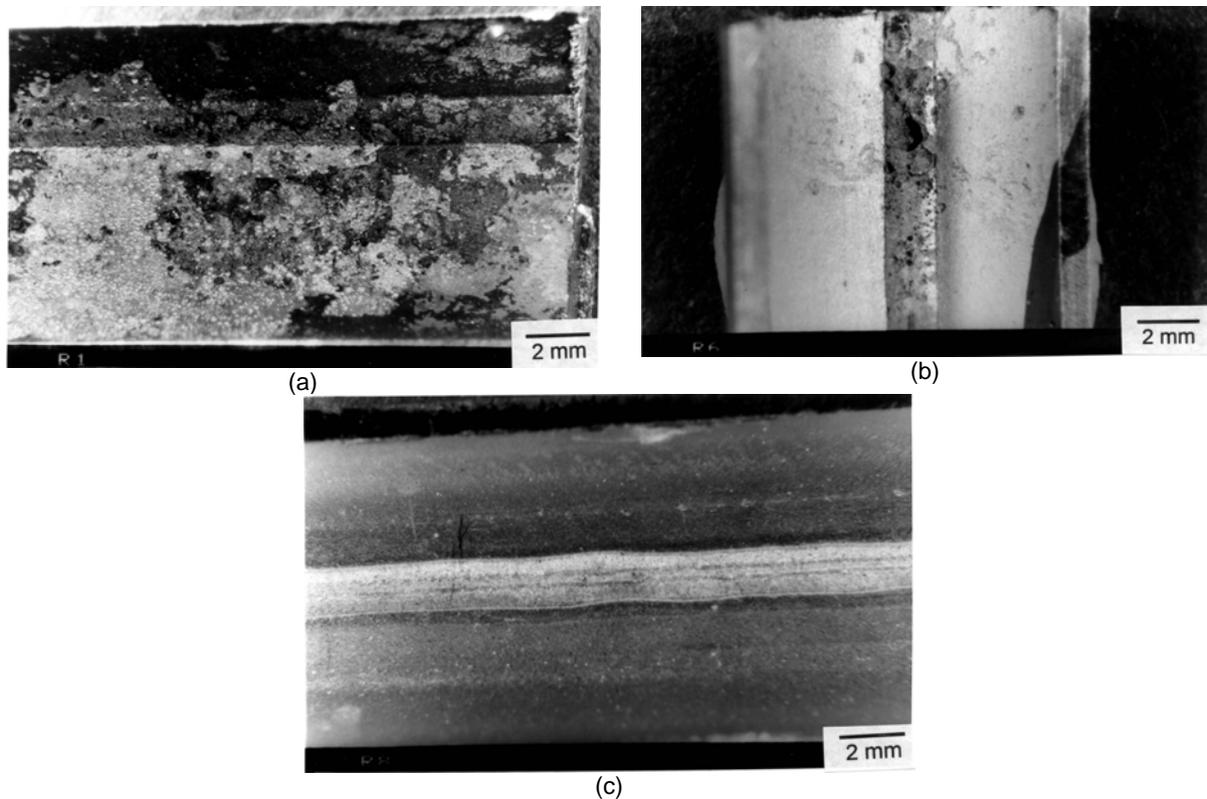
Figura 3. (a) Aspecto da superfície interna da tubulação na condição originalmente recebida; (b) cordão de solda apresentando expressiva quantidade de defeitos tipo poros, quando observado na superfície interna do tubo; e (c) porção íntegra do cordão de solda na superfície interna da tubulação.

No processo de soldagem, utilizou-se provavelmente o processo automatizado MIG (*Metal Inert Gas*), como indica o perfil em cálice da interface entre metais de solda e base apresentado na Figura 7a. O processo de soldagem não foi plenamente eficiente, como comprova a Figura 3b, onde uma expressiva quantidade de defeitos tipo poros é verificada em um segmento interno do cordão de solda (em oposição à Figura 3c, onde o acabamento do cordão é perfeito), os quais podem ter sido

causados por contaminações tipicamente verificadas durante a soldagem de aços inoxidáveis austeníticos, quando extremo controle não é adotado. A observação macroscópica externa do cordão de solda já demonstrara seu comprometimento, tendo em vista a elevada densidade e a gravidade dos defeitos (pites) lá desenvolvidos.

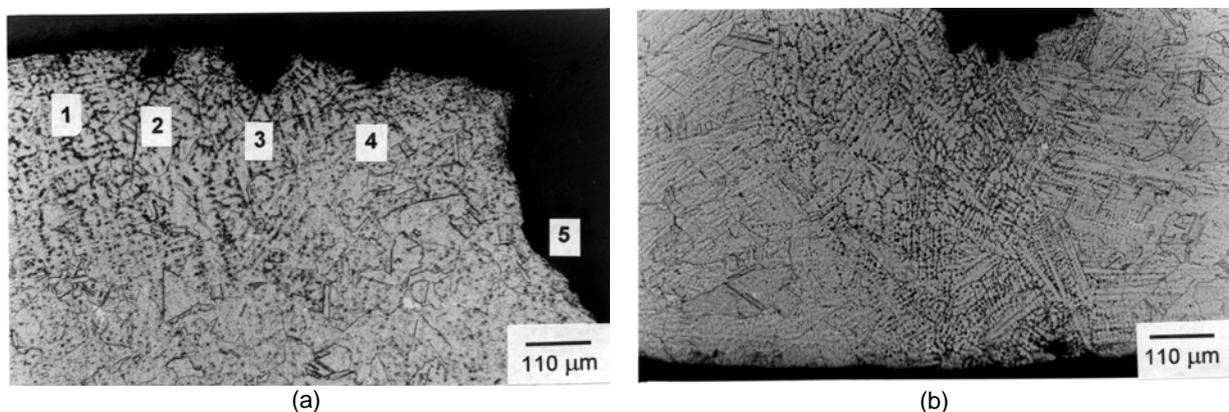
Figura 4. (a) Corte longitudinal do cordão de solda, evidenciando a presença de pites na superfície interna da parede do tubo, com diversos formatos de seção transversal (respectivamente, sub-superficiais ou fechados^(1,2) elíptico,⁽³⁾ largo e raso,⁽⁴⁾ e, novamente, elíptico⁽⁵⁾) e profundidades; e (b) corte circunferencial do metal de solda mostrando pite em estágio avançado (superfície interna da parede) e pite em estágio inicial (superfície externa); o tempo de ataque em excesso aparentemente delinea o caminho preferencial para corrosão, ou seja, para o avanço de ambos os pites. Ataque químico com água-régia durante 3 minutos.

interceptação entre os mesmos, como sugere a Figura 4b) e para pites desenvolvidos na linha de solda e suas proximidades imediatas. Pode-se inferir que o superaquecimento a que a tubulação foi submetida tenha intensificado sobremaneira as taxas de oxidação do componente pelo mecanismo de pites (podendo inclusive ter induzido oxidação generalizada em certas porções da tubulação, tal como sugere a Figura 2b), tornando o processo auto-sustentável e acelerado, podendo conduzir em última instância a acidente de proporções catastróficas.

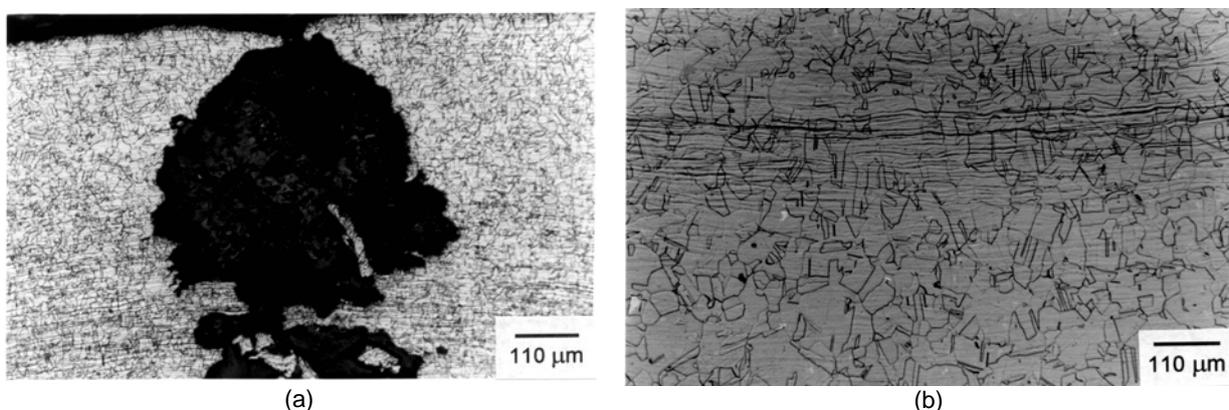
Figura 5. (a) Corte circunferencial do metal base mostrando um típico pite sub-superficial altamente invasivo e irregular, avançando a partir da superfície externa da parede do tubo; o canal de passagem entre o pite e o meio externo, alto da figura, corresponde ao defeito tipo-trinca da Figura 1d; e (b) corte longitudinal do metal base apresentando linhas de fluxo na meia-espessura da placa. Ataque químico com água-régia durante 2 minutos.

Na Figura 5b são observadas as linhas de fluxo (deformação plástica) desenvolvidas preferencialmente no centro da chapa durante sua laminação; a chapa foi posteriormente dobrada de forma a adquirir o formato tubular, sendo suas extremidades unidas por soldagem.

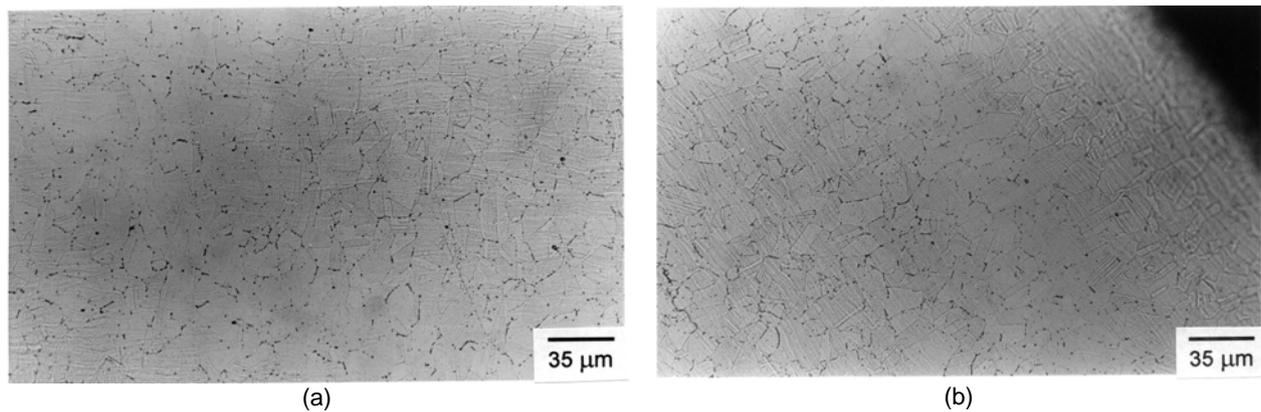
Figura 6. (a) Metal base sensitizado em região próxima ao raio interno da parede do componente; observa-se precipitação intergranular de carbeto de cromo; e (b) metal base sensitizado em região próxima ao raio externo da parede do componente; observa-se precipitação intergranular de carbeto de cromo. Ataque químico com ácido oxálico 10%, eletrolítico, durante 10 segundos.

A soldagem de aços inoxidáveis austeníticos 316 frequentemente conduz também ao conhecido fenômeno de sensitização (*sensitization* ou *weld decay*), quando o cromo precipita (tipicamente em temperaturas no intervalo de 425°C-870°C) na forma de carbeto, não estando, portanto, mais disponível em regiões altamente localizadas (particularmente contornos de grão) para formação de filmes e camadas superficiais protetoras do aço. As Figuras 6a e 6b mostram que os tubos de aço foram de fato sensitizados, apresentando precipitação de carbeto de cromo no interior dos grãos e muito mais profusamente sem seus contornos. Posto que a temperatura nominal de operação da tubulação foi estimada em 500°C, a formação da segunda fase pode ter ocorrido também durante a vida-útil do componente.

A despeito da origem do ciclo térmico que provocou a sensitização, o fato é que ela se manifestou por toda a seção do componente, comprometendo assim a resistência do material tanto à agressividade do ambiente em que opera, quanto à do fluido que a tubulação transporta. Embora não detectável via técnicas de microscopia óptica, é provável que tenha ocorrido precipitação de intermetálicos ricos em Cr e Mo preferencialmente na região de solda, favorecendo a corrosão por pits na região, particularmente na atmosfera oxidante em que a tubulação trabalha.

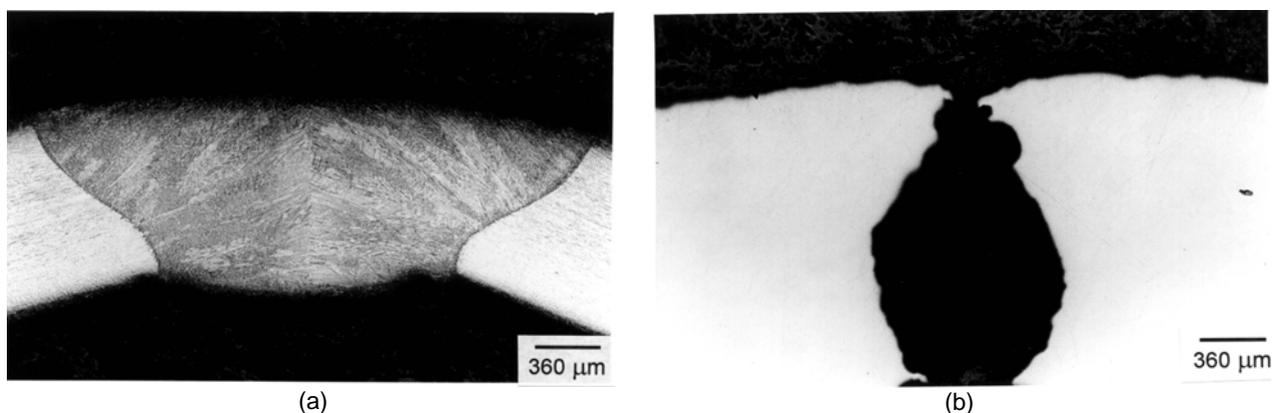
Figura 7. (a) Perfil tipo-cálice da interface metal de solda / metal base tipicamente observado em processo MIG com atmosfera argônio (ataque químico com ácido oxálico 10%, eletrolítico, durante 10 segundos); e (b) seção transversal de pite passante no metal de solda, identificado através de teste de pressurização pneumática (sem ataque químico).

Testes de pressurização pneumática foram conduzidos com segmentos da tubulação imersos em meio líquido conduzindo a resultados positivos de vazamento, sendo um dos pites passantes ilustrado na Figura 7b. De fato, externa e macroscopicamente, o defeito em questão era constituído por uma sequência de pites justapostos longitudinalmente e situados exatamente sobre a linha de solda do componente, à semelhança daquele apresentado na Figura 1d. Desta forma, pode-se afirmar com elevado grau de confiança, que o revestimento refratário de alumina da parede do queimador de fritas foi danificado (fundiu, em temperatura próxima a 2.000°C) devido à inesperada combustão do GLP liberado através de pites passantes.
