FALHAS ORIGINADAS EM DEFEITOS DE PROCESSAMENTO EM HASTES DE TITÂNIO ASTM F-136 PARA IMPLANTES CIRÚRGICOS ¹

FAILURES DUE TO PROCESSING PROBLEMS IN ASTM F-136 TITANIUM RODS SURGICAL IMPLANTS

¹ *Contribuição técnica apresentada na 61º Congresso Anual da ABM, de 24 a 27 de julho de 2006, Rio de Janeiro – RJ*

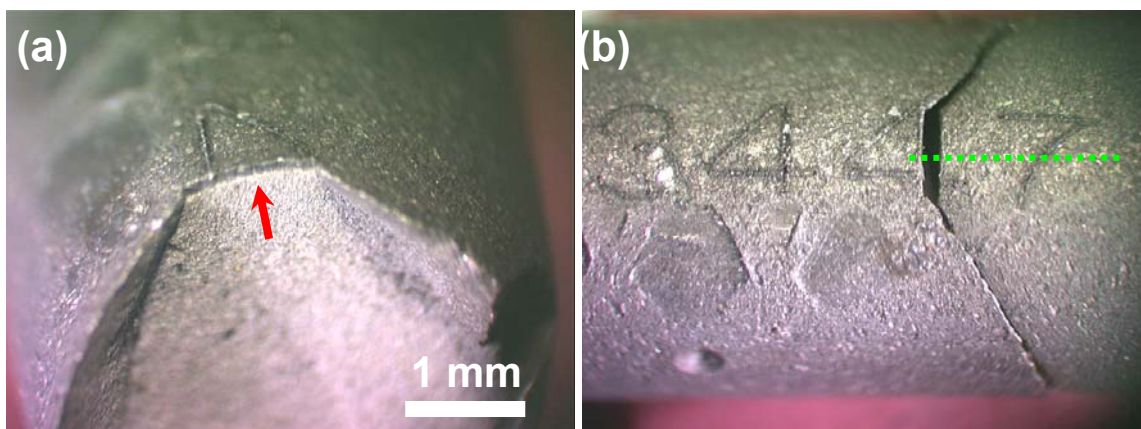
A Figura 1 evidencia a superfície de fratura sob vários ângulos. É possível afirmar que a falha teve início na superfície do componente, mais especificamente no número “4” da marcação do lote do componente. A Figura 1(a) e (b) evidenciam claramente o local início da falha – indicado pela seta. Note em 1(c) que a falha teve, de fato, origem no numeral “4” da marcação lote do componente.

Figura 1. (a) vista em ângulo do local da falha evidenciando o seu início no numeral 4 da marcação do lote. (b) vista da superfície evidenciando o local da falha. O pontilhado verde visto em (b) é a região de corte visto na Figura 2 que evidencia a profundidade dessa marcação.

Não foi observado desvio algum nas propriedades especificadas pela norma NBR ISO 5832-3 para o material de constituição da referida haste. A análise da superfície de fratura e outros procedimentos que simularam os esforços na falha revelou que, de fato, a marcação feita à laser do número do lote, é um concentrador de tensão severo e foi o local de início da falha. Tal feição foi avaliada, mostrando dimensões de 200µm de profundidade por 1 mm de comprimento. Tais feições foram originadas durante o processamento do componente.

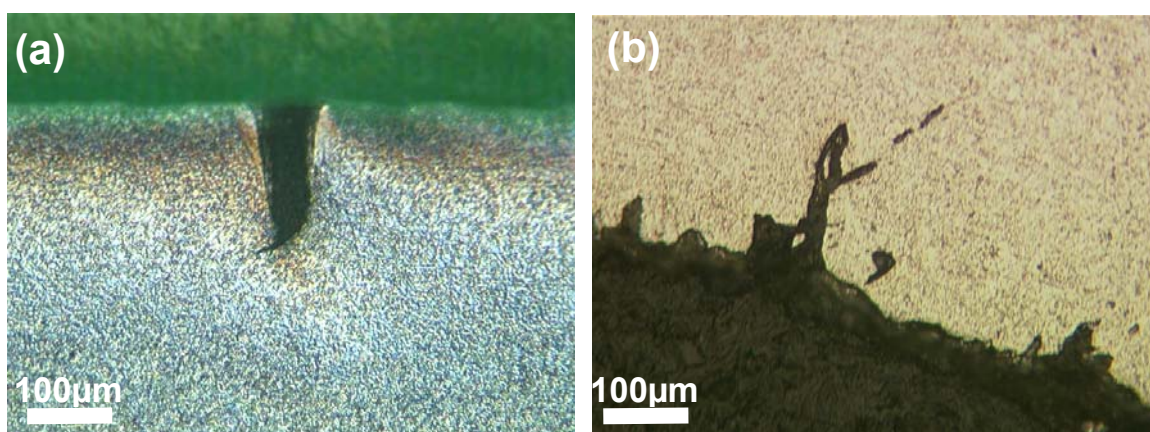
O local de início da fratura é um ponto de concentração de tensão. Como visto na Figura 2(a) essa marcação tem uma profundidade de aproximadamente 200µm por 1 milímetro de extensão. Adicionalmente, o fundo dessa marcação possui uma trinca fina que tende a acompanhar as linhas originais de deformação. Avaliando ainda outra região da amostra em corte – Figura 2(c), notamos defeitos superficiais com mais de 200µm. As feições observadas na Figura 2(c) parecem ter sido obtidas a partir de processo químico ou eletroquímico, por exemplo num polimento eletrolítico. No entanto, por se tratar de pits – pontos localizados, o seu efeito de concentração de tensão é menor que o da marcação do número do lote que se estende por uma linha.

Figura 2. (a) vista em corte da região indicada pelo pontilhado verde na Figura 1(b). A feição observada é o numeral sete da marcação do lote no componente. Tal feição possui aproximadamente 200µm de profundidade por 1 mm de comprimento (essa dimensão somente pode ser vista na Figura 1(b)) e em sua extremidade encontra-se ainda uma trinca. Essa trinca potencializa o caráter concentrador de tensões desse defeito. Em (b) estão apresentadas feições vistas em outras regiões da peça. Tais feições apesar de dimensões similares são apenas pits, ou pontos, ao contrário do observado em (a) o que, apesar de prejudicar as propriedades a fadiga do componente, tem um efeito concentrador de tensão menos severo que o visto em (a).

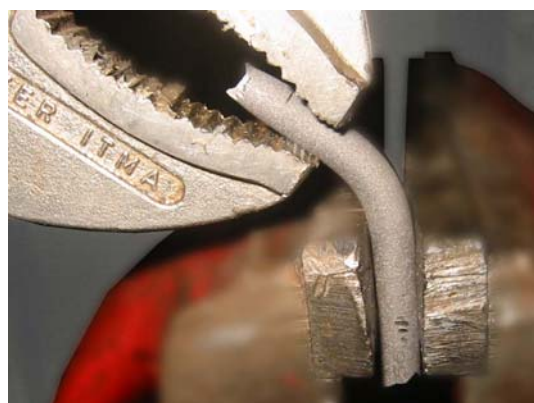
Figura 3. Flexão manual até a fratura da haste íntegra após o ensaio de tração. Essa haste foi flexionada em três regiões distintas: em local da marcação do número do lote, local de marcas da garra do ensaio de tração e em local isento de defeitos superficiais.

Para comparação do modo de fratura entre a haste com falha e haste íntegra recebida como referência esta, após ensaio de tração, foi submetida a flexão manual, conforme mostra a Figura 3, simulando uma situação extrema em relação a manipulação durante a implantação do componente. O procedimento foi feito em três condições distintas, à saber:

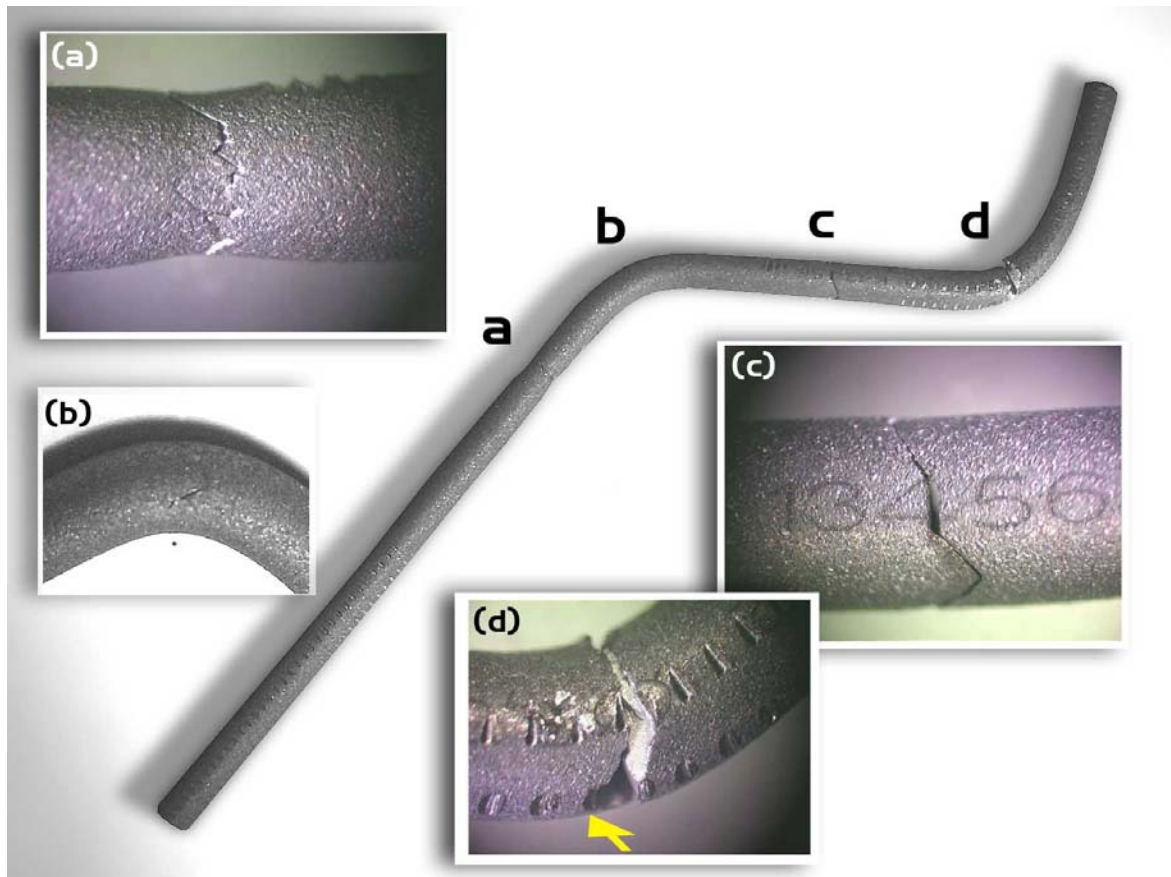
Figura 4. Resultado da flexão até a fratura da haste íntegra simulando uma situação extrema em relação a manipulação durante a implantação do componente. (a) região da fratura no ensaio de tração. (b) flexão até aproximadamente 90° em região sem defeitos superficiais sem fratura, (c) região da flexão no local da marcação do número de lote do componente – note que praticamente não houve deformação. (d) região de flexão em local de marcas da garra do ensaio de tração – note que a fratura ocorreu após quase 90° de deformação.

O resultado visual desse procedimento de flexão até a fratura está apresentado na Figura 03. Através desse procedimento foi possível evidenciar que, de fato, a marcação do número do lote, é um concentrador de tensão severo – note na Figura 4(c) que praticamente não há deformação antes da fratura nessa região. Note também que a região flexionada até aproximadamente 90° e que estava isenta de defeitos de superfície não apresentou falha alguma. Esse é um indicativo de conformidade de matéria prima, que será avaliada em seções posteriores.

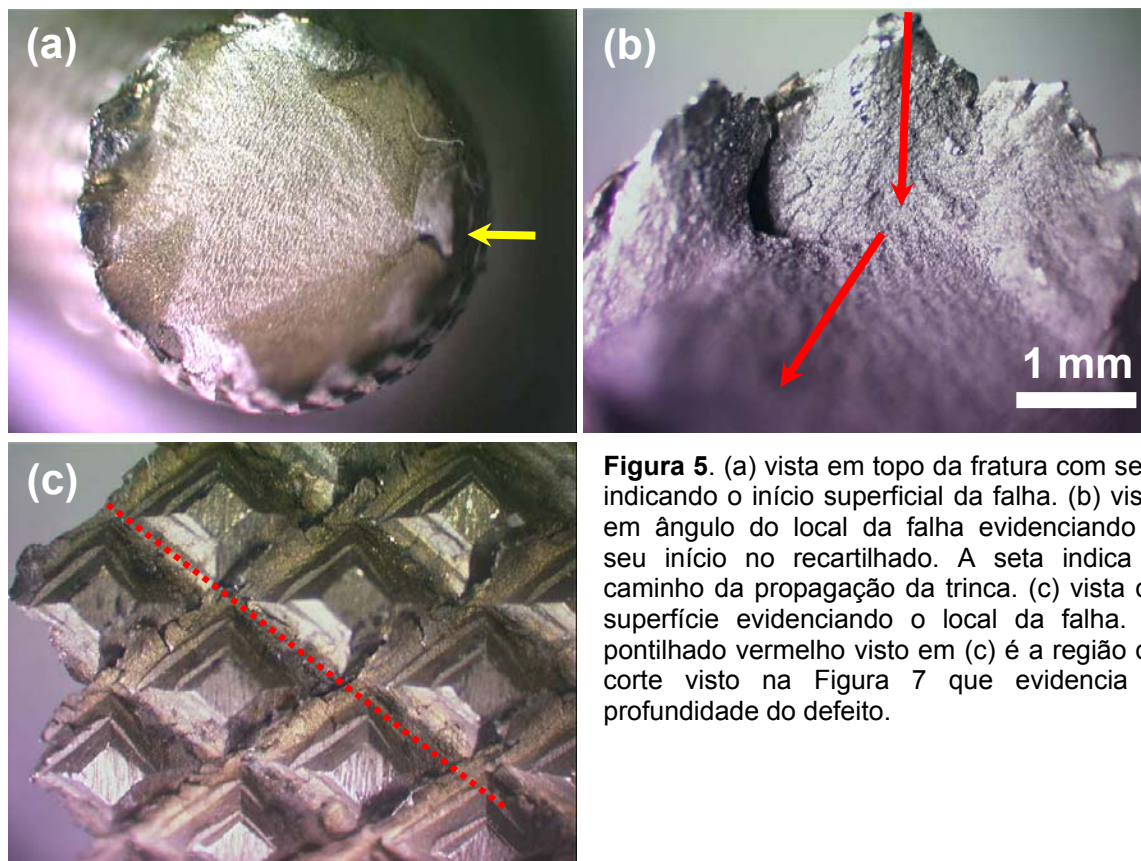
A Figura 5 evidencia alguns ângulos da superfície de fratura. É possível afirmar que a falha teve início na superfície do componente, mais especificamente no fundo do recartilhado. A Figura 5(a) e (b) evidenciam claramente o local início da falha – indicado pela seta. Note em 5(c) que a falha teve, de fato, origem na base da “pirâmide” do recartilhado do componente.

Figura 5. (a) vista em topo da fratura com seta indicando o início superficial da falha. (b) vista em ângulo do local da falha evidenciando o seu início no recartilhado. A seta indica o caminho da propagação da trinca. (c) vista da superfície evidenciando o local da falha. O pontilhado vermelho visto em (c) é a região de corte visto na Figura 7 que evidencia a profundidade do defeito.

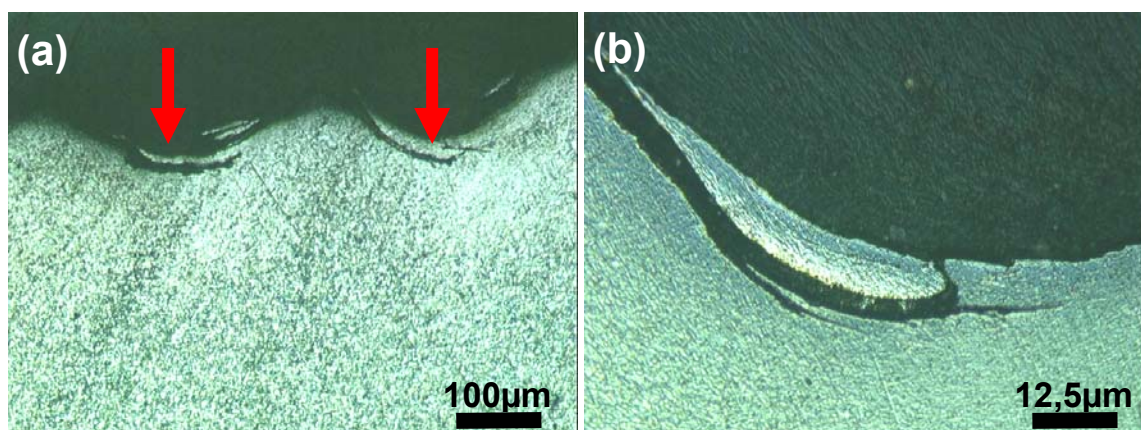
O local de início da fratura é uma feição superficial (fundo do recartilhado) concentradora de tensão. Adicionalmente, o fundo do recartilhado possui trincas finas que tendem a acompanhar as linhas originais de deformação. Como visto na Figura 06(a).

Figura 6. (a) vista em corte da região indicada pelo pontilhado vermelho na Figura 5(c). A feição observada é o fundo do recartilhado do componente. Pode-se observar que na base do recartilhado, Figura 5b, encontram-se ainda pequenas trincas. Essas trincas potencializam o caráter concentrador de tensões desse defeito. Observa-se ainda que, a ferramenta de corte de produção do recartilhado não “arrancou” efetivamente o material do componente, pode-se assim observar que houve uma deformação local do fundo do recartilhado, como indicado na Figura 6a pela seta amarela.

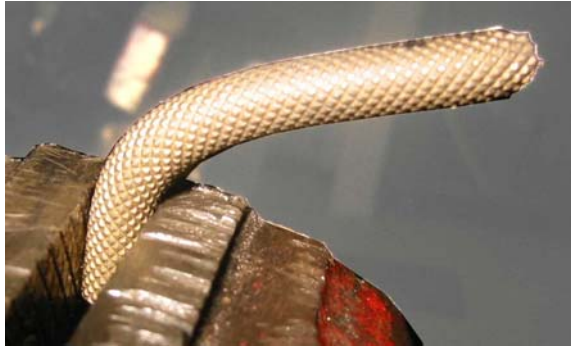
Para comparação do modo de fratura do componente recebido, este, após os ensaios de caracterização da fratura, foi submetido à flexão manual, conforme mostra a Figura 7. O objetivo também foi o de simular uma situação extrema em relação à manipulação do componente durante a implantação. A Figura 7 apresenta o componente após o ensaio de flexão manual. Não houve fratura.

Figura 7. Flexão manual até aproximadamente 90°. Note que não houve fratura.

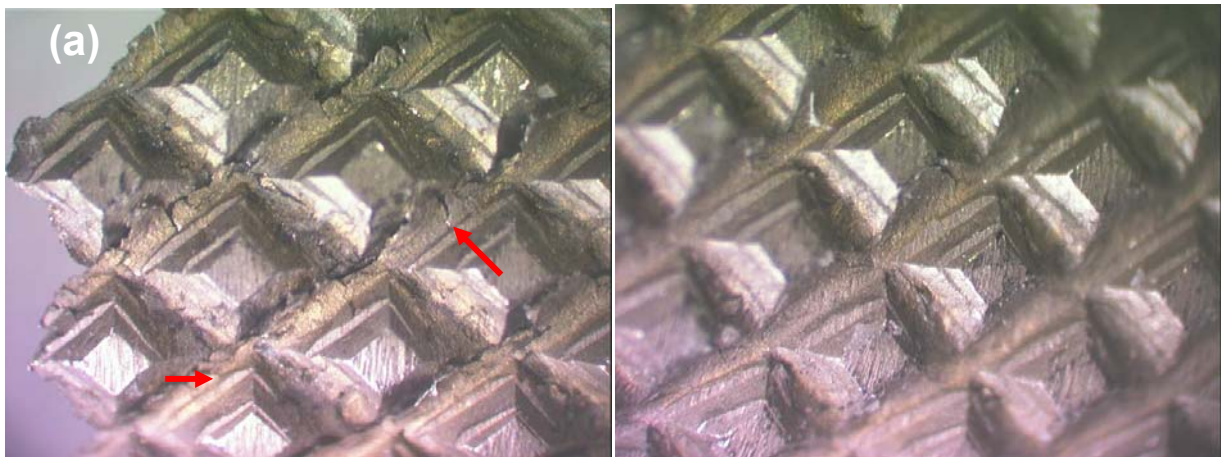
Se forem observadas as Figuras 5(c) e 8, é possível notar a presença de trincas e outras discontinuidades superficiais no recartilhado próximas à região da fratura original. Além disso, em regiões distantes mais de 5mm da região da fratura não foram observados defeitos como os vistos na Figura 8. Isso explica, tanto a fratura no componente quanto a não fratura após a dobra em nossos laboratórios.

Através desse procedimento de dobra em nossos laboratórios foi possível evidenciar que, de fato, o processo de produção do recartilhado, se não realizado de forma adequada, gera defeitos que constituem concentradores de tensão severos e que conduzem, inevitavelmente, o componente à falha quando submetidos à esforços mecânicos – especialmente em flexão.

Figura 8. (a) Recartilhado na Região da falha. Observar as trincas e descontinuidades superficiais na base desse recartilhado. As setas indicam alguns desses defeitos. Em (b) o recartilhado na região da dobra feita em nossos laboratórios. Note a presença muito menor – quase nula, de defeitos.
