FRAGILIZAÇÃO DE SOLDAS DE AÇO BAIXO CARBONO POR ELEVADO TEOR DE COBRE¹

¹ Contribuição técnica ao 67º Congresso ABM - Internacional, 31 de julho a 3 de agosto de 2012, Rio de Janeiro, RJ, Brasil.

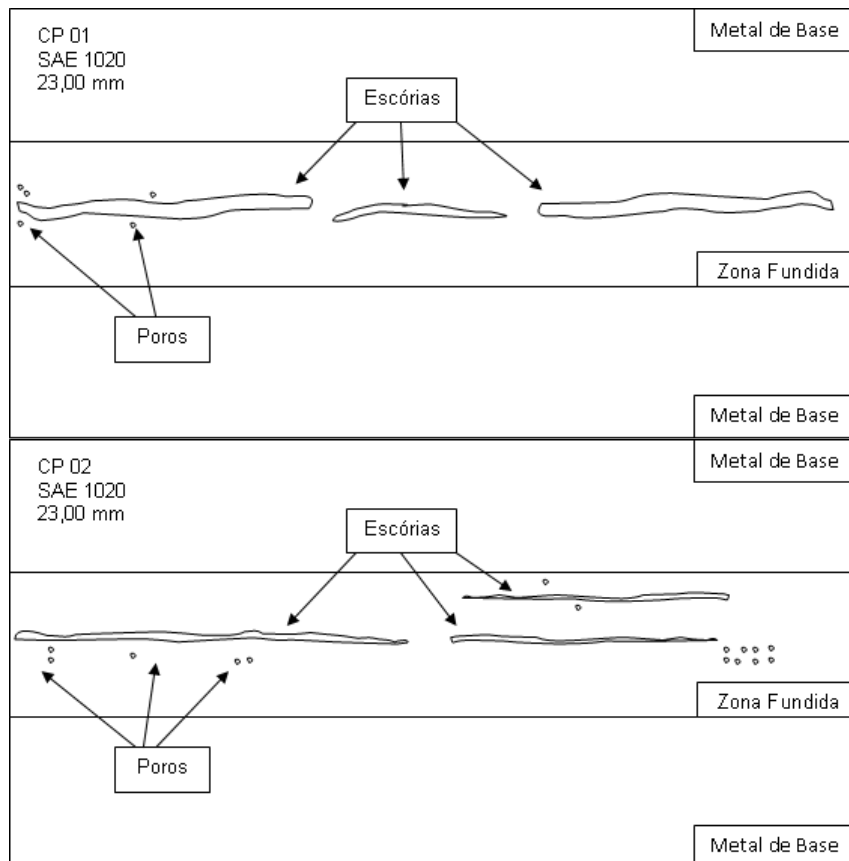
Figura 5: Esquemas das radiografias dos CP 01 e CP 02 copiados dos originais feitos à mão livre pelo inspetor responsável pelo teste radiográfico.

Segundo o laudo emitido pelo inspetor de radiografia qualificado, as amostras foram reprovadas no teste radiográfico por possuírem defeitos como inclusões e porosidades. As inclusões são concentradores de tensões severos e facilitam a formação de trincas. Além disso, as porosidades podem afetar as propriedades mecânicas, sendo possível que tais defeitos tenham ocorrido devido à inclusão de cobre na solda.

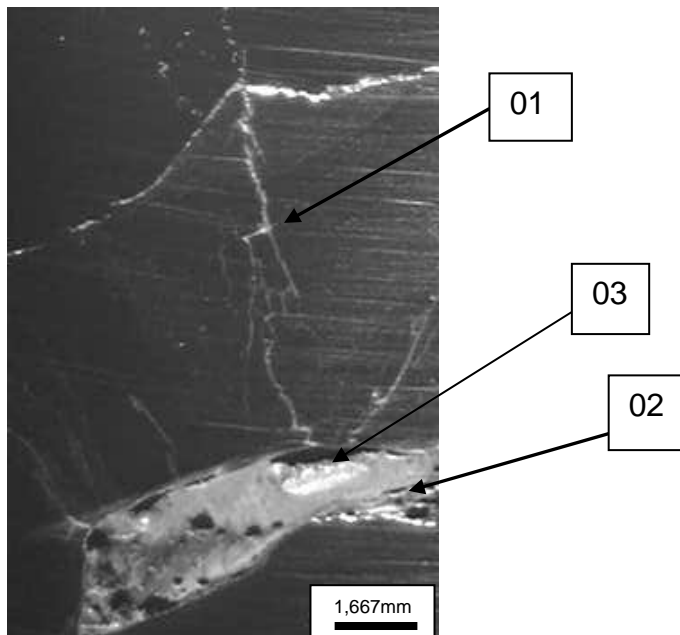
Figura 7: Zona fundida do CP 01 com aumento de 6x.

A mesma permite observar claramente que a zona fundida do CP 01 foi profundamente afetada pela inclusão de cobre, sendo que o mesmo provocou trincas (seta 01) e favoreceu a inclusão de escórias (seta 02), além de gerar falta de fusão na amostra (seta 03). Corroborando os resultados obtidos pela radiografia.

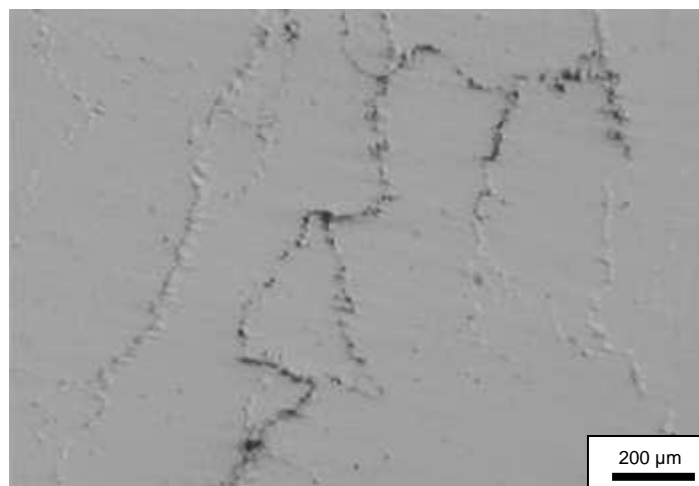
A Figura 8 mostra a mesma área com aumento de 50 vezes no MEV. As figuras seguintes dão conta da presença de cobre nas trincas mostradas por esta.

Figura 8: Trincas onde o cobre penetrou na zona fundida do CP 01.

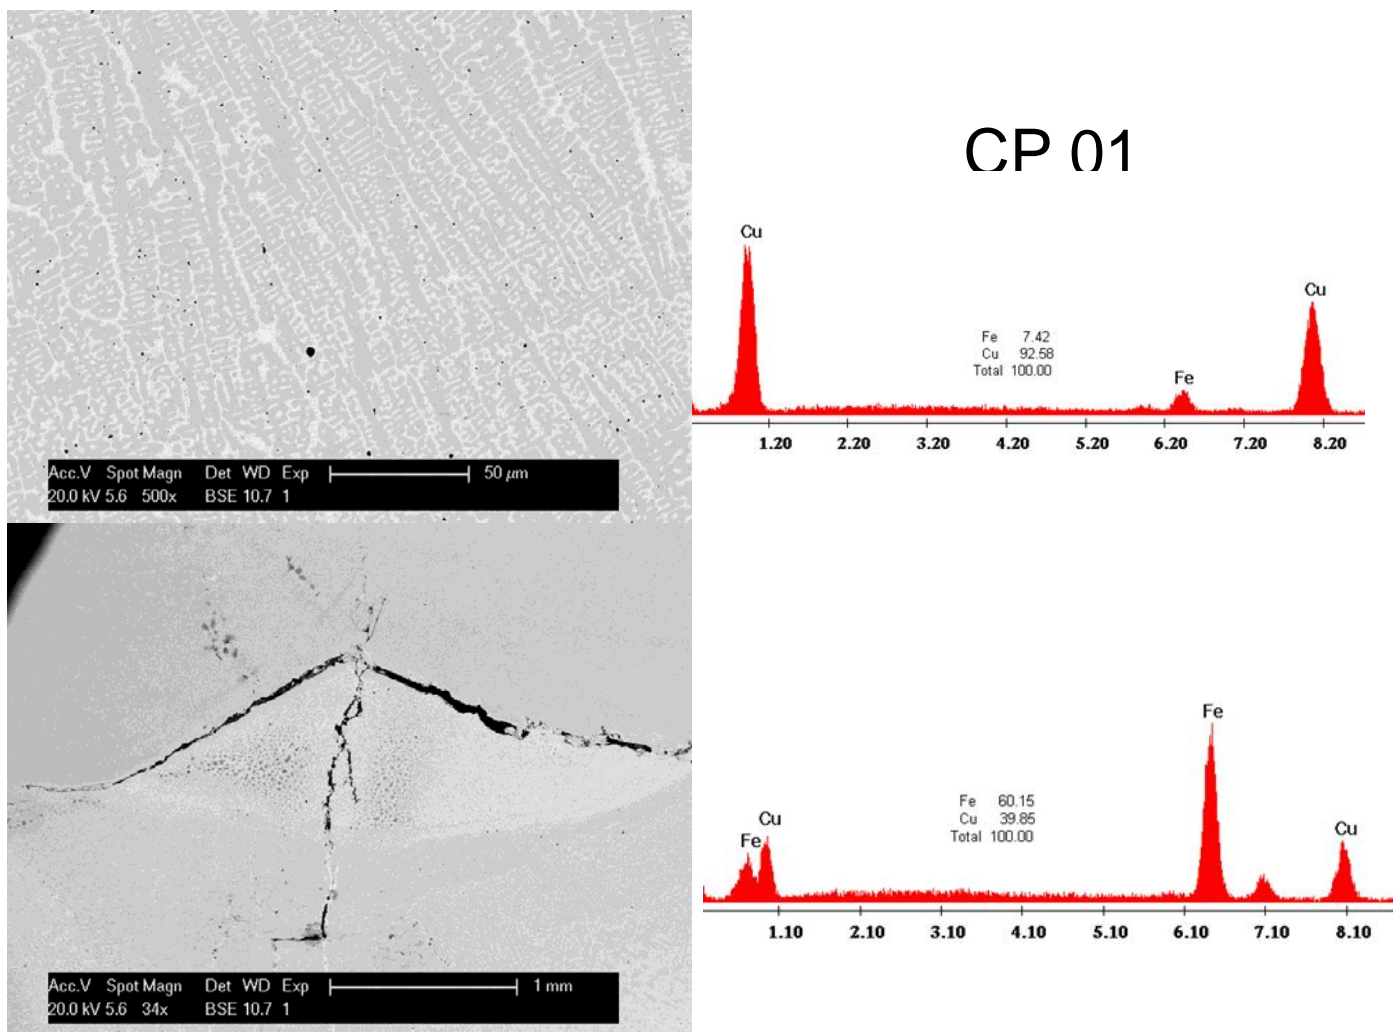
Figura 9: Análise do CP 01 no microscópio eletrônico de varredura.

A Figura 9 apresenta a análise química do CP 01. Na parte superior desta figura é possível ver a formação de dendritas que, segundo Colpaert⁽⁶⁾ são formações decorrentes da solidificação em interface não plana. Nos aços ligados, há maior estabilidade para o crescimento do sólido da interface sólido-líquido não plana. Neste caso, as condições oferecidas durante o processo de soldagem favoreceram a solidificação do aço na forma de dendritas. A análise química pontual de uma formação dendrítica mostra que há 92,58% de cobre na mesma, assim pode-se concluir que o cobre se difundiu entre as dendritas da zona fundida na estrutura do CP 01.

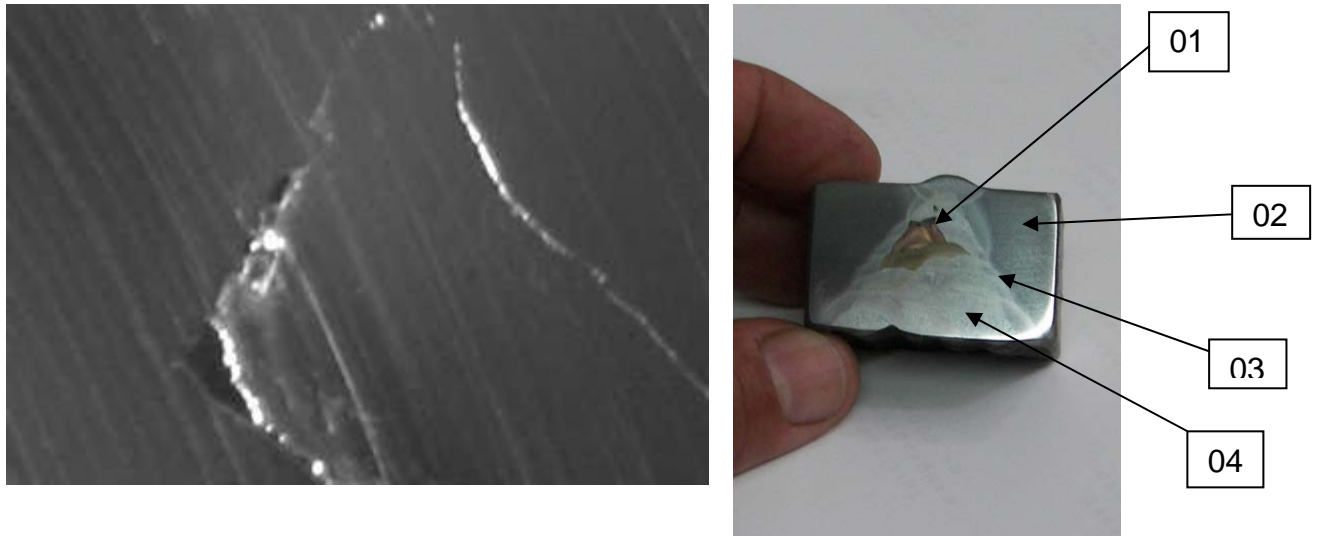
Figura 10: CP 01 após ataque de Nital 2%.

Após o ataque metalográfico, tornou-se evidente a nível macroscópico a presença de cobre na zona fundida devido à coloração típica (seta 01) do metal. Além disso, foi possível observar as diferentes zonas da junta soldada: zona fundida (seta 04), zona termicamente afetada (seta 03) e o metal de base (seta 02) (Figura 10).

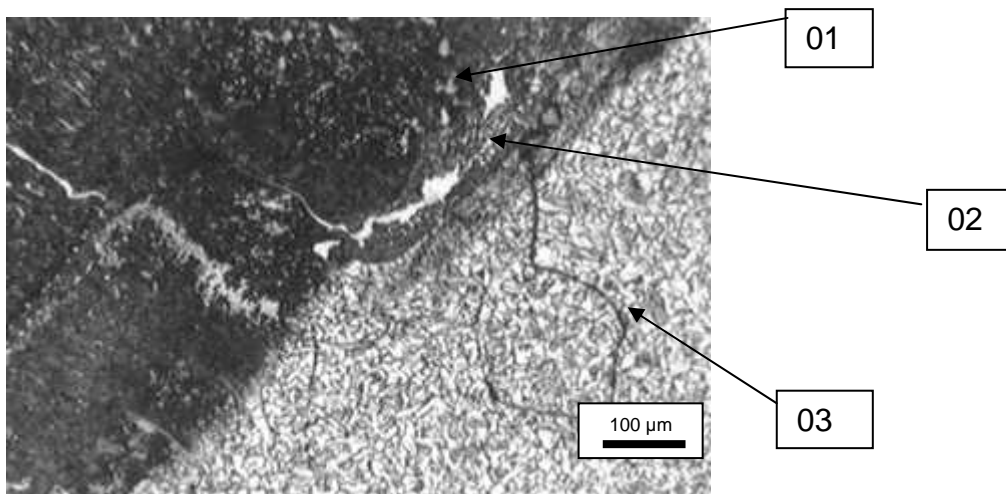
Figura 11: Linha de ligação entre a zona fundida e a zona termicamente afetada do CP 01. Aumento de 100 vezes.

A Figura 11 mostra a fragilização do aço. A seta 03 mostra a fissura presente na ZTA, sendo está, uma prolongação do defeito proveniente da zona fundida do corpo de prova (seta 01) onde é possível observar a presença de cobre. Tal trinca passa pela zona de ligação (seta 02) onde o cobre deixa de se infiltrar pela mesma. No CP02 foram realizados os procedimentos de preparação para análise metalográfica e posteriormente o mesmo foi analisado em microscópios óptico e eletrônico, onde se avaliou as avarias da peça provocadas pelo processo que a peça foi submetida.

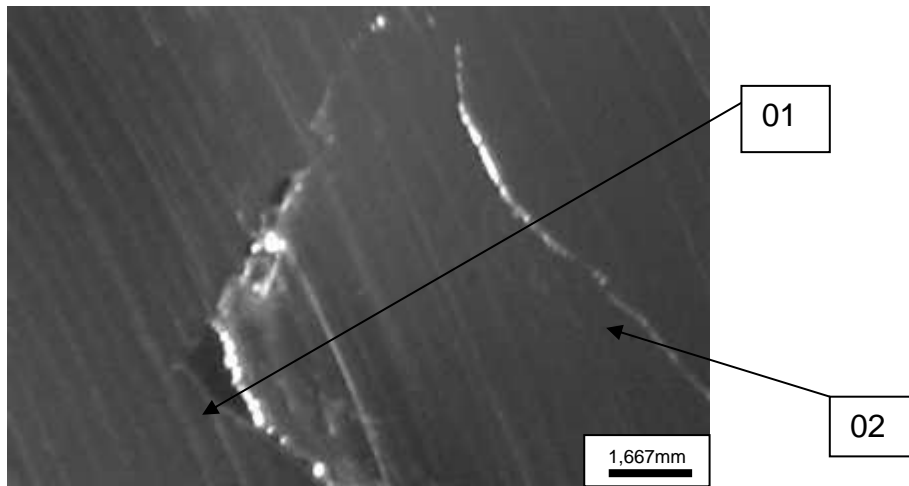
Figura 12: Aumento de 6 vezes em CP 02.

Os detalhes indicados por setas na figura 12 mostram discontinuidades estruturais na região onde foi depositado cobre na zona fundida do CP 02, sendo que, o destaque 01 mostra a falta de fusão entre passes adjacentes a partir da qual se manifestaram as trincas destacadas pela seta 02.

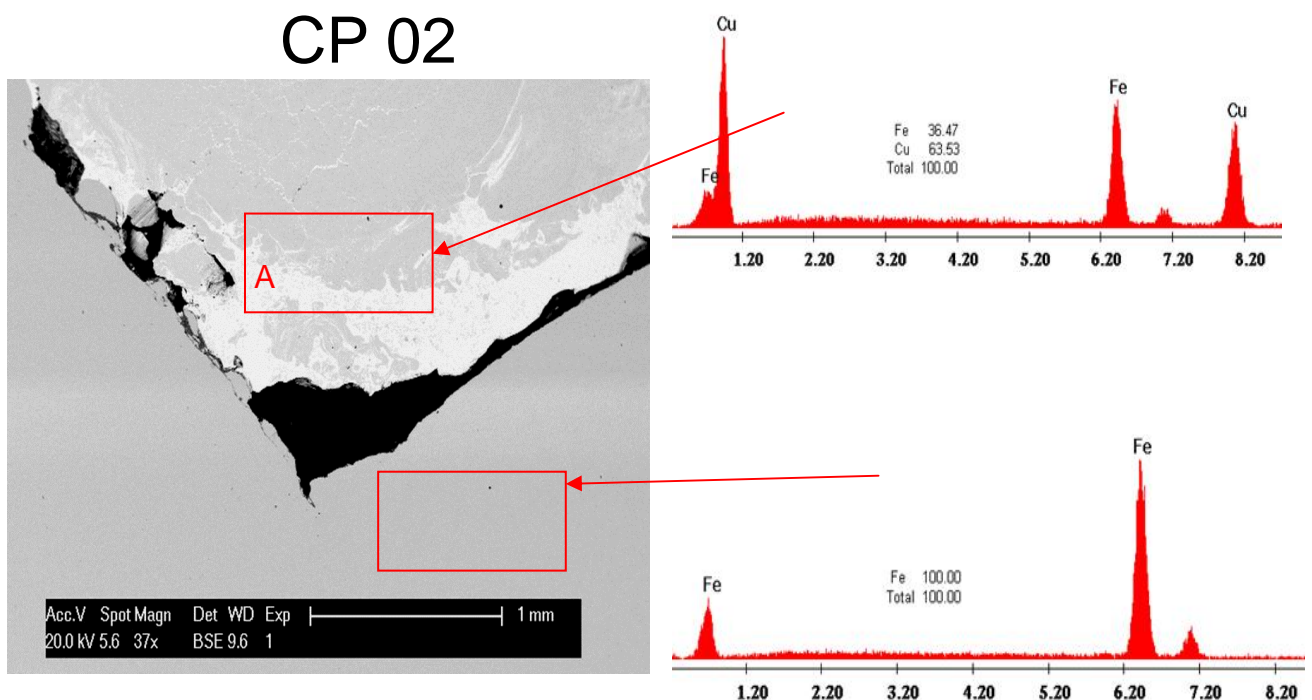
Figura 13: Análise do CP 02 no microscópio eletrônico de varredura.

A Figura 13 mostra a análise da zona fundida do CP 02. A amostra apresentou 63,53% de cobre após o processo de soldagem devido à inclusão deste metal (ver

detalhe A na Figura 13). Já a análise da área B não mostrou difusão do cobre, permanecendo em 100% de ferro.

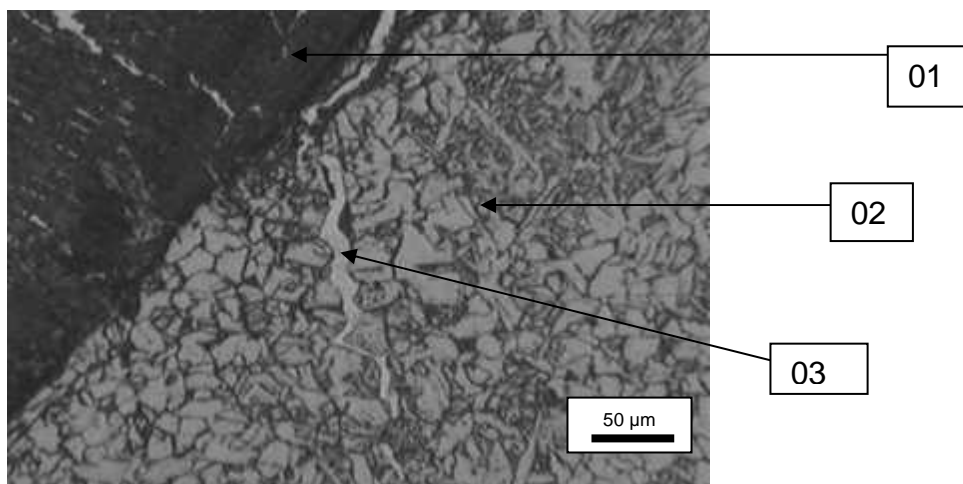
Figura 14: Trinca com infiltração intergranular de cobre (03) que ultrapassou a zona fundida (01) atingindo a zona termicamente afetada (02).

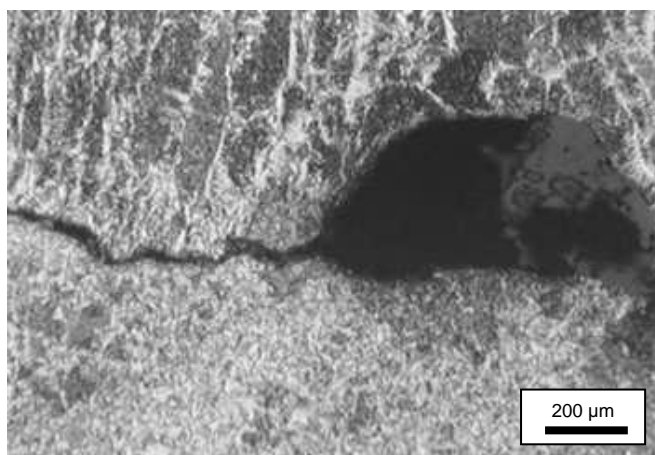
Figura 15: Trinca e vazio em CP 02 na extremidade oposta da zona fundida em relação à inclusão de cobre.
