FRAGILIZAÇÃO DE TROCADOR DE CALOR CRIOGÊNICO EM OPERAÇÃO CÍCLICA¹

CRYOGENIC HEAT EXCHANGER FRAGILIZATION IN CYCLIC OPERATION

¹ Contribuição técnica ao 31º Seminário de Balanços Energéticos Globais e Utilidades e 25º Encontro de Produtores e Consumidores de Gases Industriais, 17 a 20 de agosto de 2010, Foz do Iguaçu, PR

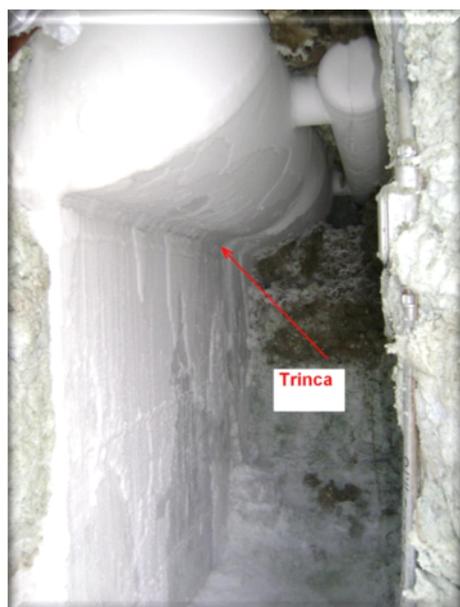
Em janeiro de 2009 a caixa fria foi aberta e foi identificada uma trinca com vazamento de N₂ na parte inferior da solda do coletor da seção fria do trocador A (Figuras 3 e 4).

Figura 3: Localização da Trinca.

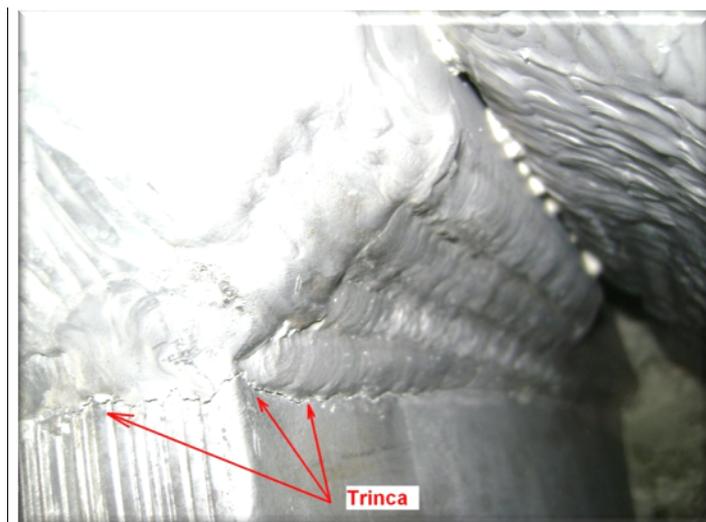
Figura 4: Detalhe da Trinca.

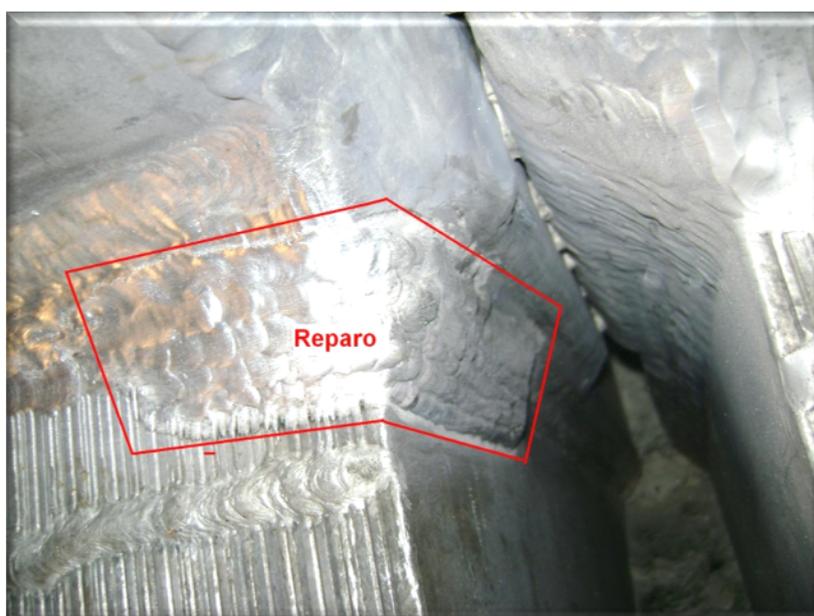
Figura 5: Reparo da Trinca.

A trinca foi soldada (Figura 5) e o trocador colocado de volta em serviço.

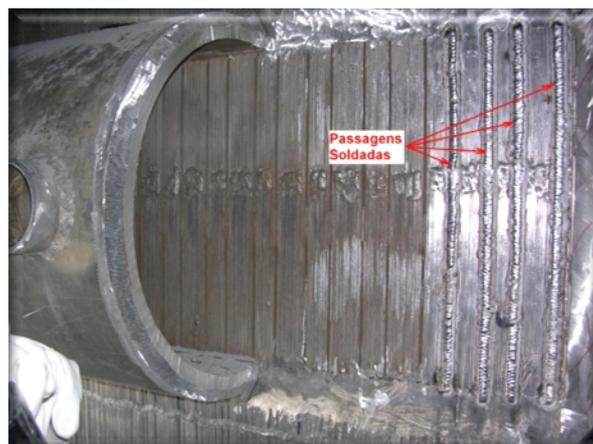
Em novembro de 2009 nova trinca foi encontrada no mesmo trocador e foi definida a eliminação das 4 passagens que poderiam colaborar para o vazamento (Figuras 6 e 7).

Figura 6: 4 Passagens Soldadas (*midpoint*).

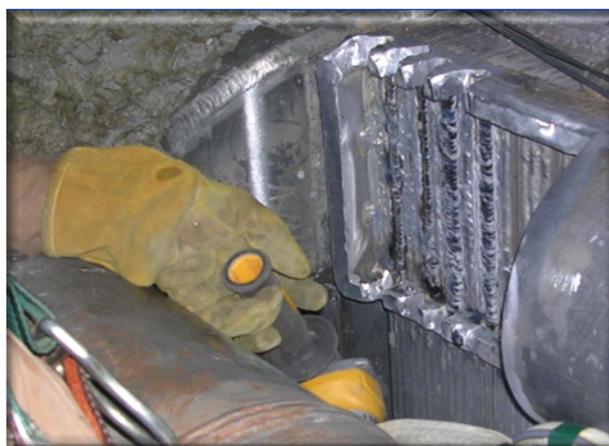
Figura 7: 4 Passagens Soldadas (topo).

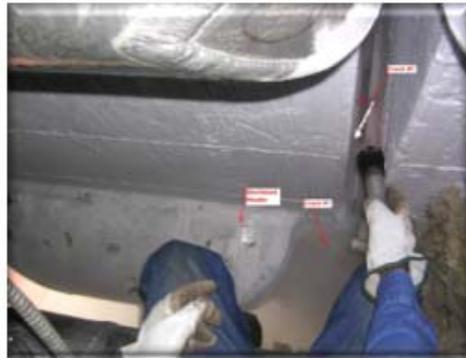
Ainda em novembro de 2009 foram encontradas duas novas trincas (Figuras 8 a 10) próximas às trincas soldadas em janeiro de 2009.

Figura 8: Localização das Trincas

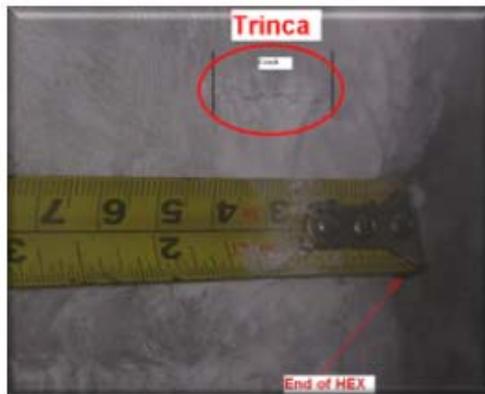
Figura 9: Trinca #1.

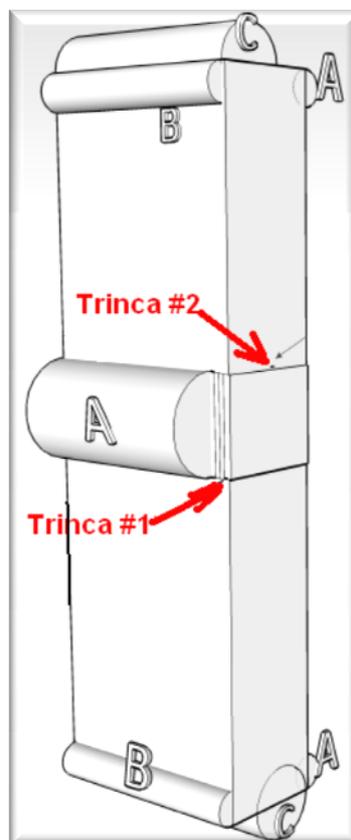
Figura 10: Localização das Trincas.

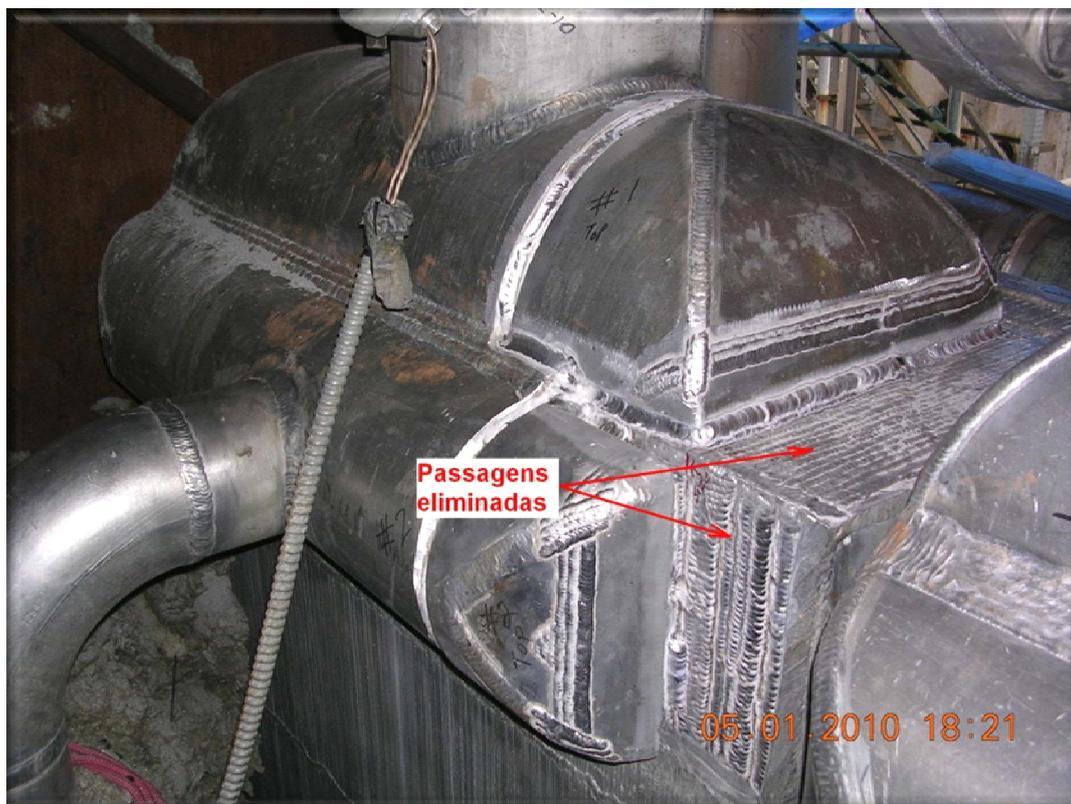
Figura 11: Total de 26 Passagens Soldadas (vista do topo).

Para a eliminação dos vazamentos destas novas trincas foi decidida a eliminação de mais 22 passagens (Fig 11) que foram soldadas em janeiro de 2010.

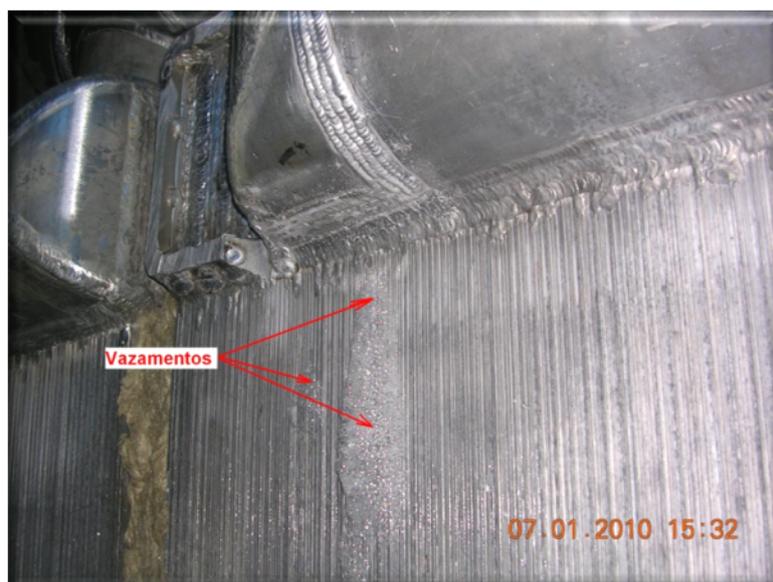
Durante os testes de pressão deste último reparo foram detectados mais 3 pontos de vazamentos; desta vez na parte quente do trocador (Figura 12).

Figura 12: Novos vazamentos

O trocador permanece com três pequenos vazamentos de N₂ na sua parte quente (topo). Por tratar-se de pequenos vazamentos não tem impacto na produção e por ser na parte quente não gera pontos de congelamento na caixa fria.
