FRATURAS EM PEÇAS DE AÇO: ESTUDO DE CASOS¹

FRACTURES IN STEEL PIECES: CASES STUDY

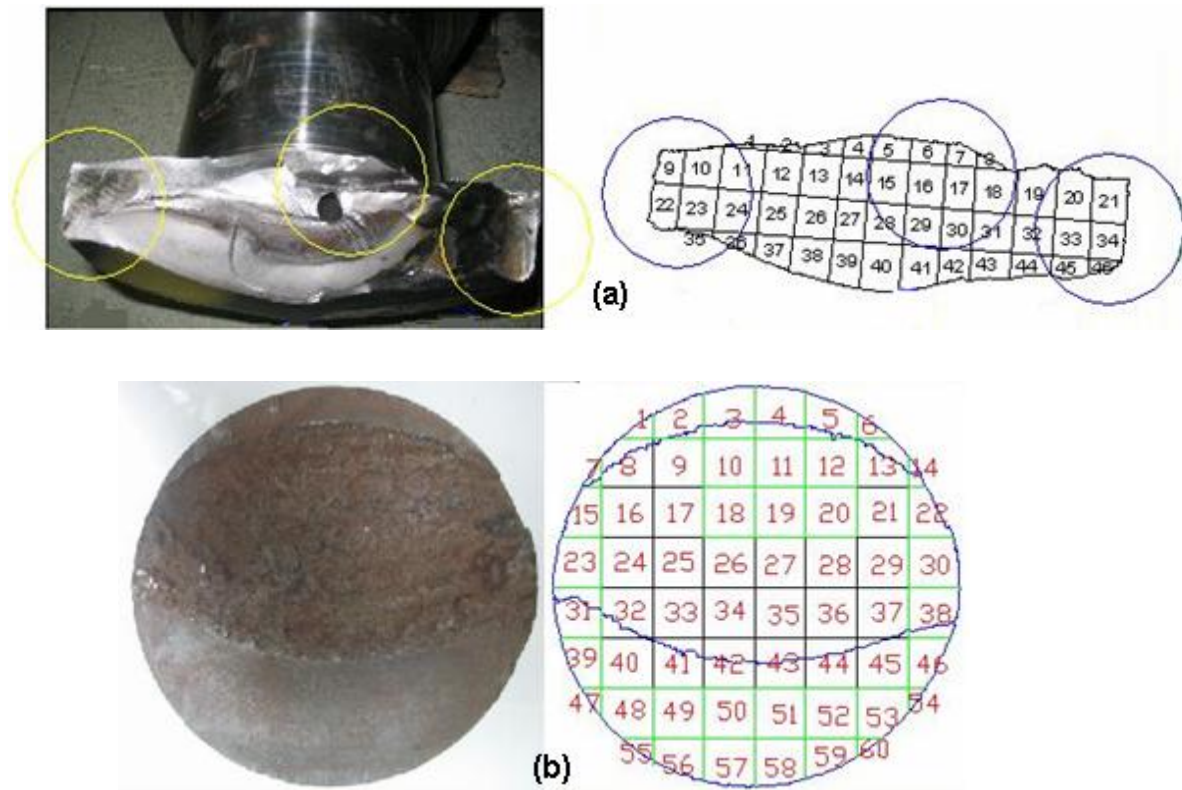
O procedimento consistiu da avaliação fractográfica executada no local onde ocorreu a fratura, com a repetição da análise de amostras codificadas de acordo com a Figura 1, que apresenta na letra (a) a codificação do virabrequim e na letra (b) a codificação da haste de cobertura.

Figura 1. (a) codificação do virabrequim; (b) a codificação da haste de cobertura.

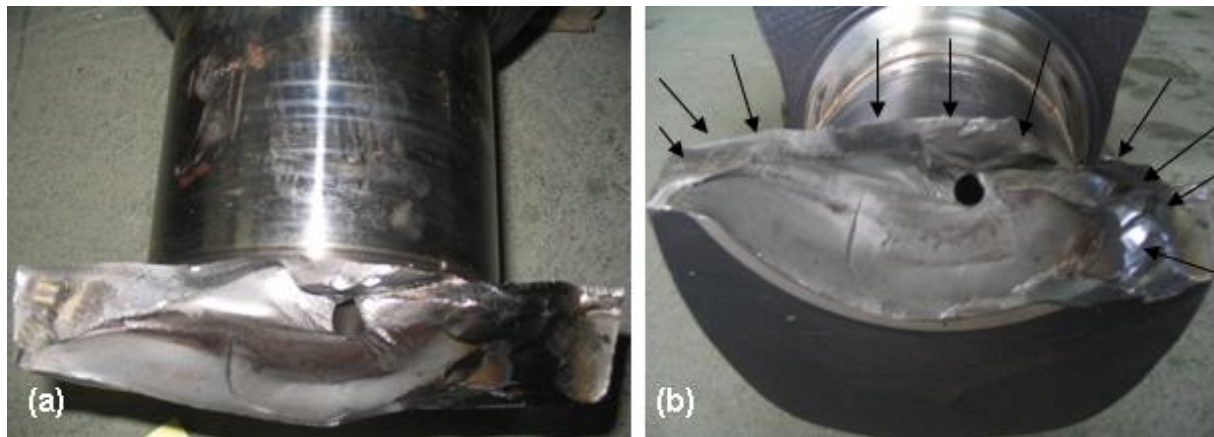
No caso da fratura do virabrequim sua superfície se apresenta com aspectos distintos, uma superfície plana (Figura 2 (a)) em quase toda a sua totalidade, caracterizando que nesta área a fratura consumiu baixa energia para efetuar sua propagação [TELELMAN, 1967; WALL, 2002] que produziu marcas paralelas á direção da propagação da trinca, assumindo forma de raio caracterizando fratura por clivagem que ocorreu devido à fratura acelerada e instável [TELELMAN, 1967].

As marcas de forma semi-elíptica, presentes na extremidade superior direita, indicam o sentido da propagação da trinca (Figura 2(b)) [TELELMAN, 1967]. Evidenciando que a fratura se propagou da extremidade externa superior direita em direção ao centro da peça, provocando a redução da espessura da mesma até o ponto em que sua seção transversal não suportou a tensão de solicitação aplicada e sofreu o colapso.

Figura 2. (a) Aspecto geral da superfície fraturada; (b) detalhe da superfície fraturada mostrando o aspecto semi-elíptico da fratura indicado por setas.

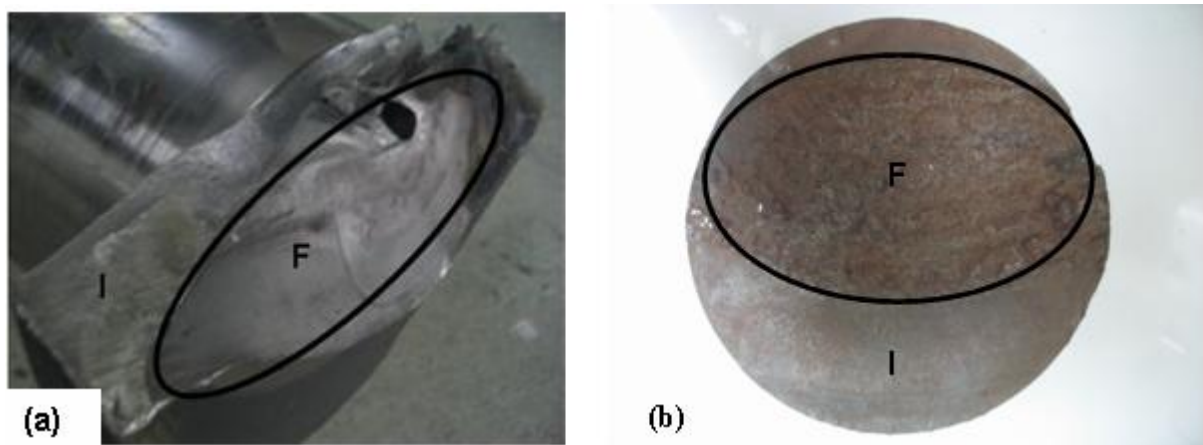
A região circulada na Figura 3 (a) apresenta outro aspecto de fratura, de aparência fibrosa resultado do coalescimento de micro vazios [ANDERSON, 1995] referente à superfície produzida por elevado consumo de energia [WALL, 2002] durante a propagação da trinca correspondente à última resistência da peça.

A fratura que ocorreu na haste de cobertura apresenta aspecto semelhante à fratura do virabrequim, quanto ao aspecto macrográfico, apresentando igualmente dois aspectos distintos, um plano de aparência polida correspondente as partes superior e inferior da amostra (Figura 3(b)), somando aproximadamente 40% do total de sua área, e outra região de aparência granular, relativa a 60% de sua área total. A área de aparência polida possui marcas que se assemelham aos galhos de uma árvore que se propagam em diferentes níveis, guiados por filetes da trinca proveniente da superfície externa da peça [TELELMAN, 1967].

Figura 3. (a) Foto indicando o aspecto fibroso correspondente a última resistência do material.

Apoiado ao julgamento realizado pela macrografia das peças ambas as fraturas foram divididas em início da fratura e final da fratura como mostra a Figura 3 (a) e (b) indicado pelas letras I (início da fratura) e F (final da fratura) respectivamente.

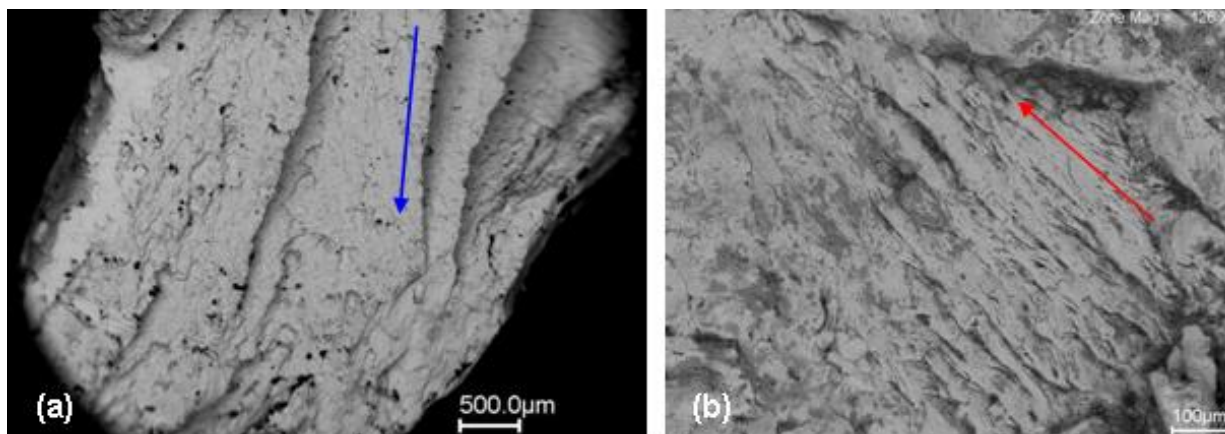
A região de aparência granular circutada na Figura 4 indica o local onde a fratura consumiu maior energia na sua propagação [WALL, 2002], semelhante ao ocorrido no caso do virabrequim, que teve como sua última região de resistência o centro da peça.

A Figura 4 apresenta o aspecto das “marcas de rios” exibindo uma morfologia de planos fraturados intergranular [XU, 2005] que assumem a direção de planos paralelos adjacentes ao grão com ângulos de orientação finita, convergindo no sentido da propagação da trinca [ANDERSON, 1995] que no caso da Figura 5 seguiu da extremidade superior da amostra para a extremidade inferior da amostra, que corresponde à área 18 no mapeamento da Figura 1(a) e área 55 na Figura 1(b).

Figura 4. Detalhe das marcas de rio encontradas nas peças analisadas, (a) virabrequim e em (b) a haste de cobertura.

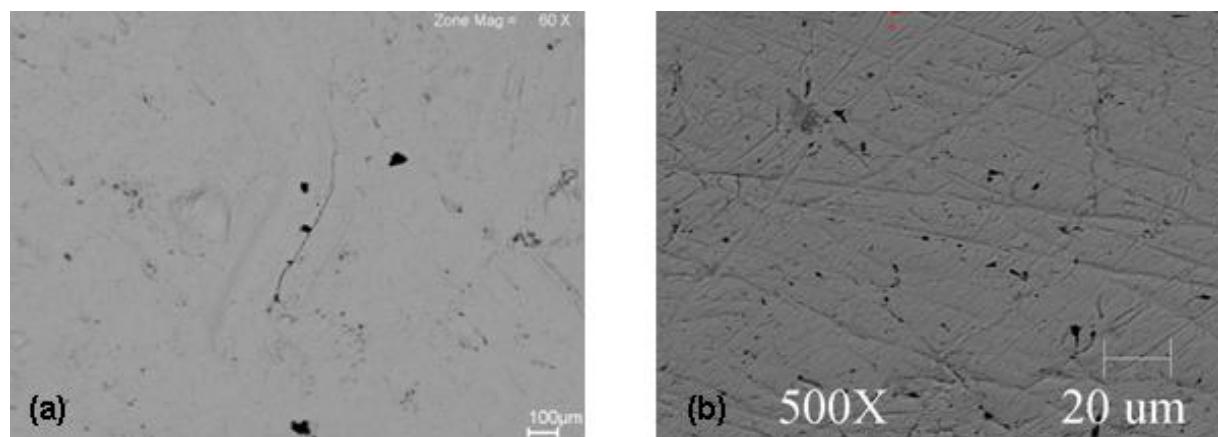
A Figura 5 mostra detalhes da superfície extremamente lisa da fratura que percorreu rigorosamente o plano dos contornos de grãos, caracterizando fratura intergranular [TELELMAN, 1967] que ocorreu em quase toda superfície fraturada de ambas as peças.

Figura 5. (a) Fratura correspondente à área 22 no mapeamento da Figura 1(a), (b) fratura correspondente à área 49 no mapeamento da Figura 1(b) lado esquerdo da superfície fraturada.

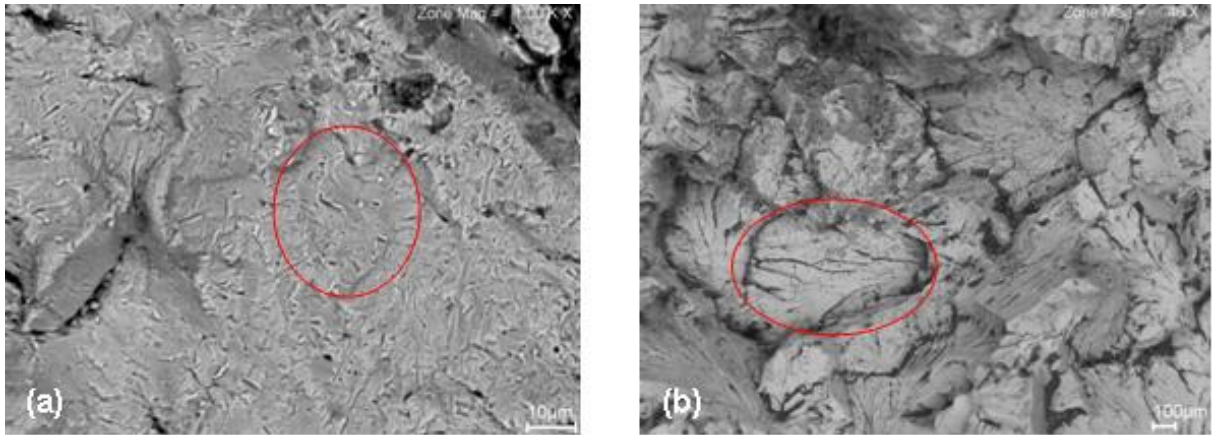
A Figura 6(a) mostra a área 31 correspondente ao mapeamento da Figura 1(a), em 6 (b) área 11 do mapeamento da fratura apresentada na Figura 1(b), ambas correspondentes ao final da fratura que consumiu elevada energia para se propagar [WALL, 2002].

O detalhe mostra uma superfície de aspecto multifacetado, ocorrendo tipicamente em materiais poli cristalinos, assemelhando-se a línguas, resultantes do percurso da trinca relativamente curto ao longo de planos diferenciados em relação ao plano principal de clivagem [Cetlin, sd], morfologia encontrada em ambas as amostras.

Figura 6. Microscopia detalhando as formas semelhantes as línguas (a) área 31 da Figura 1(a) e (b) área 11 do mapeamento da Figura 1(b).

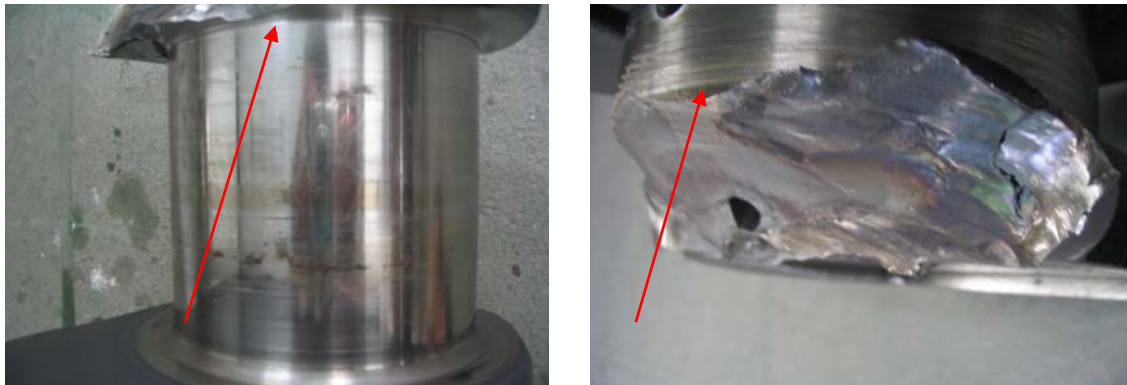
Pela observação macrográfica e exame micrográfico realizados nas seções, os fatos conduzem a presença de defeito na usinagem (degrau de descontinuidade do material) detalhado na Figuras 7 (virabrequim) e 8 (haste de cobertura), o que gerou as concentrações de tensões em uma região de exigência extrema de esforço, para ambas as peças, esse quadro propicia a iniciação de micro-trincas nessa região que se propagam por toda seção transversal das peças em análise.

Figura 7. Defeito de usinagem apresentado no eixo de virabrequim evidenciado pela seta.

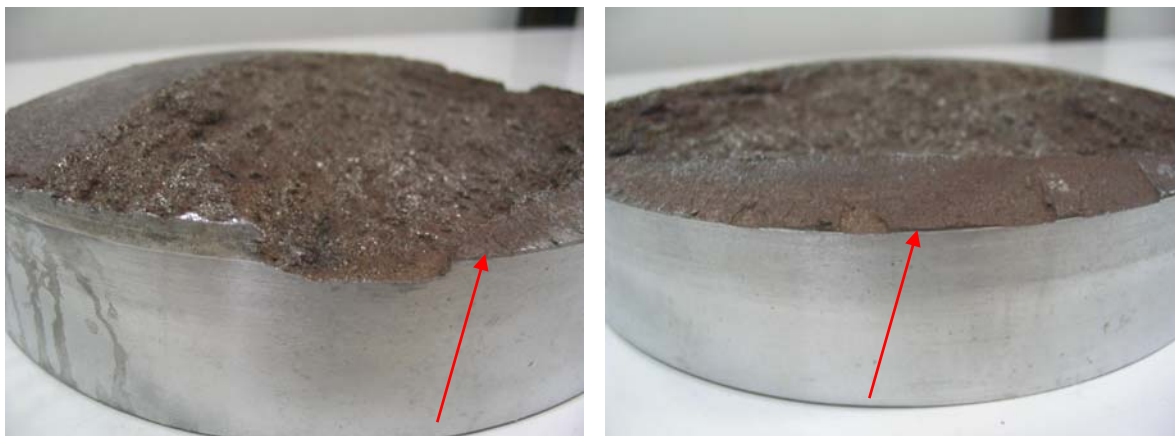
Figura 8. Defeito de usinagem apresentado na haste de cobertura evidenciada pela seta.
