## IMPLANTAÇÃO DE PROCEDIMENTOS E MECANISMOS PREVENTIVOS PARA REDUÇÃO DE ROMPIMENTOS DE PELE NAS MLC's 1, 2 e 3 DA ARCELORMITTAL TUBARÃO<sup>1</sup>

### IMPLEMENTATION OF PREVENTIVE PROCEDURES AND MECHANISMS FOR REDUCTION OF BREAKOUT IN MLC's 1, 2 and 3 OF ARCELORMITTAL TUBARÃO

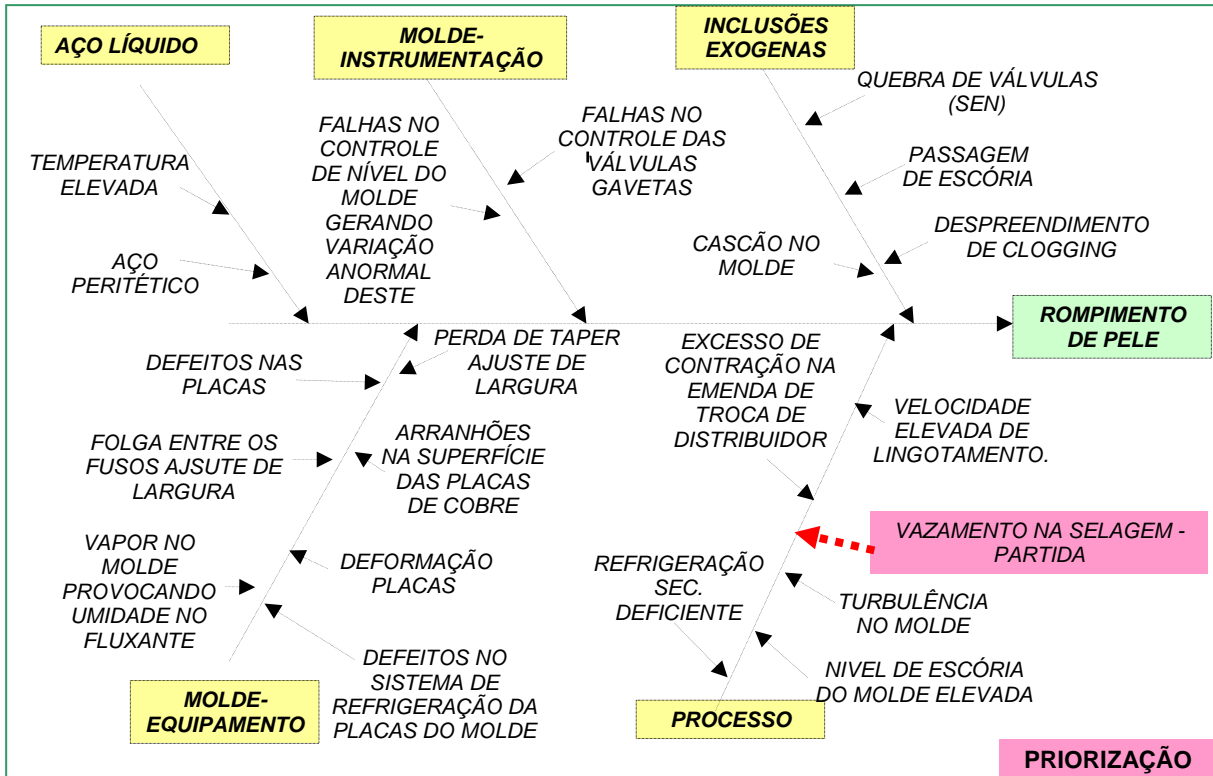
Analisando as causas dos rompimentos a partir de um diagrama de causa e efeito estabeleceu-se a partir de uma matriz de priorização as causas a serem tratadas.

Figura 3 – Esquemática do diagrama de causa e efeito de causas de rompimento com priorização.<sup>(2)</sup>

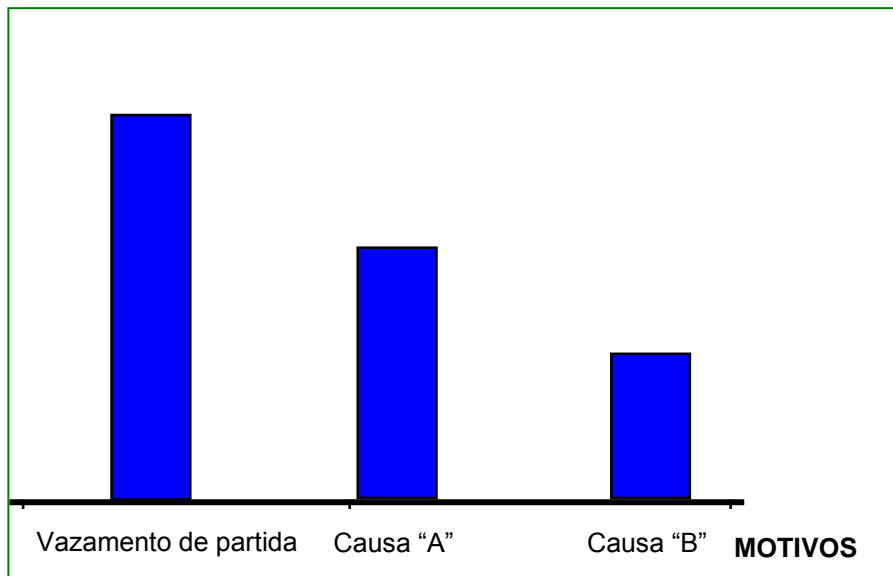
Figura 4 – Estratificação das causas em função do número de ocorrências.<sup>(2)</sup>

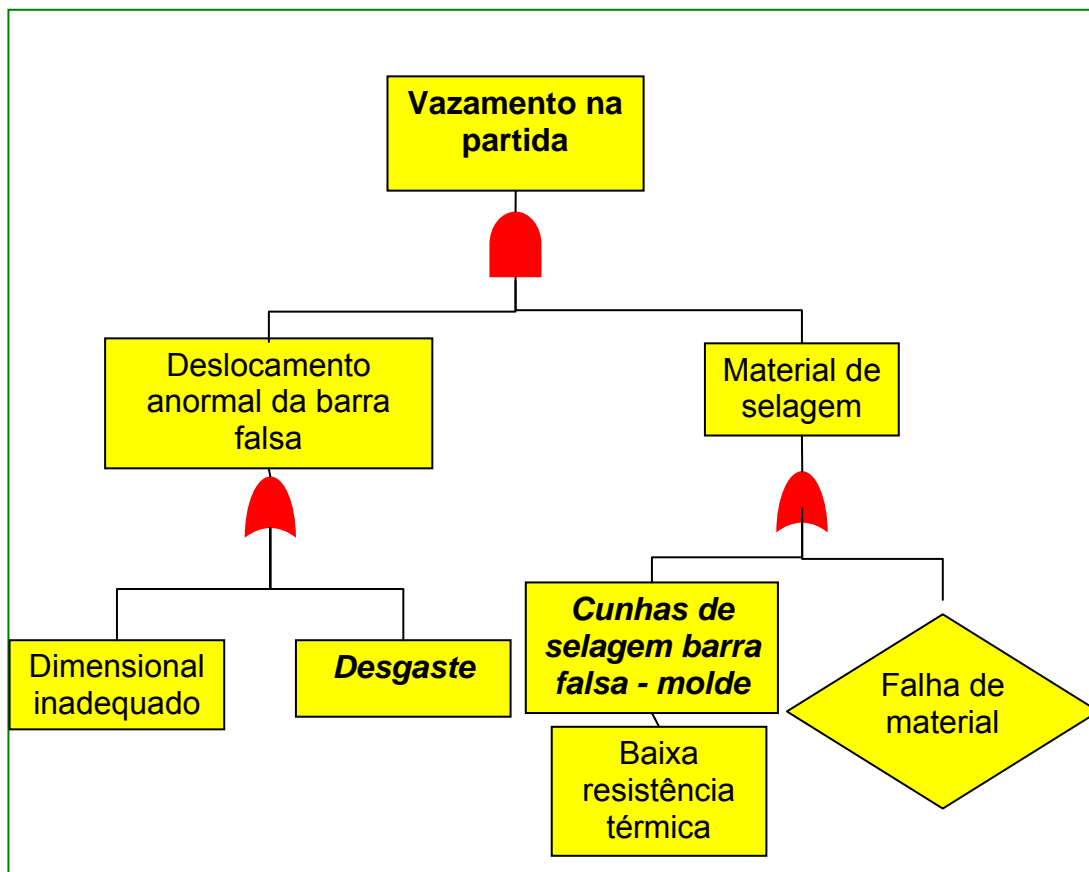
Empregando-se parte da metodologia de Análise em Árvore de Falha (demonstrada na Figura 5 por uma macro análise FTA) associada aos conceitos de priorização de Análise Fmea, chegou-se a duas causas iniciais de maior contribuição: as cunhas de selagem e o desgaste das barras falsas.

Figura 5 – Macro Análise FTA sobre vazamento de partida.<sup>(2)</sup>

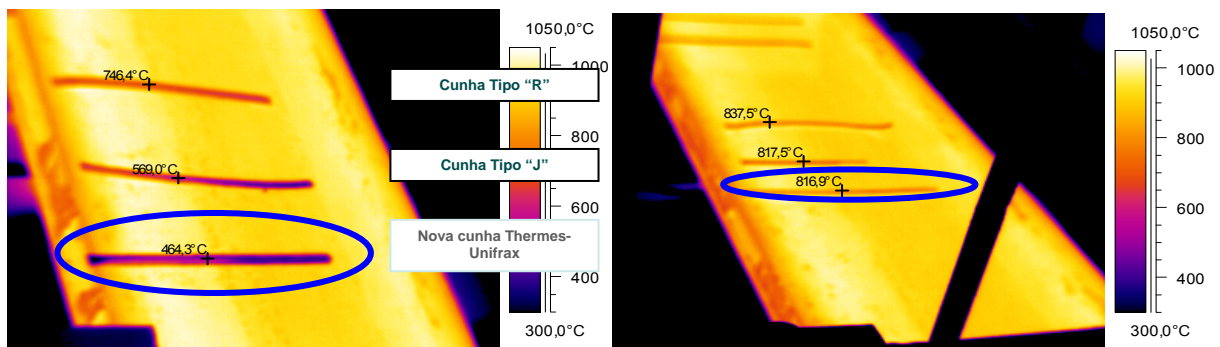
Os resultados da termografia são mostrados na Figura 6. A cunha experimental colocada sobre uma superfície metálica com 1.000°C (temperatura constante durante aproximadamente 5 minutos), mostrou ao longo do tempo de 3 minutos, uma temperatura de aquecimento inferior às cunhas atualmente em uso.

**Figura 6** - Temperatura medida nas cunhas testadas sobre a mesma superfície térmica (1.000°C) após 1 e 3 minutos de exposição.<sup>(9)</sup>

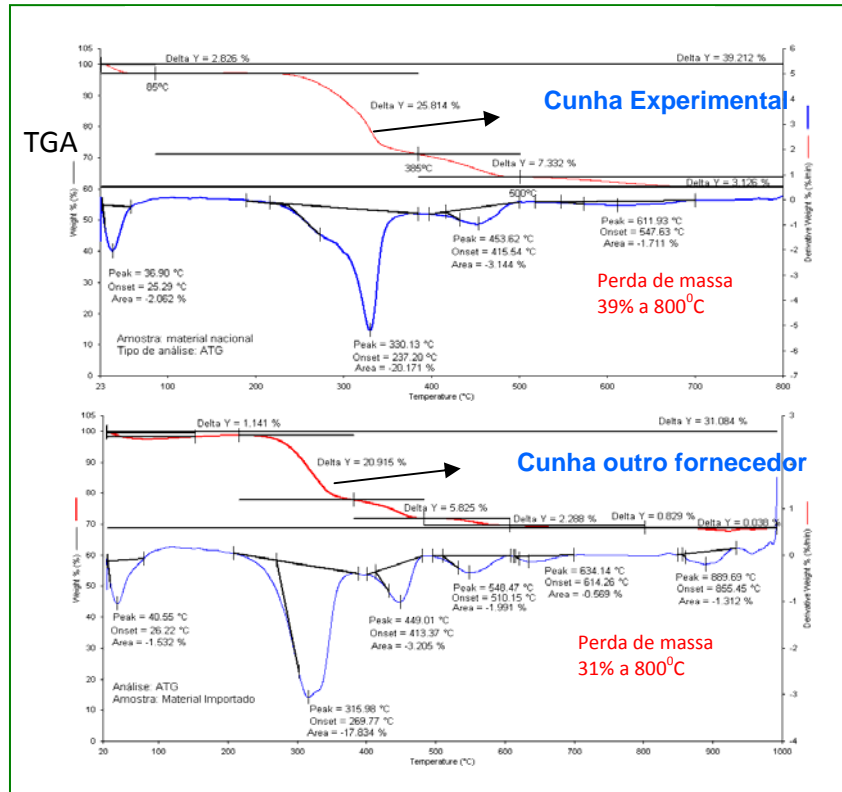
A Figura 7 mostra os resultados das análises termo gravimétrica para detecção de perdas de massa sofridas pela cunha experimental e de um fornecedor credenciado. Os testes de aquecimento realizados mostraram que a 800°C houve estabilização da perda de massa da cunha de selagem para ambos os fornecedores e o percentual de massa perdida foi similar.

Figura 7 – Análises Termo gravimétricas.<sup>(2)</sup>

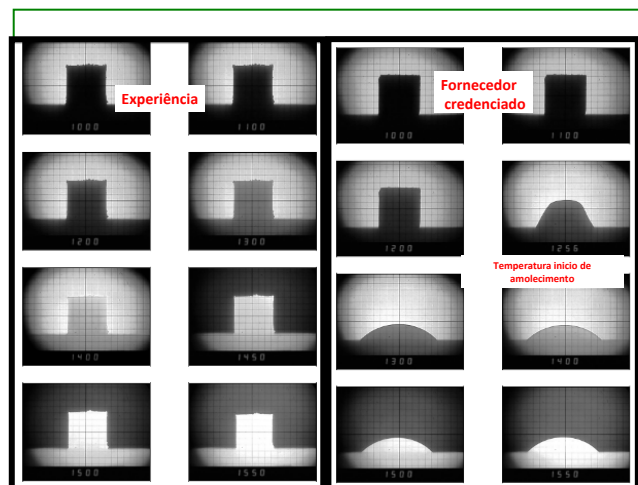
Na Figura 8 mostra-se os resultados das análises por microscopia de aquecimento (norma DIN 51730:1998).<sup>(8)</sup> Segundo a norma DIN 51730:1998,<sup>(8)</sup> a temperatura de deformação é caracterizada pelos primeiros indícios de deformação do corpo de prova, como o arredondamento das extremidades e/ou o início do inchamento do material; a temperatura de fluidez corresponde à temperatura em que o corpo de prova atinge um terço da altura. A temperatura de início de deformação do material do fornecedor credenciado foi 1.260°C e da cunha experimental foi acima de 1.550°C, ou seja, 20% superior.

Figura 8 - Microscopia de aquecimento (norma DIN 51730:1998<sup>(8)</sup>).<sup>(2)</sup>

Baseado nas análises realizadas, a cunha para vedação da cabeça de barra falsa de alta resistência, atendeu a todos os quesitos Técnico-operacionais avaliados nos testes experimentais. Não se verificou a ocorrência de anormalidades.

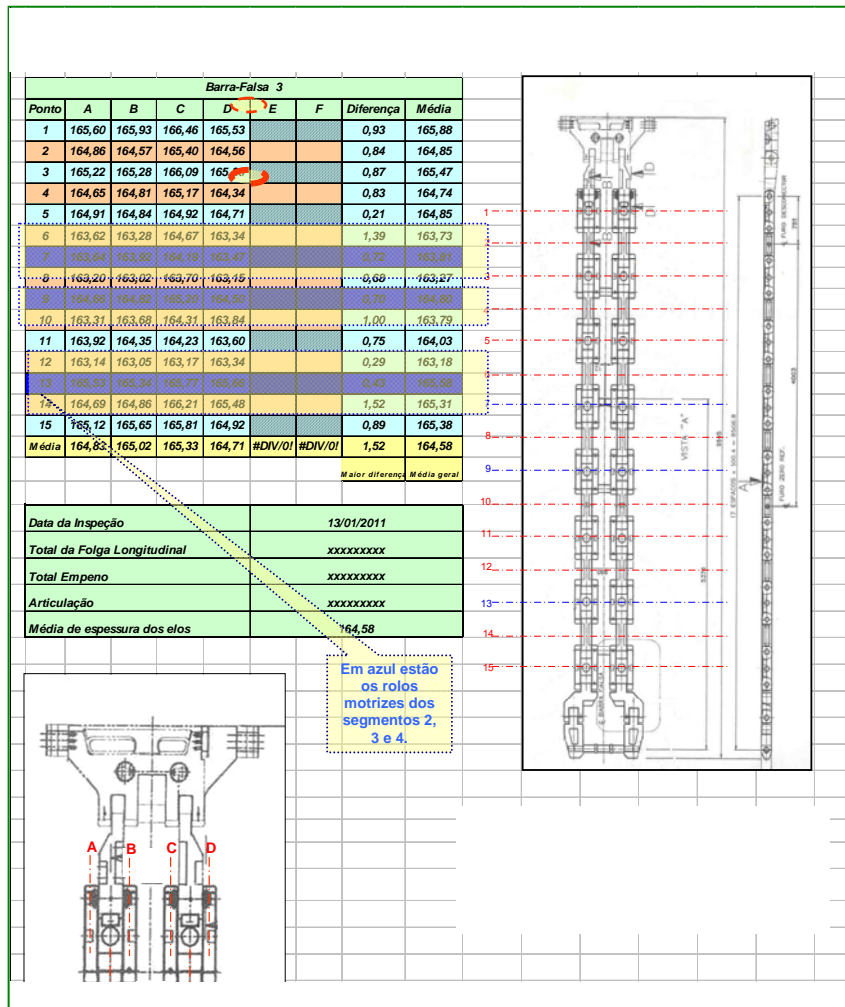
O desgaste do corpo das barras falsas mostrou-se como um componente significativo para provocar escorregamentos anormais da barra, tanto na inserção quanto na partida. Verificou-se que, quando existem desgastes na espessura dos elos da corrente de barra falsa e estes se posicionam sob os rolos pressionadores (motrizes) na partida da máquina, em função da redução da área de contato, existe risco de ocorrer um deslizamento milimétrico na partida, que pode provocar um vazamento. Com base nesta verificação, desenvolveu-se um padrão de checagem dimensional do corpo da barra falsa para garantir um contato seguro dos rolos pressionadores sobre o corpo da mesma. A Figura 9 mostra a configuração básica deste padrão com os pontos de checagem, as tolerâncias e o local de posicionamento dos rolos motrizes sob o corpo da barra falsa no momento da partida. O padrão de referência é para diferença ( $\Delta$ ) entre os pontos "A" a "D" (entre os elos) =  $\pm 1\text{mm}$  e para a espessura dos elos é 155 mma 170 mm. Existindo desgastes acima da tolerância e estes coincidirem com os desgastes dos respectivos rolos motrizes, pode gerar deslocamento anormal durante a partida da barra falsa.

Figura 9 – Padrão de checagem do corpo da barra falsa.<sup>(2)</sup>

Quanto ao padrão de checagem do corpo da barra falsa também tem se mostrado eficiente quando usado no afastamento preventivo da corrente de barra falsa para manutenção. A Tabela 1 mostra que, quando o corpo de barra falsa usado encontra-se dentro do padrão, não se observa anormalidades.
