## INFLUÊNCIA DA BANDA DE CISALHAMENTO ADIABÁTICO NA RESISTÊNCIA DE UMA BLINDAGEM DE ALTA DUREZA \*

### INFLUENCE OF ADIABATIC SHEAR BANDS ON THE BALLISTIC RESISTANCE OF HIGH HARDNESS ARMOR STEEL

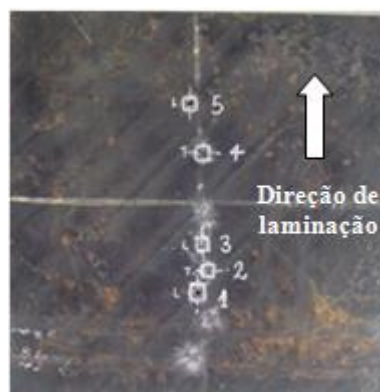
A Figura 1 apresenta cinco impactos na blindagem, após o ensaio balístico.

**Figura 1.** Face frontal da blindagem após o impacto balístico.

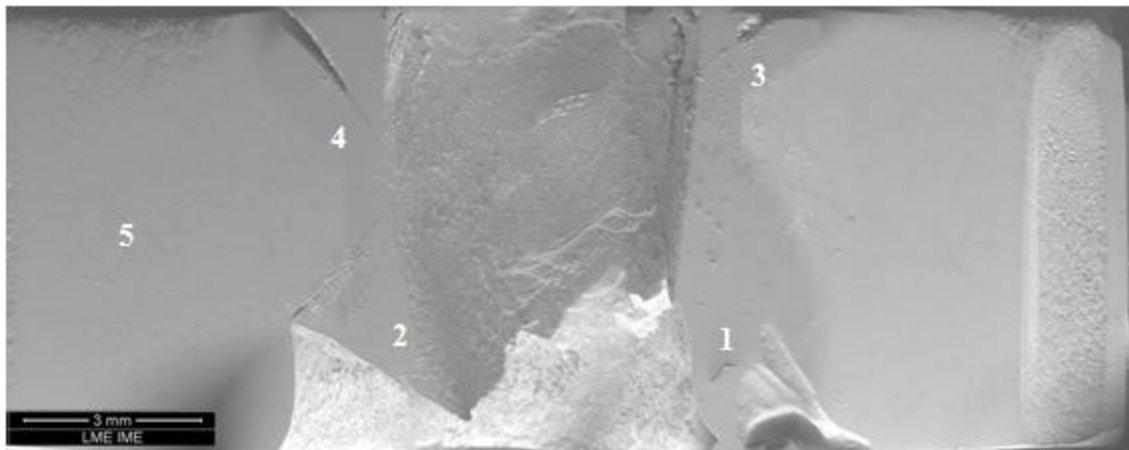
A Figura 3 apresenta a macrografia da superfície transversal da amostra 1 (CP), mostrando as cinco regiões que foram analisadas por microscopia eletrônica de varredura (MEV). Pode-se observar uma deformação plástica severa na face de impacto e na face distal, bem como a cratera produzida pelo projétil.

**Figura 3.** Macrografia das regiões em torno do impacto na amostra 1.

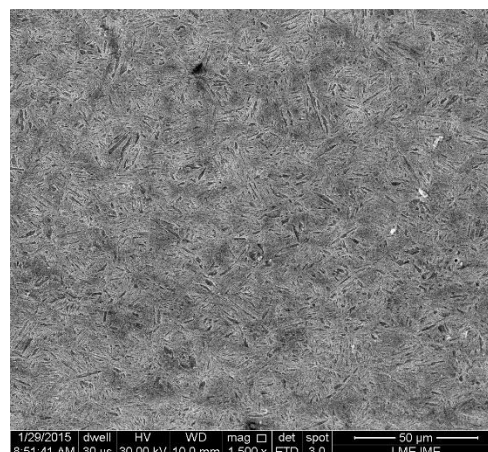
A Figura 4 mostra a imagem por MEV da região 5, distante da perfuração. A microestrutura é a de martensita temperada, consistente com o tratamento térmico realizado.

**Figura 4.** Micrografia da região 5 da amostra 1.

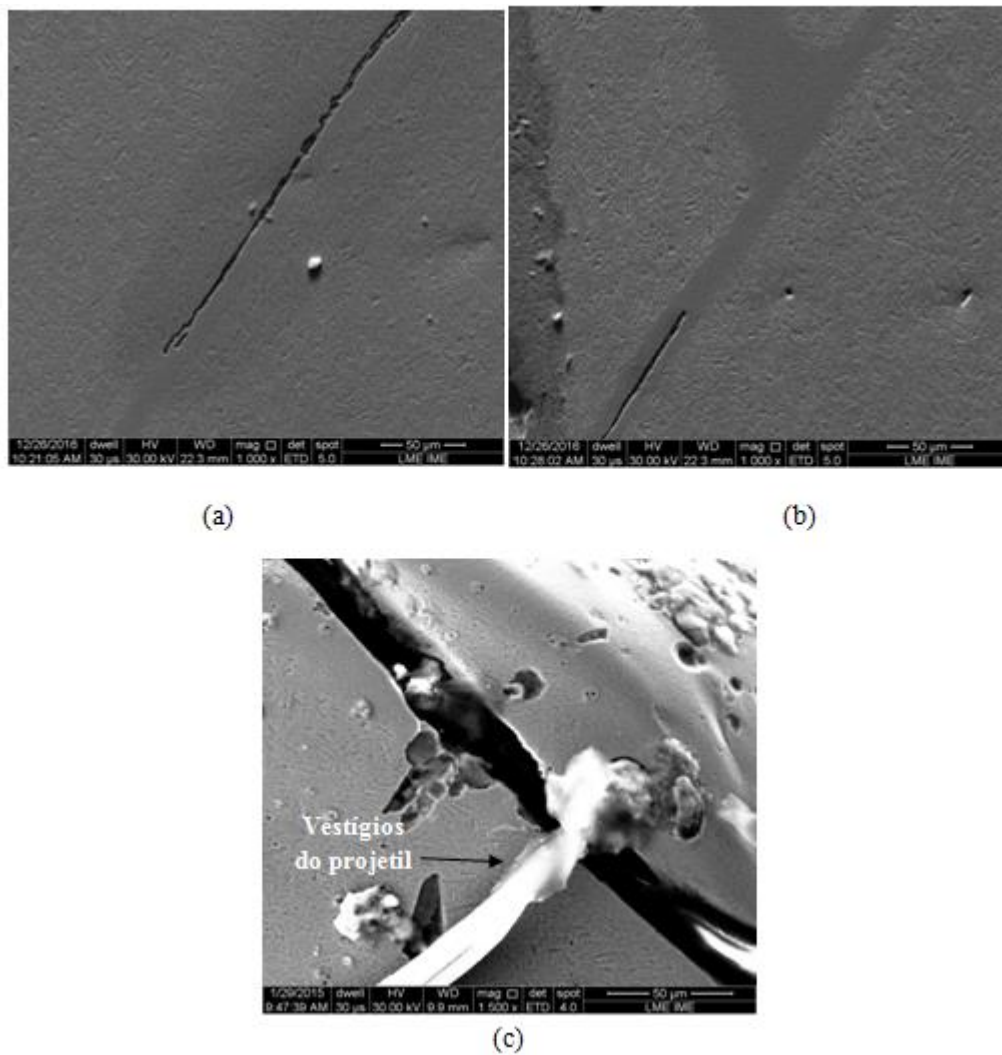
A Figura 5 apresenta micrografias das regiões 1, 2 e 3, perto da perfuração, influenciadas pela alta taxa de deformação produzida pelo impacto. Em todas essas regiões, pode-se ver bandas de cisalhamento adiabático (ASB – Adiabatic Shear Band).

**Figura 5.** Microfotografias de três regiões da amostra 1: (a) região 1; (b) região 2 e (c) região 3 (1500x).

As Figuras 5a e 5b apresentam microfotografias das regiões 1 e 2, próximas ao impacto, onde ocorre a maior parte da energia de impacto. A Figura 5c mostra a região 3, perto da face distal.

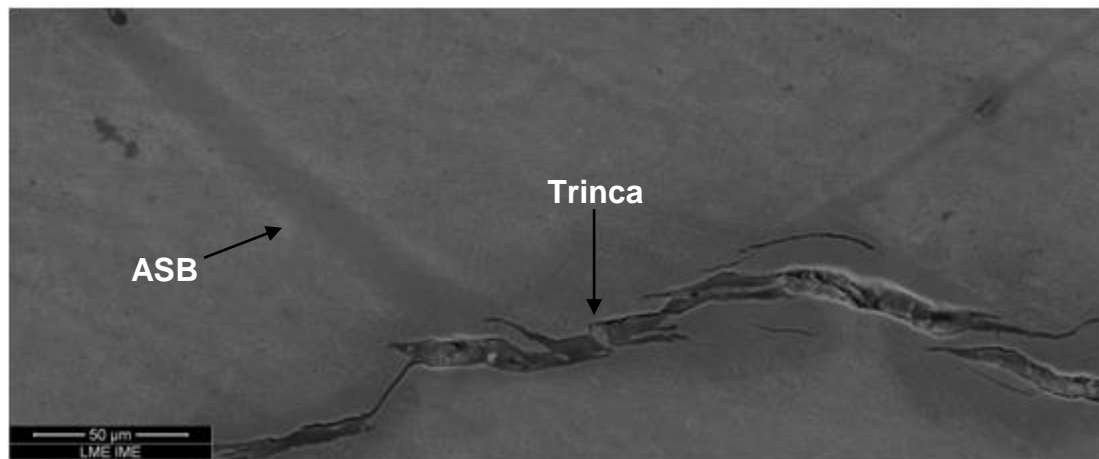
A Figura 6 mostra a região 4 no meio da placa. Pode-se observar a nucleação de uma trinca em um ASB primária e sua propagação ao longo das bandas secundárias. Em todas as regiões próximas da perfuração, pode-se observar trincas no interior das bandas, sugerindo que elas são mais frágeis do que a martensita revenida [15, 16].

**Figura 6.** Microfotografia da região 4 do impacto 1.

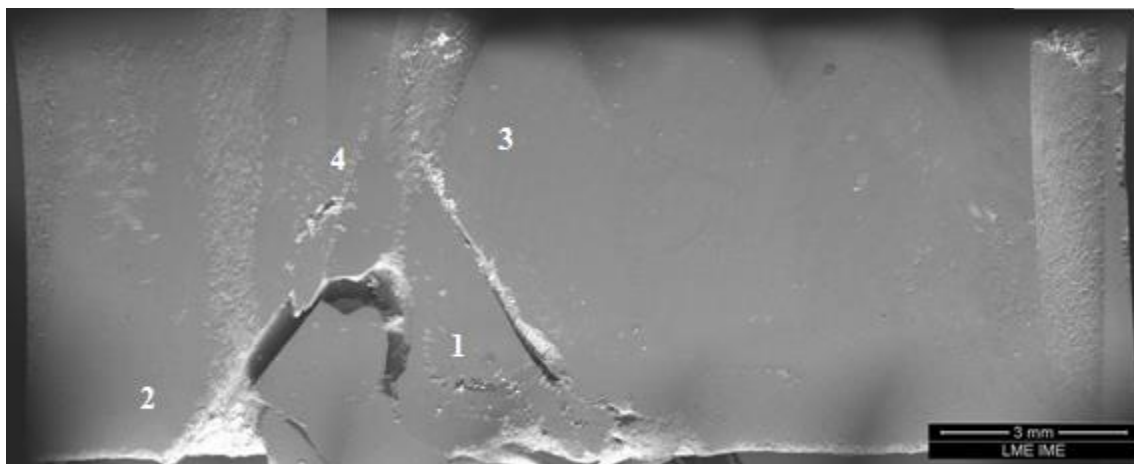
A Figura 7 apresenta a macrografia da superfície transversal da amostra 3 (PP), mostrando as quatro regiões diferentes que foram analisadas por MEV.

**Figura 7.** Macrografia das regiões em volta do impacto na amostra 3.

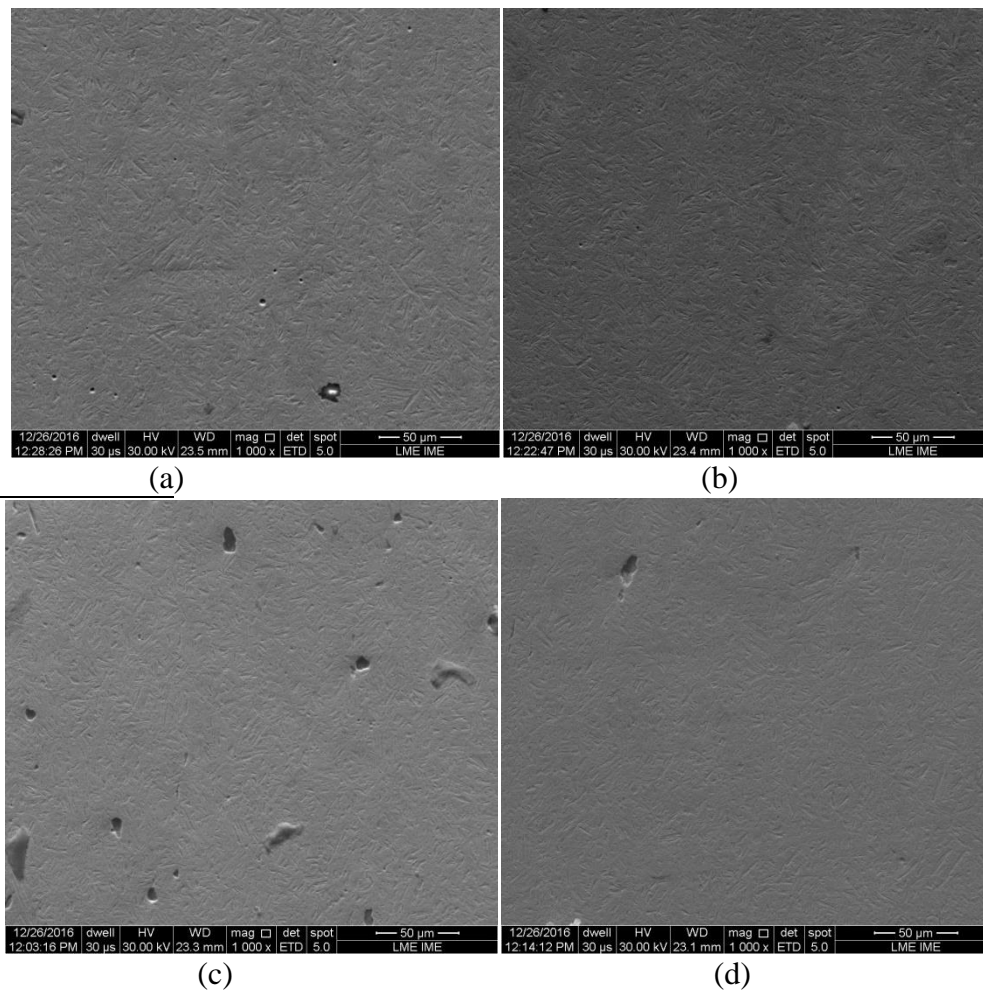
**Figura 8.** Microfotografias de 4 regiões da amostra 3: (a) região 1; (b) região 2; (c) região 3 e (d) região 4.

As figuras 8a e 8b apresentam as microfotografias das regiões 1 e 2 da amostra 3, próximas à face de impacto. Figs. 8c e d mostram as microfotografias das regiões 2 e 4, próxima ao fim da penetração do projétil. ASBs não são observadas em nenhuma dessas imagens.

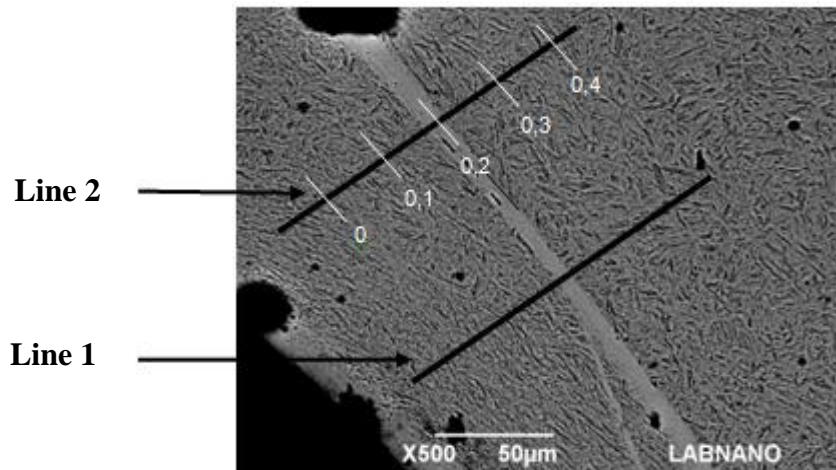
A Figura 9 apresenta duas regiões, em diferentes posições, em relação a ASB (linhas 1 e 2) na amostra 1, selecionadas para perfis de dureza Vickers.

**Figura 9.** Posições das linhas relativas a uma ASB da amostra 1.

De acordo com a Tabela 2, a região ASB possui uma dureza maior que a da matriz (martensita revenida) e, portanto, mais frágil. Essa fragilidade pode favorecer o surgimento de trincas no interior da banda, diminuindo a resistência balística [17-20].
