INFLUÊNCIA DA MICROESTRUTURA NA FALHA DE HASTE FEMORAL FABRICADA EM LIGA FUNDIDA DE COBALTO-CROMO-MOLIBDÊNIO ISO 5832-4*

INFLUENCE OF MICROSTRUCTURE IN THE FAIL OF A FEMORAL STEM MANUFACTURER IN COBALT-CHROMIUM-MOLYBDENUM CASTING ALLOY ISO 5832-4

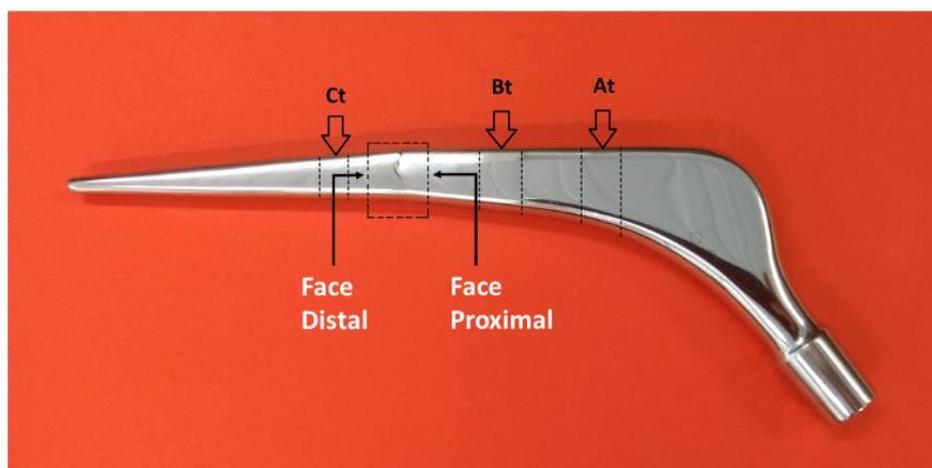
A haste foi seccionada (Figura 1) para a caracterização microestrutural e medição da microdureza na seção transversal. As amostras obtidas foram identificadas como At, Bt e Ct.

Figura 1. Haste femoral fraturada. As linhas tracejadas indicam as posições dos cortes transversais.

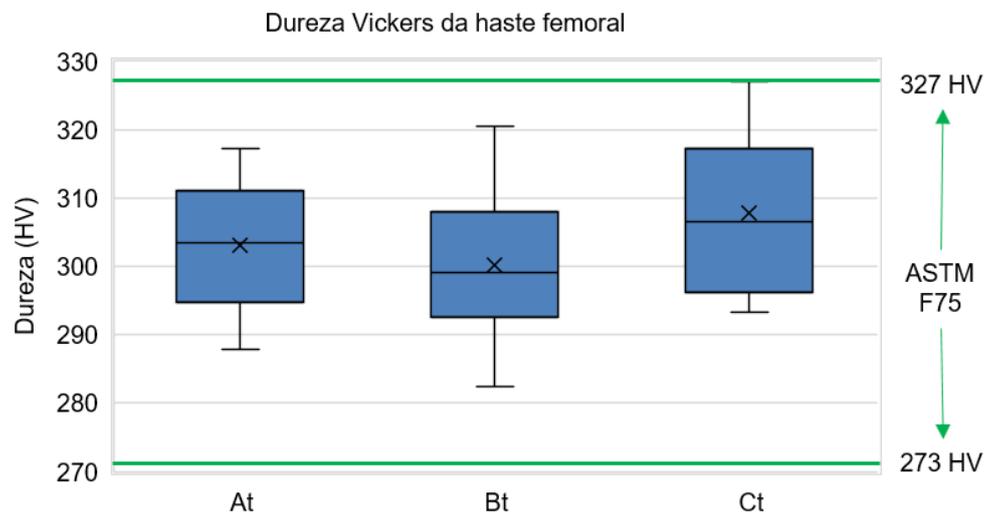
Os valores das 14 medidas de microdureza estão ilustrados na Figura 2. As médias dos valores de dureza foram de 302,96 ± 9,3 HV para a amostra At, 299,3 ± 10,1 HV para a amostra Bt e 309,3 ± 11,1 HV para a amostra Ct.

Figura 2. Gráfico das durezas medidas nas seções At, Bt e Ct.

A análise de dureza Vickers indicam que a haste apresenta uma dureza homogênea, visto que não há uma diferença significativa entre as seções ($p = 0,146$) e o coeficiente de variação dentro de cada seção é inferior a 3,6%.

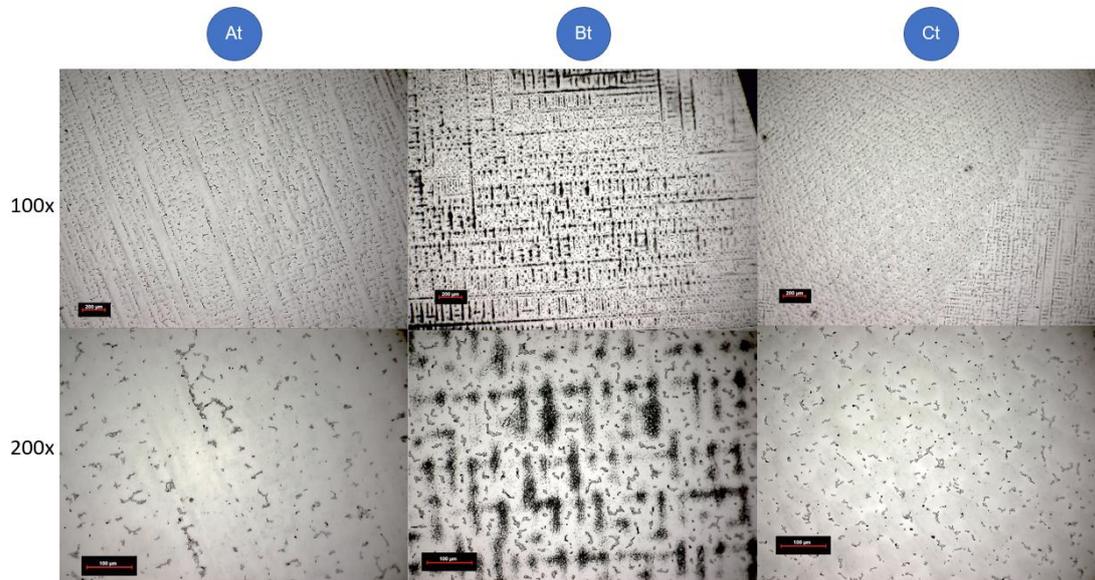
Na Figura 3 pode ser observado as microestruturas com aumento de 100x e 200x na região transversal da haste femoral nas seções At, Bt e Ct. A estrutura

Na microestrutura da Figura 3 é possível observar uma fração volumétrica considerável de segunda fase que pode ser uma consequência de taxas de resfriamentos inadequadas e ou de um processo de recozimento ineficiente, o que gera um material heterogêneo com elevada quantidade de carbeto do tipo $M_{23}C_6$, M_7C_3 e fases intermetálica (3,8).

Figura 3. Microestruturas obtidas no microscópio óptico da amostra At, Bt, Ct. As imagens.

de resfriamento do processo de fundição, assim como tratamentos térmicos, deve ser rigorosamente controlada, para que a presença de carbonetos não afete o desempenho mecânico do componente, como de fato pode ter ocorrido (19), (4).

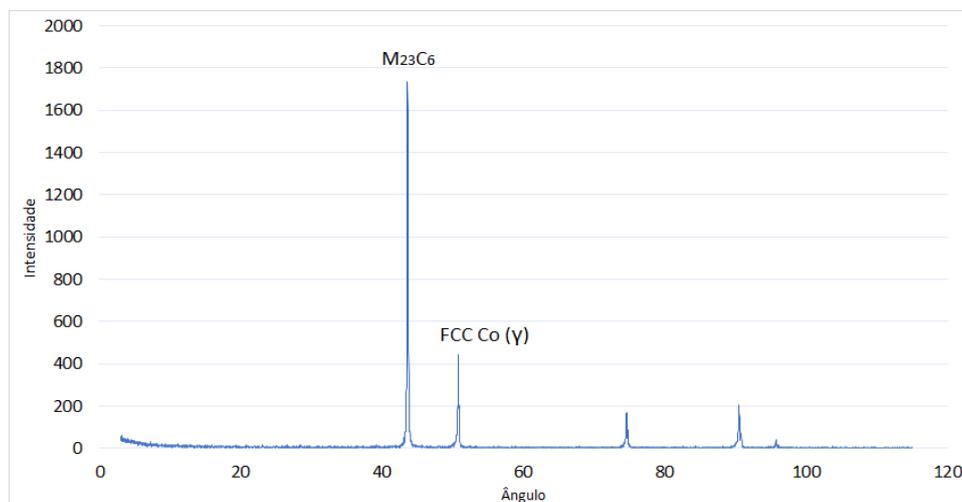
No estudo de Patel *et al* (2012) foram identificadas as fases presentes em ligas de Co-Cr-Mo, sendo a fase de carbeto $M_{23}C_6$ caracterizada pela presença do pico de difração de raio X em torno de 43° . Ao realizar a análise de DRX (Fig. 4) nas amostras da haste, constatou-se o mesmo pico característico do artigo de Patel *et al* (2012). Com isso, conclui-se que as fases secundárias identificadas possivelmente são carbeto do tipo $M_{23}C_6$.

Figura 4. Gráfico de difração de raio X da amostra de Co-Cr-Mo.

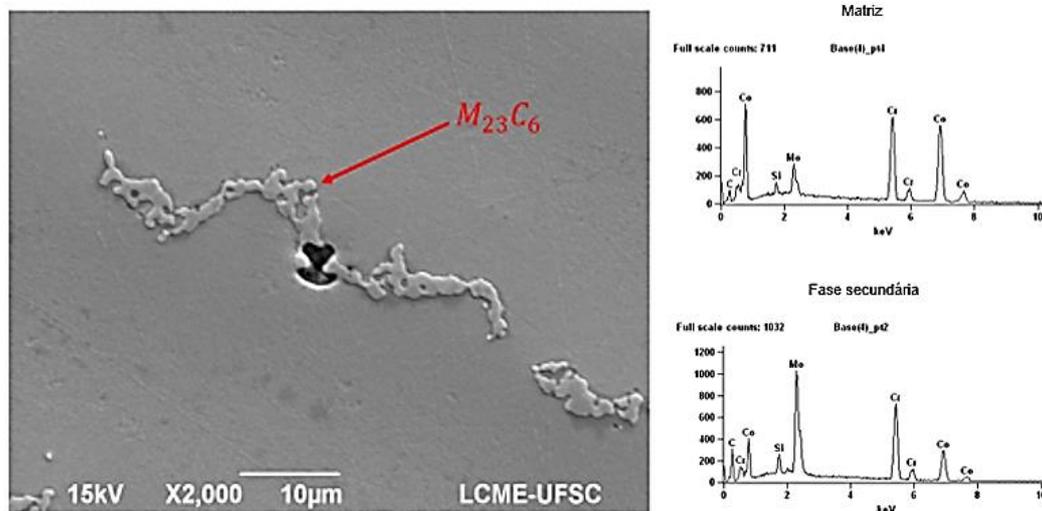
A fase secundária finamente dispersa presente na microestrutura dendrítica possui alto teor de carbono ao ser comparado com a matriz (Figura 5). Pela análise química via EDS e pelo resultado da análise de DRX, conclui-se que as fases secundárias presentes são carbonetos do tipo $M_{23}C_6$.

Figura 5. Foto da segunda fase pelo microscópio eletrônico de varredura.

Dependendo do tamanho e fração volumétrica, a precipitação de carboneto pode ter um efeito deletério na tenacidade e resistência a fadiga da liga (11). A redução das propriedades mecânicas ocorre devido ao aumento das tensões internas ao redor dos carbonetos, facilitando a nucleação de micro trincas e a propagação das mesmas, resultando em uma menor vida em fadiga (17). Apesar dos efeitos potencialmente deletérios dos carbonetos para a resistência a fadiga das ligas de liga fundida de Co-Cr-Mo, não há exigência das normas técnicas ISO 5832-4 e ASTM F75 quanto ao controle da microestrutura, permitindo que a mesma seja definida em comum acordo entre o fornecedor e comprador do material.

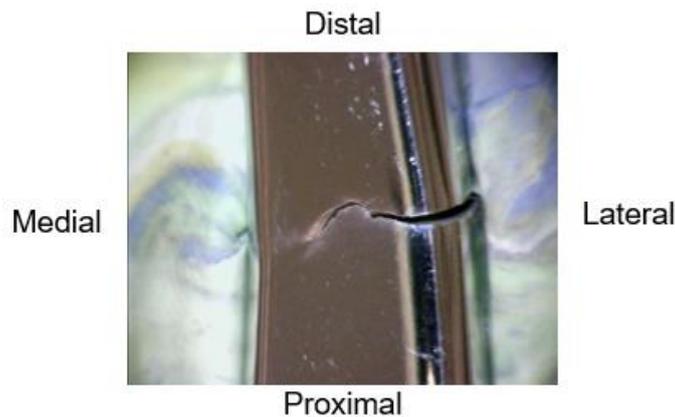
O registro macroscópico de ambas faces de fratura da haste foi realizado nas regiões transversal e lateral no estereoscópio com aumento de 10X (ver Figuras 6 e 7). Do ponto de vista macroscópico, a trinca nucleou na região da superfície da haste e propagou-se da região lateral para a região medial.

Figura 6. Lado lateral da haste fraturada visualizada pelo estereoscópio.

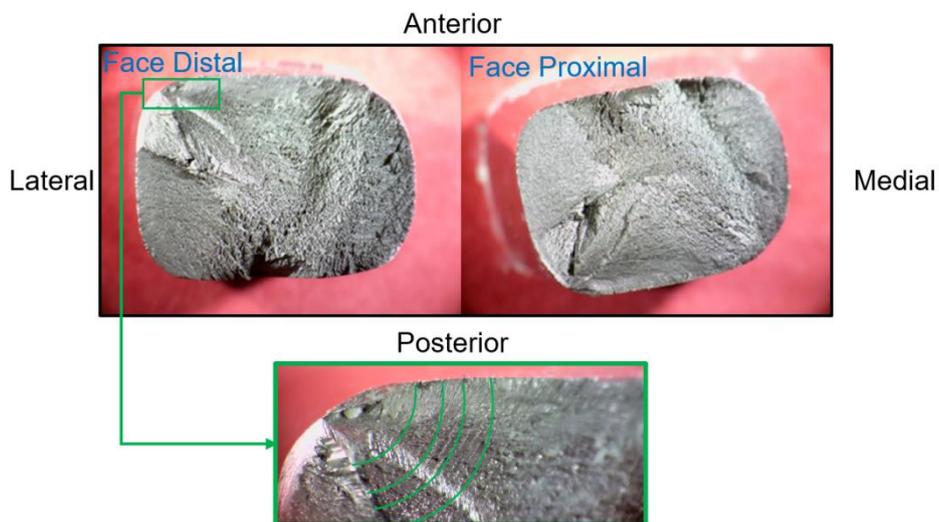
Na Figura 7 pode-se observar a superfícies distal e proximal da fratura. Ao fazer a análise foi identificado que a propagação da trinca ocorreu até aproximadamente 80% da área da seção transversal, sendo que cerca de 15% correspondente a propagação estável e 65% propagação instável. Os demais 20% corresponde a área residual que não sofreu fratura durante o ensaio, e que foi induzida manualmente. Pode-se identificar que a fratura nucleou na região lateral da haste e possivelmente iniciou na presença de concentrador de tensões em um defeito do material ou inclusão indesejada. Também, são observadas marcas de praia, em cerca de 10% a 15% da área da fratura, sendo essa característica típica de fratura por fadiga (18).

Figura 7. Imagem obtida no estereoscópio da área da fratura transversal da face distal e proximal.

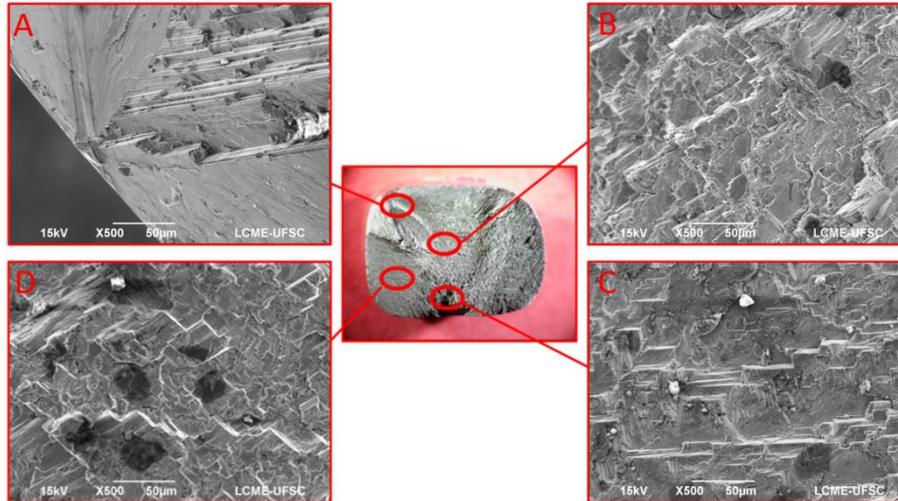
Na Figura 8 podem ser visualizadas as imagens obtidas nas superfícies de fratura usando microscopia eletrônica. É possível confirmar que a fratura teve início pelo mecanismo fadiga, dado as marcas de praia (18). Aproximadamente cerca de 65% da área da fratura apresentava uma topografia com faceta, sendo estas evidências do micromecanismo de fadiga com clivagem (18), como pode ser visto nas imagens ampliadas nas regiões B, C e D da Figura 8. A clivagem, possivelmente, é decorrente da elevada presença de carbeto que tendem a fragilizar o material.

Figura 8. Fotos tiradas através do MEV de cada região analisada da amostra.

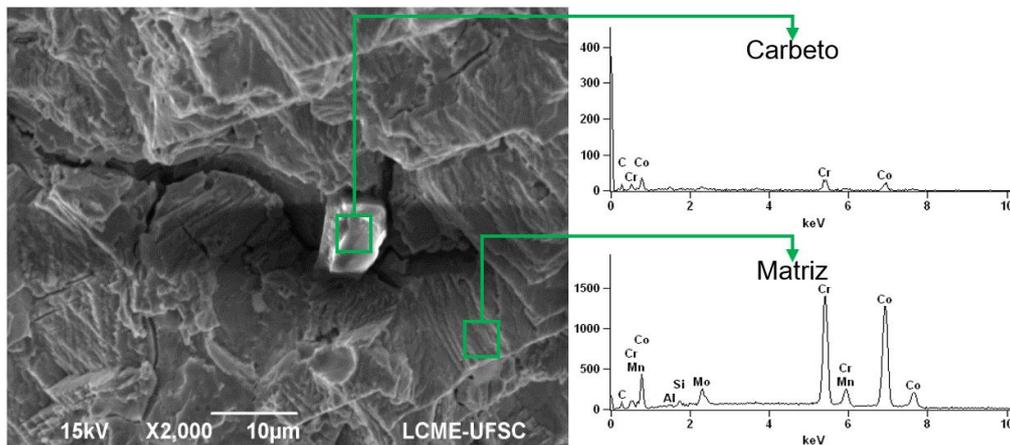
Em algumas regiões na superfície da fratura pôde-se observar trincas secundárias, o que pode evidenciar a redução de ductilidade do material durante o ensaio in vitro, além disso destacasse a presença de fases secundárias claras próximas a estas trincas. Na Figura 9 pode ser visto uma inclusão próxima a uma trinca secundária e o resultado da análise de EDS. A análise de composição química por EDS da inclusão identificou uma fase rica em carbono e cromo, enquanto que a matriz era predominante composta por cobalto-cromo-molibdênio. Devido a composição da inclusão ser rica em carbono, possivelmente trata-se de um carboneto do tipo $M_{23}C_6$, dado que somente esse tipo de carboneto foi identificado na análise de DRX apresentada previamente.

Figura 9. Imagem de uma trinca secundária com uma inclusão e o resultado da análise de EDS.

Os carbonetos são campos preferenciais para nucleação de trinca, visto que são gerados pontos de concentração de tensão ao redor da inclusão, facilitando assim a nucleação e propagação das microtrincas, reduzindo significativamente a vida sob fadiga do material (17).

A formação de microtrincas pode ser induzida pela presença da fase de carbonetos, $M_{23}C_6$, pelo fato de gerarem um campo de tensões trativas entre a matriz e a inclusão durante solicitações mecânicas (4). Portanto, durante a fabricação, a taxa
