INFLUÊNCIA DE DEFEITO SUPERFICIAL ORIGINADO NO BANHO DE ZINCO POR IMERSÃO A QUENTE, DENOMINADO GRÃO DE ZINCO, NAS APLICAÇÕES EM PEÇAS EXPOSTAS PARA SEGMENTO AUTOMOTIVO¹

INFLUENCE OF SURFACE DEFECT COMING FROM HOT DIP GALVANIZED ZINC BATH, CALLED GRAIN ZINC, FOR AUTOMOTIVE OUTER PANELS

² Especialista Controle de Qualidade da ArcelorMittal VEGA

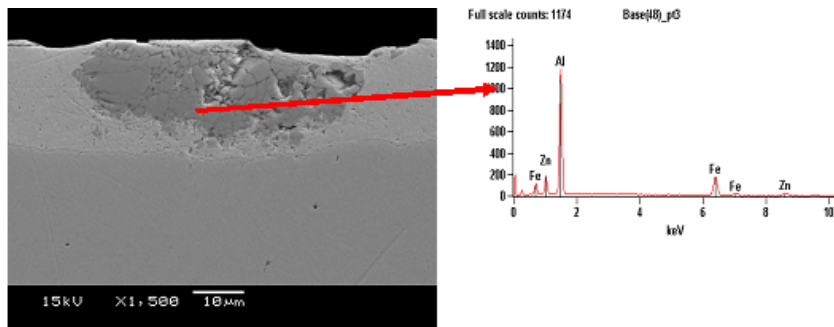
Figura 6: Seção Transversal do Defeito PGZN e sua composição Química;

O Grão de Zinco é uma partícula de tamanho entre 0,5 mm a 2 mm que, após a passagem no pote de zinco, deposita-se entre o revestimento de zinco.⁽⁴⁾ Estas partículas têm a composição química $Fe_2Al_5 - Zn$, com densidade menor que a junta líquida de zinco em virtude do alumínio em sua composição, permanecendo em flotação na superfície do banho (Figuras 7 e 8), são então “capturadas” pela tira durante a passagem pelo rolo de fundo do banho, o que explica as ocorrências do defeito na face inferior do cliente (face inferior de inspeção), uma vez que o rolo de fundo toca a face inferior da tira.

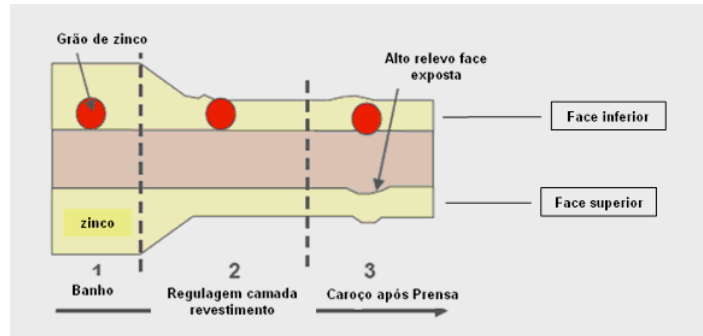
A nocividade do defeito superficial PGZN (Grão de Zinco) está na potencialidade do mesmo em revelar caroços na face exposta do cliente após a estampagem. Para isso, o defeito precisa passar pela espessura do revestimento em sua face de ocorrência, pela espessura nominal do aço, pela camada de revestimento na face exposta do cliente, para então revelar caroços, conforme demonstrado na Figura 9.

Figura 9: Esquema consequência do defeito PGZN após prensa.

Os objetivos pretendidos podem ser considerados atingidos, uma vez que foi verificada uma influência direta de uma variável, neste caso o alongamento do laminador de encruamento, na nocividade do defeito PGZN (Grão de Zinco). Alongamentos maiores que 1% resultam na facilidade de transmissão do defeito para a face exposta do cliente, uma vez que já ocorre uma forte pressão do defeito no substrato antes mesmos da estampagem (Figura 9).

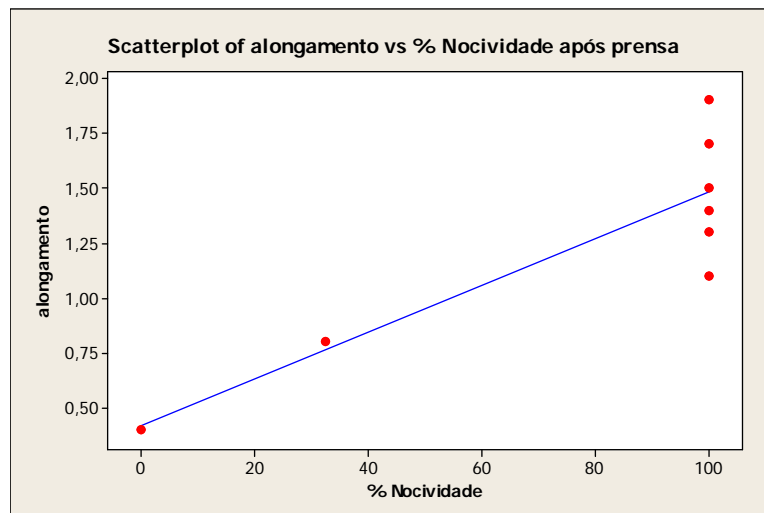
As análises dos dados obtidos através da planilha de controle de bobinas estampadas através do uso da prensa interna indicam que o percentual de alongamento imposto pelo laminador de encruamento é diretamente proporcional a nocividade do defeito PGZN (Grão de Zinco), após sua estampagem, conforme mostrado na Figura 13. Um total de 100% dos alongamentos iguais ou maiores que 1% apresentaram nocividades quanto aos caroços provocados pelo defeito PGZN (Grão de Zinco) após sua estampagem, alongamentos menores que 1% a maiores que 0,5% representaram um montante de 33% de a nocividade quanto a caroços, o que indica que nestes alongamentos têm-se a necessidade de manter o teste de prensa e um estudo mais aprofundado em relações aos mesmos.

Figura 13: Relação alongamento x % não Conformidade após prensa.

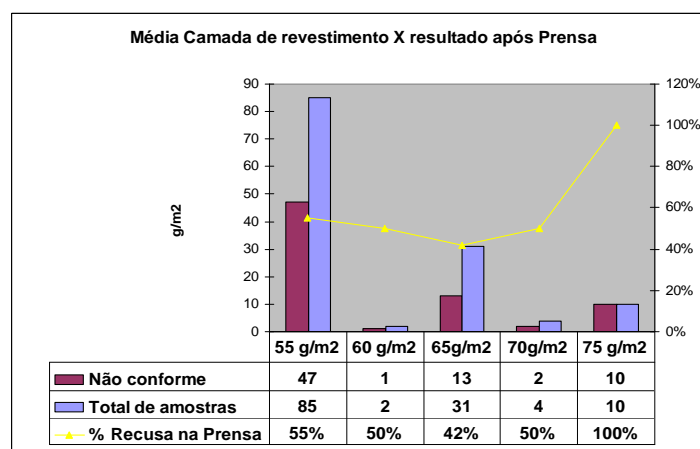
Analisando a camada do revestimento em todas as bobinas enviadas para a prensa de estampagem pelo motivo PGZN (Grão de Zinco) entre Janeiro de 2010 a maio de 2011, foi verificado que em todas as médias de camadas de revestimento houve a distribuição quase que igualmente proporcional entre a avaliação nociva ou não nociva do defeito após a prensa, com exceção da média de camada de revestimento 75g/m², a qual apresentou 100% de nocividade após a prensa. Estes dados são apresentados na Figura 14.

Figura 14: Média Camada de revestimento X resultado após prensa.

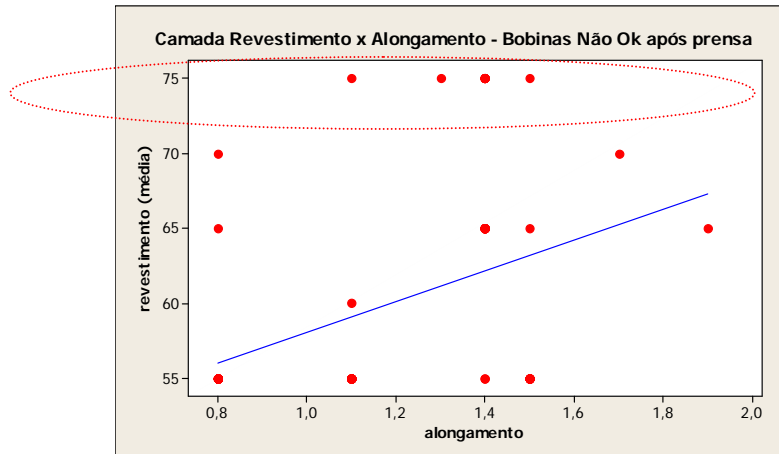
Em virtude dos 100% de avaliação não conforme após a prensa na camada de revestimento 75g/m², foi realizada a relação entre o alongamento do laminador de encruamento e a camada de revestimento, observada na Figura 15. O alongamento presente nesta camada de revestimento apresentou-se sempre acima de 1%.

Figura 15: Relação Revestimento x Alongamento – Com nocividade após prensa

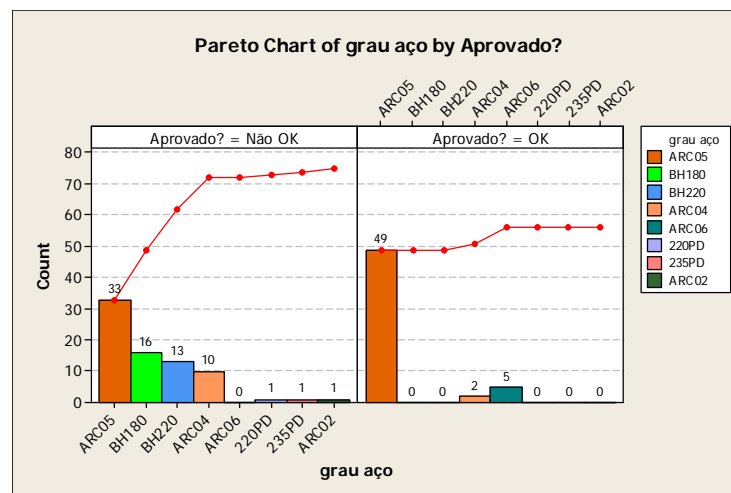
O código do grau de aço não demonstrou correlação com as bobinas por PGZN (Grão de Zinco) consideradas nocivas ou não após a prensa de estampagem, com exceção dos aços tipo BH e PD, que apresentaram 100% de nocividade, pois possuem alongamentos maiores que 1%, houve incidências nocivas e não nocivas em todos os outros graus de aços observados.

Figura 16: Distribuição grau de aço no critério de julgamento após prensa.

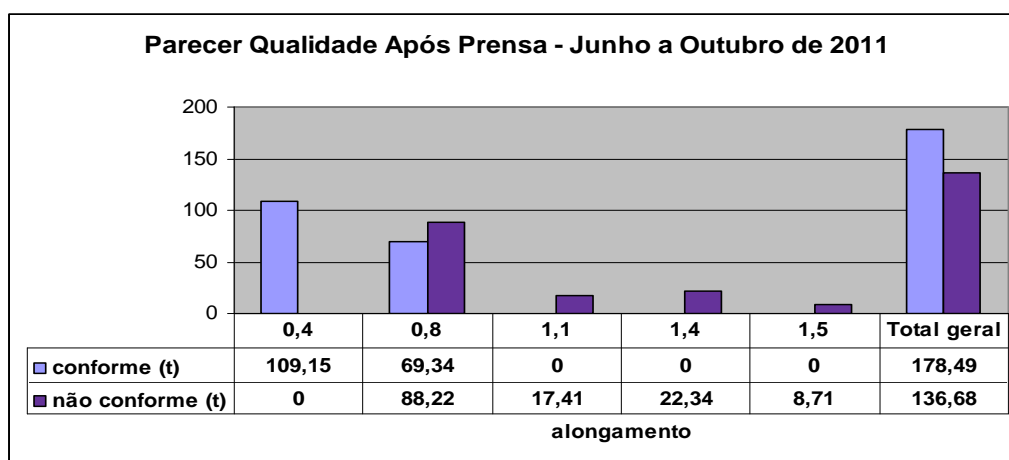
Como forma de monitoramento e ratificação dos dados obtidos através do estudo, de junho a outubro de 2011, agora no intuito de comprovação das conclusões, foram acompanhadas a estampagem através da prensa um total de 32 bobinas, 316 toneladas. Os resultados de acompanhamento, conforme mostrado na Figura 17, ratificam os resultados anteriormente obtidos, tais como:

- alongamentos do laminador de encruamento menores que 0,5% não apresentam nocividade pelo defeito pgzn após teste prensa estampagem;
- alongamentos do laminador de encruamento maiores que 1% apresentam 100% de nocividade após teste de prensa de estampagem; e
- alongamentos menores que 1% e maiores que 0,5% necessitam manter o teste através da prensa de estampagem, uma vez que tantos resultados positivos como negativos foram encontrados.

Figura 17: Parecer de Qualidade Após a Prensa por alongamento – Junho a outubro 2011.
