# INSPEÇÃO, REPARO E ANÁLISE DE FALHA EM UMA CALDEIRA DE RECUPERAÇÃO DE CALOR DE GÁS DE COQUERIA\*

A caldeira de recuperação de calor de gás de coqueria, denominada caldeira 22, foi submetida à inspeção e reparo conforme os dispostos na NR13 em função de falhas repetitivas que levaram a uma perda repentina de nível de água no tubulão de vapor da Caldeira. O equipamento foi inspecionado levando em consideração técnicas qualitativas e quantitativas de inspeção de equipamento, o que gerou a possibilidade de especificar o reparo. Através do reparo foi possível liberar a caldeira para produção de vapor. Com os dados da inspeção foi realizada uma análise de falha por um grupo multidisciplinar com objetivo de determinar a causa raiz dos modos de falhas detectados durante a inspeção do equipamento: espessura de isolamento térmico inadequado e operação inadequada após detecção de vazamento de água no equipamento. Ações de controle foram definidas e replicadas para as outras caldeiras dessa coqueria. Assim sendo a caldeira 22 está operando em segurança conforme especificação do projeto e com os reparos preventivos já determinados.

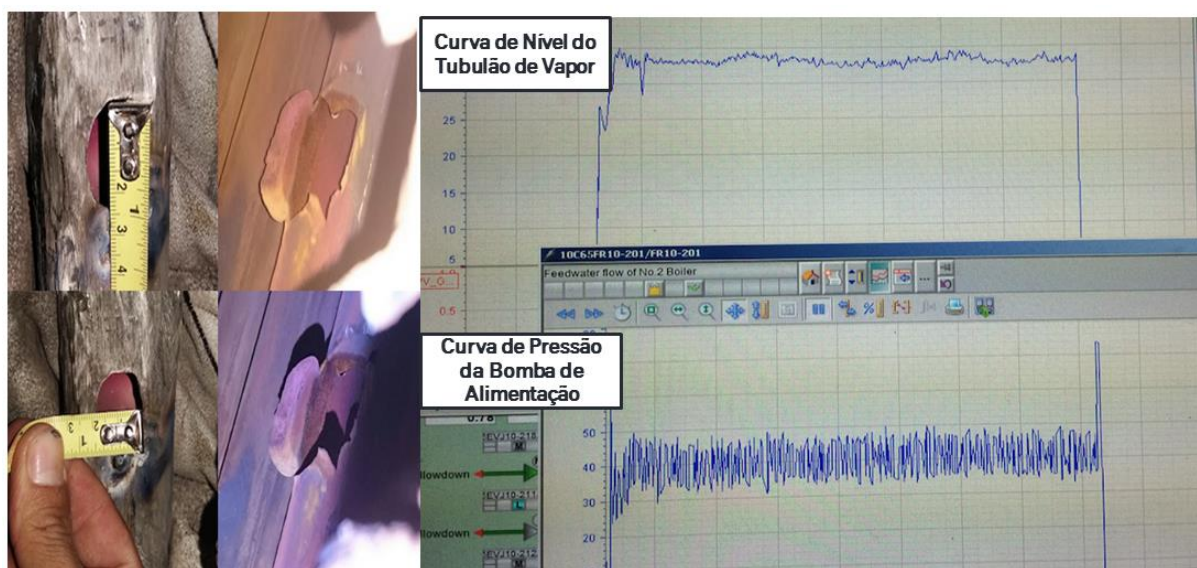
A falha que foi o gatilho para essa inspeção extraordinária, está localizada entre a parede de água quente e direita na parte inferior da caldeira entre o economizador e evaporador 1. A falha foi percebida pela operação através de uma queda brusca e repentina da pressão e do nível do tambor da caldeira e de um aumento repentino da pressão na linha de alimentação da caldeira. A queda de nível e o aumento da pressão da linha de alimentação causa a parada do equipamento através de um desarme, *trip*, de segurança. Na figura (Figura 2) podem ser observadas as dimensões dos furos e os gráficos de nível e de pressão que foram vistos na tela da operação.

Figura 2. Furos detectados durante a inspeção e gráficos de controle na sala de operação.

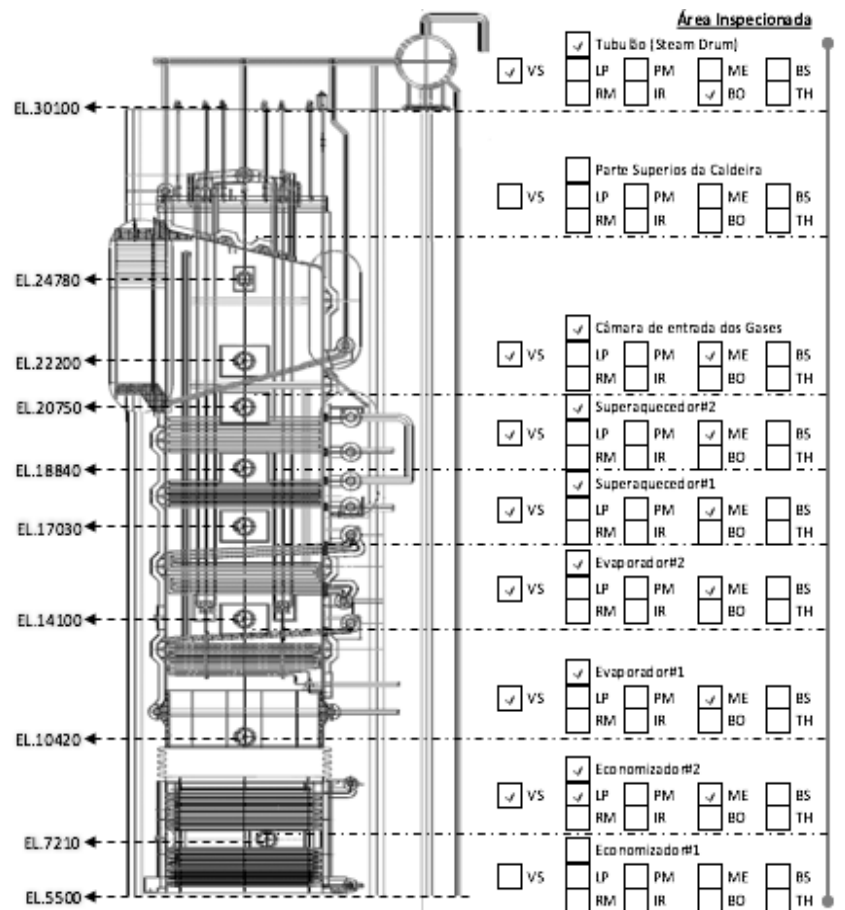
Figura 3. Plano de inspeção da caldeira

A inspeção da caldeira 22 teve origem no tambor na elevação 30100 (30,1m), conforme plano de inspeção (Figura 3), aonde foi realizada uma inspeção visual

direta e por boroscopia e verificou-se que o lado água da caldeira se encontra em processo de corrosão em função da sua cor avermelhada que significa presença de óxido de ferro, hematita. Nas elevações a partir da cota 22200 (22,2m) até a 5500 (5,5m) foi realizada inspeção visual direta e medição de espessura e verificou-se uma boa condição geral do equipamento, com exceção da parte inferior do evaporador 1, canto da parede de água na elevação 10420 e economizador. Os resultados com as espessuras mínimas obtidos através da medição de espessura da caldeira serão apresentados na tabela (Tabela 1).

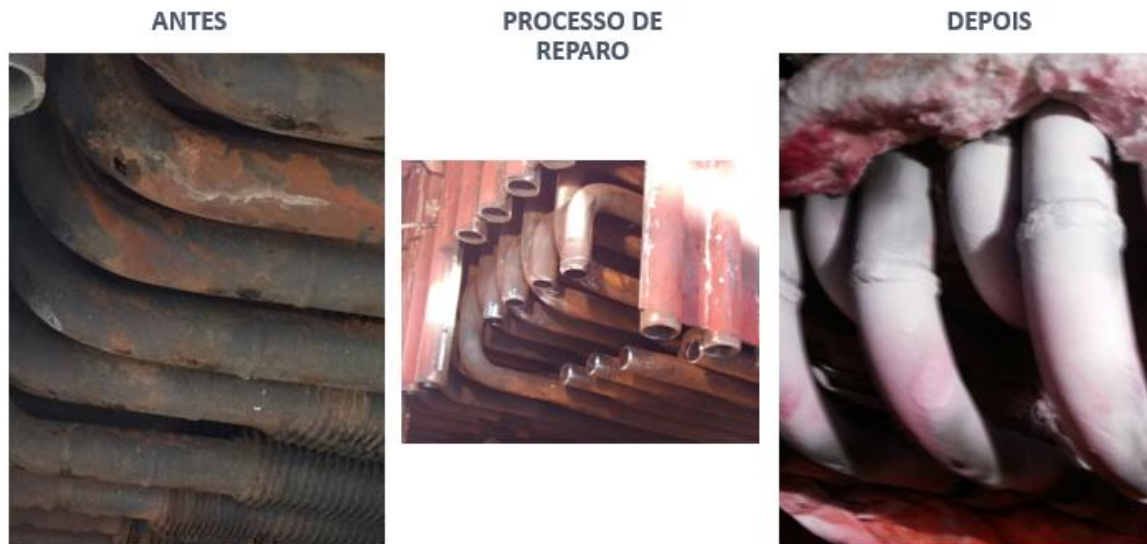
Figura 4. Evaporador 1 da caldeira

Componente	Material	Diâmetro	E nominal	E min Cal	E min Med
Parede de água Fria	20G	51	5	4,2	4,81
Parede de água quente	20G	51	5	4,2	2
Parede de direita	20G	51	5	4,2	1,76
Parede de água esquerda	20G	51	5	4,2	4,73
Super aquecedor 1	12Cr1MoVG	32	4	2,16	4,02
Super Aquecedor 2	12Cr2MoWVTiB	42	6	4,44	6,36
Evaporador 1	20G	42	5	3,66	2,04
Evaporador 2	20G	42	5	3,66	5
Economizador	20G	38	5	2,9	2,16

A partir dos dados da inspeção foi possível determinar o reparo da caldeira nos seguintes pontos: A troca de 4 curvas do evaporador 1, (Figura 4), a troca de 11 tubos da parede de água, (Figura 5) e a troca de 21 curvas do economizador, (Figura 6).

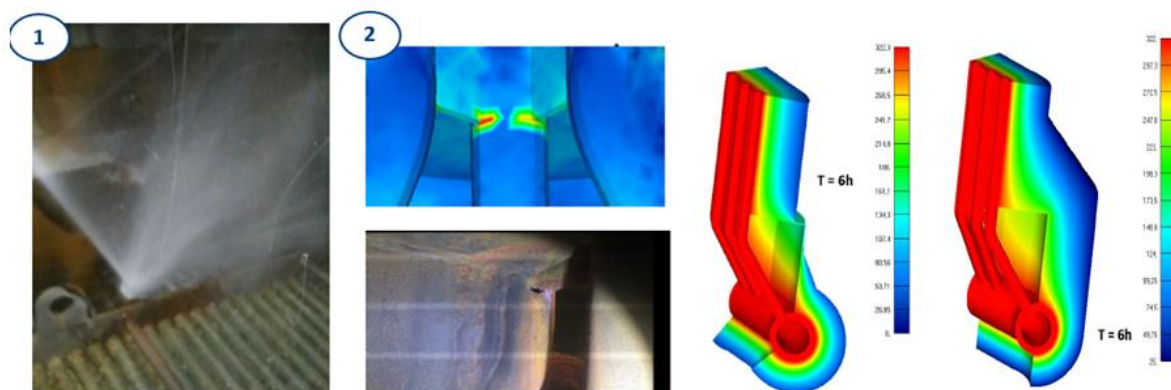
A partir da análise de falha realizada chegamos a duas causas raízes dessa parada emergencial. Primeiramente ao isolamento térmico inadequado para a região da caixa de selagem da caldeira que não era capaz de resistir aos gradientes de temperatura durante os ciclos de aquecimento e resfriamento do equipamento propiciando o aparecimento de trincas térmicas nessa região do canto do equipamento e seguir com a operação da caldeira com vazamento, o que resulta numa corrente de fluido ácido no interior da caldeira causando uma corrosão generalizada na região atingida por esse fluxo. Na figura (Figura 10) será apresentada as duas causas determinadas como raiz da parada emergencial da caldeira 22.

**Figura 10.** Imagem 1 mostrando a operação da caldeira com vazamento e a imagem 2 mostrando a correlação entre o modelo de elementos finitos e a falha real para o caso da trinca térmica em função do gradiente de temperatura gerado pelo isolamento térmico inadequado

- Analisar os tubos avariados em laboratório;
- Realizar análise de elementos finitos da caldeira para verificar as tensões reais;
- Realizar teste de pressão na caldeira;
- Modificar procedimento de parada de caldeira depois de detecção de um furo;
- Realizar inspeção excepcional na caldeira, para definir a falha, determinar sua abrangência e definir o reparo.
- Contratar empresa especializada para o reparo;
- Controlar a curva de resfriamento da caldeira;
- Controlar a curva de aquecimento da caldeira;
- Providenciar material sobressalente conforme especificação do equipamento;
- Modificar caixa de selagem da parede de água da caldeira;
- Aumentar espessura do isolamento térmico na região da caixa de selagem da parede de água da caldeira.
