INSPEÇÃO E REPAROS INTERNOS EM GASÔMETRO TELESCÓPICO NA GERDAU AÇOMINAS – USINA PRESIDENTE ARTHUR BERNARDES⁽¹⁾

O presente trabalho tem como objetivo descrever os serviços de inspeção e reparos realizados no Gasômetro em 2003, os quais tiveram como fim a investigação das causas e a execução de ações de reparo.

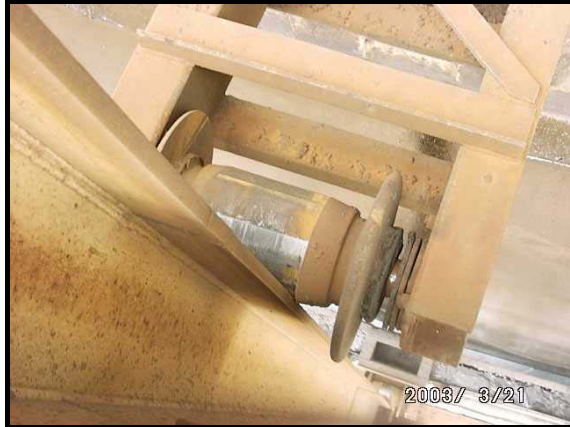
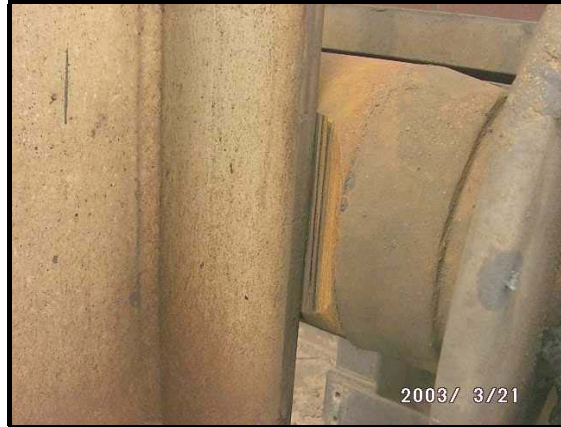
As figuras 4 e 5 mostram fotografias dos rolos em intenso processo de desgaste.

Figura 4 – Desgaste dos rolos externos.

Figura 5 – Desgaste dos rolos externos.

- Tendência de giro entre os estágios.
- Quebra e desgaste excessivo de rolos externos e conseqüente necessidade constante de troca dos mesmos.

- Substituído os parafusos danificados.
- Reconstituídas colunas cortadas.
- Substituído rolos danificados.

- Corrigido flambagem das colunas internas.
- Corrigido danos causados pelos suportes de elevação.
- Substituído rolos danificados.

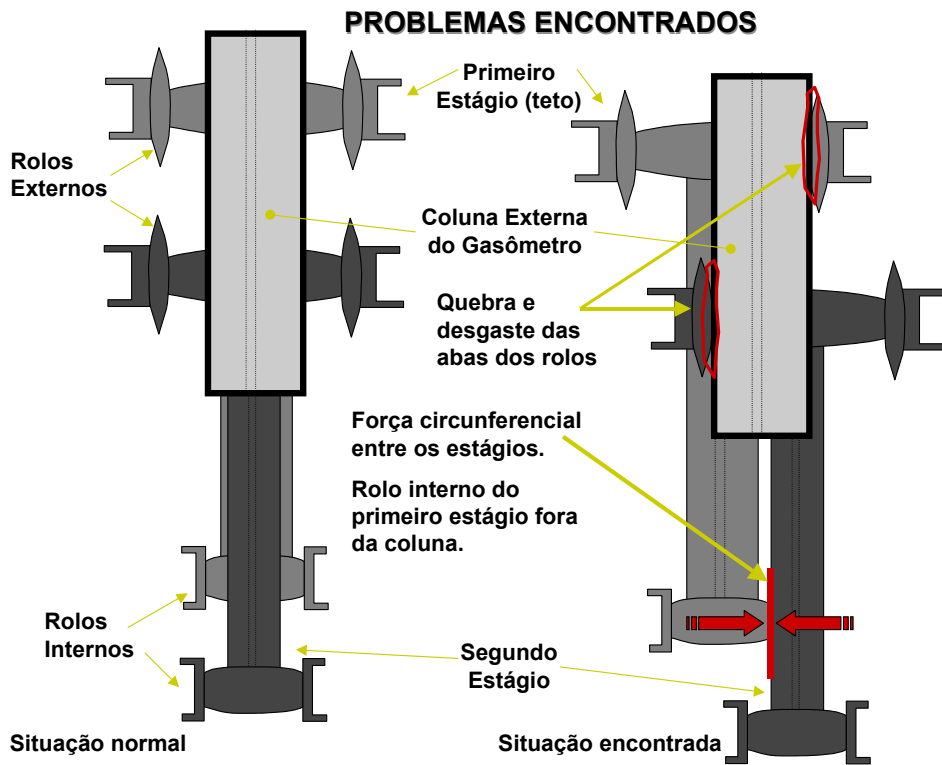
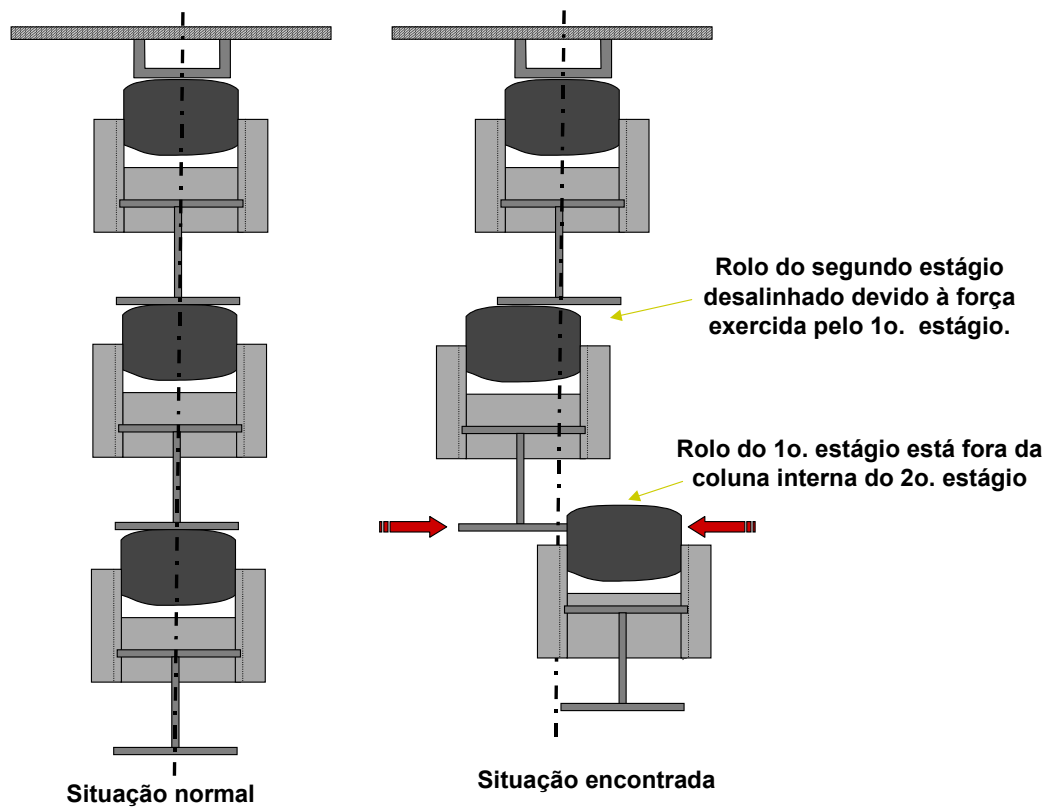
- Parafusos rompidos das ligações das colunas do primeiro estágio com o teto.
- Abas de algumas colunas cortadas e não reparadas, necessitando de recomposição.
- Algumas soldas trincadas necessitando de reparo.

- Colunas flambadas e deformadas devido à contração das chapas (seqüência de soldagem).
- Suportes para elevação do estágio danificado, que foram removidos.

- Suportes para elevação do estágio danificado, que foram removidos.

Figura 7 – Problemas encontrados nos estágios.

Figura 8 - Problemas encontrados nos estágios. Vista superior dos rolos dos estágios.

- Corrigido danos causados pelos suportes de elevação.

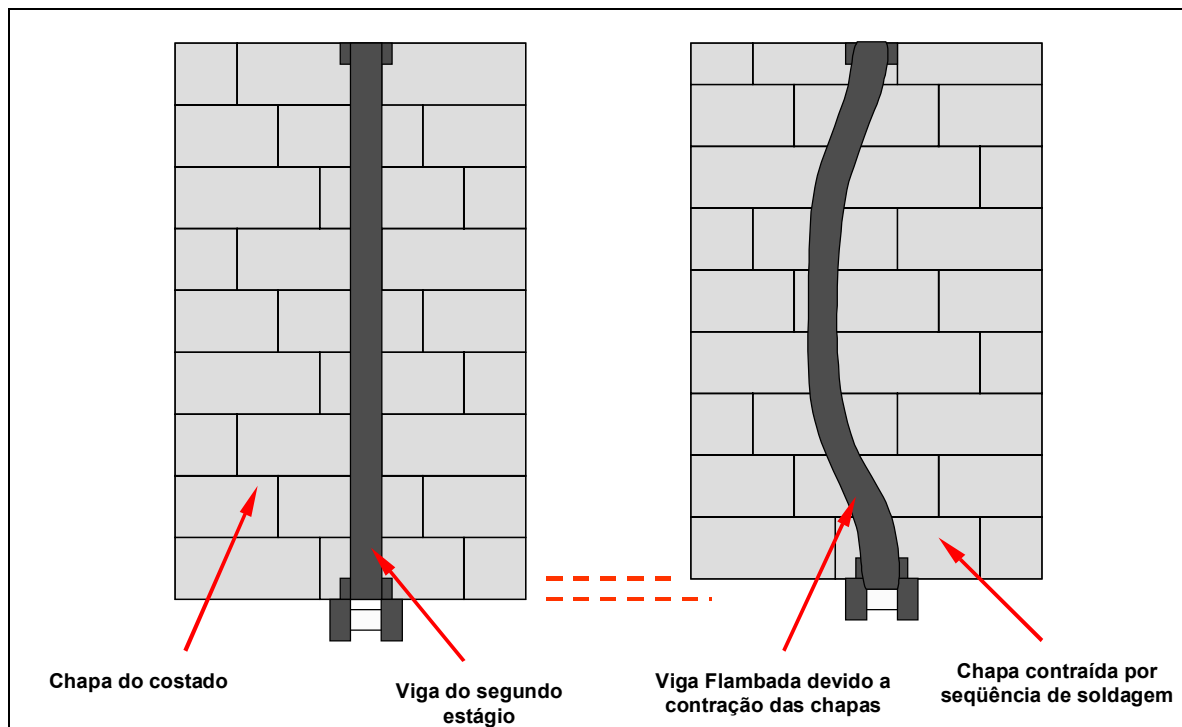
Os três estágios são sustentados por estruturas internas de colunas e vigas. Durante a intervenção do ano de 2002, a incompleta observação dos procedimentos de soldagem e montagem fez com que a chaparia sofresse contrações.

As colunas de sustentação dos estágios são fixadas às chaparias apenas em dois pontos: base e topo. A contração das chapas induziu um esforço de compressão axial nas colunas internas (figuras 2 e 3), fazendo com que ocorresse o fenômeno de flambagem das mesmas. Este fenômeno será abordado com ao longo do texto.

A figura 9 ilustra a forma com a qual houve a flambagem das colunas internas. A contração das chapas comprimiu as colunas.

Figura 9 – Vista frontal das colunas do segundo estágio - flambagem.

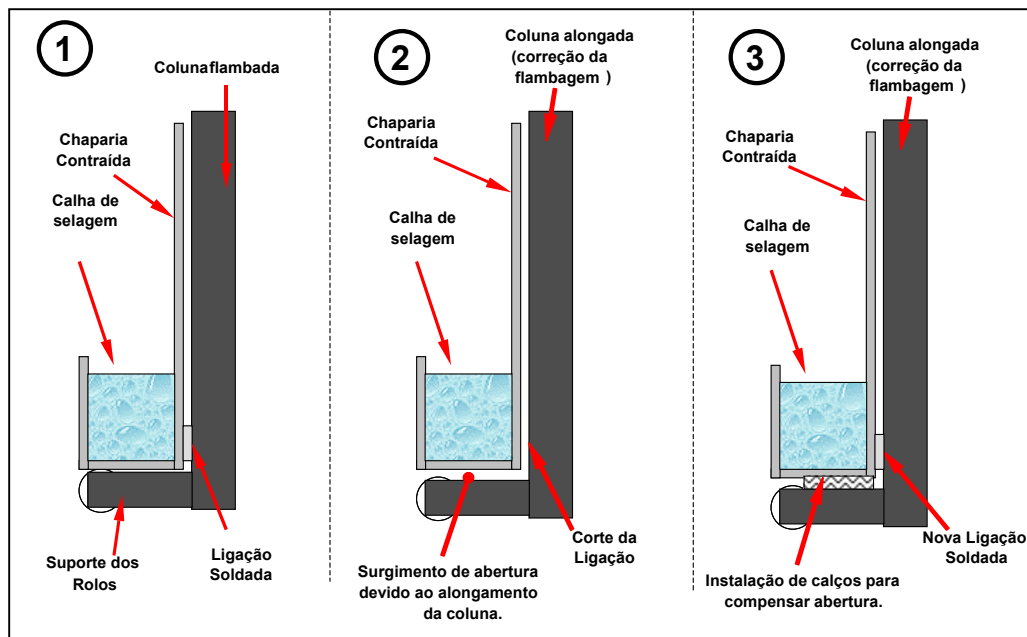
Figura 10 – Procedimentos para correção da flambagem das colunas – vista lateral.

A seguir, um resumo de como foi corrigido a flambagem das colunas internas do segundo estágio (figura 10).

- Corte da ligação soldada inferior das colunas.
- Alongamento da coluna para remover a flambagem.
- Reconstituição da ligação com fechamento das folgas decorrentes do alongamento das colunas em relação às chapas.
