INVESTIGAÇÃO DA CAUSA DE DEFEITO DO TIPO ARRANHÃO EM BOBINAS LAMINADAS A FRIO, COM ORIGEM NA LAMINAÇÃO A QUENTE¹

INVESTIGATION OF COLD ROLLED COIL DEFECTS ASSOCIATED WITH SCRATCHES IN THE HOT ROLLING PROCESS

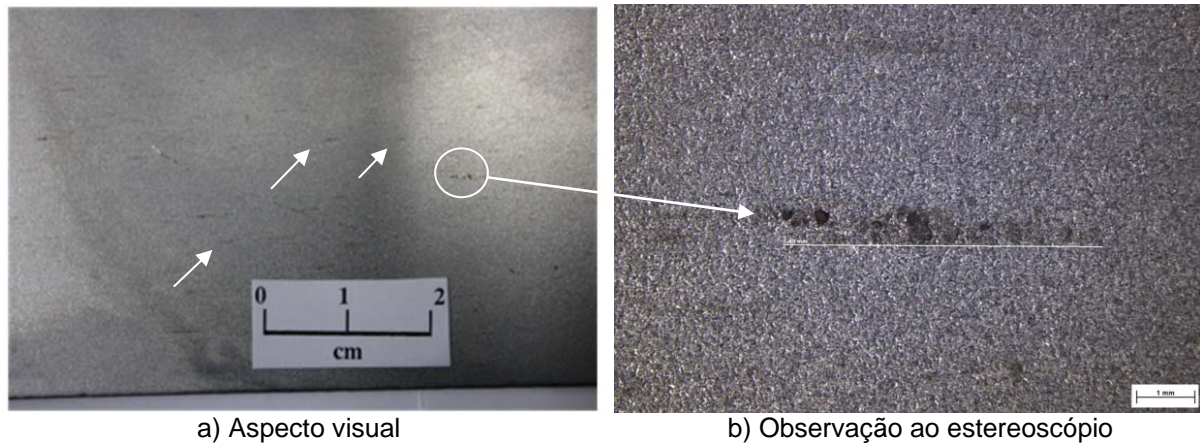
A Figura 1 mostra um exemplo de aspecto visual do defeito em bobina a frio, onde são observadas pequenas marcas ao longo de toda a amostra. Quando analisadas ao estereoscópio, com pequenas ampliações, notaram-se regiões com tonalidade escura e indicando profundidade.

Figura 1. Fotografias de aspecto do defeito na bobina a frio e sob pequena ampliação ao estereoscópio.

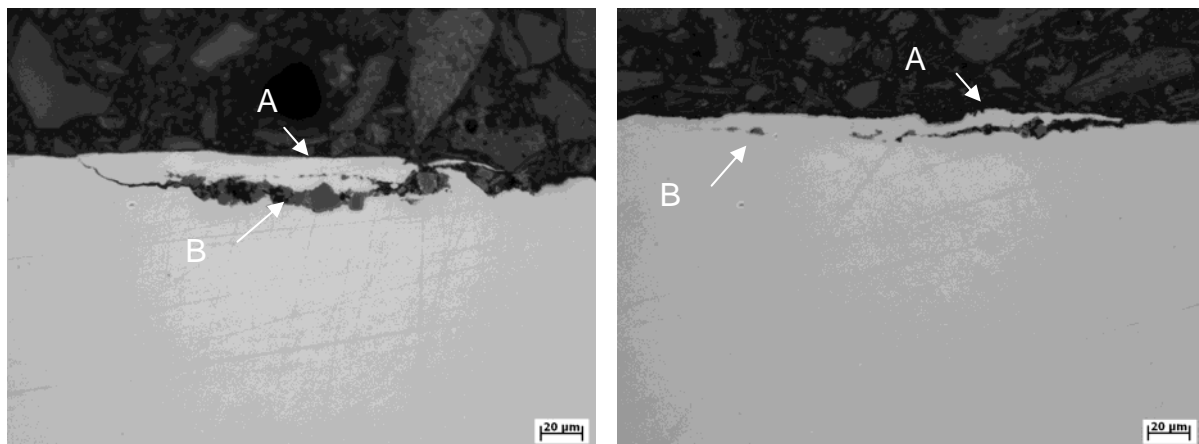
Fotografias de seções transversais polidas das amostras, sem ataque, na região do defeito vistas ao microscópio ótico são mostradas na Figura 2. Nota-se uma camada subsuperficial de óxidos, com profundidade máxima de 20 μm , aflorando à superfície da tira laminada. Não há ocorrência de oxidação interna (*subscale*) nem alinhamento de inclusões exógenas que pudessem indicar discontinuidades remanescentes de placas. O aspecto de dobramento da superfície do defeito sugere que tenha ocorrido sobreposição metálica durante o final da laminação a quente ou a frio, e que as partículas mais escuras identificadas como óxido de ferro tenham ficado aprisionadas.

Figura 2. Fotografias de aspecto das seções transversais ao defeito indicando a camada metálica sobreposta, (A), e partículas de óxido de ferro, (B).

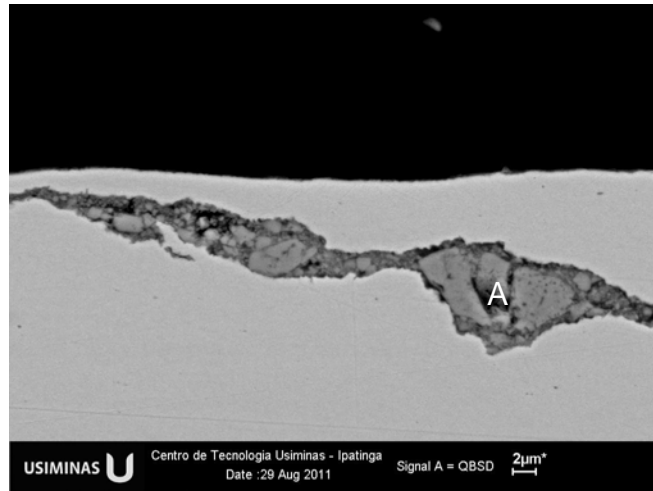
Análises em MEV pela técnica de dispersão de energia (EDS), em seções do defeito, confirmaram que as partículas no seu interior eram constituídas de óxido de ferro e apresentam-se bastante fragmentadas (Figuras 3-a e 3-b).

Os resultados obtidos durante a caracterização indicaram que a origem do defeito era no processo de laminação a quente. As partículas de óxido de ferro aprisionadas não eram provenientes do processo de reaquecimento de placas, nem poderiam ter se sido formadas durante o processo de laminação a frio. Concluiu-se que os arranhões teriam sido formados ou no processo de laminação de acabamento ou no início da mesa de resfriamento, e que os óxidos formados ficaram incrustados subsuperficialmente nessa região, não sendo removidos na decapagem.

a) Análise por MEV de uma seção do defeito indicando a região de análise por EDS.

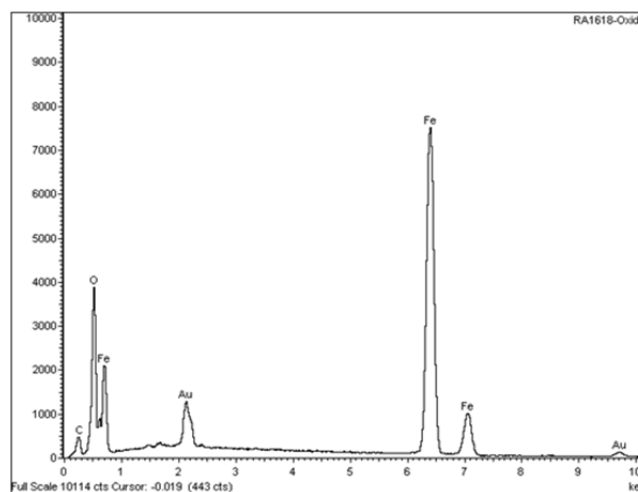
b) Espectro por EDS na região destacada em (a).

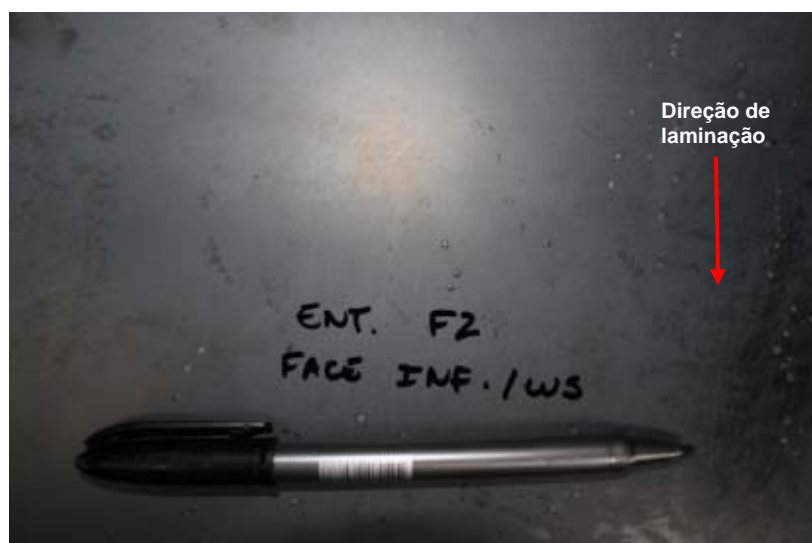
Nas amostras retiradas no início da laminação de acabamento na posição A, antes da cadeira F2, não foram identificadas anormalidades na superfície das amostras que pudessem ser associadas ao defeito, como mostrado na Figura 5. Porém, nota-se na figura 6 que, a partir da mordida do cilindro da cadeira F3, surgem arranhões e irregularidades mais acentuadas no meio da largura, na direção de laminação e apenas na face inferior. Essas marcas vistas na cadeira F3 também foram identificadas com as mesmas características nas amostras retiradas nos bancos 8 de resfriamento (Figura 7), e 14. Na entrada da bobinadeira essas depressões se mostraram visualmente menos intensas, provavelmente devido à maior formação de carepa.

Figura 5. Fotografia de aspecto da superfície inferior do esboço entre as cadeiras F1 e F2.

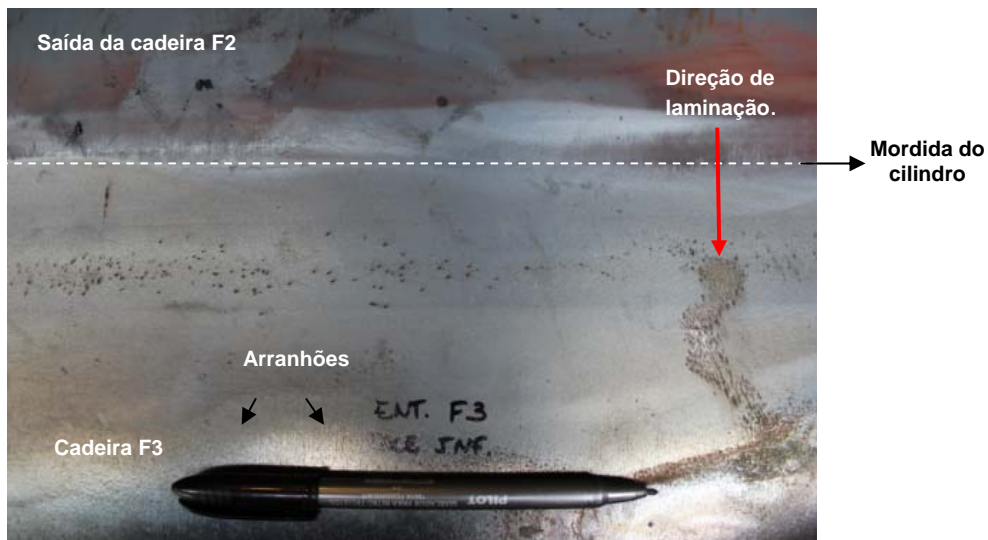
a) Saída da cadeira F2 para a F3.

Figura 6. Fotografias de aspecto da superfície inferior do esboço ao longo do trem acabador, indicando o aparecimento de defeitos.

Pelas análises de características do defeito, em seus vários estágios no processo e pela inspeção visual, inferiu-se que sua origem fosse entre as cadeiras F2 e F3 do Trem Acabador, na superfície inferior. Pelas análises realizadas em outras investigações, foi descartada a possibilidade de sua origem ser devido a marcas dos cilindros de laminação. Então, o foco foi direcionado para o raspador do cilindro de trabalho inferior que, devido ao desgaste ser maior nas três primeiras cadeiras, era de Teflon com suporte de aço e nas demais estava sendo utilizado raspadores compostos apenas por material Celeron. Suspeita-se que com o desgaste do Teflon, o suporte de aço ficava em contato com o cilindro, causando desprendimento de pequenas partículas que ficaram aderidas no cilindro e geraram defeitos na tira. Outra evidência neste sentido foi a ocorrência do defeito apenas na face inferior, ao longo de toda a largura e na direção de laminação.

Então, experimentalmente, foram substituídos os raspadores de Teflon e aço das cadeiras de F1 a F3 pelo material Celeron. Um volume significativo de material antes propenso ao defeito em bobina a frio foi acompanhado em todo o processo, não se verificando mais ocorrência do defeito. Isto confirmou que a causa raiz do problema era a utilização dos raspadores de Teflon e aço nas três primeiras cadeiras.

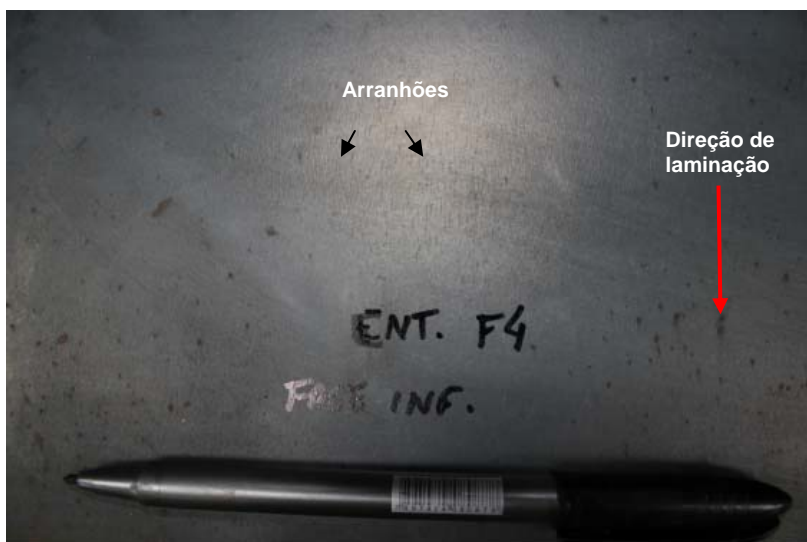
b) Entrada da cadeira F4.

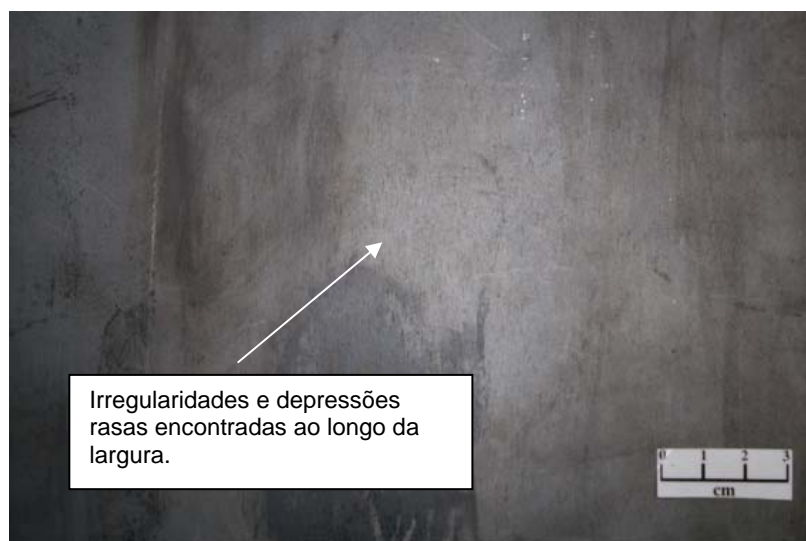
Figura 7. Fotografia de aspecto da superfície inferior de amostra retirada na mesa de resfriamento, no banco 8.

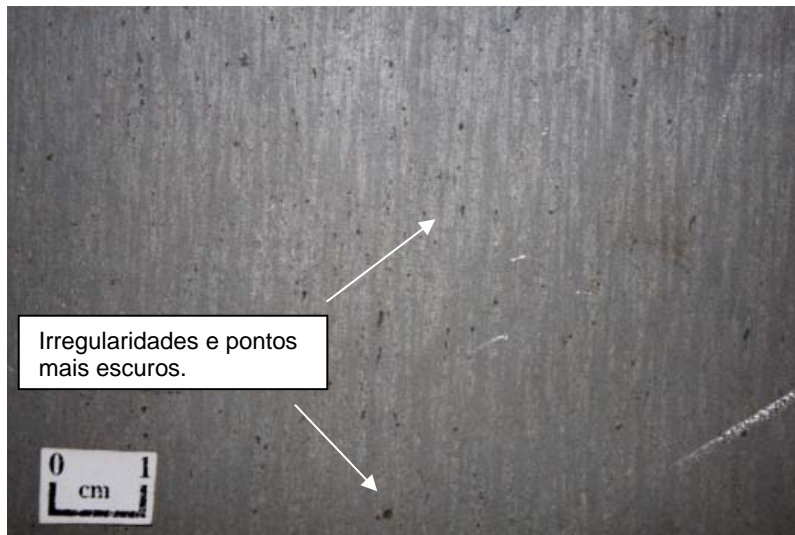
O aspecto dos defeitos vistos em amostras do esboço e tira a quente, no evento de parada do laminador, também foi similar ao observado em bobinas a quente logo após a decapagem, também na superfície inferior. Observa-se também a presença de vários pontos mais escuros em toda a superfície, como mostrado na Figura 8.

Figura 8. Fotografia de aspecto da amostra de bobina a quente decapada.

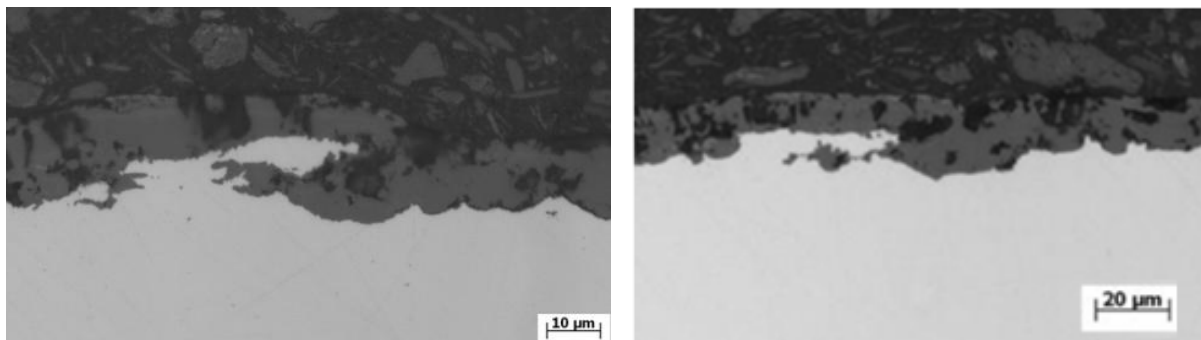
Como o aspecto do defeito no laminado a quente, visto após a cadeira F3, foi similar em todas as amostras, é apresentada na figura 9 apenas a análise da amostra obtida no banco 8, por apresentar melhor evidência do defeito. Nota-se, em duas regiões diferentes, a formação de uma incrustação subsuperficial contendo carepa (óxidos), e o dobramento de uma camada metálica.

Figura 9. Fotografias de seções transversais polidas e observadas ao microscópio ótico, sobre diferentes regiões dos defeitos.

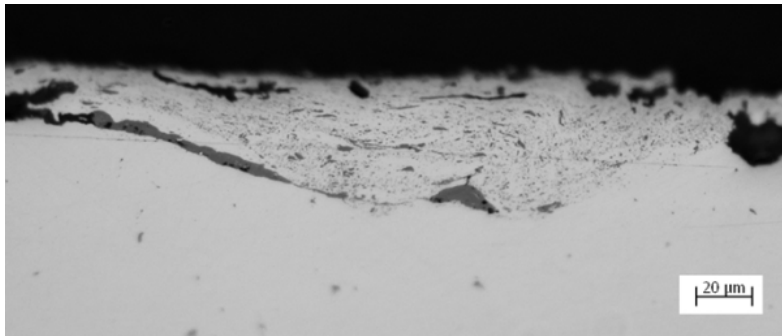
Na Figura 10 é mostrada a seção transversal de uma amostra com defeito em bobina decapada. À primeira vista, o aspecto do defeito apresentou-se diferente daquele observado na mesa de resfriamento (Figura 9). Porém, alguns aspectos são comuns, tais como: camada de óxidos subsuperficial incrustada que aflora à superfície, a camada metálica sobreposta e ausência de oxidação interna.

Figura 10. Fotografia de seção polida transversal ao defeito, por microscópio ótico, de amostra de bobina laminada a quente após decapagem.

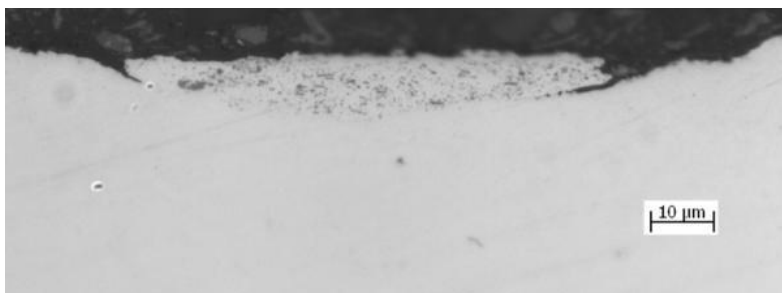
Na Figura 11 é mostrada uma fotografia de seção transversal ao defeito em amostra retirada de uma bobina a frio correspondente a da amostra da Figura 10. Nota-se que o defeito manteve o aspecto, porém ficou mais alongado em virtude da redução da laminação a frio. Um fato intrigante é que o aspecto do defeito nesta análise foi diferente daquele encontrado no início do trabalho de investigação (Figura 2). Por outro lado, isto está de acordo com as observações de Merwin,⁽⁷⁾ que um mesmo defeito original pode resultar em diferentes aspectos no produto final. Embora em ambos os casos o defeito tenha sido classificado pela inspeção em bobinas a frio como arranhão da laminação a quente, o período de retirada da amostra foi diferente nos dois casos.

Figura 11. Fotografia de seção polida transversal ao defeito, por microscópio ótico, de amostra de bobina laminada a frio.

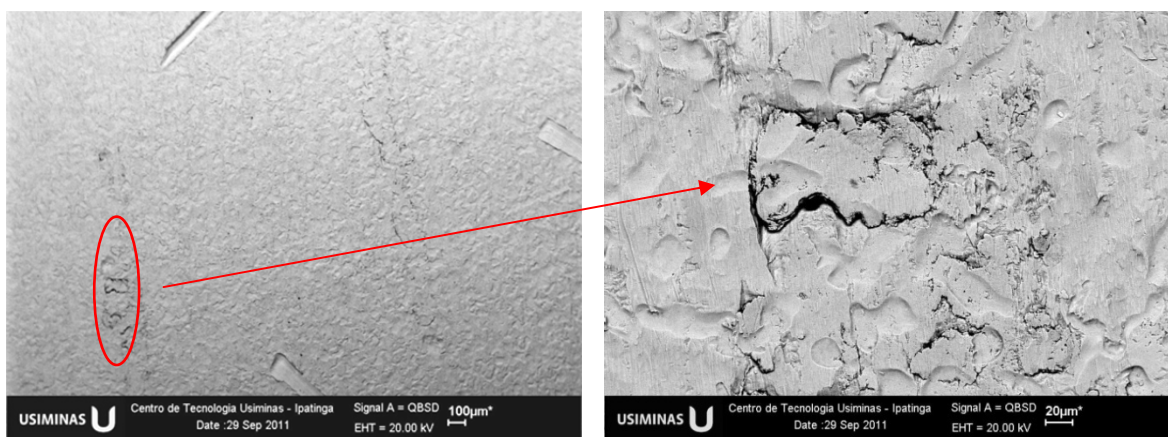
Na análise de superfície ao MEV do defeito em bobina a frio, nota-se a aparência de dobramento da camada metálica (Figura 12), em conformidade com as observações nas análises ao microscópio ótico.

Figura 12. Fotografia de aspecto da superfície do defeito em bobina a frio visto ao MEV.
