# INVESTIGAÇÃO DE DANOS EM TURBINA DE EXPANSÃO EM PLANTA DE SEPARAÇÃO DE AR <sup>(1)</sup>

A parada de uma das turbinas da planta de separação de ar da Fosfertil Araucária, afeta sensivelmente, o desempenho da planta de separação de ar levando a redução da produção das fábricas de Amônia e Uréia. Este tipo de situação, pelo potencial de perdas, normalmente pressiona o pessoal de engenharia e manutenção na busca de soluções rápidas e adequadas para o problema. O presente trabalho relata o incidente ocorrido com uma das turbinas de expansão da planta de oxigênio da Fosfertil em Araucária Pr., que levaram a danos na turbina de expansão, bem como perda do rotor, além da redução de capacidade da usina. A utilização de equipes multidisciplinar aliada ao uso de ferramentas de gerenciamento adequadas como a árvore de causa, foram fatores essenciais para encontrar uma solução rápida e seguras que diminuiu o tempo de parada da unidade.

# EXPANSION TURBINE FAILURE INVESTIGATION AN AIR SEPARATION PLANT <sup>(1)</sup>

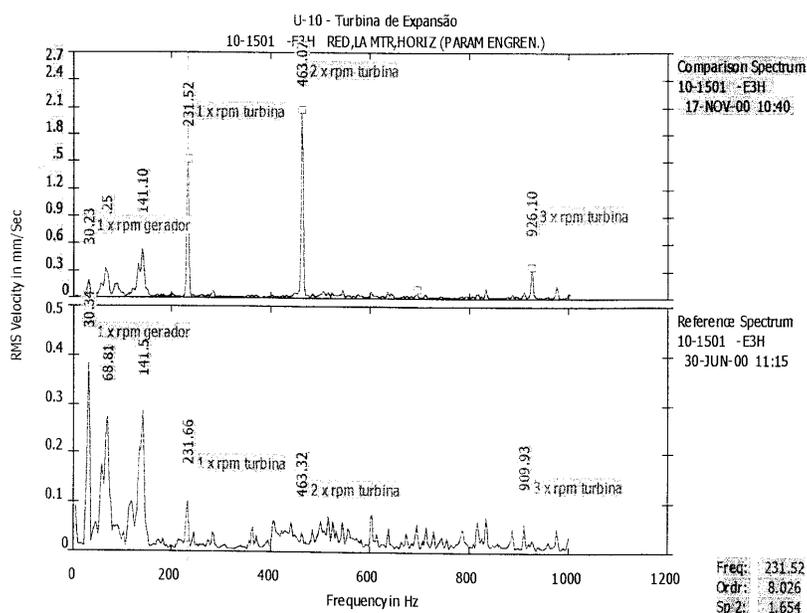
Ao realizar a rotina diária de acompanhamento da planta de separação de ar, o operador notou um ruído estranho e vibração na turbina de expansão 01. O som era diferente daquele conhecido, associado normalmente à ressonância. Imediatamente foi acionado o setor de manutenção que levantou o espectro da vibração. Observou-se na ocasião que os níveis de vibração atingiam valores 5 vezes superiores aos observados em medições anteriores de rotina (Gráfico 1), mas apesar disto, eram níveis de vibração que ainda estavam dentro dos limites máximos admissíveis pelas normas.

Gráfico 1 da vibração levantado no local

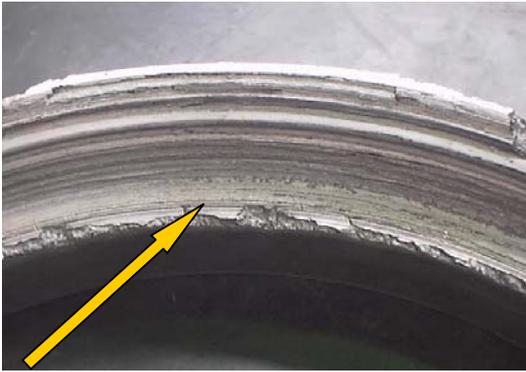
**Figura 3.** Danos acentuados no Anel Gap-cover.

Ao finalizar o estudo, chegou-se a conclusão que os danos observados na turbina teve como causa básica a presença de partícula que atingiu o espaço anular (clearance) entre o rotor e a peça estacionária denominada “gap cover“, que foi a parte mais danificada no evento. O estudo indicou que o corpo estranho teve como fonte mais provável, o desprendimento de um pedaço do próprio anel gap cover, uma vez que a entrada do corpo estranho pela sucção da turbina teria muita dificuldade para atingir este espaço devido ao posicionamento de anel gap cover em relação ao rotor.

Além da substituição dos itens danificados no evento, executou-se o reparo da falha no anel interno da carcaça da turbina, através da instalação de um “insert” especialmente concebido e usinado para este fim. Estas medidas permitiram a operação da turbina até a parada seguinte, quando foram instalados novos anéis gap cover nas duas turbinas.

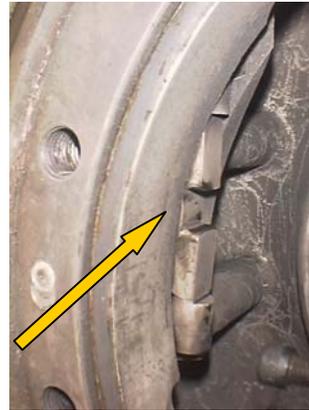
**Figura 4.** Amassamento no ponto de fixação para acionamento das palhetas móveis.

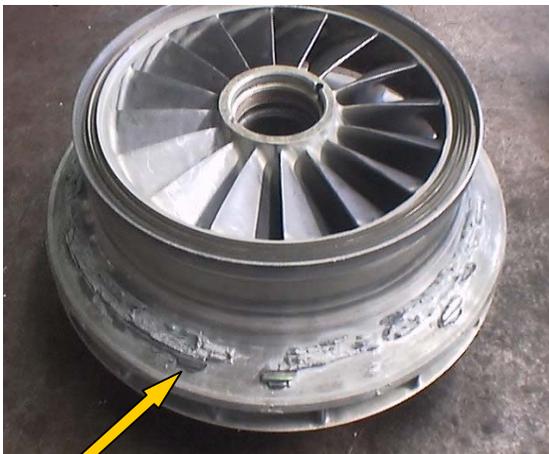
**Figura 5.** Rotor da turbina com bastante material fundido aderido as costas.

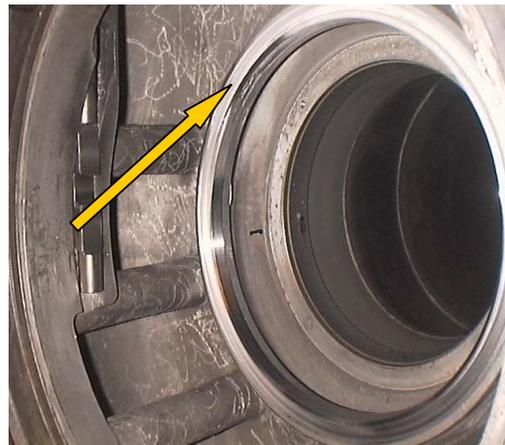
**Figura 6.** Parte da parede do canal do anel "O" de vedação da carcaça quebrado.

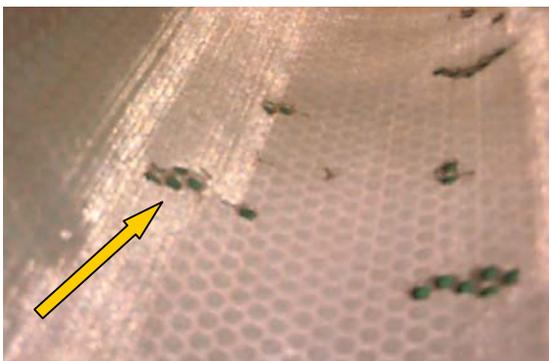
**Figura 7.** Interno do filtro de sucção danificado (dano provavelmente antigo).

A possibilidade de a partícula ter vindo da sucção, cujo filtro estava danificado e com perda de material (Figura 7), foi identificada como uma causa possível.

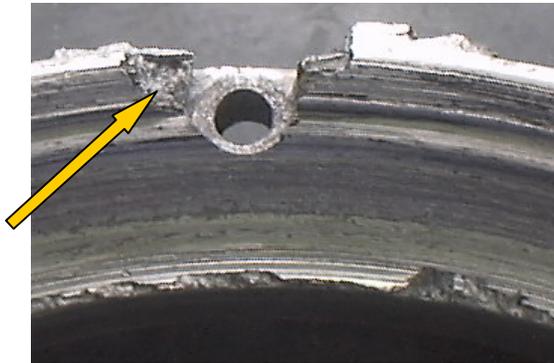
A hipótese de o corpo estranho ser oriundo do próprio anel é reforçada ainda pelo fato deste apresentar pequenas falhas com falta de material na região dos seus parafusos

de fixação. (ver Figuras 9 e 10), bem como desgaste nesta região causada por fluxo e abrasão (relacionado ao pó de peneira molecular), reduzindo com isto sua resistência (ver Figura 11). Sendo a velocidade relativa entre as peças extremamente elevada, inferiu-se que este corpo ao atingir o espaço (clearance), danificou o anel gerando material que se funde ao rotor desbalanceado e aumentando com isto o dano. Tudo o evento ocorreu de forma muito rápida, pois após a identificação do aumento de vibração, esta não mais se alterou até que se procedeu com a parada do equipamento.

**Figura 9.** Região do parafuso de fixação mostrando perda de material

- Adicionalmente aos trabalhos de recuperação, percebeu-se que o gap cover apresentava na região do orifício de fixação do gap cover, uma conformação que facilitava a erosão devido a passagem do ar por ali. Mudou-se então a conformação do orifício para que fosse dificultado a erosão naquela região. Ver Figuras 15 e 16. Foi sugerida a instalação de sensores de vibração permanentes na turbina para possibilitar análises de vibração confiáveis.

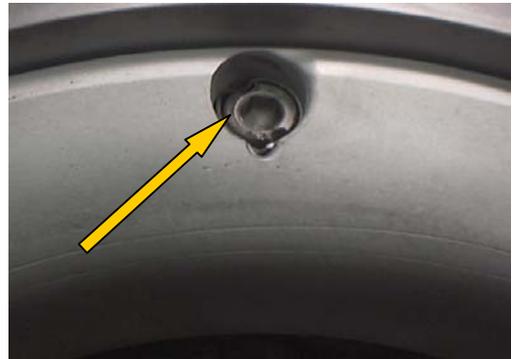
**Figura 10.** Região do parafuso de fixação, aspecto normal

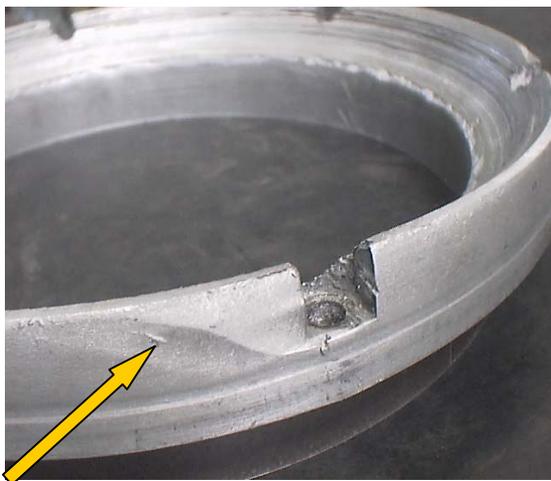
**Figura 11.** Região do parafuso de fixação com perda de material por abrasão.

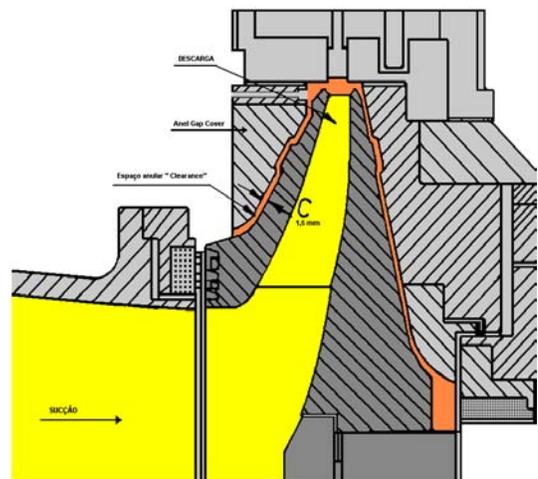
**Figura 12.** Posição do gap cover e espaço anular "Clearance"

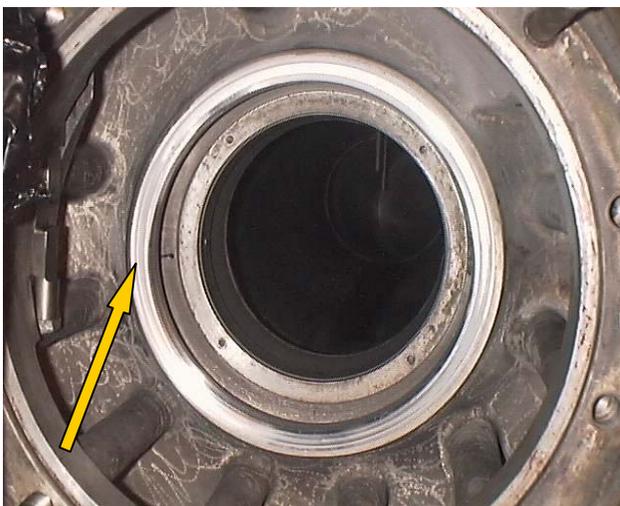
**Figura 13.** Região usinada.

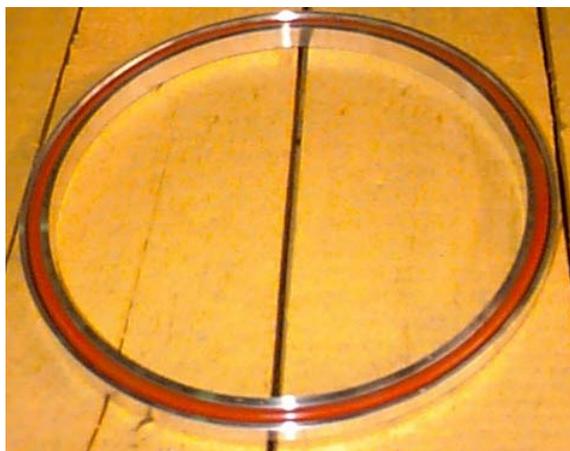
**Figura 14.** Anel “Insert” utilizado para recuperar a região afetada.

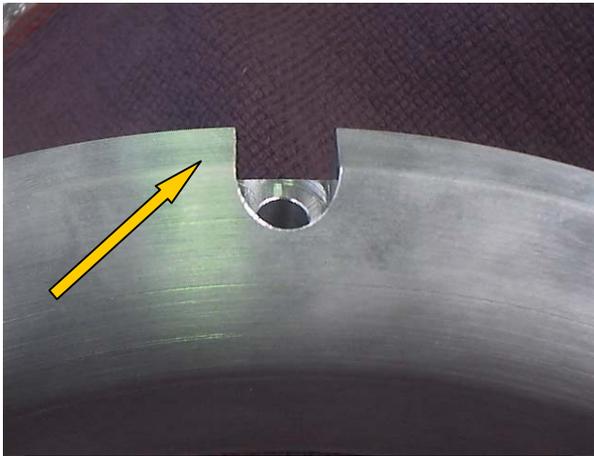
**Figura 15.** Conformação anterior do da região dos parafusos de fixação do gap cover.

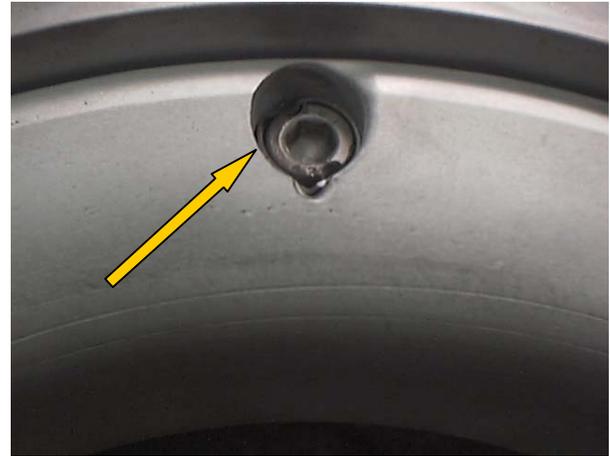
**Figura 16.** Conformação atual do da região dos parafusos de fixação do gap cover.
