MANUTENÇÃO E RESGATE DA PRODUÇÃO DA PLANTA 5¹

*Ronaldo Aparecido Fonseca*²

¹ *Contribuição técnica ao XXI Encontro de Produtores e Consumidores de Gases Industriais, Porto Alegre, RS, 16 a 18 de agosto de 2006.*

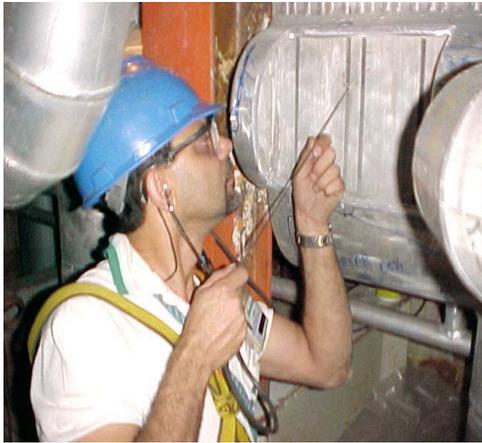
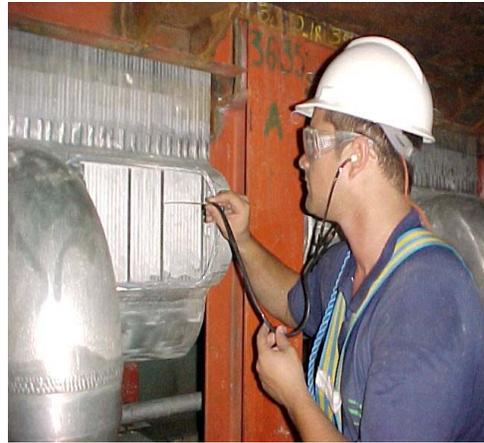
Para facilitar e agilizar os testes de vazamentos dos trocadores de calor, ainda com a planta em operação estes foram mapeados e identificado os blocos e os produtos contaminados, conforme Tabela 1. Durante os serviços de recuperação a presença de muita água nas tubulações do passe de reciclo levou-nos a aprofundar na busca da causa e chegarmos a conclusão que este resíduo poderia estar permanecendo em zonas mortas, onde o fluxo de aquecimento não teria contato direto, podendo estar sendo mantida durante a operação da planta, e ser esta uma das razões dos danos dos blocos dos RHE's. Os trocadores EQ-11, EQ-12, EQ-21, EQ-23, EQ-24, EQ-25, foram os blocos que apresentaram maior contaminação dos passes de nitrogênio e oxigênio produto, tendo sido reparados e/ou substituídos, conforme ilustração das Figuras 1 e 2.

Figura 1. Reparo em passes dos RHE's e inspeção de vazamentos

A produção de nitrogênio que antes estava sendo totalmente ventada para a atmosfera, devido a alta contaminação com oxigênio, após os serviços de correção de vazamentos, entre passes dos RHE's, pôde ser enviada para o cliente com pureza dentro do especificado em contrato.

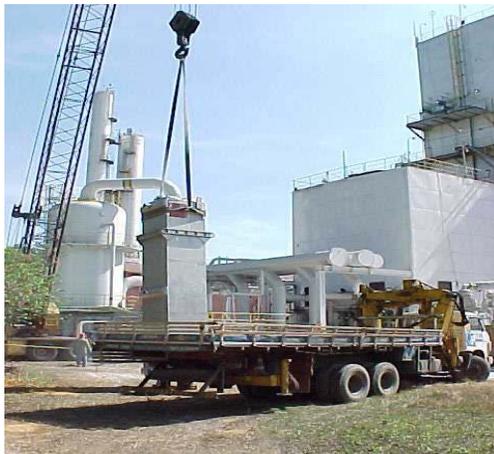
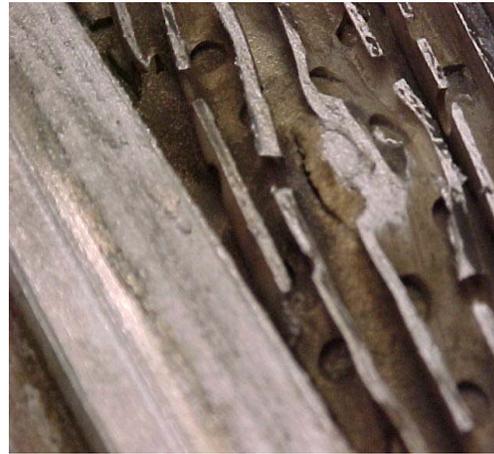
Figura 2. Bloco do RHE para ser trocado e régua dos passes com trinca

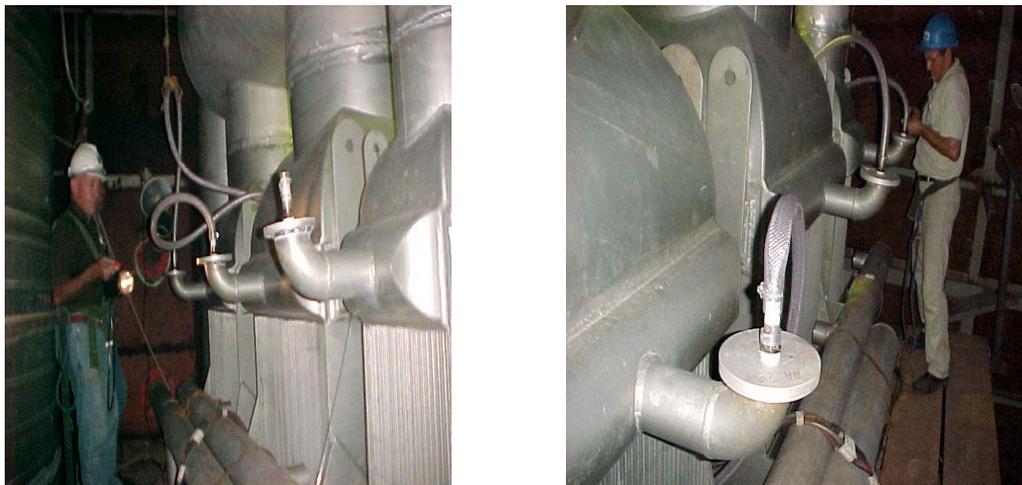
Em virtude das evidências encontradas nos adsorvedores, os manifolds de entrada e saída foram abertos para inspeção e constatado que os passes de líquido rico estavam com mais de 50% bloqueados. Iniciou-se então um minucioso trabalho de

Após o desbloqueio, testes de estanqueidade e vazamentos foram realizados para garantia operacional, conforme Figura 3.

Figura 3. Testes dos sub cooleres

retirada da sílica, tomando-se o cuidado para não provocar o rompimento das aletas e a perda dos sub cooleres.

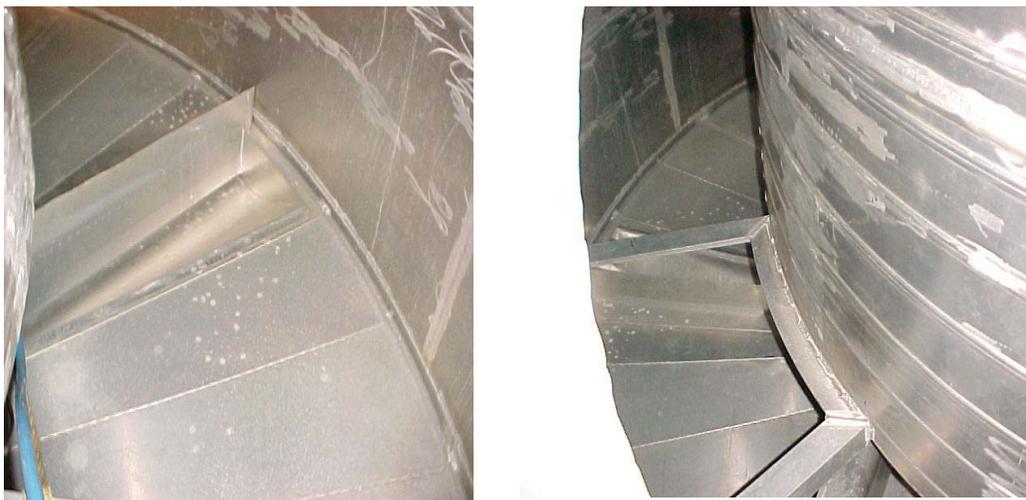
Seguindo a lógica do fluxograma de processo, e buscando razões para a queda de produção da planta, as colunas foram inspecionadas em toda sua extensão, no sentido de verificar se havia desnivelamento de alguma bandeja. Os coletores de líquido rico, de nitrogênio líquido, fundo da coluna e dos condensadores também foram inspecionados pelo processo de endoscopia não se encontrando anormalidade mecânica e ou quantidade de resíduo de pó de sílica significativa para provocar distúrbios na operação. Veja Figuras 4, 5, 6 e 7.

Figura 4. Bandeja 55 da coluna superior

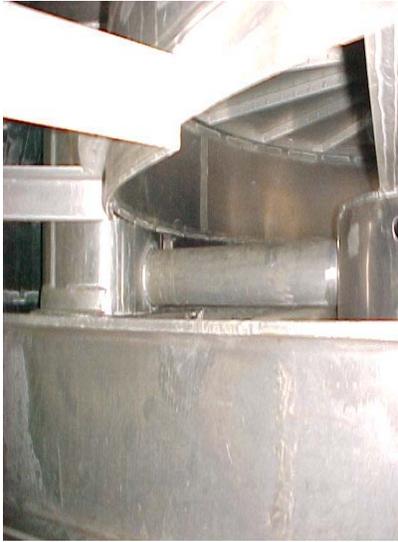
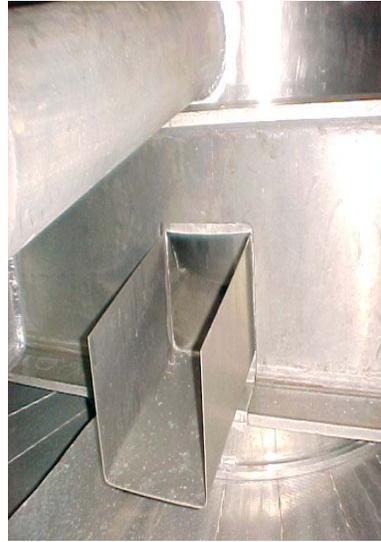
Figura 5. Distribuidor de líquido na coluna superior

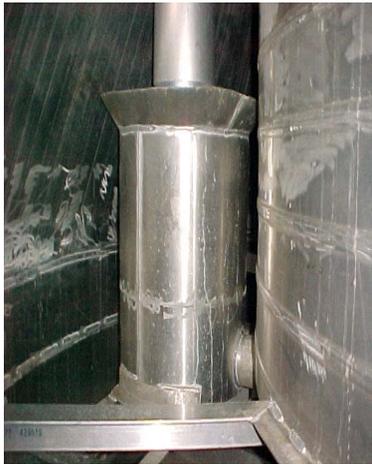
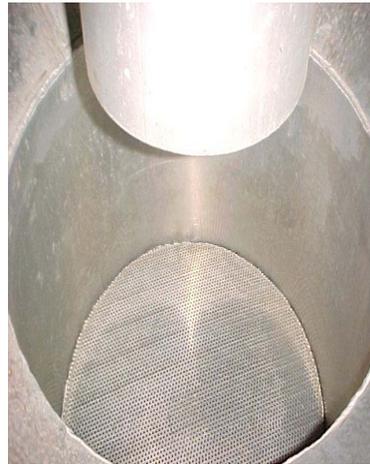
Figura 6. Receptor de nitrogênio líquido da coluna superior

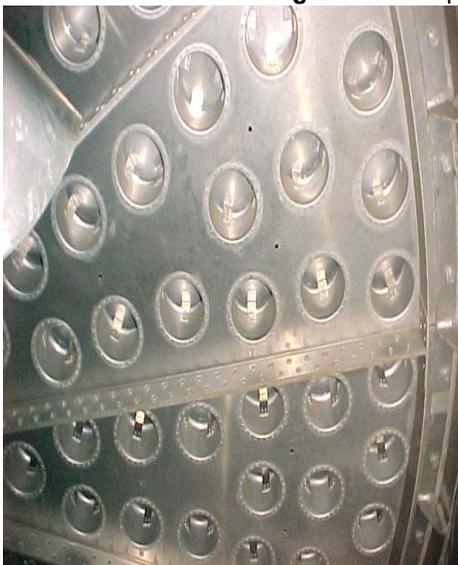
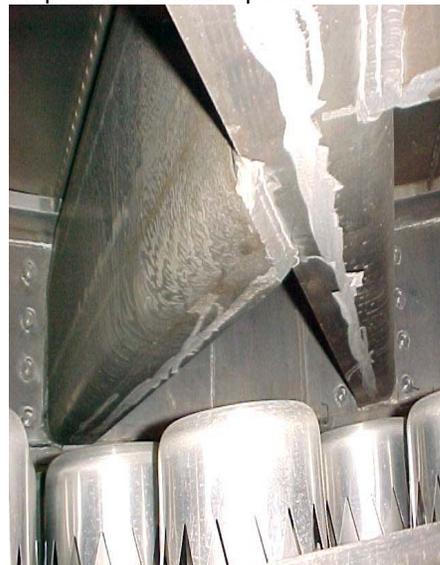
Figura 7. Suportação das bandejas e bubble caps da coluna superior

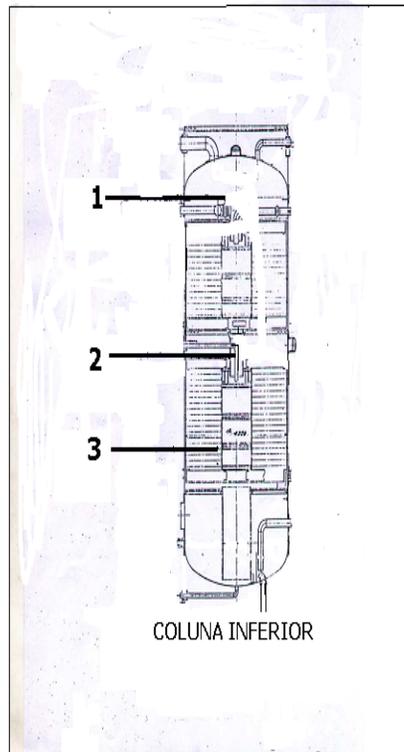
Figura 8. Tomadas adaptadas na coluna inferior

Foram adaptadas várias tomadas de amostras ao longo das colunas inferior e superior para posteriores análises, cálculos da eficiência de destilação, comprovação da capacidade de produção e purezas possíveis de serem alcançadas, conforme Figuras 8 e 9

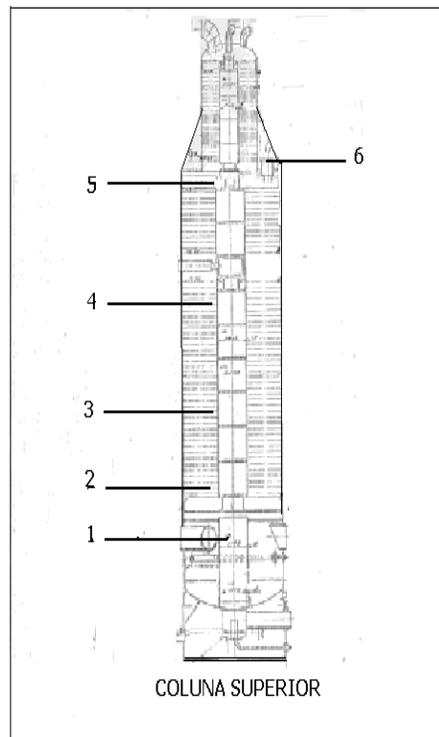
Figura 9. Tomadas adaptadas na coluna superior

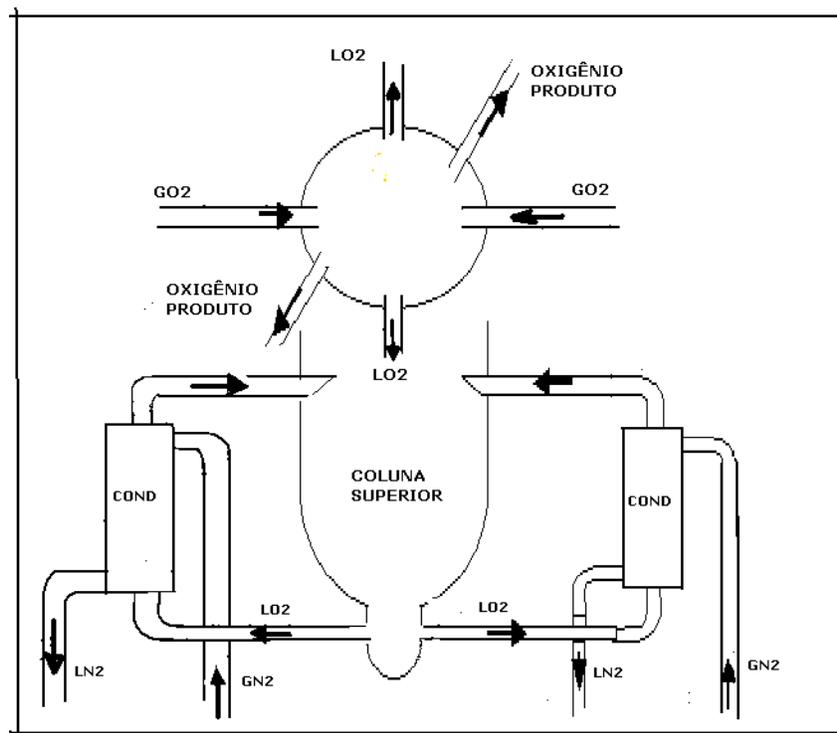
Os condensadores desta planta são do tipo trocadores de calor plate finn, que operam liquefazendo o nitrogênio na coluna inferior e vaporizando o oxigênio líquido, que é mantido no mesmo nível do fundo da superior. São constituídos de 02 conjuntos de quatro blocos cada, montados no lado externo e opostos da coluna, um conjunto em cada lado, sendo estes conjuntos interligados à coluna por tubulações de líquido e de gás. Quando se efetuava aquecimento ou resfriamento não havia como se resfriar ou aquecer somente um conjunto, visto o projeto não prever válvulas de isolamento entre as colunas e os blocos dos condensadores, tanto no passe de oxigênio quanto no de nitrogênio, conforme Figura 10.

Figura 10, Esquemático da montagem dos condensadores na coluna superior

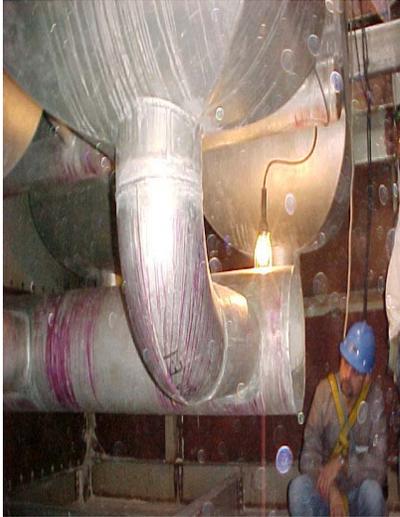
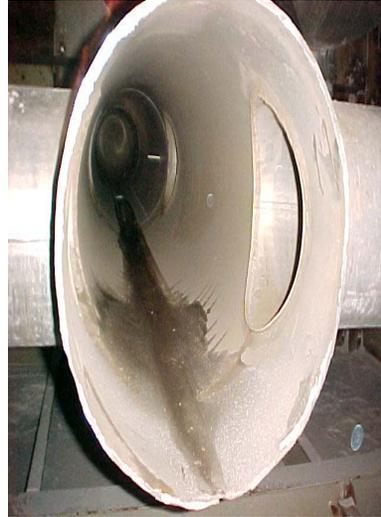
Ao iniciar tests de vazamentos entre passes dos condensadores, encontrou-se grande quantidade de água nas tubulações dos condensadores, conforme Figura 11. Diante de situação semelhante ao encontrado nos passes de reciclo dos RHE's, concluímos que haviam zonas mortas nestas tubulações, retendo grande quantidade de água que se congelava e poderia atingir o interior dos blocos, o que reduzia substancialmente a performance dos condensadores, por não se ter como forçar o contato do fluxo de aquecimento nestas áreas e garantir a eliminação de toda umidade existente. Devido ao projeto de montagem dos condensadores e tubulações, não foi possível instalar válvulas de isolamento.

Figura 10. Condensador da coluna superior com água no fundo da tubulação

A causa raiz da presença de água nos RHE's e nos condensadores se deve a condensação durante o período de manutenção e ou retirada de perlita para eliminação de vazamentos. Como as tubulações e equipamentos ainda estão muito frios, para não haver perda de tempo inicia-se o trabalho, e ocorre a migração de ar atmosférico para o interior do sistema. Em função da concepção do projeto da planta, não era possível a retirada deste resíduo, ficando retido em zonas mortas, para posteriormente ser congelada e complicar a operação do processo.

Linhas de drenagem em pontos extremos das tubulações e linhas de injeção de líquido criogênico para resfriamento foram introduzidos e assim certificado excelente condição operacional quando do retorno da planta.
