# MARCADOR MICROESTRUTURAL DE SURTOS DE TEMPERATURA EM COLUNAS DE AÇO HP MODIFICADOS AO NIÓBIO\*

## MICROSTRUCTURAL MARKER OF TEMPERATURE SURGES IN NIOBIUM MODIFIED HP STEEL ASSEMBLIES

Foram estudadas as microestruturas de 2 colunas que falharam após surto de temperatura em um forno de reforma catalítica a vapor com queimadores laterais:

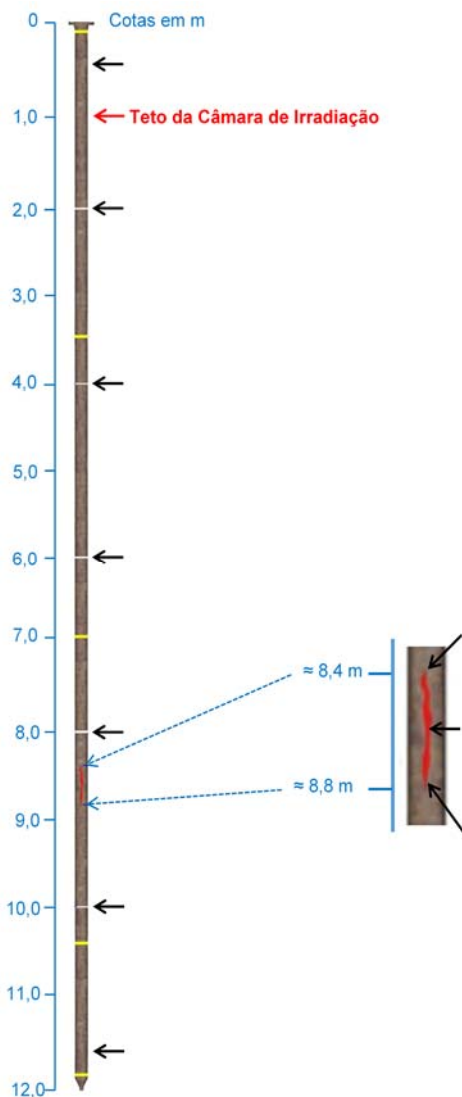
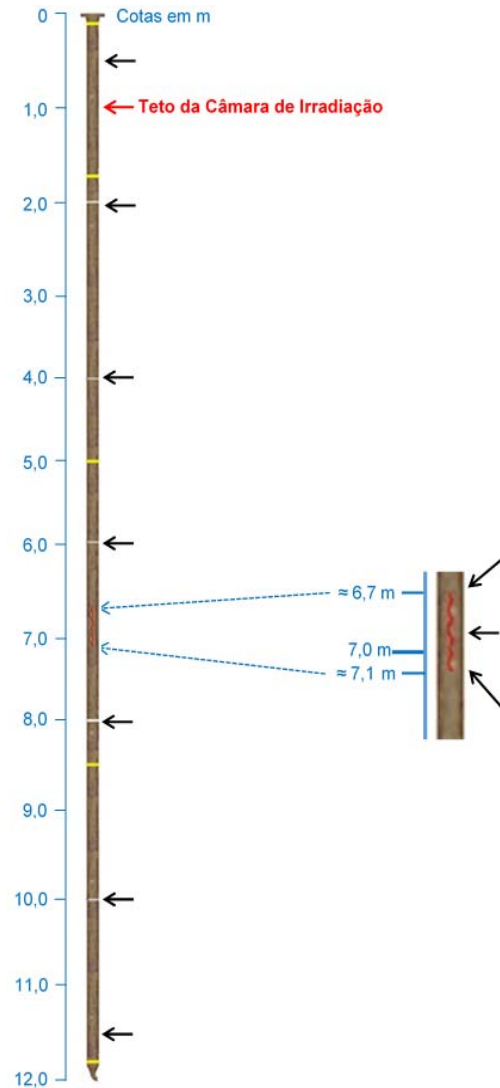
As setas pretas na Figura 1 indicam as posições das colunas de onde foram retiradas as amostras observadas por MEV, no modo de elétrons retroespalhados, para caracterização de fases. As regiões que apresentaram trincas são apresentadas em destaque. Este trabalho apresenta somente os resultados que corroboram a identificação do NbC como marcador microestrutural da ocorrência de surto de temperatura.

**Figura 1.** Posição das amostras retiradas das coluna C e E. As linhas amarelas representam junta soldadas. Adaptado de TSEC.

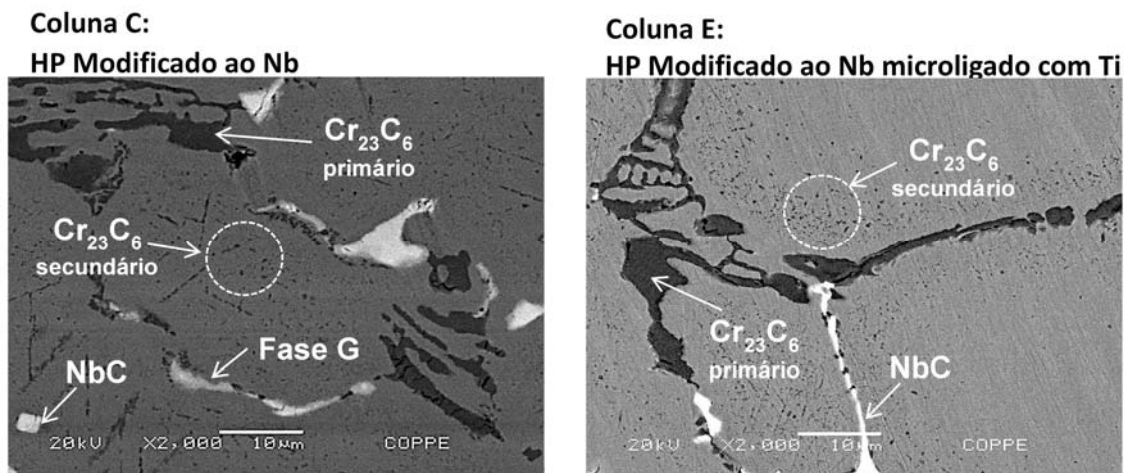
As microestruturas das colunas na cota 2,0 m são apresentadas Figura 2. Nesta cota, por meio dos espectros de EDS detectou-se a presença de fase G apenas na coluna C, não microligada com Ti. Na coluna E, microligada com Ti, a fase G não foi detectada, pois o Ti confere maior estabilidade microestrutural aos carbonetos (NbTi)C frente à transformação para fase G [3], Figuras 3 e 4.

**Figura 2.** Microestruturas na cota 2,0 m. MEV, observação com elétrons retroespalhados.

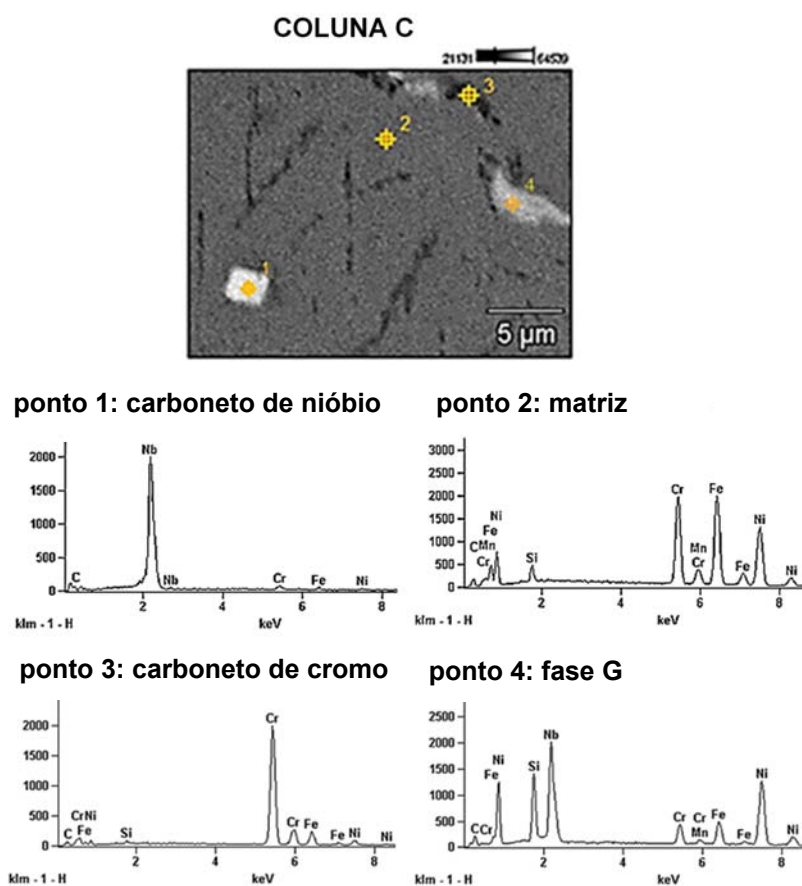
**Figura 3.** Coluna C, cota 2,0 m. Micrografia MEV, elétrons retroespalhados, e espectros EDS sob 20 kV de voltagem.

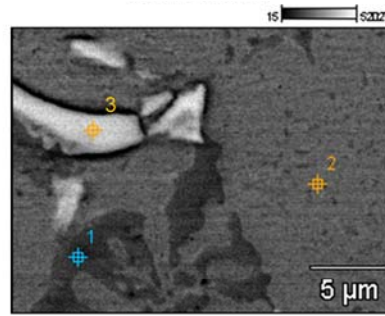
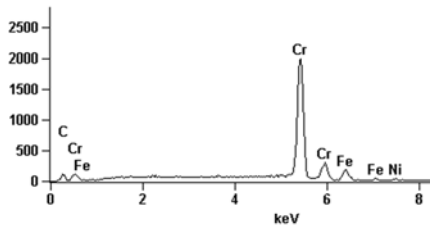
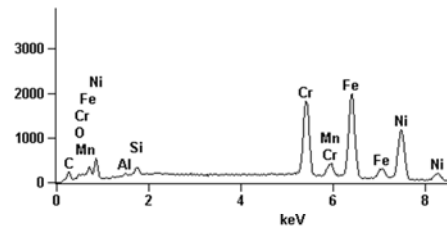
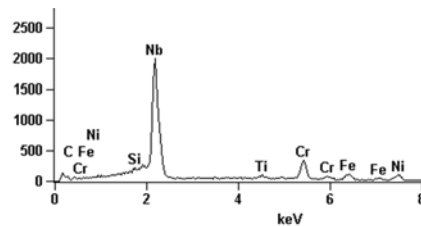
ponto 1: carboneto de cromo

ponto 2: matriz

ponto 3: carboneto de nióbio

**Figura 4.** Coluna E, cota 2,0 m. Micrografia MEV, elétrons retroespalhados, e espectros EDS sob 20 kV de voltagem.

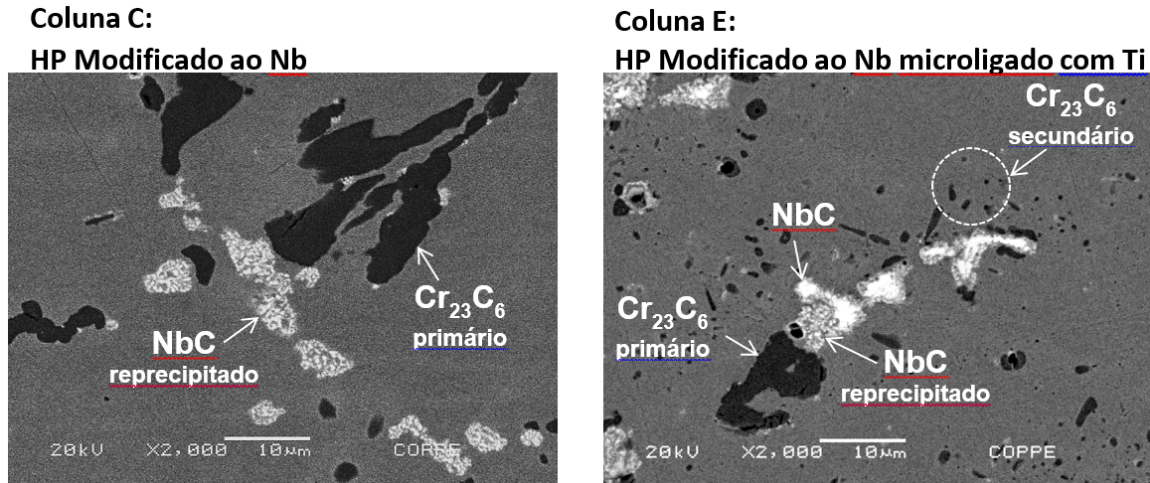
Na cota 4,0 m observa-se uma mudança significativa na morfologia dos precipitados primários interdendríticos à base de Nb. As microestruturas das colunas C e E na cota 4,0m são apresentadas na Figura 6. A característica verificada mais importante é a presença de pequenas partículas de NbC e concomitante ausência da fase G, confirmadas pelos espectros EDS apresentados nas Figuras 7 e 8.

Figura 6. Microestruturas na cota 4,0 m. MEV, observação com elétrons retroespalhados.

A elevação da temperatura acima de 1000°C leva à dissolução da fase G, conforme a Figura 5, formando uma região saturada de Nb em solução sólida. A elevada taxa de nucleação e o rápido resfriamento explicam a morfologia de pequenas partículas dos carbonetos de nióbio reprecipitados, vista na Figura 6. Na coluna C verifica-se apenas a presença de carbonetos NbC reprecipitados, indicando que no momento do surto havia apenas fase G nessas colunas. Na coluna E, carbonetos NbC reprecipitados são observados no entorno de carbonetos NbC primários massivos, reforçando que o Ti confere maior estabilidade microestrutural aos NbC frente à transformação para fase G e que no momento do surto haviam carbonetos de Nb não transformados para a fase G nessa coluna. Após o surto essas partículas permanecem com a mesma morfologia, enquanto a fase G presente, sofre o mesmo processo descrito acima. Verifica-se também que a transformação fase G → carboneto NbC ocorre de fora para dentro.

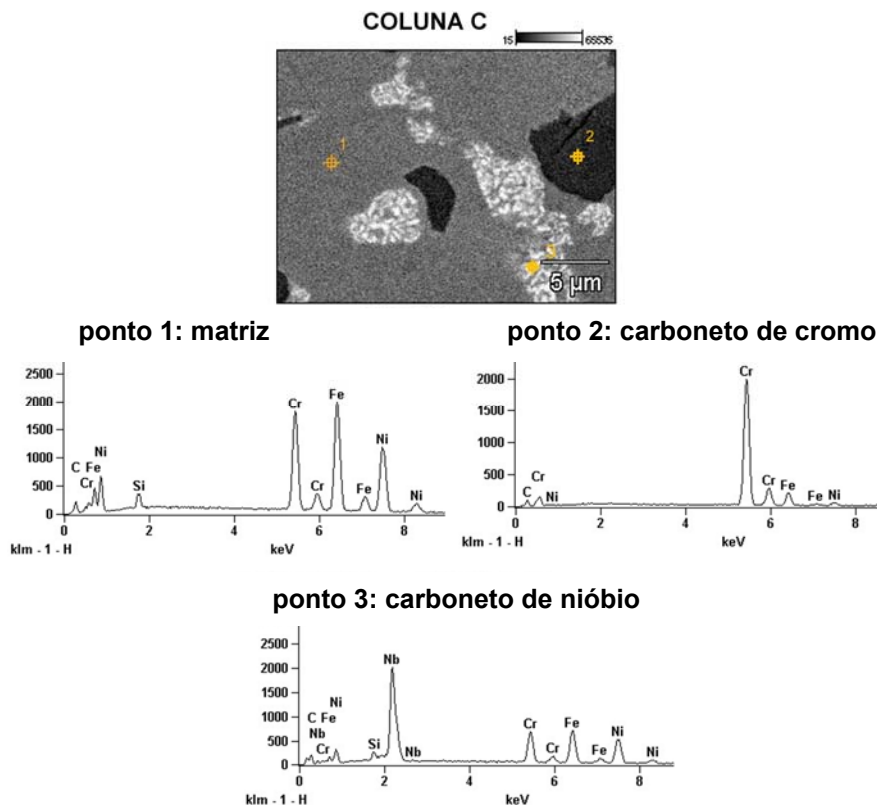
Figura 7. Coluna C, cota 4,0 m. Micrografia MEV, elétrons retroespalhados, e espectros EDS sob 20 kV de voltagem.

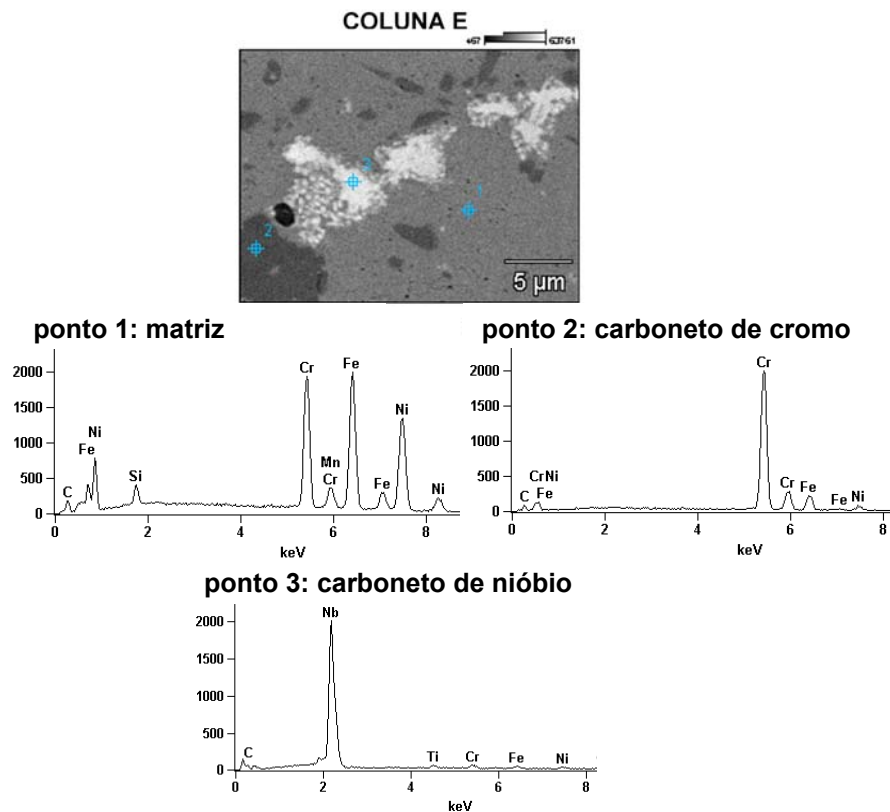
**Figura 8. Coluna E, cota 4,0 m. Micrografia MEV, elétrons retroespalhados, e espectros EDS sob 20 kV de voltagem.**
