MECANISMOS DE DEGRADAÇÃO DE PROTEÇÕES DE LINHAS FLEXÍVEIS NA REGIÃO DO TDP¹

Marcelo Torres Piza Paes²
Antônio Marcos Rego Motta²
Ricardo Reppold Marinho²
Juliano Oséias de Morais³
Sinésio Domingues Franco⁴

MECHANISMS OF DEGRADATION OF FLEXIBLE LINES'S PROTECTIONS IN THE REGION OF THE TDP

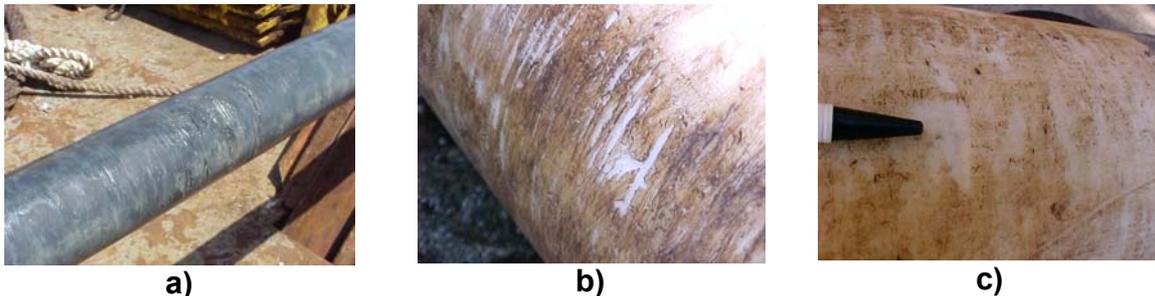
A análise dos mecanismos de desgaste de restos de uma capa externa de LF protegida com Poliamida Nylon por Paes *et al.*⁽³⁾ evidenciou riscos pronunciados nas laterais. Na parte inferior, esses riscos são menos profundos. Como podem ser notados da Figura 1, os riscos gerados pela sollicitação tribológica apresentam-se perpendiculares ao eixo principal da linha.

Figura 1. Vista geral das dimensões dos danos causados pela movimentação das LF na região do TDP, a) linha com capa externa de polietileno (PE), b) e c) linha com capa externa de Poliamida.⁽⁴⁾

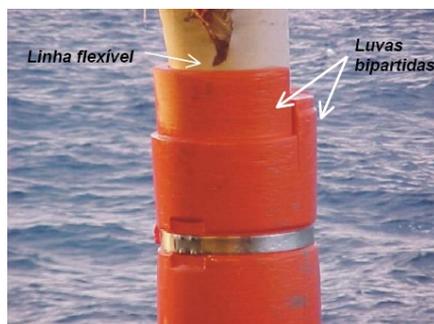
Figura 2. Proteção montada em uma LF.

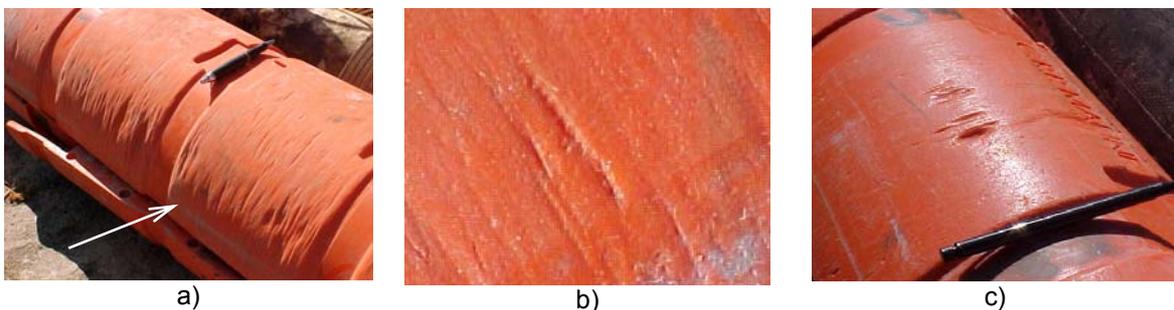
Numa análise visual nota-se que, de forma geral, as calhas apresentam-se praticamente inalteradas em suas dimensões originais na geratriz, e, portanto, em excelente estado. Alguns riscos com comprimento de até 60 mm foram observados, não comprometendo, todavia, as funções de proteção da calha, Figura 3a.

A Figura 3b apresenta um segmento de uma proteção com alguns desses riscos com maior aproximação, onde se nota dentro do risco a presença de pequenas marcas transversais à direção de riscamento. Essas marcas foram observadas primeiramente por Schallmach⁽¹⁰⁾ em 1971 e posteriormente, abordados por Southera e Thomas⁽¹¹⁾ em 1978; Bhowmick⁽¹²⁾ em 1982 e Uchiyama e Ishino⁽¹³⁾ em 1992, onde um padrão de sulcos perpendiculares à direção de deslizamento é formado na passagem do abrasivo.

Essa constatação fica evidente na Figura 3c. A redução de espessura no segmento focado pela fotografia é significativa e foi gerada basicamente por um processo de riscamento.

Figura 3. Detalhes das geratrizes de calhas protetoras após 44 meses trabalhando na plataforma P-19, a) segmento mais significativamente desgastado na espessura (região indicada pela seta), b) detalhes de riscos e indentações e c) geratriz com desgaste localizado.

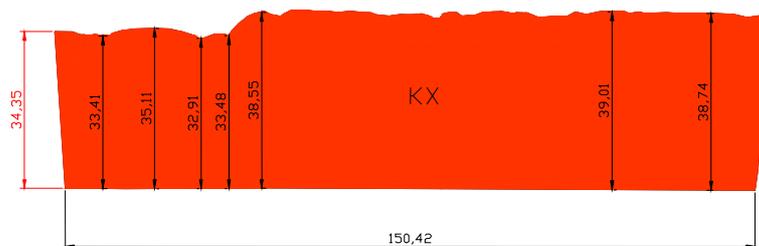
A Figura 4 mostra a análise do perfil de desgaste da seção longitudinal da região mais desgastada da calha. A máxima redução na espessura chegou a aproximadamente 18%.

Figura 4. Seção longitudinal do segmento com maior desgaste abrasivo, notar cotas em mm (espessura original de 40 mm).

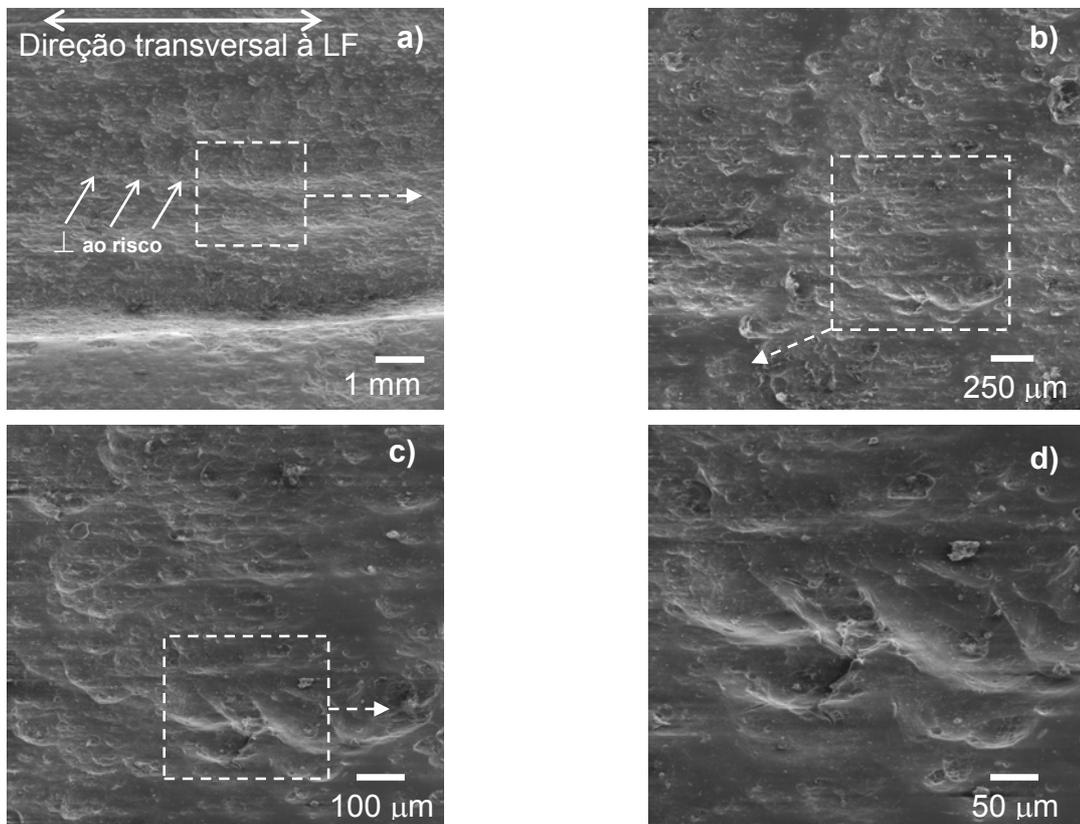
Os micromecanismos de desgaste podem ser observados através da microscopia eletrônica de varredura. A Figura 5 apresenta o aspecto típico de um risco observado na amostra da calha. O risco apresenta-se relativamente liso sem evidências de deformação plástica. Além disso, nota-se, especialmente na parte superior da Figura 5a uma topografia característica dispostas de forma perpendicular à direção de riscamento e, aparentemente, igualmente espaçadas.

Em maiores aumentos, observa-se que a superfície dessas amostras foi gerada através da propagação de trincas de forma frágil, ou seja, constituídas de superfícies relativamente lisas, como mostrado na Figura 5c.

Figura 5. Calha, PU, a) vista geral, b), c) e d) detalhes, MEV.

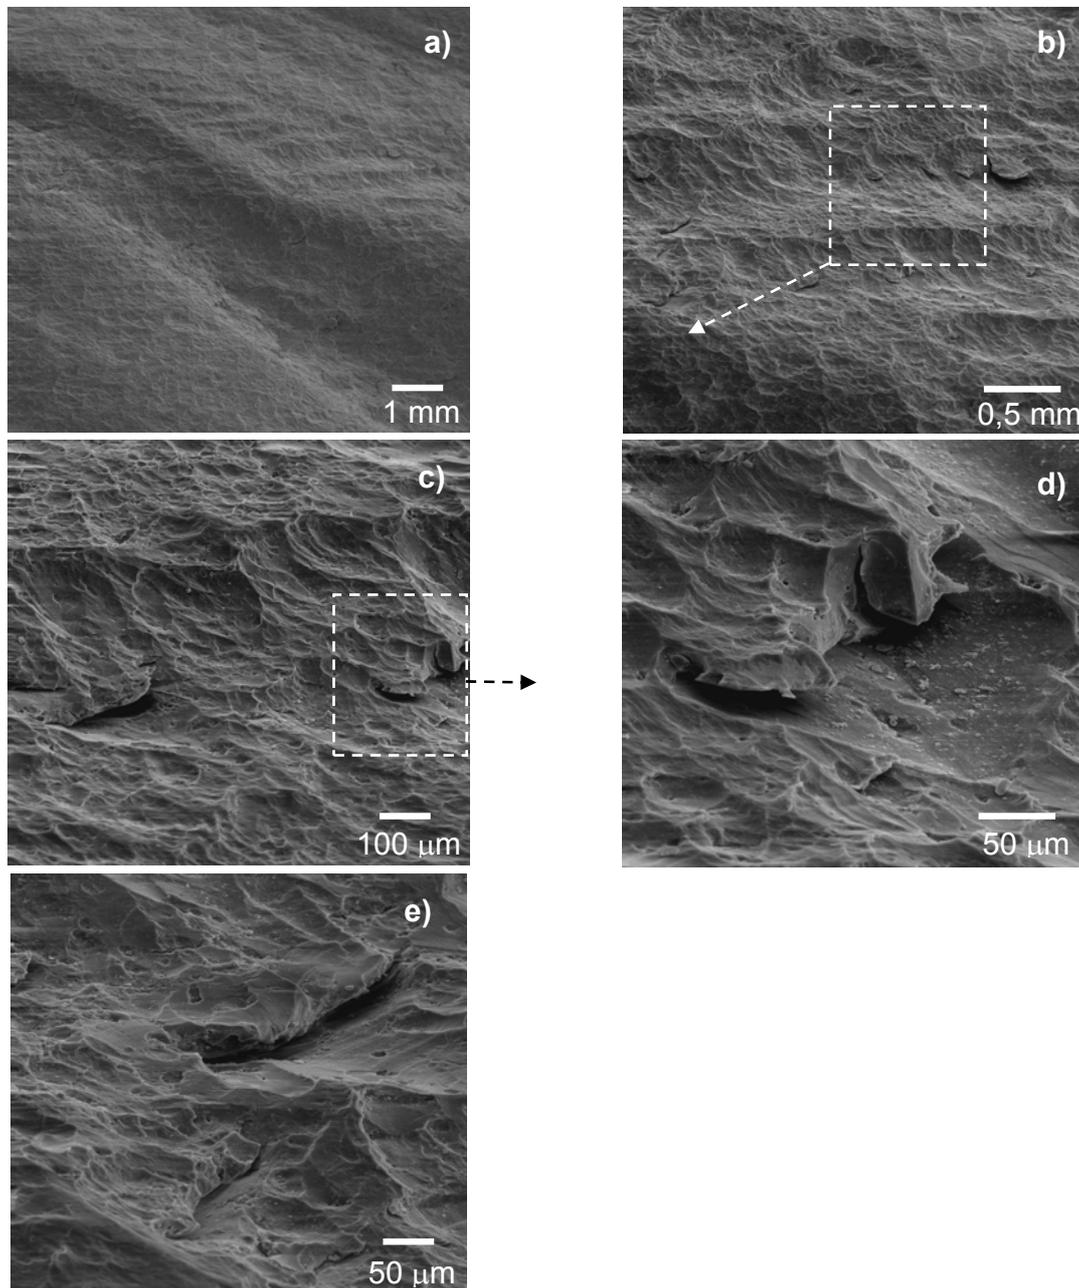
A Figura 6 apresenta o aspecto topográfico típico de um risco relativamente grande na amostra de PU. Na suas imediações foram observadas marcas transversais. A remoção de material aconteceu, basicamente através da propagação das trincas como observado nas Figuras anteriores. Isso parece ser uma característica do fenômeno localizado de remoção de material, visto que, mesmo a temperatura de trabalho estando por volta de 4°C esse material não apresenta fase vítrea.

Figura 6. Superfície de PU após 44 meses de uso na região de riscos. a) Vista geral, b) maior aumento, c) detalhe de “b”, d) e e) detalhes de “c”.

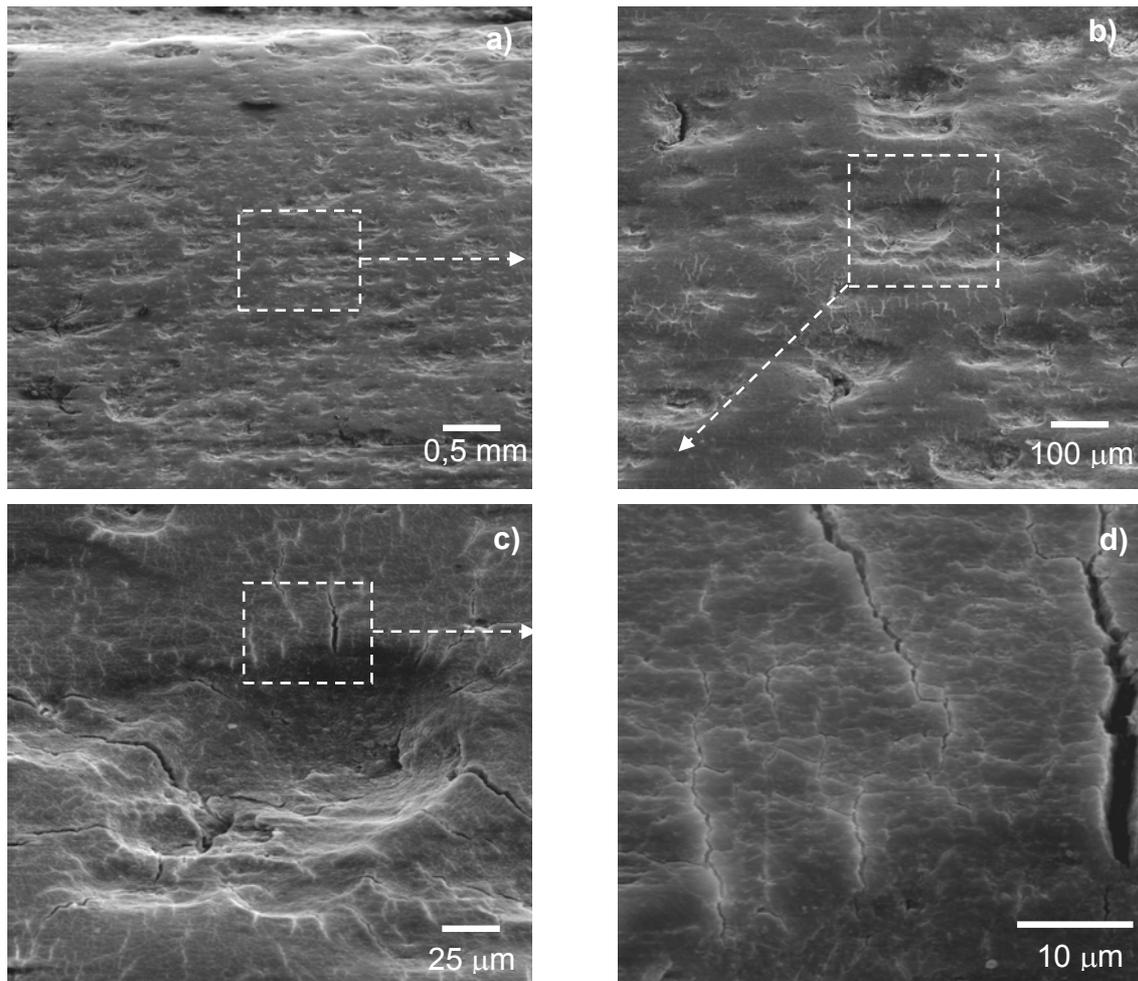
Nas regiões onde não foram observados riscos, pôde-se notar a presença de indentações de dimensões relativamente pequenas, quando comparadas com as dimensões dos riscos (Figura 7). Associado a essas impressões pôde-se notar a presença de microtrincas. Essas trincas podem facilitar a remoção de fragmentos de desgaste pela ação de elementos pontiagudos, seja pela ação de riscamento, seja pela indentação repetida. Ressalta-se ainda, que essas microtrincas só puderam ser observadas com aumentos elevados, sugerindo que sua extensão seja bastante pequena no material. Mesmo as trincas de maiores dimensões, observadas nas Figuras 5d e 6d e 6e têm uma profundidade de penetração bastante reduzida, como pode ser notado através de uma inspeção visual da seção longitudinal mostrado na Figura 8. Nenhum defeito ou trinca pôde ser notada abaixo da superfície da região mais

Figura 7. Calha, PU, região sem riscos, a) vista geral, b) c) e d) detalhes.

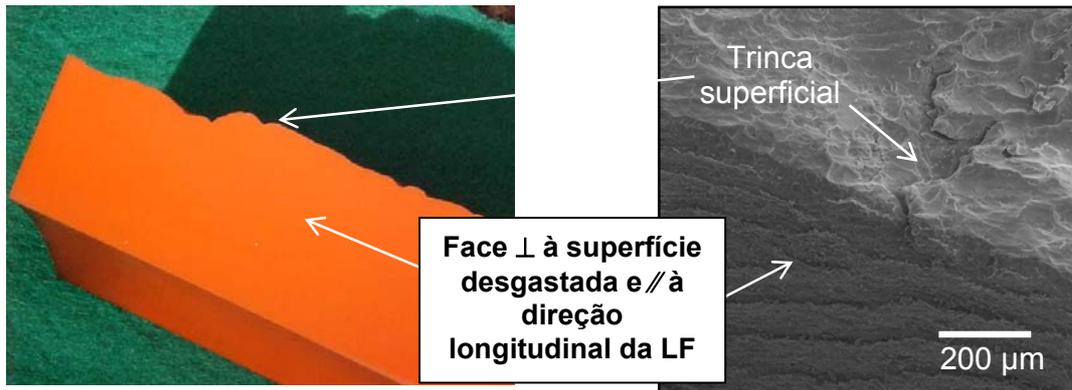
Figura 8. Seção longitudinal mostrando que as microtrincas observadas na superfície desgastada estão confinadas à região sub-superficial.

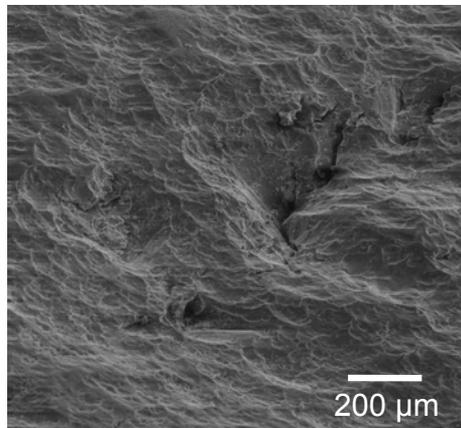
desgastada. A Figura 9 apresenta uma indentação, que resultou na formação de uma trinca de dimensões similares às observadas nas Figuras 6d e 6e. Muito provavelmente essas trincas apareçam no caso de esforços mais acentuados e/ou partículas duras agudas, diferente dos eventos de indentação observados na Figura 7d.

Figura 9. Evento gerado muito provavelmente pela indentação de asperidades duras e pontiagudas contra o PU.

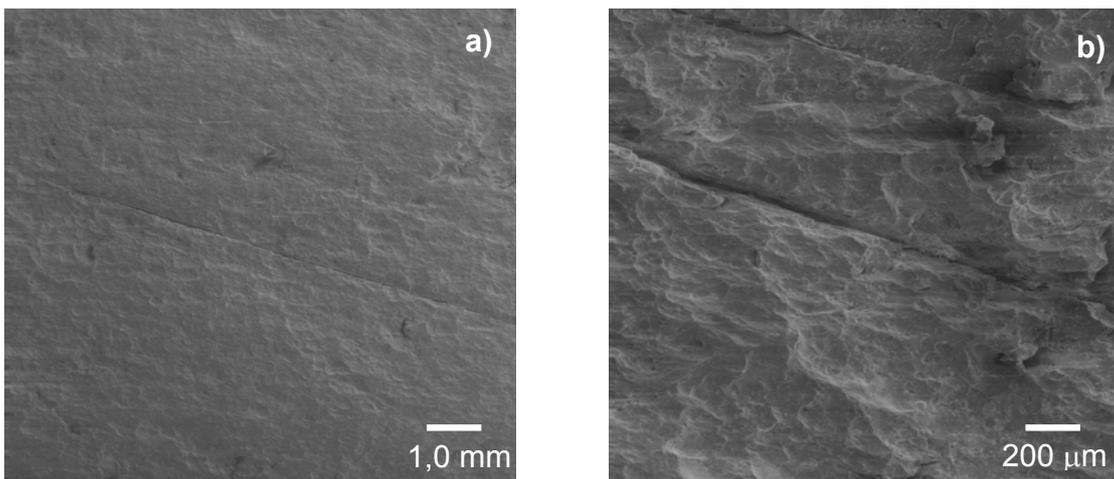
A ação de partículas pontiagudas pode não só gerar indentações com microtrincas, mas também exercer uma ação incisiva e cortante a partir do momento que há movimento relativo entre essa partícula e a calha. As micrografias da Figura 10 ilustram esse tipo de evento. Vale ressaltar, que esse tipo de evento não foi observado com frequência, não devendo contribuir de forma decisiva para o processo. Assim, percebe-se que o principal evento responsável pela remoção de material nos segmentos da calha da Figura 2b seja o riscamento com partículas duras mais rombudas e resistentes mecanicamente, resultando em quantidades apreciáveis de material removido.

Figura 10. Superfície do PU após 44 meses de uso, aspecto de cortes.
