MELHORIA DA QUALIDADE SUPERFICIAL DO AÇO INOXIDÁVEL P430A 2B-BRILHANTE ¹

IMPROVEMENT OF THE SUPERFICIAL QUALITY OF STAINLESS STEEL P430A 2B- BRIGHT

¹ *Contribuição técnica ao 45° Seminário de Laminação – Processos e Produtos Laminados e Revestidos, 21 a 24 de outubro de 2008, Ipojuca - Porto de Gainhas - PE*

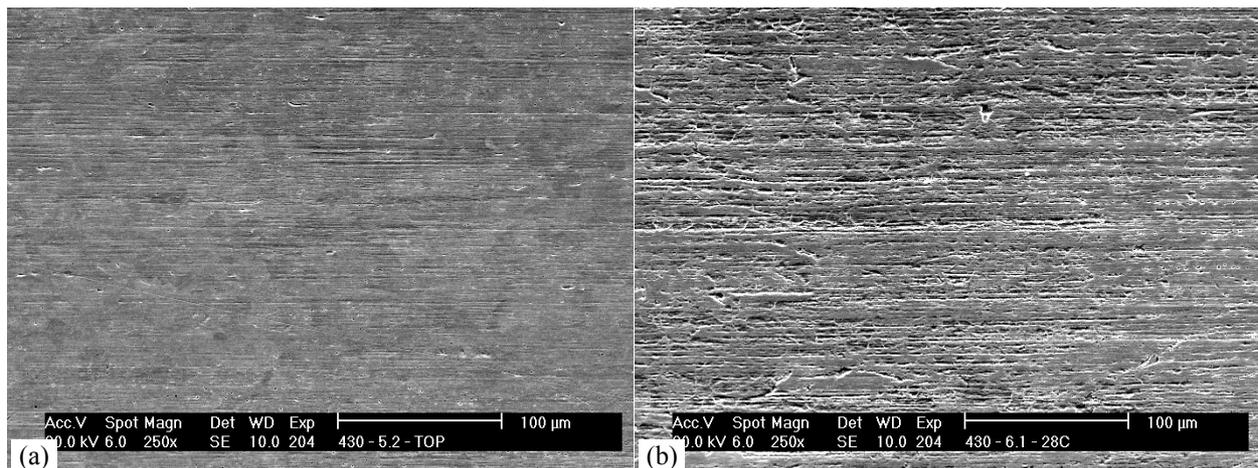
Na crise do defeito “fosco” iniciada em 2005, todas as ações foram tomadas embasadas em nossos estudos entre os anos de 2000 e 2002. Uma superfície boa e ruim, conforme Figura 1, tinha os microdefeitos que causavam a perda de brilho facilmente identificados via MEV.

Figura 1 – Foto do ano de 2000/2002 obtida via MEV mostrando (a) uma superfície boa e (b) uma com o defeito “fosco”.

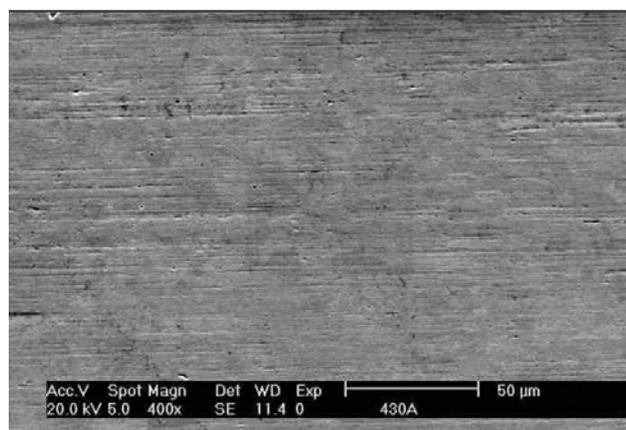
A primeira providência ao se detectar uma ocorrência do defeito “fosco” era de reduzir a velocidade nos laminadores, o que promove um melhor contato cilindro/chapa com melhor transferência de brilho. Esta ação, no entanto, reduz a produtividade nestes equipamentos e não resolve por completo o problema. Para avaliação do defeito, as amostras são enviadas diretamente para análise via MEV. Tudo isso era válido no caso da Figura 1b. No caso das ocorrências em 2005, a redução da velocidade dos laminadores resultou em melhoria da qualidade, mas não a níveis de fácil percepção. Contudo, por ser uma ação de bons resultados anteriores e praticamente a única bem entendida, foi mantida. Em relação às análises, não era possível identificar de forma clara os microdefeitos via MEV, mesmo utilizando um aumento maior, conforme Figura 2.

Figura 2 – Foto obtida via MEV mostrando, sem clareza, uma superfície com o defeito “fosco” em 2005.

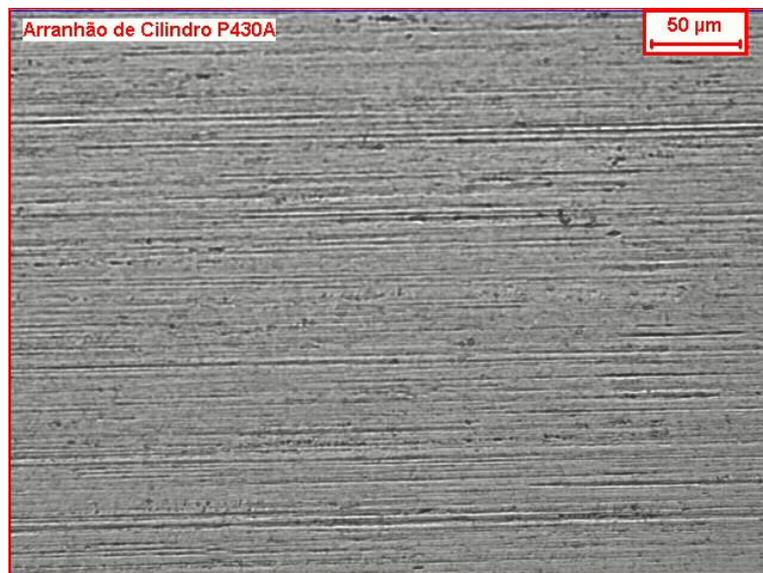
Uma das causas são os “arranhões” provocados pelos cilindros de trabalho do laminador, o que contribui para aumentar a opacidade da superfície, contudo, a ocorrência não era o suficiente para afetar o nível de qualidade do produto.

A Figura 3 mostra a morfologia deste defeito. As marcas provocadas pela rugosidade do cilindro de trabalho do laminador podem não ser reparadas pelo processo de laminação de encruamento - LE.

Figura 3 – Superfície de BF com o defeito classificado como arranhão de cilindro.

Neste caso, foi desenvolvido um acabamento mais fino aplicado aos cilindros nos passes finais de laminação.

Com esta ação, conseguiu-se uma menor dispersão de brilho observada anteriormente entre bobinas.

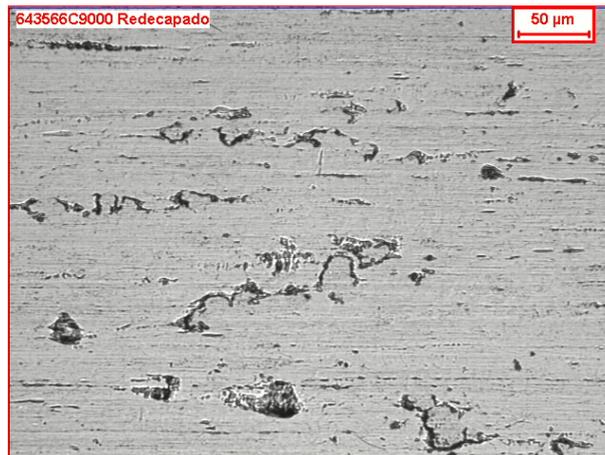
O descontrole durante a etapa de jateamento para decapagem após a laminação a quente pode levar à formação do defeito “fosco”. Na Figura 4 pode-se ver a superfície final originária de uma bobina cujo jateamento foi excessivo.

Figura 4 – Superfície de BF com o defeito provocado pelo jateamento excessivo da BQ na RB3.

Passou a ser ter um controle rígido da granulometria da granalha e a potência dos jatos, promovendo uma maior homogeneidade superficial para uma mesma bobina, tanto ao longo do comprimento quanto da largura.

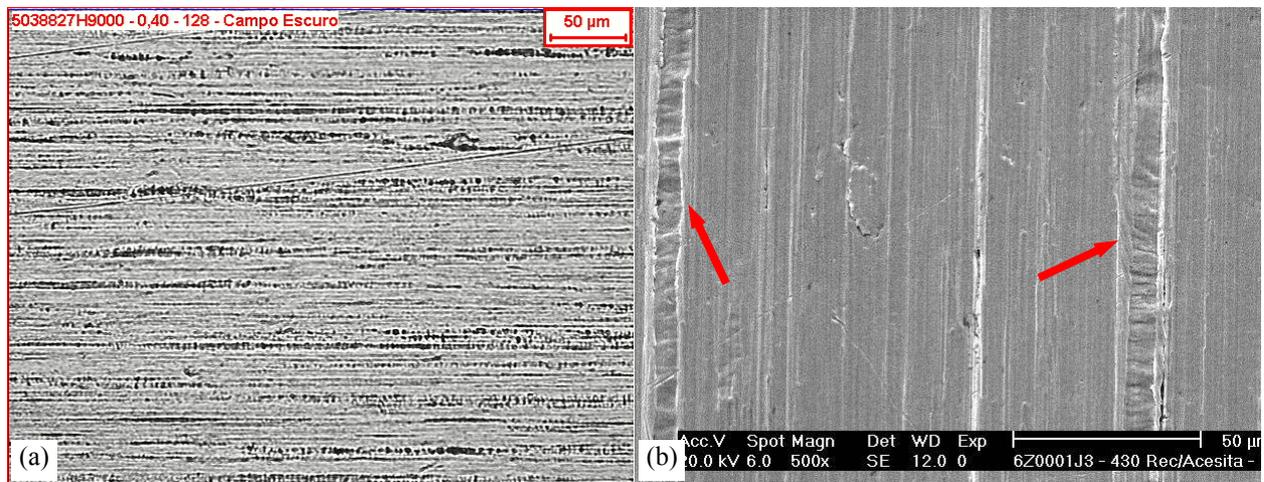
Em 2005 a maior parte das ocorrências era motivada por um dano superficial que ficou classificado como “microestrias”. Trata-se de pequenas imperfeições na superfície da tira, estando sempre alinhadas no sentido de laminação, conforme Figura 5.

Figura 5 – Defeito “fosco” de 2005. Ocorrência causada por “microestrias”. (a) Superfície final avaliada por microscopia ótica e (b) “micro estria” se formando nos passes intermediários, visto via MEV.

Em análise via MEV, pôde ser constatada sua formação durante os passes de laminação a frio, Figura 5b, associado às condições de lubrificação, ou seja, ao conjunto, rugosidade do cilindro, óleo de laminação e superfície da chapa.

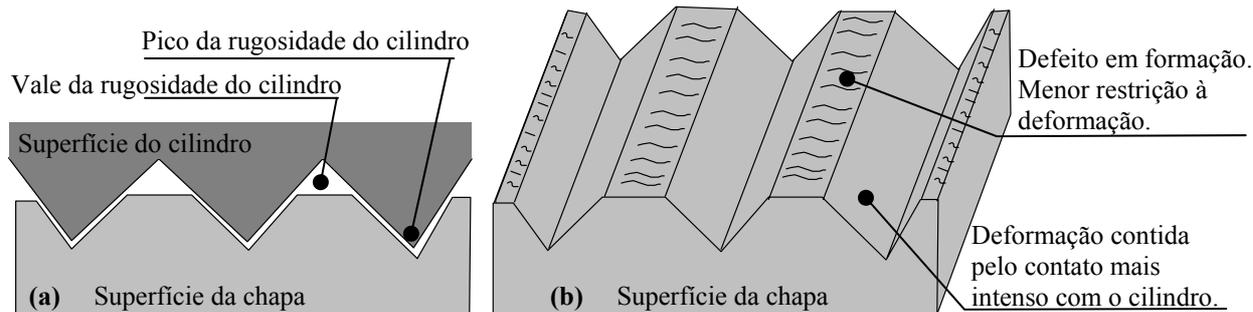
A rugosidade do cilindro contribui para a formação deste tipo de “fosco” por permitir uma deformação “livre”, ou seja, menos limitada nos vales da rugosidade do cilindro, conforme esquematizado na Figura 6A condição apresentada na Figura 6b pode ser comprovada na Figura 5b.

Figura 6 – Desenho esquemático do (a) contato entre o cilindro e a chapa e (b) da formação das “microestrias” pela deformação superficial no vale de rugosidade do cilindro.

Enquanto a superfície da chapa ainda tem ductilidade, o defeito pode ser reparado no passe seguinte, mas, se já está frágil e se rompe, gerando micro trincas transversais, o defeito já estará formado. Daí a influência da dureza da superfície e da chapa como um todo.

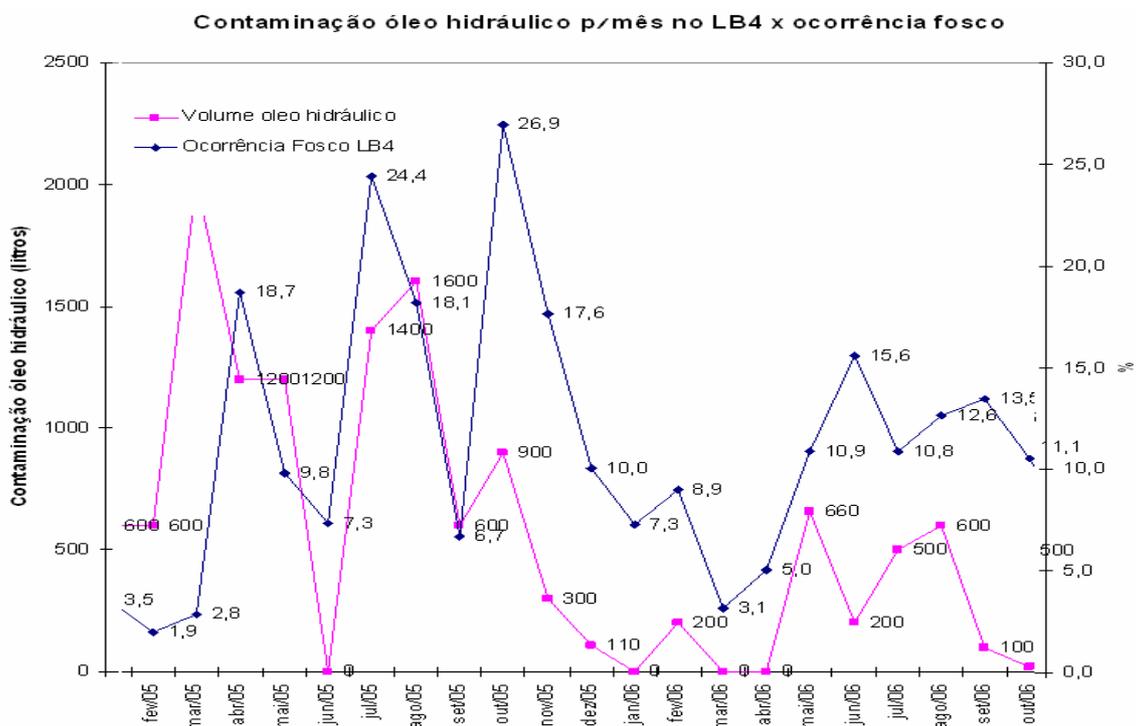
Foi verificada também uma grande contaminação de óleo hidráulico no óleo de laminação, havendo uma forte correlação com o defeito, conforme Figura 7.

Figura 7 – Correlação entre o defeito fosco e o vazamento de óleo hidráulico.

Passou-se então a controlar o vazamento de óleo hidráulico e mais recentemente, foi iniciada a substituição gradativa deste por outro que não contém aditivos reativos. Em novos testes de contaminação, foi verificado que este novo óleo não reage com o de laminação.

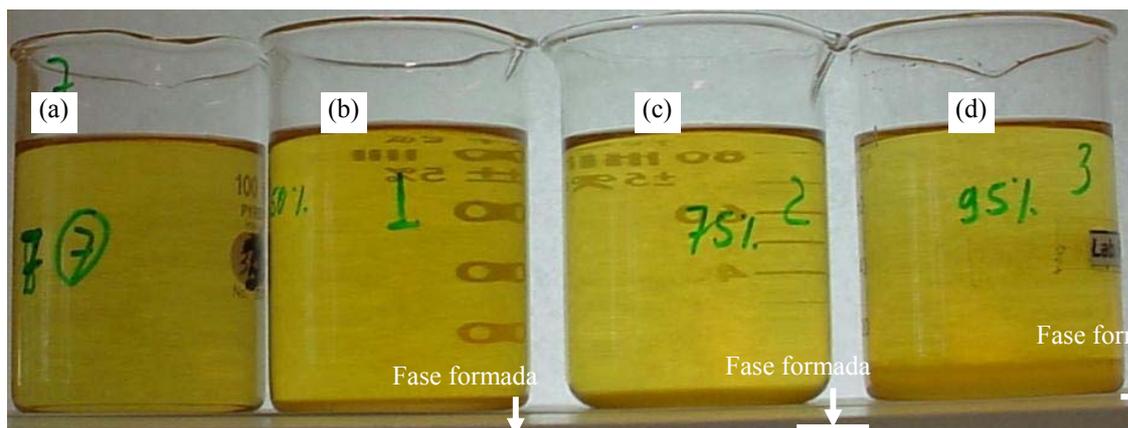
Com esta constatação, foram executados testes em laboratório para visualizar a influência do óleo hidráulico no óleo de laminação. Foi verificado, conforme Figura 8, uma reação entre os dois óleos formando uma terceira fase de maior densidade e viscosidade.

Figura 8 – Recipientes com óleo de laminação (a) sem contaminação, com (b) 50%, (c) 25% e (d) 5% de contaminação com óleo hidráulico.

Após testes de aquecimento dessa mistura, foi constatado que esta fase é diluída em temperaturas acima de 65°C. Como a temperatura de controle do óleo no laminador não excede 48°C, no processo de produção ela continua presente.

O que pode ser notado na Figura 8 é que no recipiente (a) não há nada no fundo diferente do próprio óleo de laminação, enquanto os outros com contaminação de óleo hidráulico, formam uma fase distinta pela reação entre os dois óleos. Com uma maior concentração de óleo hidráulico na mistura, Figura 8b, a fase formada é mais densa do que com uma menor concentração, Figura 8d, ficando mais dispersa.

Após análise das fases encontradas, por espectroscopia no infravermelho por transformada de Fourier (FTIR), foi constatado que se tratam de uma reação entre aditivos do óleo hidráulico, a base de Zn, e os ésteres do óleo de laminação.

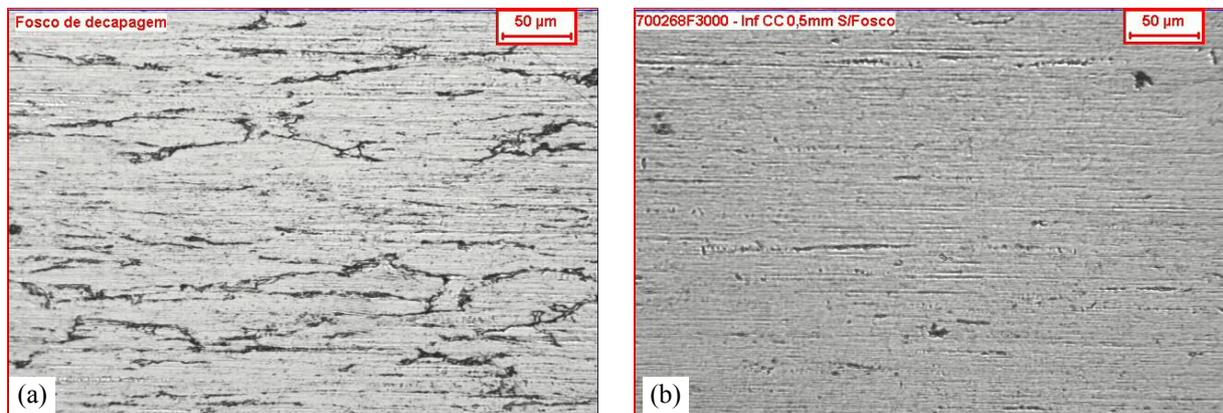
Em 2006, quase a totalidade dos casos foi devido a outro micro defeito. A morfologia era diferente das anteriormente descritas até então. A Figura 9 exemplifica bem esta situação mostrando duas superfícies distintas em bobinas do aço P430A. Na primeira, vê-se o micro defeito causador do “fosco” e na segunda, uma superfície isenta.

Figura 9 – Superfície do aço P430A (a) ruim, com o micro defeito causador do “fosco” e (b) boa, sem este.

As discussões ocorridas nos remetiam à superfície da BQ, mas faltavam evidências objetivas. No sentido de melhorar a qualidade superficial da BQ, ajustou-se o ciclo de recozimento do Box, o que produziu uma sensível melhora nos índices de ocorrência do “fosco”.

A ação de aumentar o tempo de resfriamento no Box, possibilitaria ao P430A a recomposição de Cr da região descromizada, tornando-a menos sensível ao ataque químico durante a decapagem.

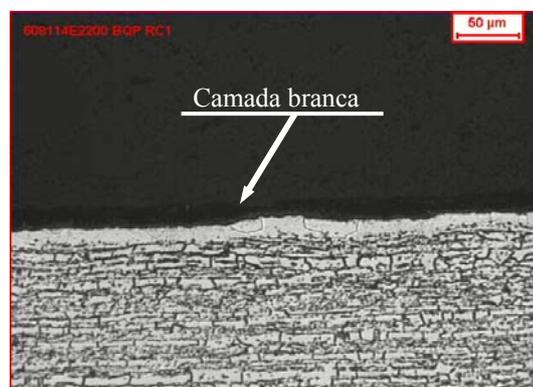
Com o equipamento em perfeito funcionamento e seguindo o novo ciclo definido, a superfície mudou, conforme mostrado na Figura 10. As bobinas com bom desempenho em relação ao defeito “fosco” apresentavam uma “camada branca” próxima à superfície, sem ataque nos contornos de grãos.

Figura 10 - BQ de P430A padrão de 2006 após BOX. Ataque “Oxálico” mostrando a formação de uma “camada branca” possivelmente descarbonetada.

Possivelmente trata-se de uma região com descarbonetação superficial. Sem carbono não há carbonetos nos contornos de grãos e nem regiões descromizadas, motivadas por estes. Como consequência, não potencializaria o ataque químico da decapagem.

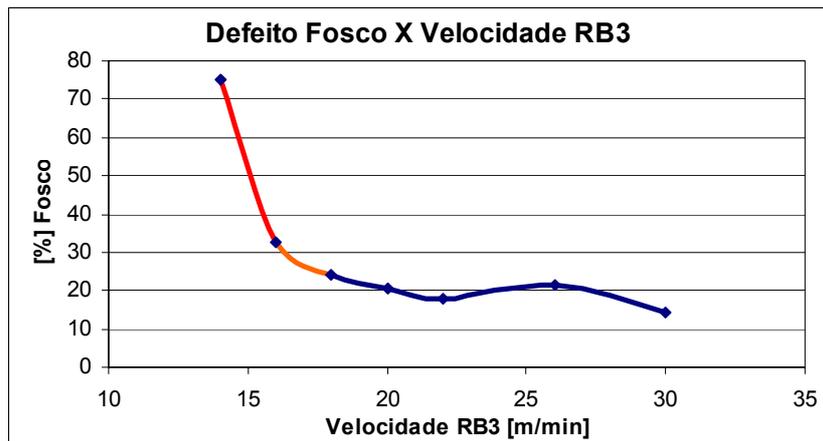
Com estas ações, os índices do defeito “fosco” melhoram, mas de forma inconsistente, pois havia problemas que ainda provocavam flutuações nos índices. Quando se processava as bobinas na RB3 abaixo de 28m/min, considerada baixa velocidade, havia uma forte correlação com o defeito “fosco”, conforme Figura 11, além de perda de produtividade neste equipamento. Era um resultado direto da severidade da decapagem pelo maior tempo em contato com o banho químico.

Figura 11 – Correlação entre os índices de defeito “fosco” na BF e a velocidade de processo das BQs na RB3

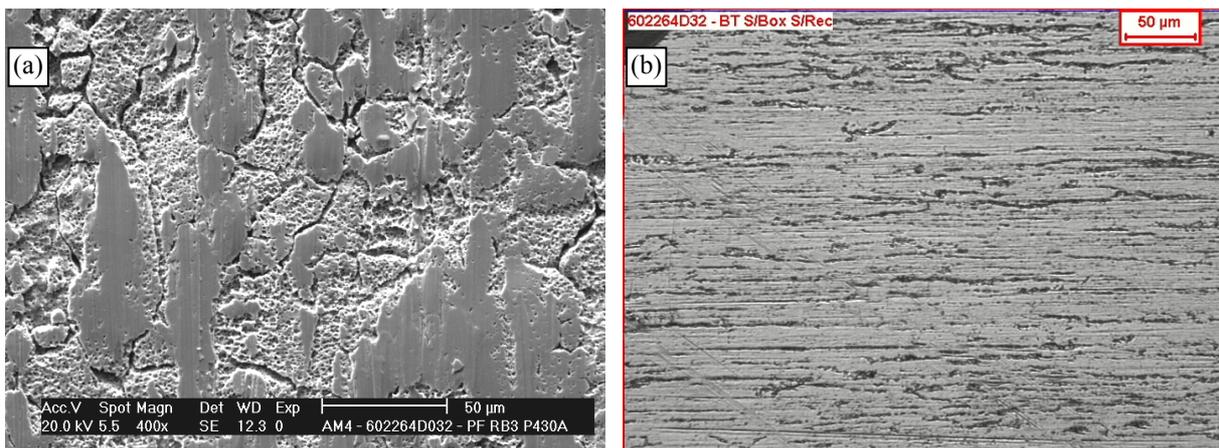
Neste caso, amostras de BQ com ataque excessivo da superfície foram retiradas e posteriormente, também da BF gerada. Estava bem evidenciado o comportamento sobre o defeito “fosco” da superfície super-atacada.

Figura 12 – (a) Superfície de BQ após a decapagem na RB3 mostrando o ataque nos contornos de grãos da superfície e (b) superfície da BF desta mesma bobina com os microdefeitos causadores do “fosco”.

Algumas variáveis no processo de decapagem da BQ agravam este fenômeno de ataque preferencial nos contornos de grãos. O teor de HF e H₂SO₄, o jateamento excessivo de granalha e a baixa velocidade da linha intensificam o efeito do ciclo do

Box na composição química e estrutural, tanto da chapa quanto da carepa, no que diz respeito ao ataque superficial. Baseado em dados de processo, ensaios e análises executadas, implantou-se então uma série de ações na RB3 para o processo do aço P430A.

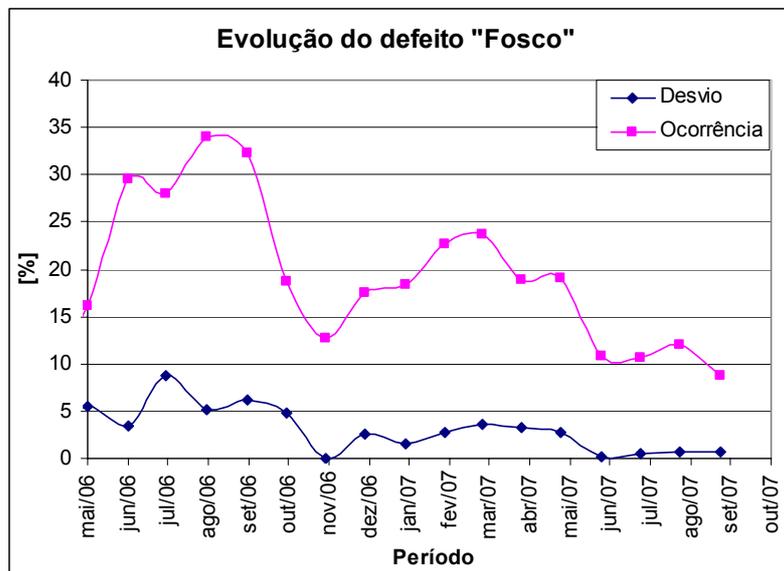
Sob estas condições, os resultados foram bem animadores, baixando significativamente o índice de “fosco” no aço P430A, conforme Figura 13.

Figura 13 – Redução dos índices de ocorrência do defeito “fosco”.

Entre dezembro e abril de 2007, a turbulência nos números é reflexo no ajuste fino nos processos de Box e RB3, com resultados melhores a partir de junho. Atualmente os índices de ocorrência são principalmente por motivos de redescapagem ou por algum acidente do processo, mas sem afetar substancialmente os resultados de qualidade.

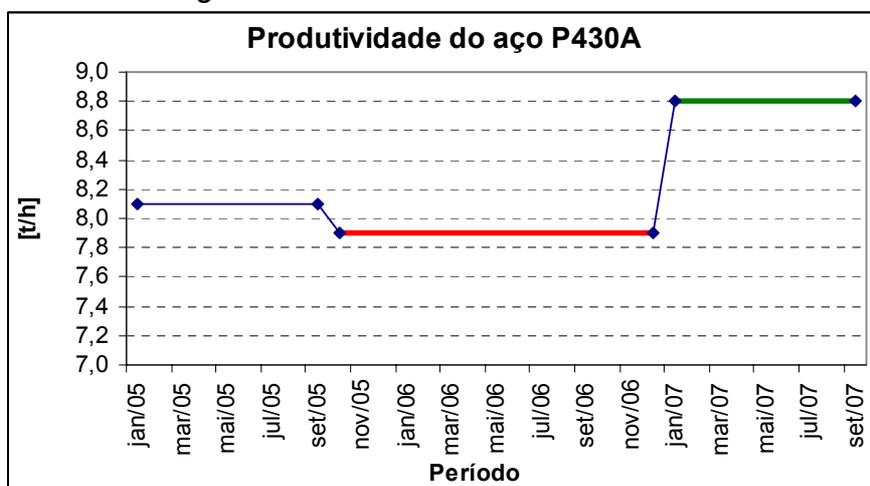
Como a primeira ação tomada em uma crise do defeito “fosco” é de reduzir a velocidade nos laminadores, isto promove uma perda de produtividade, cuja evolução é descrita na Figura 14.

Figura 14 – Evolução da produtividade do P430A, até a espessura 0,60mm, durante o período de trabalho na causa do defeito “fosco”.

A retomada da produtividade em janeiro de 2007 marcou não somente o retorno ao padrão, mas um ganho de 0,9 t/h, em relação à perda imposta pelo defeito nos últimos dez meses. Neste período, o acréscimo da produtividade representou um ganho de 209 horas em um único laminador.
