MELHORIA DO RENDIMENTO DO HOT SKIN DA CST DEVIDO À REDUÇÃO DA OCORRÊNCIA DO DEFEITO “REPUXADO” EM TIRAS FINAS LAMINADAS A QUENTE NO LTQ¹

¹ *Contribuição Técnica ao 42º Seminário de Laminação, Processos e Produtos Laminados e Revestidos, Santos, SP, 25 a 28 de Outubro de 2005*

CST HOT SKIN PASS YIELD IMPROVEMENT DUE TO REDUCTION OF BUCKLE DEFECT OCCURRENCE IN THIN HOT STRIPS ¹

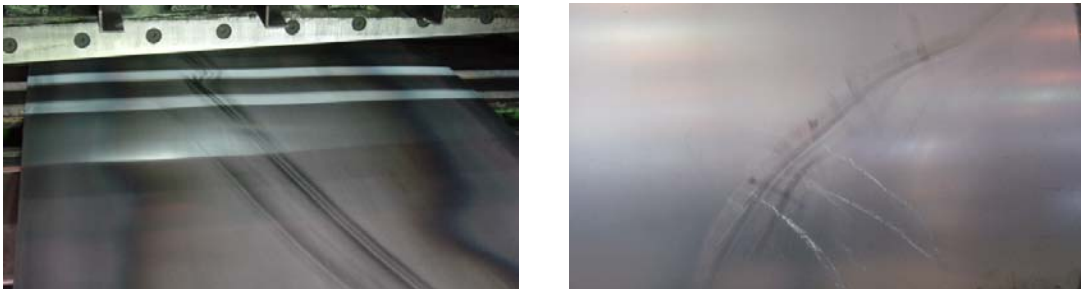
- Maior volume de material descartado no LA em comparação com a LT;
- Maior ocorrência de descarte na cauda das tiras (fim de laminação) em relação à ponta (início de laminação) no LTQ;
- Comprimento descartado, em média, não ultrapassa 100 metros;
- Defeito apresenta-se em ângulo (diagonal) na superfície da tira (Figura 2).

Figura 2. Exemplos do defeito “repuxado” (RX) em tiras finas.

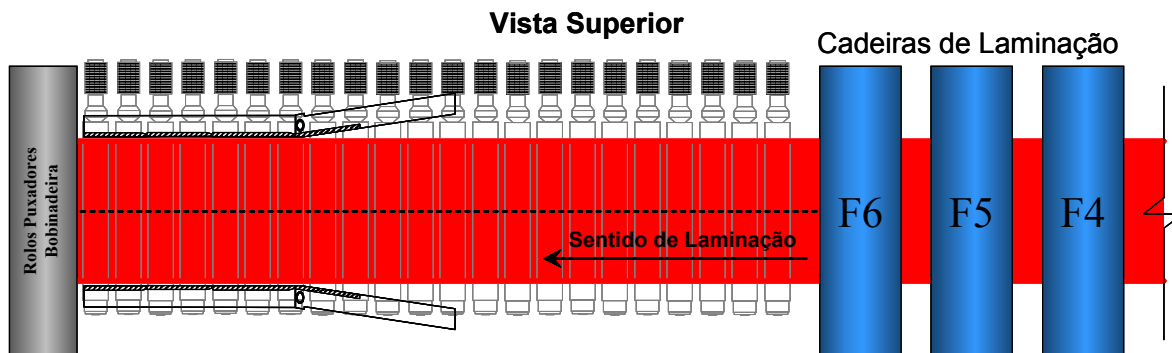
Estas ocorrências apresentam morfologia característica à mostrada na Figura 3 e estão, geralmente, associadas a um pequeno comprimento descartado (até 20m).

Mesmo com laminação diferencial – de um lado mais do que do outro – não é possível observar desvio de centro de linha (Figura 3).

Figura 3. Tira ainda sendo laminada no trem acabador

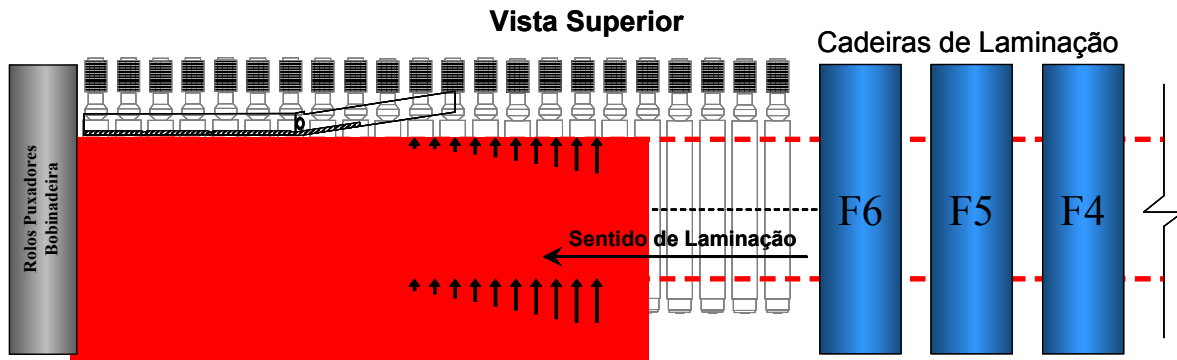
Quando um lado é mais laminado que o outro, o comprimento deste lado torna-se maior e então é possível perceber um desvio de centro de linha do material na entrada das bobinadeiras. Como as guardas laterais de entrada das bobinadeiras tem o papel principal de guiar a tira, mesmo quando existe um desvio de centro de linha, a tendência é que a tira seja acertada por movimentação axial antes de passar pelos

rolos puxadores (Figura 4). Isto gera ondulação de borda localizada do lado onde o comprimento de material é maior (Figura 5).

Figura 4. Fim de processamento do material (últimos 100m), depois de sair da F6

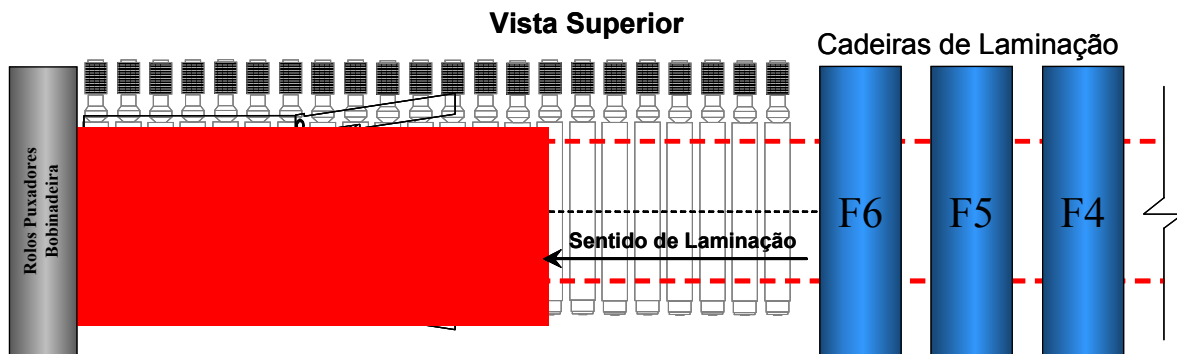
Figura 5. Ondulação da tira no lado onde o comprimento laminado é maior

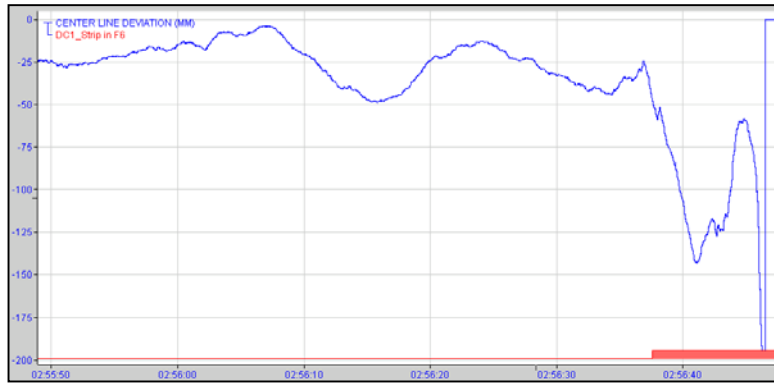
- Aumento do desvio de centro de linha do material após a saída da tira do trem acabador (Figura 6);

Figura 6. Aumento do desvio de centro de linha da tira no momento da saída do trem acabador.

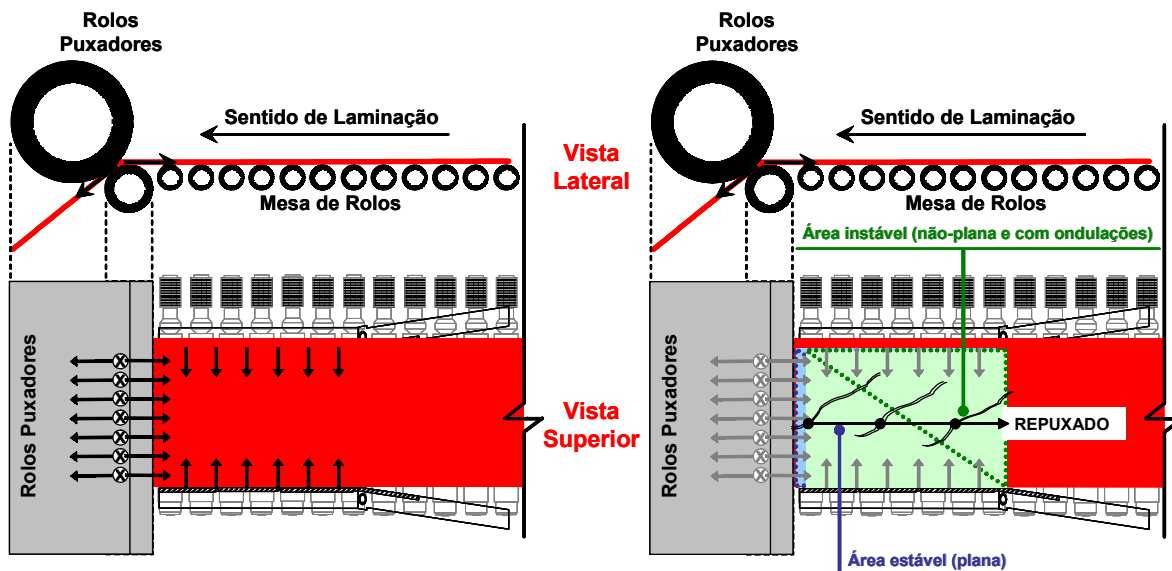
- Condição do material, antes de sua chegada ao conjunto de rolos puxadores, com ondulação localizada em uma das bordas do material, imediatamente antes da passagem da tira pelos rolos (Figura 7);

Figura 7. Forças aplicadas na tira durante bobinação e suas influências

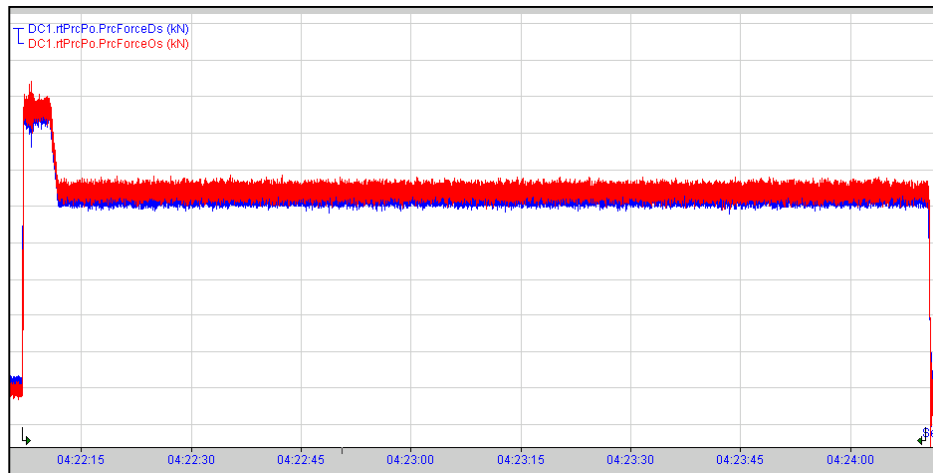
Figura 8. Nova filosofia de redução de força aplicada pelos rolos puxadores

Mantidas as demais variáveis influentes sob controle, a principal ação tomada no processo do LTQ quanto à ocorrência do defeito RX foi a de reduzir a força aplicada em cada um dos lados dos rolos puxadores conforme mostrado na Figura 8 para uma tira de 1,5 x 1220mm.

O valor da força aplicada no topo da tira é função da tensão unitária (dependente do material e de suas dimensões). A redução deve ser tal que não seja excessiva, garantindo um bobinamento normal (mínimo de atrito necessário entre a tira e os rolos puxadores).

Mesmo havendo pequenos desvios de centro de linha no material antes de sua chegada aos rolos puxadores, uma força menor aplicada faz com que a tendência ao “escoamento” do material onde existe um maior comprimento laminado seja menor.

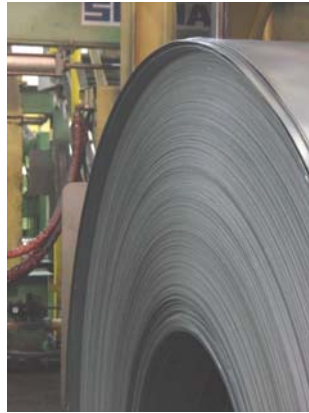
Figura 11. BQ com ocorrência de TE externa; tira que tende a apresentar RX no LA
