# MELHORIAS NO SISTEMA DE ALIMENTAÇÃO ELÉTRICA DA ESTAÇÃO DE TRATAMENTO DE EFLUENTES DO LAMINADOR DE TIRAS A QUENTE Nº2 (ETE/LTQ#2)<sup>1</sup>

## IMPROVEMENTS IN ELECTRIC POWER SYSTEM OF THE EFFLUENT TREATMENT STATION OF THE HOT STRIP MILL Nº2 (ETE/LTQ#2)

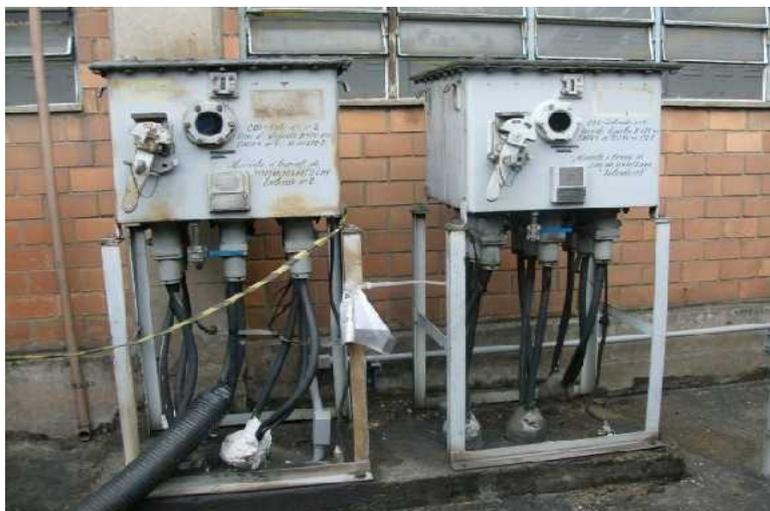
Na Figura 3 é apresentada foto das CDO'S que eram utilizadas no seccionamento dos circuitos citados acima.

Figura 3. Foto das CDO'S.

- substituição dos transformadores de 3,75 MVA por 5,5 MVA;
- reforço de mais um cabo por fase nos circuitos elétricos da ETE/LTQ#2;
- substituição das CDO'S por disjuntores à SF6 (Hexafluoreto de Enxofre).

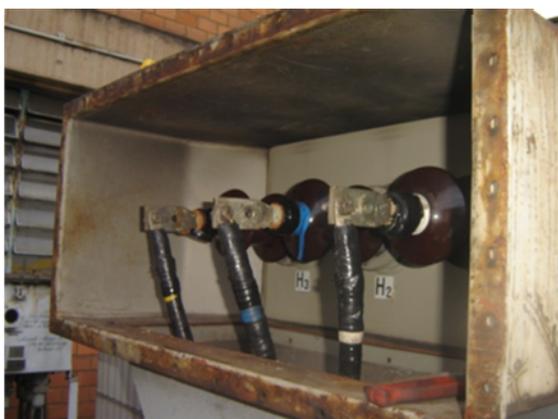
A primeira falha ocorrida em 26/01/2007 deu-se devido à abertura de arco elétrico entre as terminações dos cabos junto ao lado de alta tensão (13,8 kV) e a tampa da caixa de vedação. Foi necessário refazer as terminações e para tanto desligar o circuito B-521 onde se encontrava o problema. Manteve-se somente o circuito B-570 ligado, entretanto como já explanado não se pode manter todas as bombas ligadas e desta forma o fluxo de água para o processo do LTQ#2 diminuiu e conseqüentemente houve a necessidade de redução do ritmo de produção. Na Figura 4 são apresentadas as fotos que mostram a falha e as interferências no processo de produção.

**TERMINAÇÃO DE ALTA TENSÃO DO TRANSFORMADOR DE 3.75MVA**

**Figura 4.** Fotos da falha na caixa de vedação do transformador, lado 13.8kV.

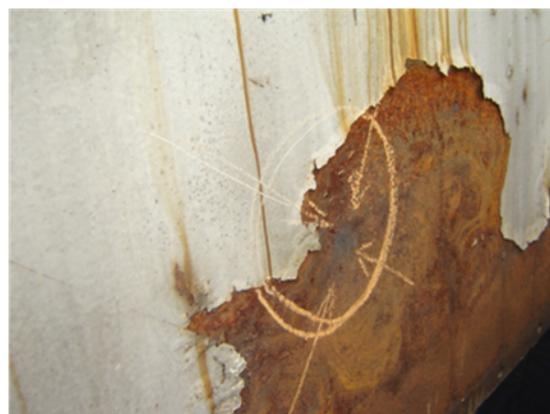
**SINAL DE QUEIMA POR ARCO NA TAMPA DE VEDAÇÃO (LADO DE 13.8kV)**

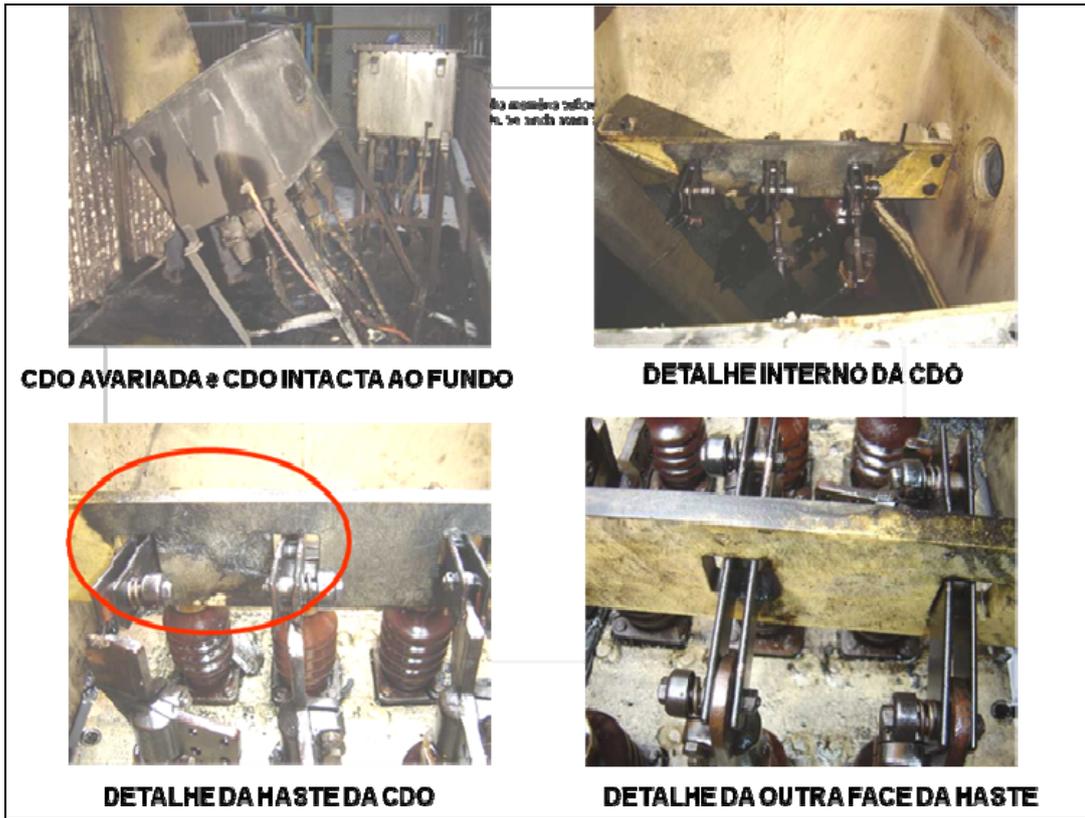
A segunda ocorrência em 15/12/07 teve como causa a explosão da CDO do circuito B-570 que causou grande transtorno, pois ocasionou incêndio no pátio dos transformadores, falha na isolação do cabo de 13,8 kV do circuito e interferência generalizada em todo o processo de laminação, decorrente do distúrbio de tensão ocasionado pela característica do curto-circuito. Já havia histórico de falhas semelhantes em CDO'S em outras áreas o que mostrava sua baixa confiabilidade operacional. Mais uma vez, um único circuito teve que alimentar todo o processo e as limitações ocorridas na falha anterior também estiveram presentes nesta situação. Nas Figuras 5, 6 e 7 são apresentadas fotos e figuras desta ocorrência.

Figura 5. Fotos da CDO que explodiu.

- a limitação de cada um dos transformadores de 2,4 kV em atender toda a demanda de energia elétrica necessária para que a estação de tratamento pudesse garantir seu desempenho no intuito de manter o processo de produção do LTQ#2 no caso de falha e/ou necessidade de desligamento de um dos transformadores;
- a vulnerabilidade operacional e de segurança das CDO'S.

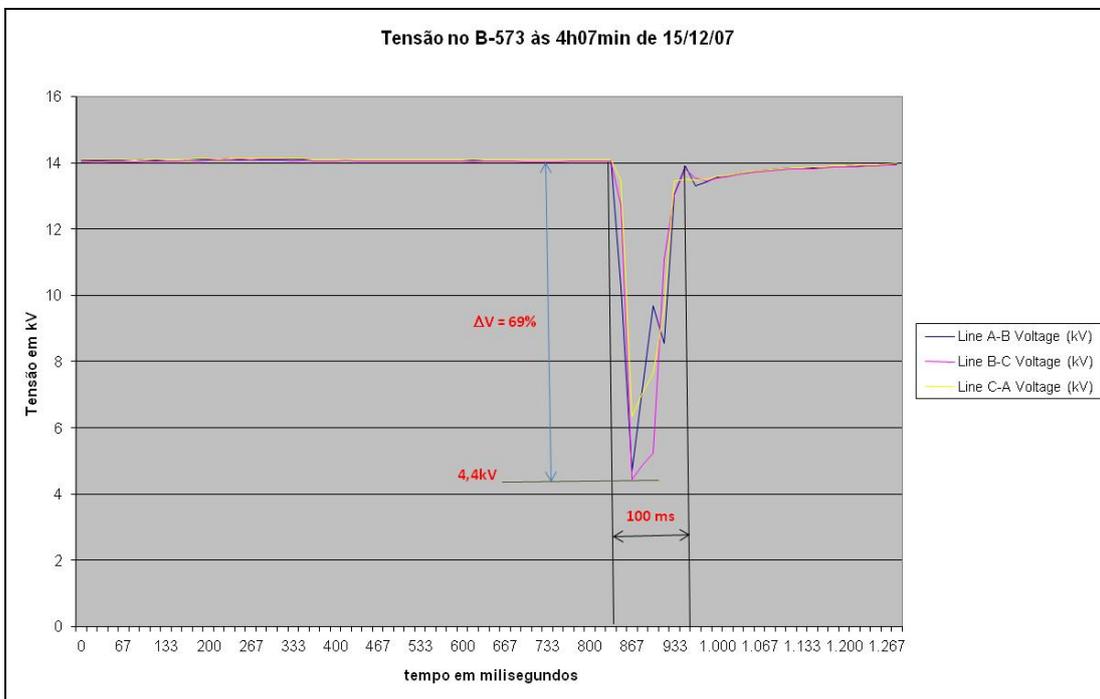
Figura 6. Reflexo da falha no sistema elétrico.

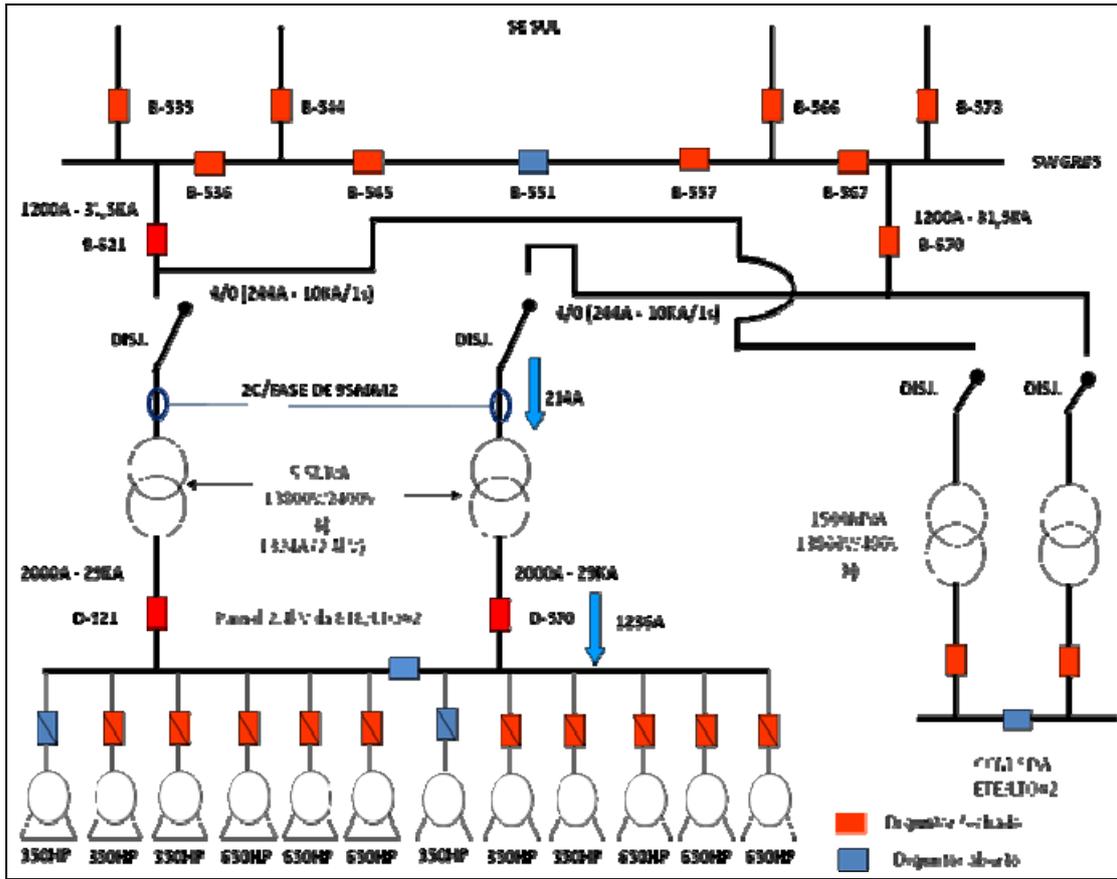
Figura 8. Modificações no sistema elétrico da ETE/LTQ#2.

O diagrama unifilar (Figura 8) ilustra as modificações executas no circuito elétrico para compatibilizá-lo com as exigências requeridas pelo sistema.
