METODOLOGIA PARA CARACTERIZAÇÃO DO DEFEITO SUPERFICIAL TIPO ESCAMA EM BARRAS TREFILADAS¹

A METHODOLOGY FOR THE CHARACTERIZATION OF SLIVER SURFACE DEFECTS IN COLD-DRAWN BARS

¹ Contribuição técnica apresentada na 61º Congresso Anual da ABM, de 24 a 27 de julho de 2006, Rio de Janeiro – RJ

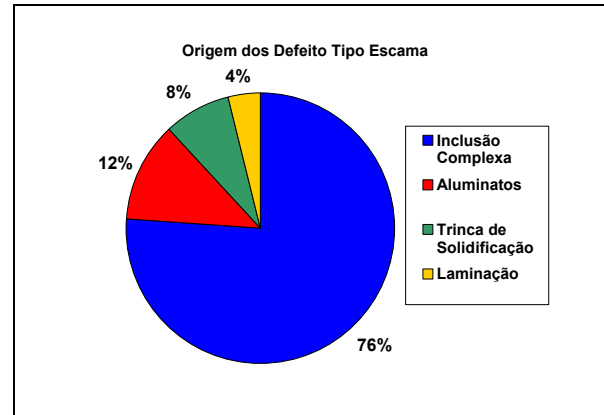
As análises realizadas nas barras trefiladas de várias qualidades de aços analisadas demonstraram que as origens dos defeitos tipo escamas estão distribuídas segundo a Figura 4. Mais de 96% de defeitos tipo escamas estão relacionados à aciaria. Uma larga porcentagem das categorias era muito rasa para ser identificada. Um estudo preliminar indicou que havia os seguintes mecanismos iniciais para a formação desse tipo de defeito: (a) mecanismo de incrustamento de escória (inclusões complexas)(Figura 5, a e b), (b) remoção incompleta de trincas superficiais do tarugo (Figura 6(b)), (c) além de marcas de guia ou de rolos de laminação (Figura 6(a)). Os defeitos relacionados à aciaria são resultado de aluminatos e inclusões complexas (CNI's) ou tarugos trincados. Partículas não-metálicas causam escamas durante o processo de laminação porque sua deformabilidade é muito menor que a do metal. Trincas causam escamas porque a superfícies das trincas são oxidadas no forno de reaquecimento e não irão caldear na laminação. Fluxos diferentes nos dois lados das trincas forçam a formação de escamas na sua superfície.

Figura 4. Origem dos defeitos tipo escama.

Para a prevenção deve-se reduzir a oportunidade de haver incrustamento de não metálicos e promover bastante tempo de flotação para retirada das inclusões complexas. Aluminatos (produtos de desoxidação ou reoxidação) são a principal causa de escamas. Este defeito pode ser reduzido melhorando e implementando novas práticas de limpeza do aço, minimizando a formação e aumentando a flotação

de produtos de desoxidação e prevenindo a reoxidação do aço. Trincas longitudinais são oriundas do molde devido: ao mau condicionamento do molde, alinhamento superior do maquinário, resfriamento secundário e o mais importante, seleção do pó fluxante.^(2,8)

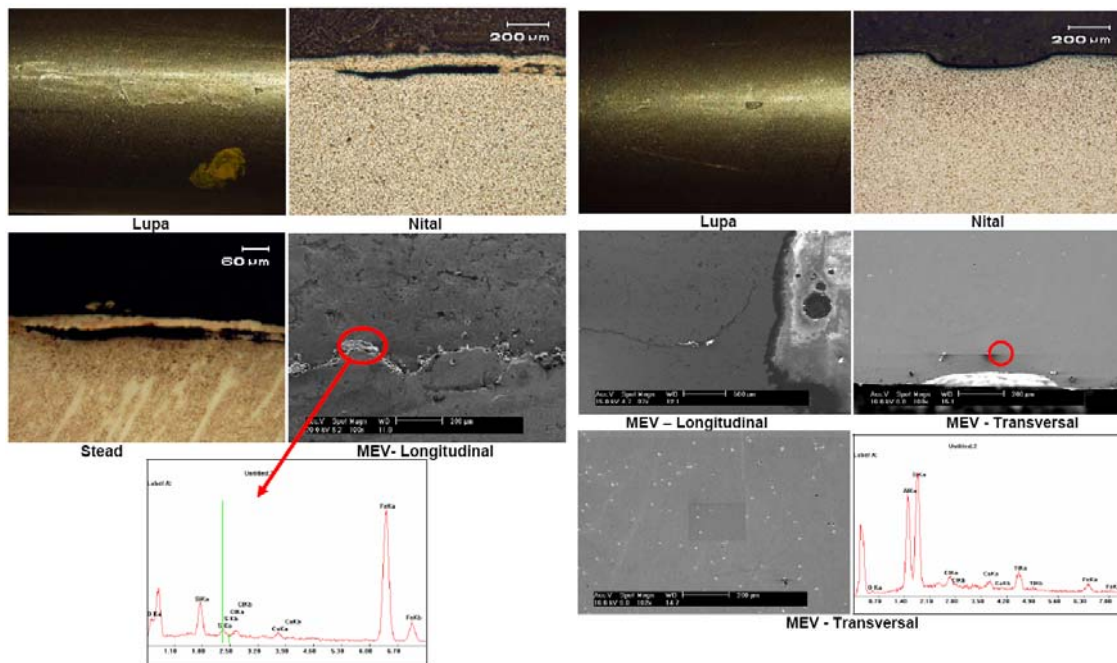
Figura 5. Características microestruturais de defeitos. (a) inclusões complexas (b) aluminatos.

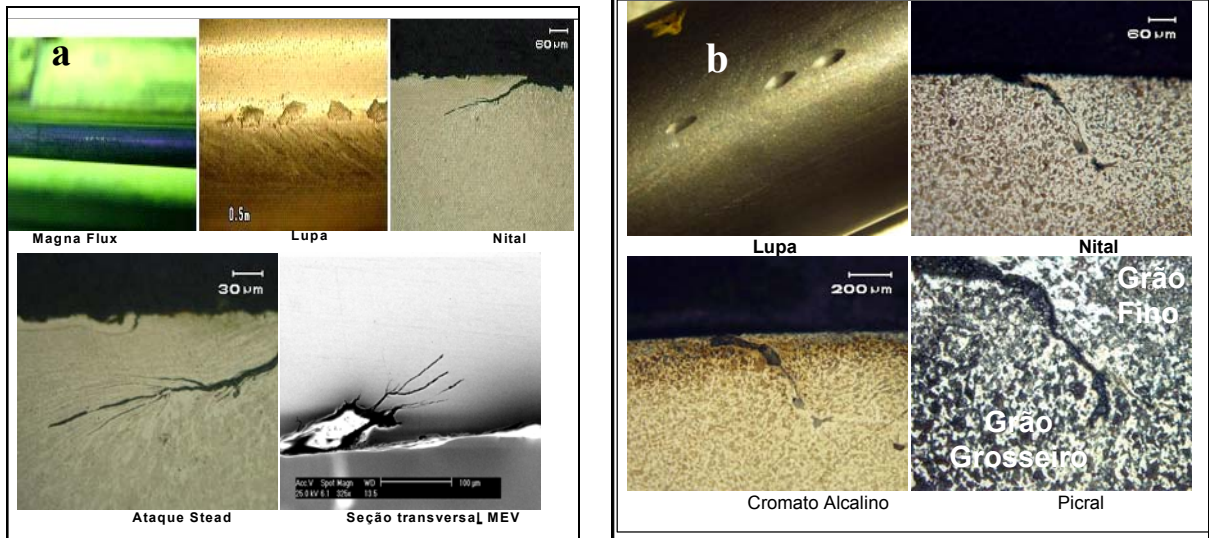
Figura 6. Características microestruturais de defeitos. (a) laminação, (b) trincas de solidificação.

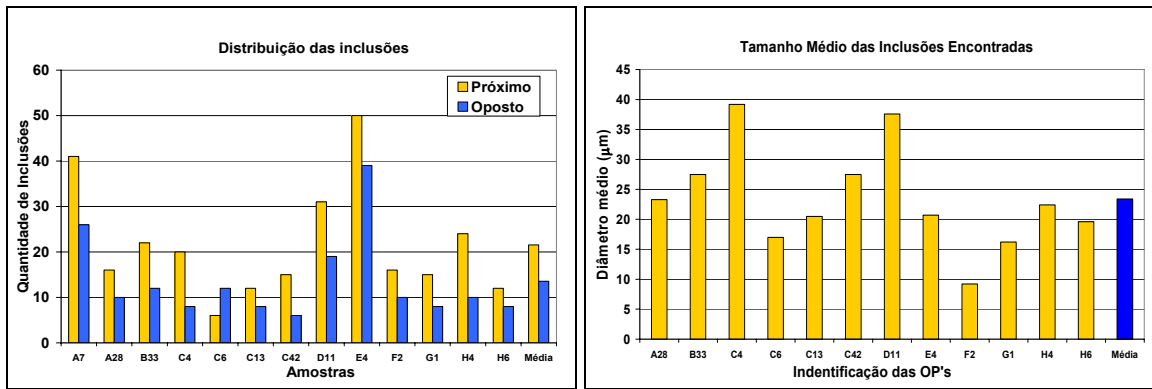
Na Figura 7(a) observa-se a distribuição das inclusões complexas encontradas na região transversal das amostras analisadas e Figura 7(b) o tamanho médio das mesmas. Nestas amostras foram realizadas as medições para determinar o diâmetro médio de inclusões encontradas perto e longe do defeito tipo escama, observada na Figura 8(a). Na Figura 8 (b) apresentam-se as dimensões dos defeitos analisados.

Figura 7. Distribuição das inclusões (a) e tamanho médio das inclusões (b).

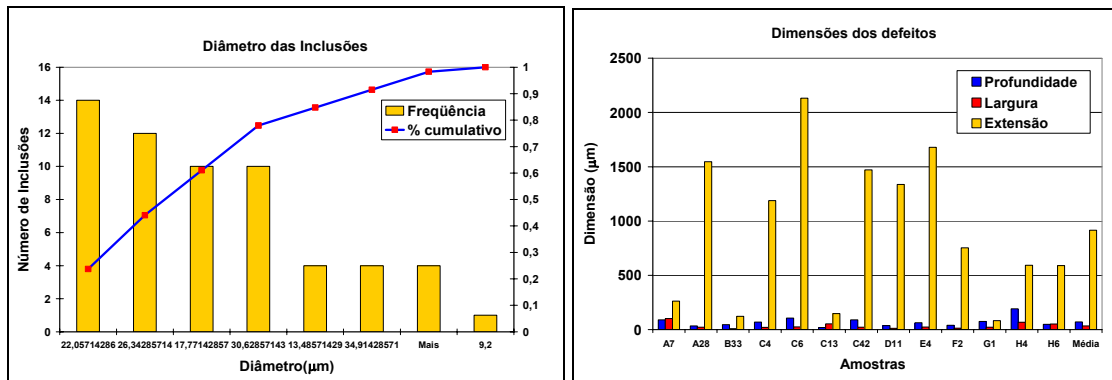
Figura 8. Diâmetro médio das inclusões (a) e Dimensionamento do defeito (b).

Os dados estatísticos comprovam que em média existem mais inclusões próximas ao defeito. A maior porcentagem das inclusões apresenta diâmetro entre 17 e 30 μ m com um diâmetro médio de 26 μ m. Os defeitos analisados são na sua maioria rasos e extensos.
