Métodos de Investigação da Origem dos Defeitos Superficiais em Produtos Laminados Planos de Aço Carbono

Eng.º Pedro Silva¹

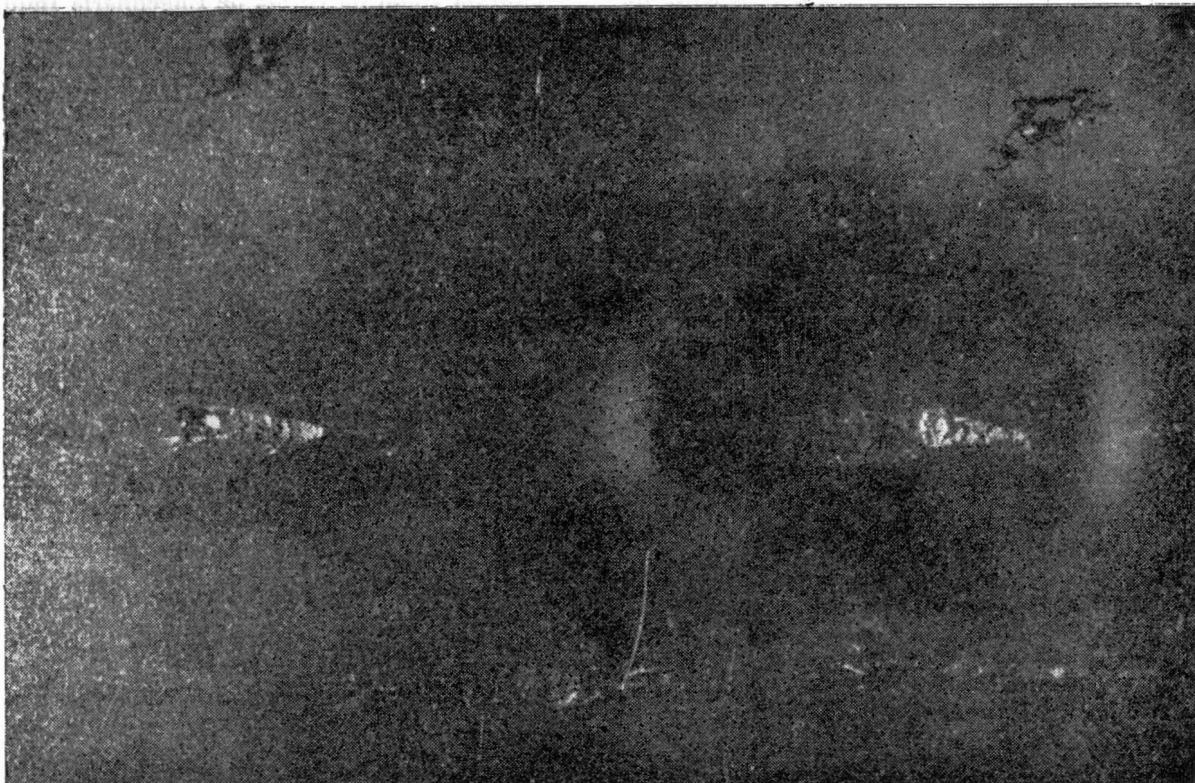
Foto 1 — Defeito em chapa fina a frio originado de arranhado anterior.

Na foto 1, temos o aspecto de um defeito consequência de arranhado na saída da linha de decapagem, e que foi reduzido a frio em seguida; nesta condição o defeito pode ser confundido com carepa ou outra incrustação.

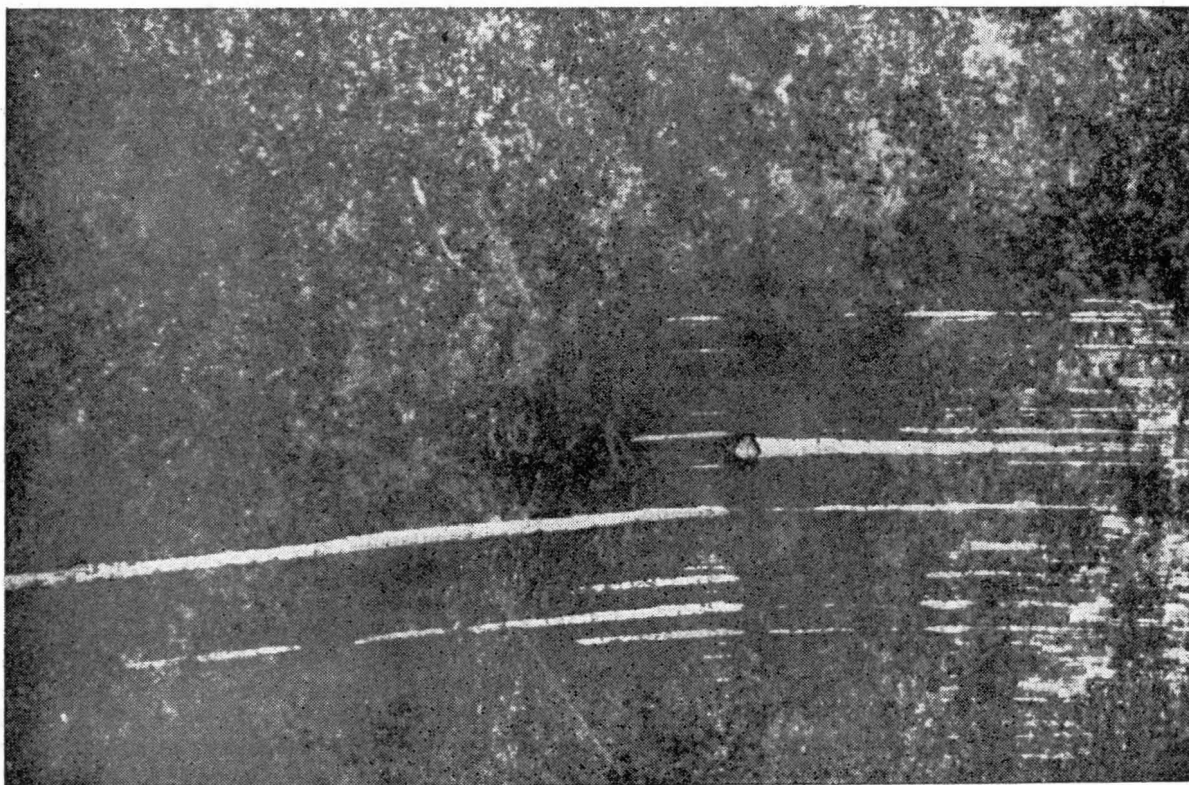
Foto 2 — Arranhado em bolinha laminada a quente.

amostra da bobina contendo um trecho não reduzido a frio adjacente à parte reduzida. Na bobina a quente o arranhado pode ser mais ou menos profundo, de comprimento variável, e pode apresentar na extremidade um acúmulo do material arrancado da superfície (foto 2).

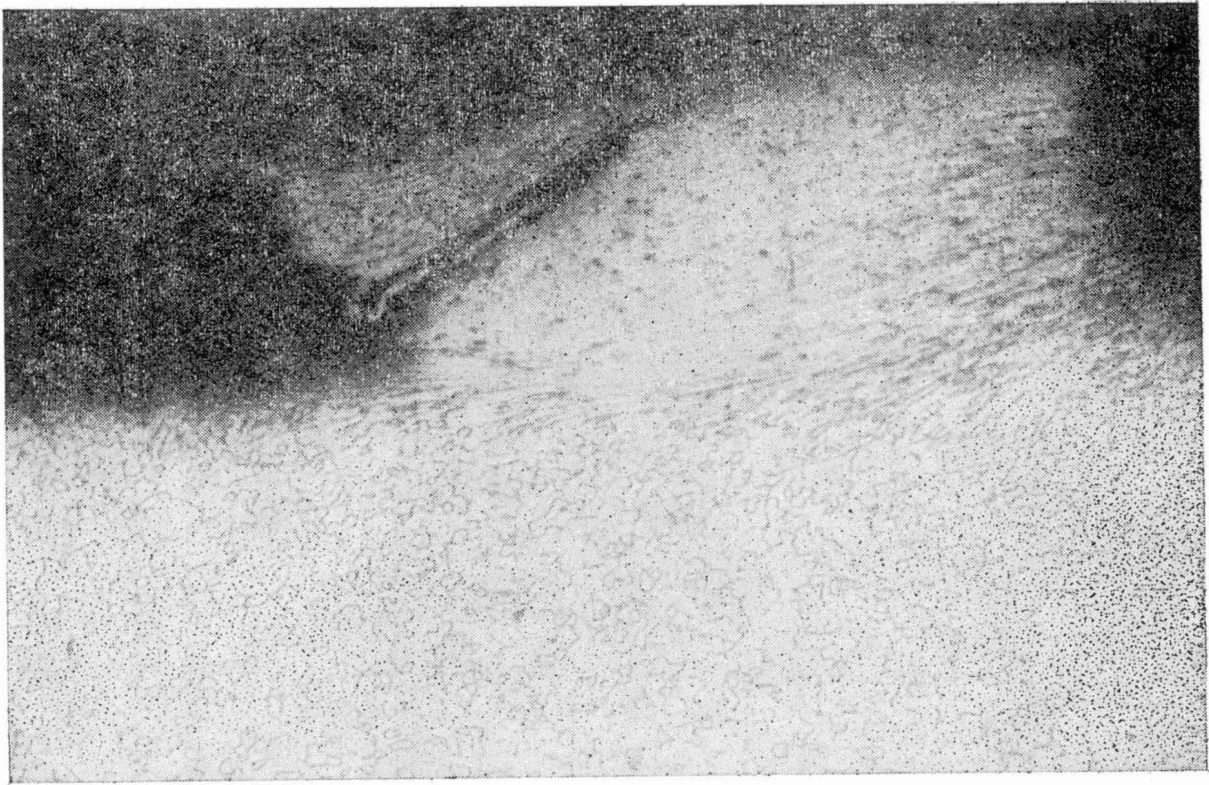
Foto 3 — Secção micrográfica do acúmulo de sucata no extremo do arranhado.

O fundo do sulco do arranhado fica com dureza mais elevada que a da chapa e encruado, devido ao trabalho a frio executado pelo agente produtor do arranhado. O acúmulo no final do arranhado é como um pacote de sucata, formado de aparas com dureza mais elevada (f. 3 e 4). Na redução a frio este pacote de sucata incrusta na chapa, produzindo cavidades que podem chegar a furar a chapa de menor espessura (fotos 4a e 4b) ou dar origem a grãos de aço incrustados.

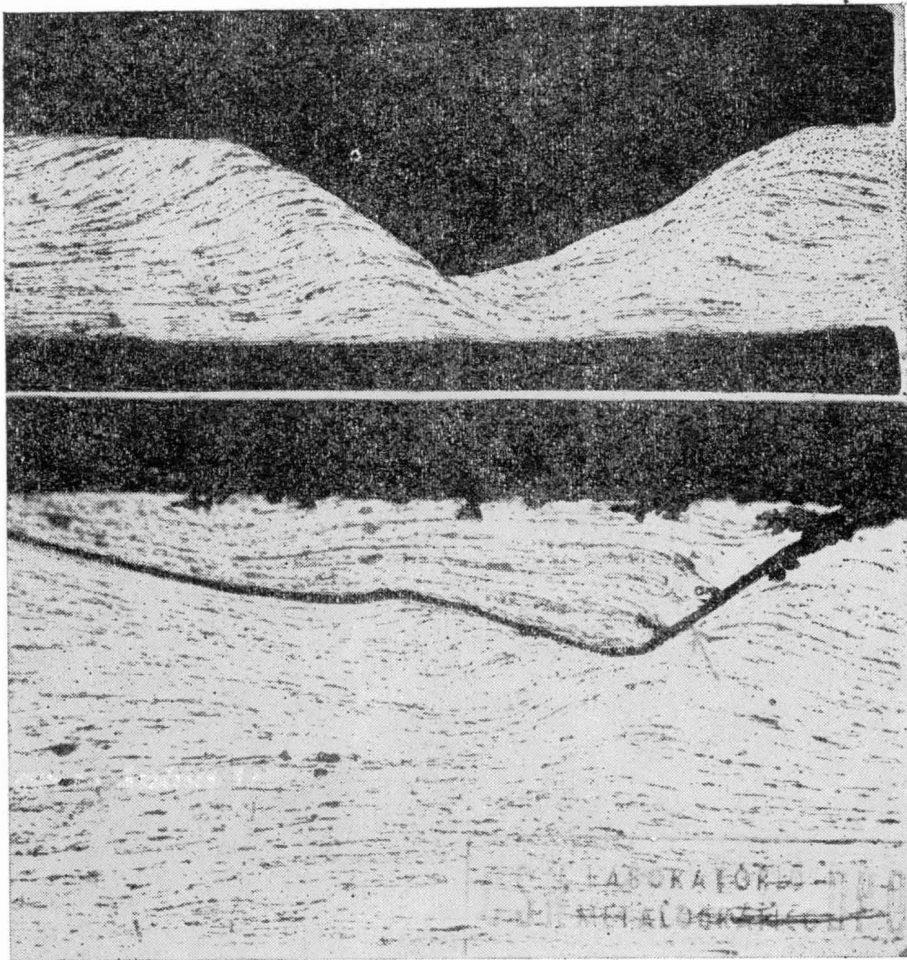
Fotos 4a e 4b — Cavidade e incrustação de grão de aço originário de arranhado.

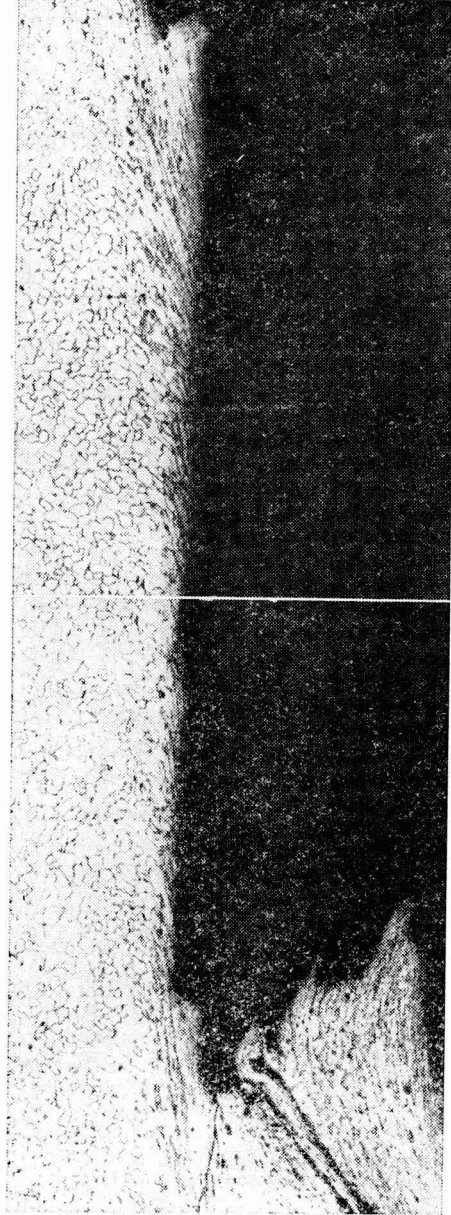
Foto 4 — Micrografia de um trecho de arranhad o, mostrando o fundo encruado.

Também o trecho correspondente ao fundo do arranhado, devido ao seu estado de encruamento, e conforme a profundidade, pode acarretar na chapa final uma linha ou faixa de coloração ou rugosidade diferente do restante da superfície. Por isto, o defeito no produto acabado se assemelha a um cometa, notando-se uma faixa de coloração destacada que termina numa incrustação metálica ou cavidade.

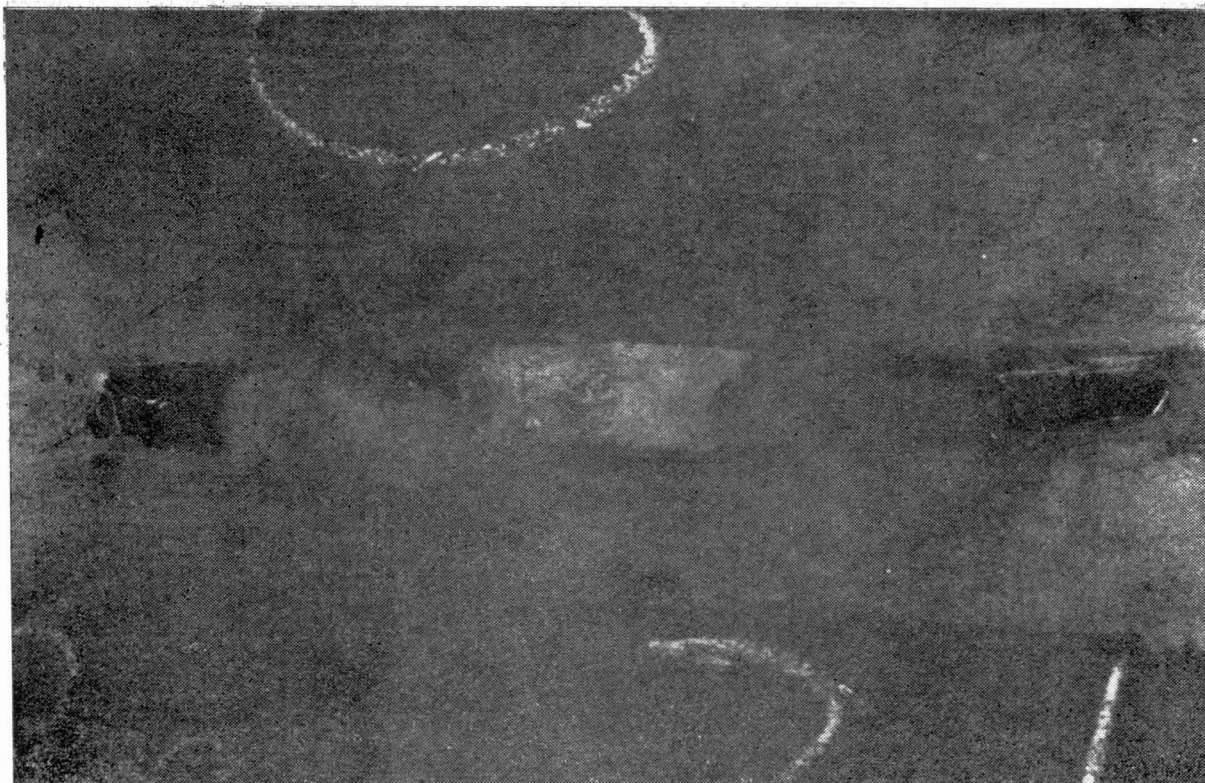
Foto 5 — Esfoliação mecânica em chapa fina a quente.

A esfoliação de origem mecânica aparece como uma dobra, sem nenhuma correlação com a estrutura do aço (fotos 5, 6 e 7); ao contrário, a esfoliação de origem interna do aço deve estar associada a alguma descontinuidade interna, comumente uma seqüência de inclusões grosseiras na sub-superfície (fotos 8 e 9).

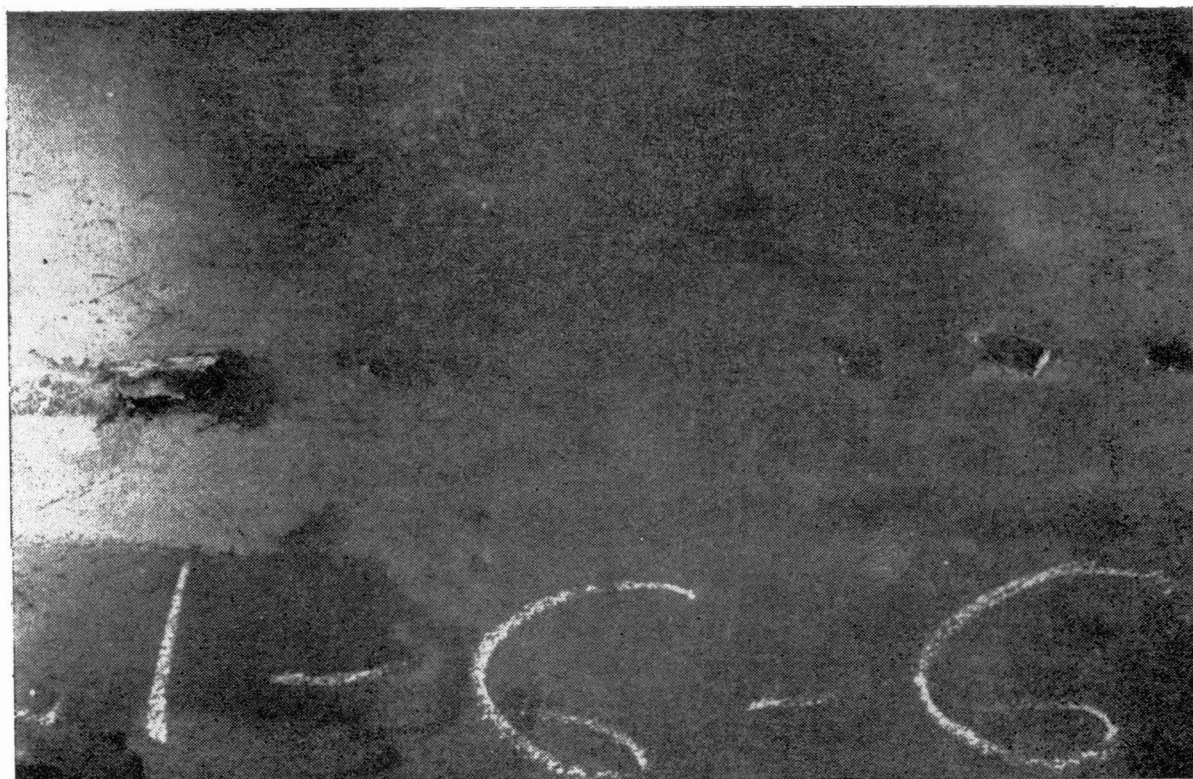
Foto 6 — Esfoliação mecânica em chapa fina a quente; mesma amostra da foto 5.

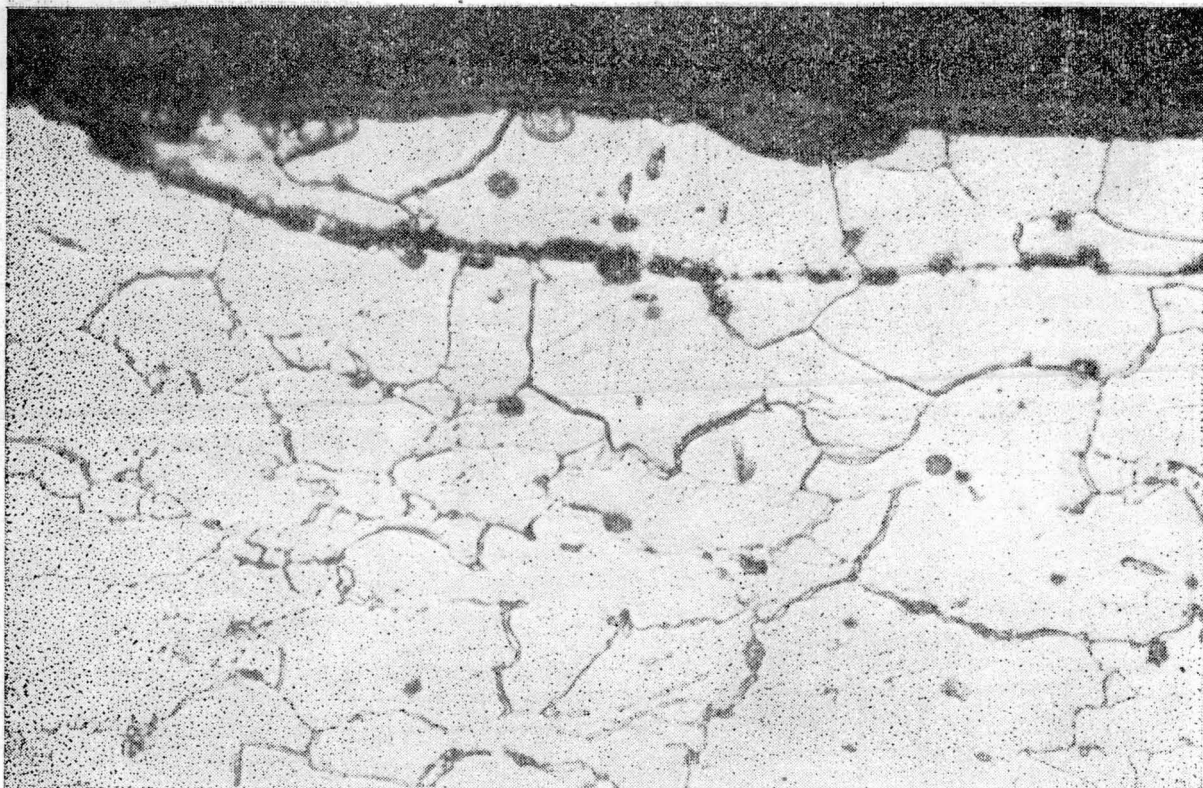
Foto 7 — Micrografia da amostra da foto 6.

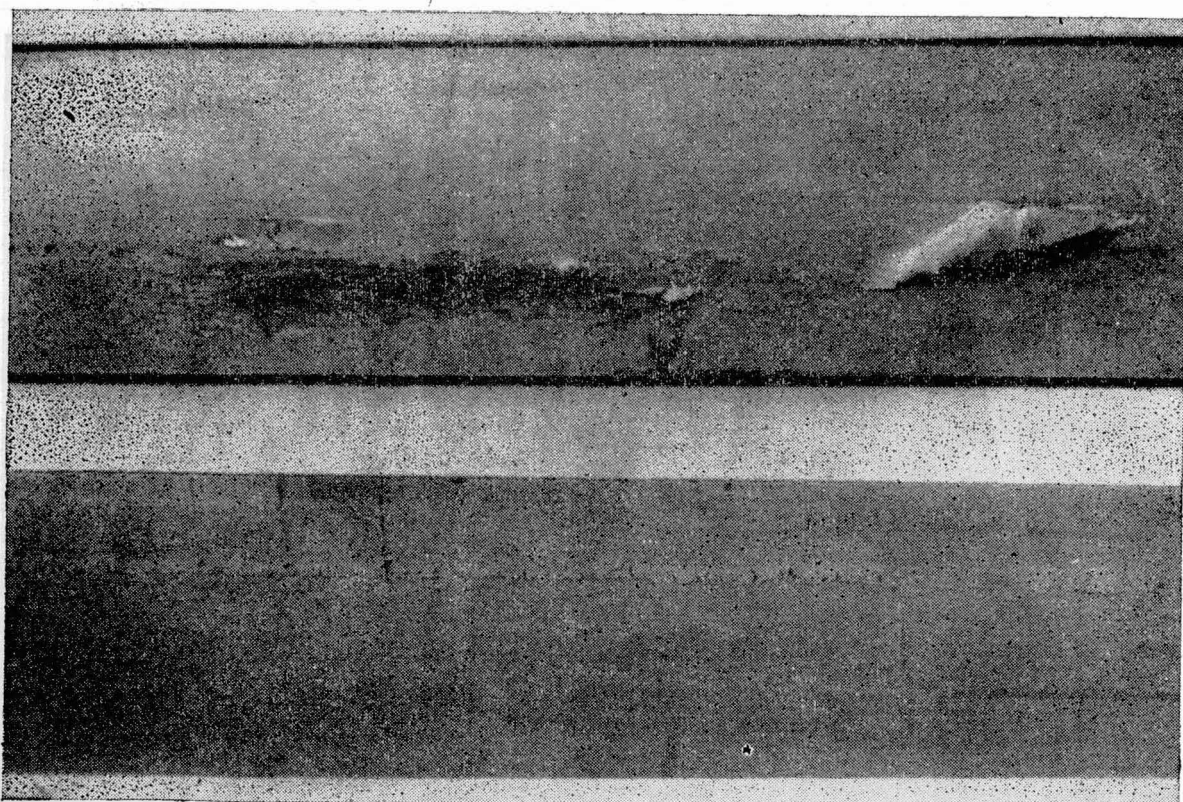
Foto 8 — Esfoliação devido à condição interna do aço, em chapa fina a frio.

Portanto, dentro de uma margem de segurança bem razoável e para fins práticos, pode-se estabelecer que a esfoliação, quando é originária da condição interna do aço (ligada às variáveis de elaboração do aço na Aciaria), deve estar associada a inclusões ou bolhas não caldeadas (que normalmente estão contaminadas por inclusões).

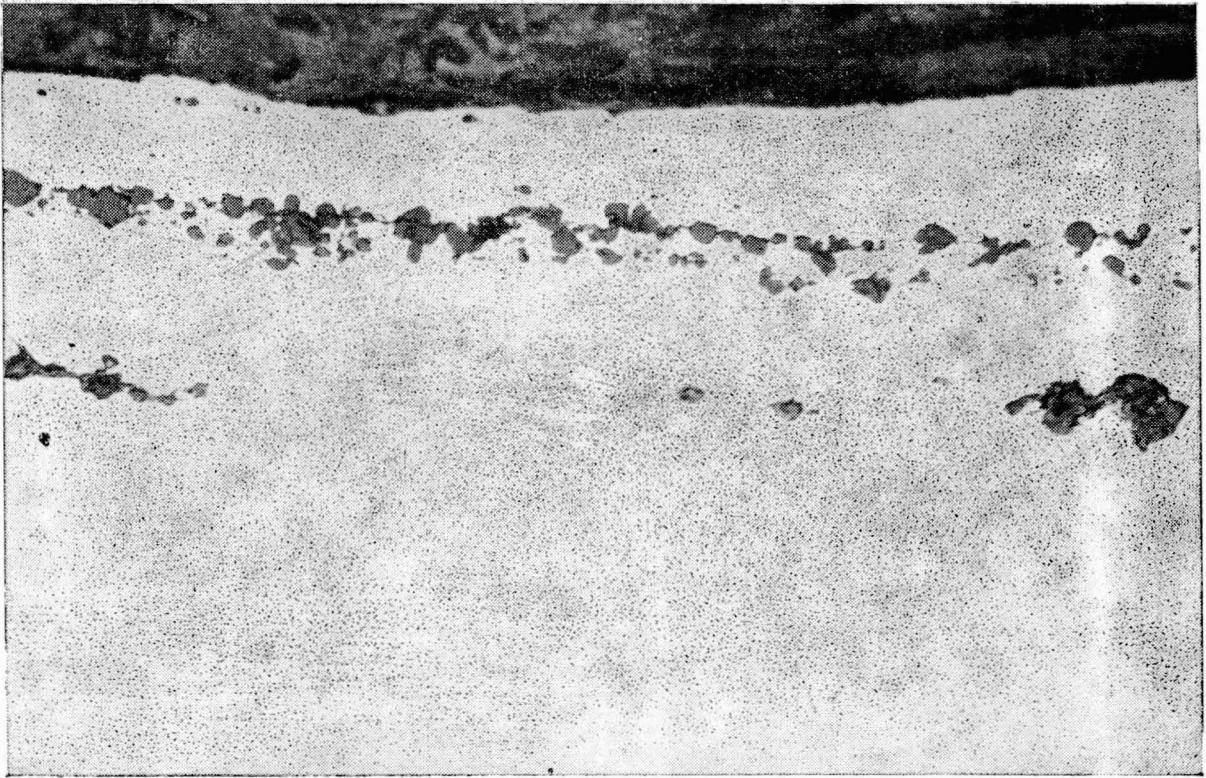
Foto 9 — Micrografia da amostra da foto 8.

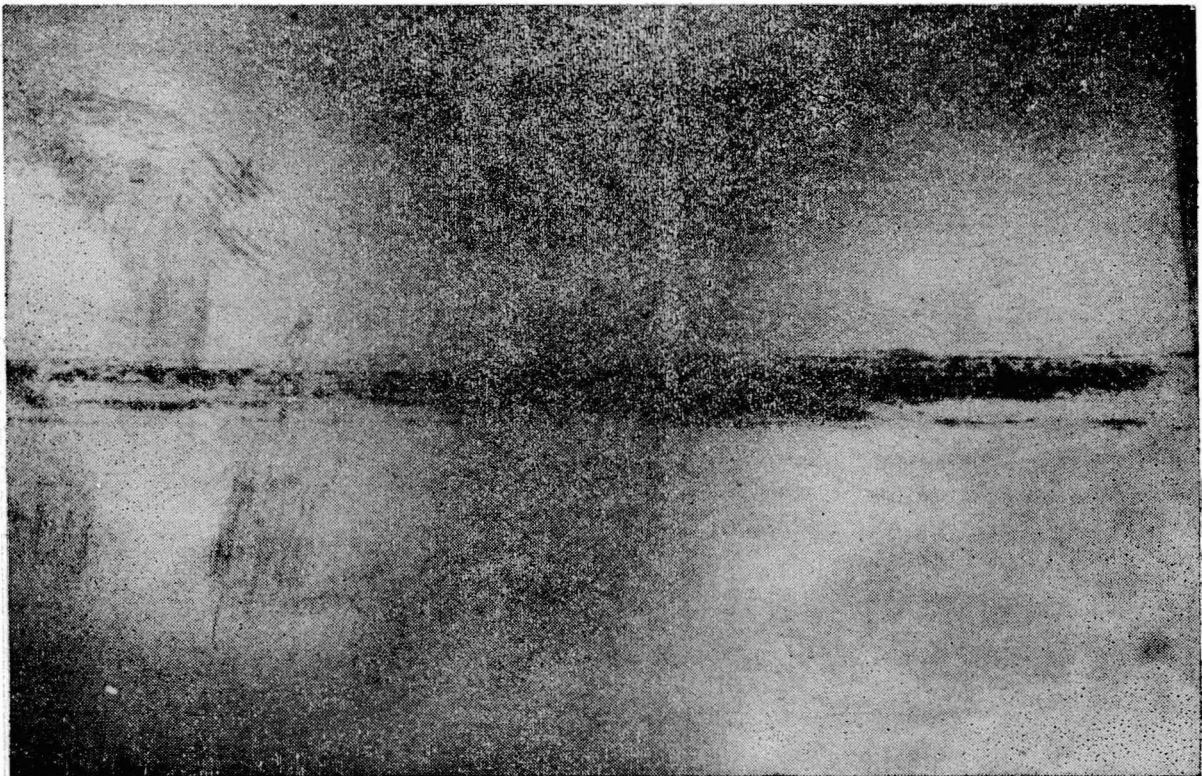
Foto 10 — Esfoliação mecânica em chapa fina a frio.

Na foto 10, vê-se um caso em que o defeito aparenta carepa incrustada; o exame micrográfico, feito logo à frente da faixa escura (foto 11) revela esfoliação mecânica, pois o aço está limpo.

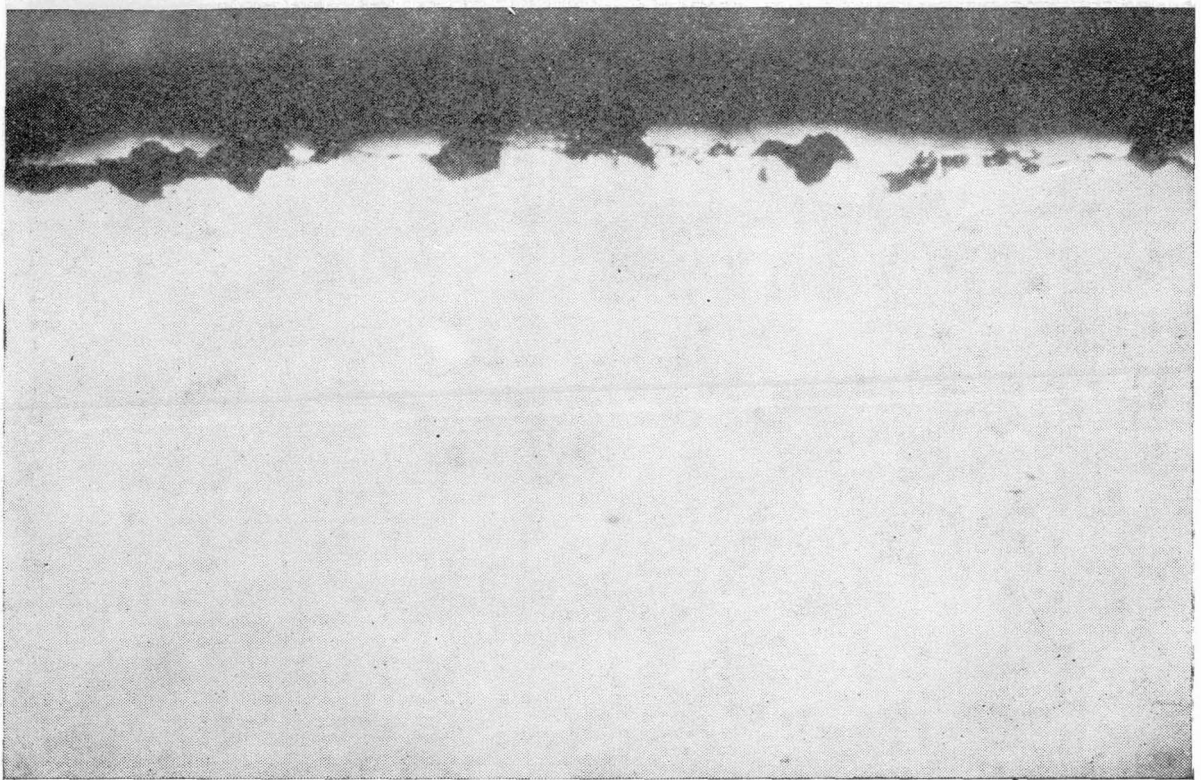
Foto 11 — Micrografia da amostra da foto 10.

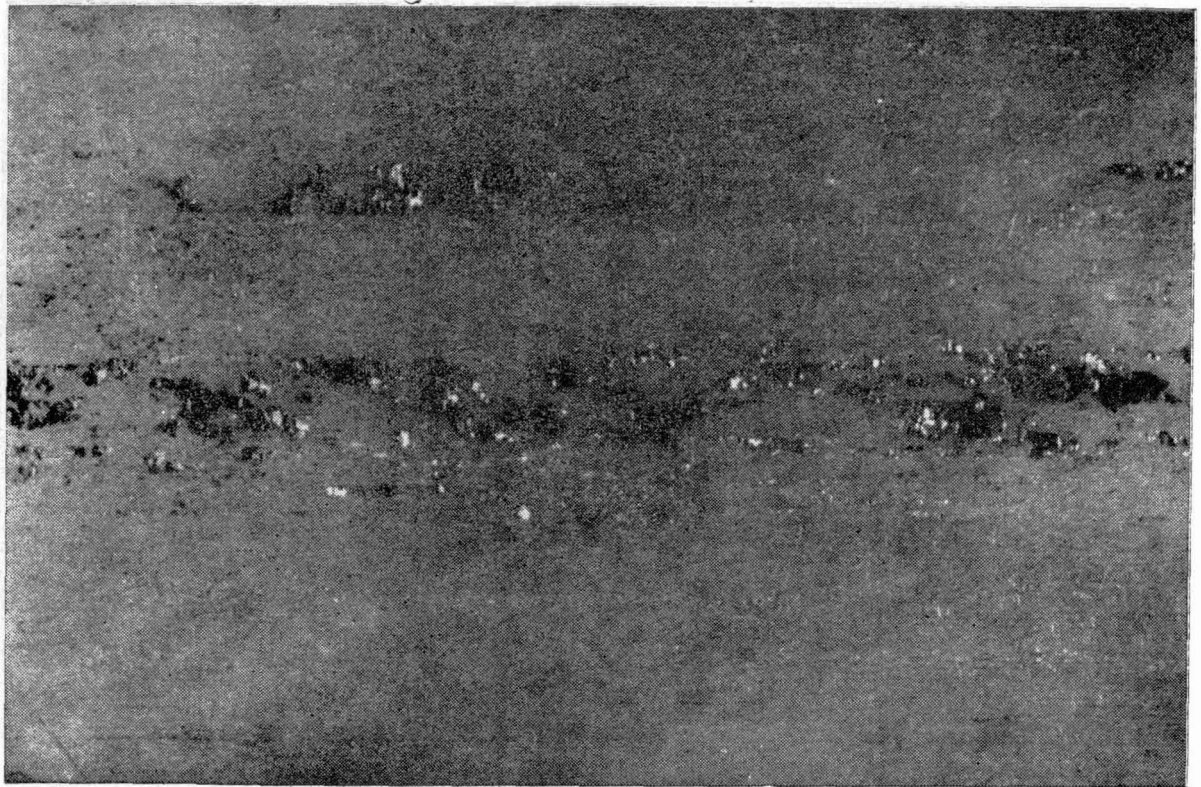
Foto 12 — Carepa incrustada em chapa fina a frio.

Nas fotos 11 e 12, o aspecto apresentado por carepa incrustada e micrografia, em chapa fina a frio.

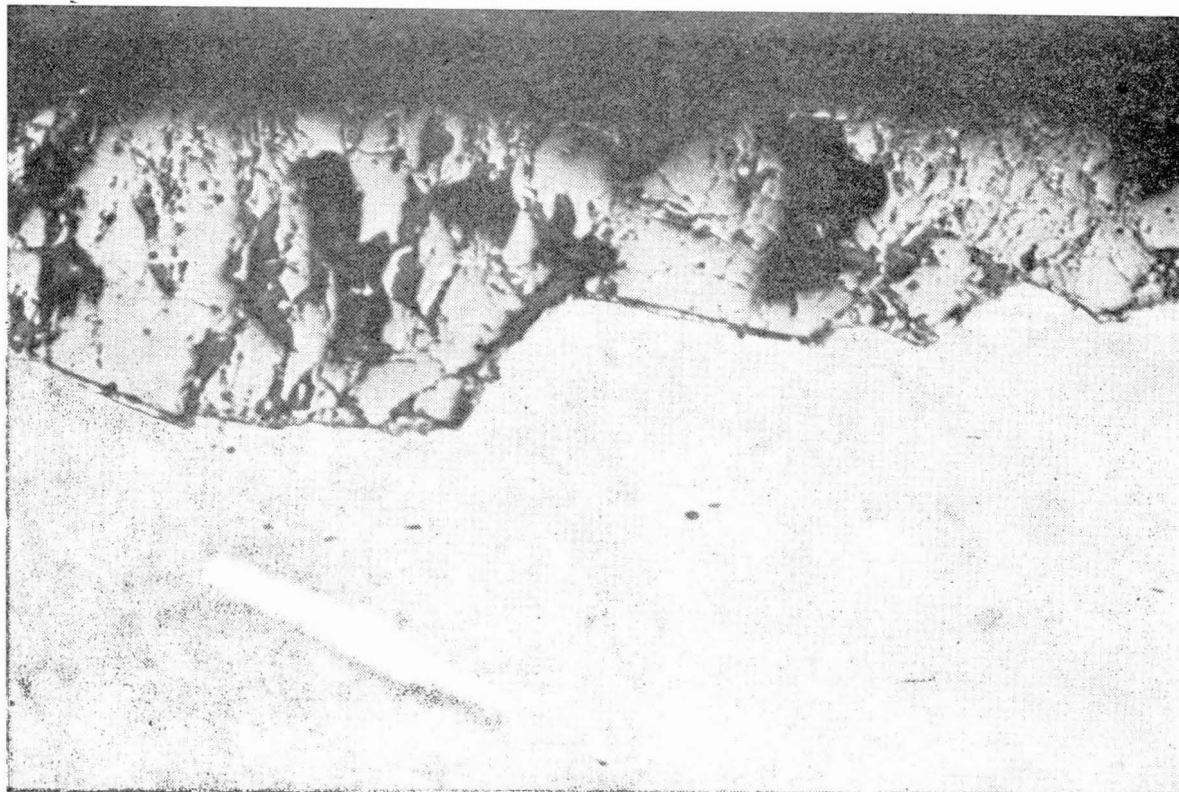
Foto 13 — Micrografia da amostra da foto 12.

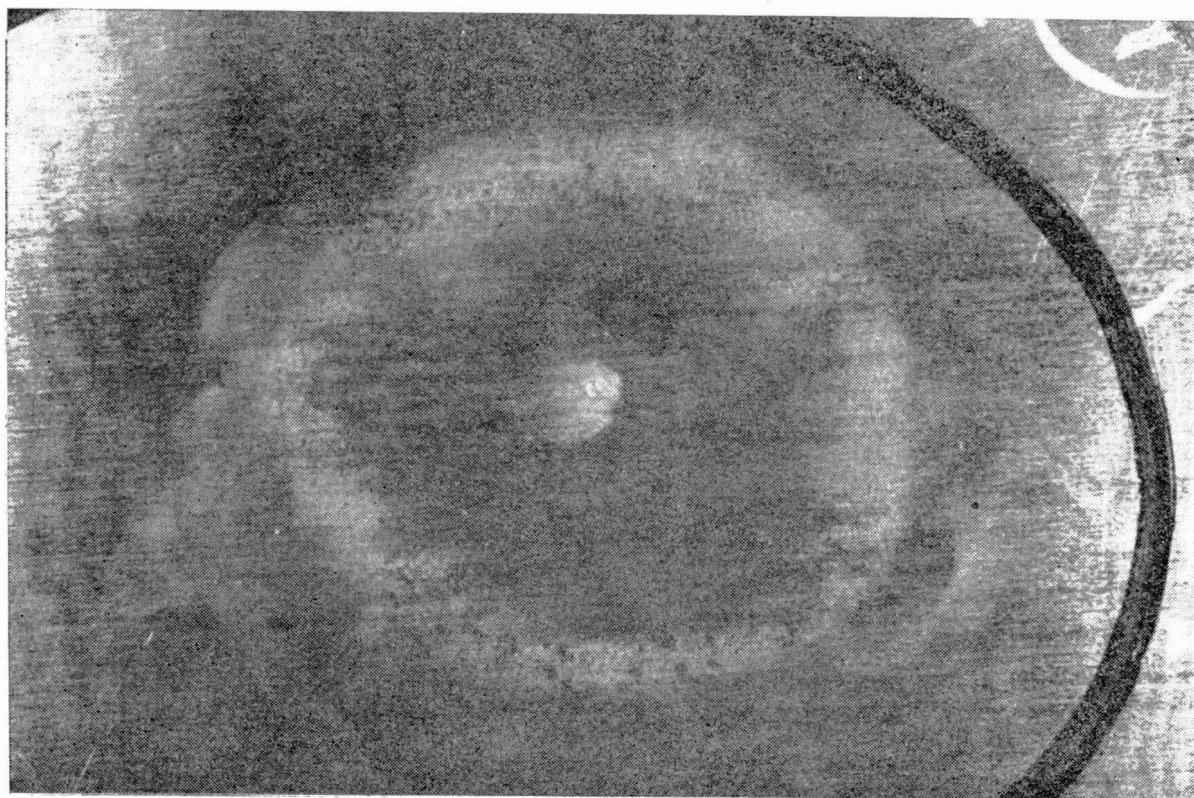
Foto 14 — Defeito superficial em fôlhas-de-flandres' eletrolítica causado por inclusão grosseira.

O defeito ocorria nos dois lados da chapa, esparsos na superfície, caracterizando-se por apresentar um ponto ou pequena área escura circundada, às vezes, por um halo brilhante após o estanhamento (foto 13).

Na chapa antes de estanhar não se observava o halo brilhante e o defeito variava desde uma simples área de rugosidade elevada até uma pequena cratera. A incidência do defeito era crescente com a diminuição da espessura da chapa; além disto notava-se que havia períodos de maior e de menor ocorrência.

Verificando as possíveis origens destas conclusões, foi constatado que periodicamente a argamassa para assentamento dos tijolos refratários de panela era feita com tijolos removidos dos fornos de reaquecimento de placas, de alto teor de alumina. Sustada esta prática, como a seleção mais conveniente para a confecção da argamassa, o defeito praticamente desapareceu.

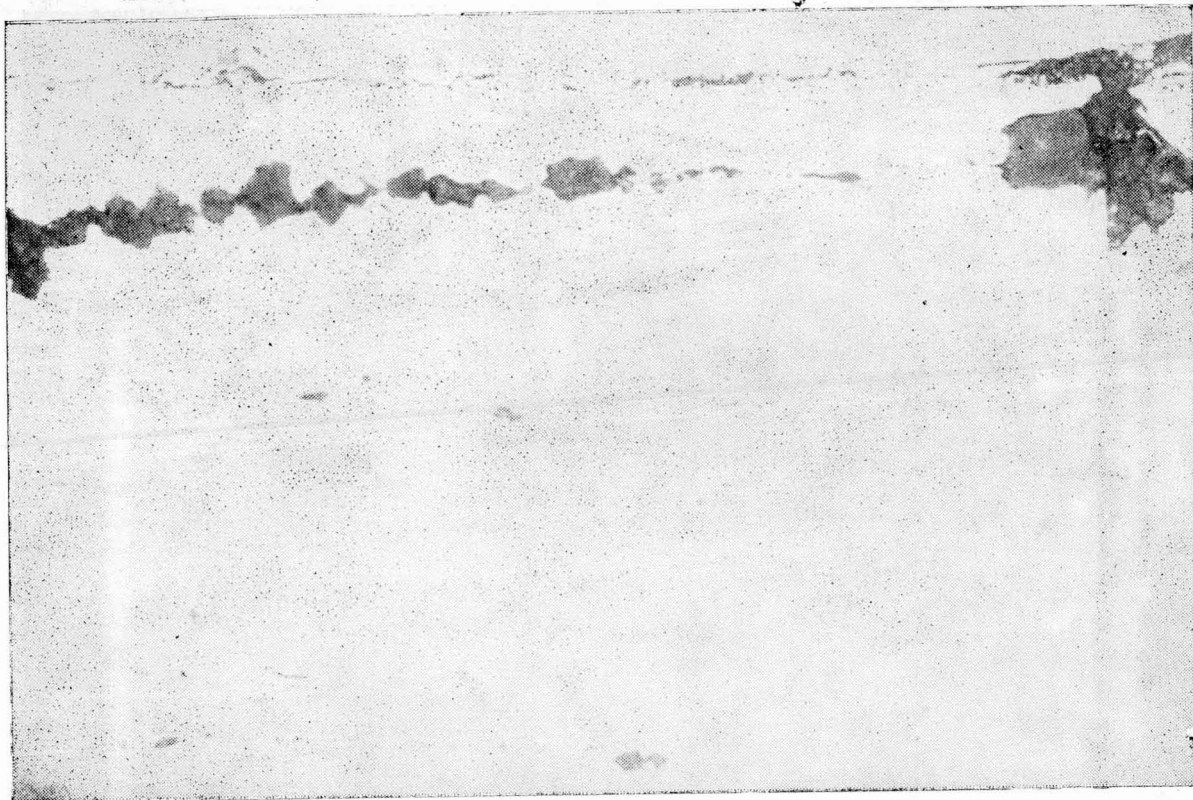
Foto 15 — Micrografia da amostra da foto 14.

O estudo micrográfico revelou presença de inclusões grosseiras esparsas, aflorando no local do defeito; estas inclusões são de alta dureza... (1000/1200 Vickers), frágeis, geralmente alojadas em cavernas e fáceis de serem destacadas (fotos 14 e 15). Somadas a outras características, estas propriedades permitiram ao Departamento de Pesquisas da CSN concluir que se trata de inclusões do tipo vidro-sílico-aluminoso.

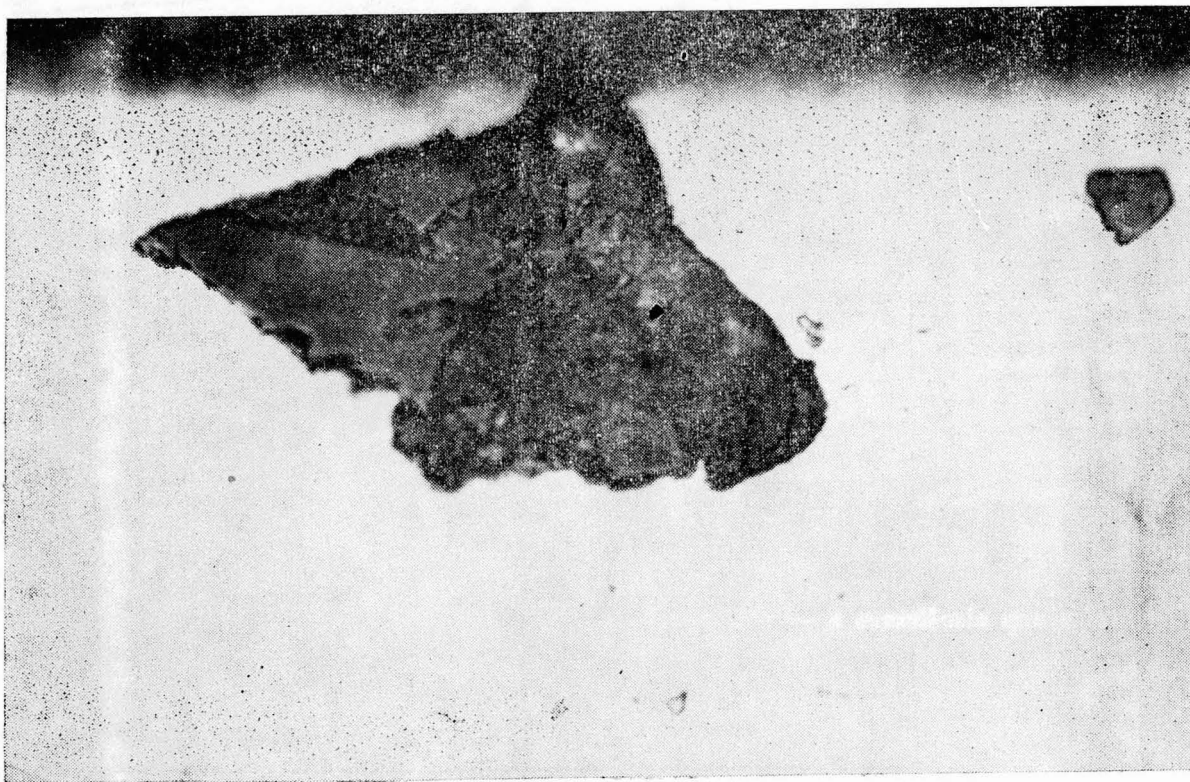
Foto 16 — Detalhe da inclusão que aflora à superfície — (aumento 500 vêzes)
