OPERAÇÃO DE *BLOW DOWN* DO ALTO FORNO 2 PARA REFRATAMENTO DO CORPO DO FORNO E SUBSTITUIÇÃO DOS FUROS DE GUSA¹

O presente trabalho tem por objetivo apresentar as atividades desenvolvidas e o resultado operacional do *blow down* no Alto Forno 2 ocorrido em março de 2009 com a finalidade de entregar o forno para a realização da substituição do refratário do corpo e dos furos de gusa, a exemplo do ocorrido em novembro de 2000.

OPERATION BLOW DOWN THE BLAST FURNACE 2 OF C.S.N TO REFRACTORY BODY AND REPLACEMENT OF TAP HOLES

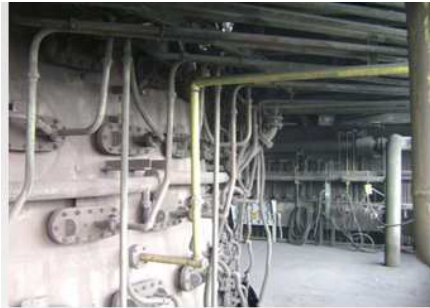
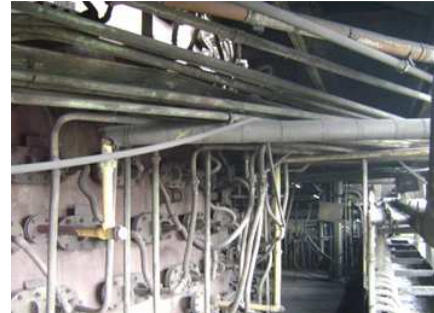
Figura 1: Interligação de 4 tomadas de N2 e 4 tomadas de vapor para inertização dos gases com PCI enriquecido devido ao abaixamento de carga.

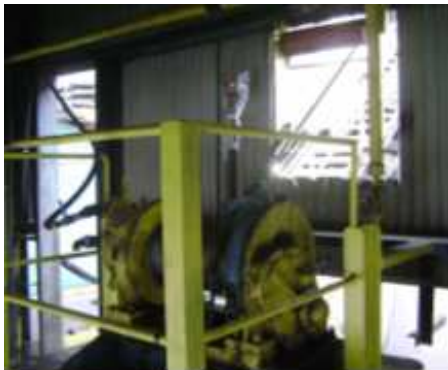
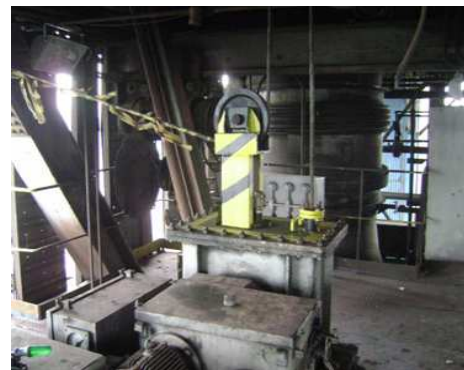
Figura 2: Instalação de sonda de nível manual pneumática de emergência com alcance de 25 metros.

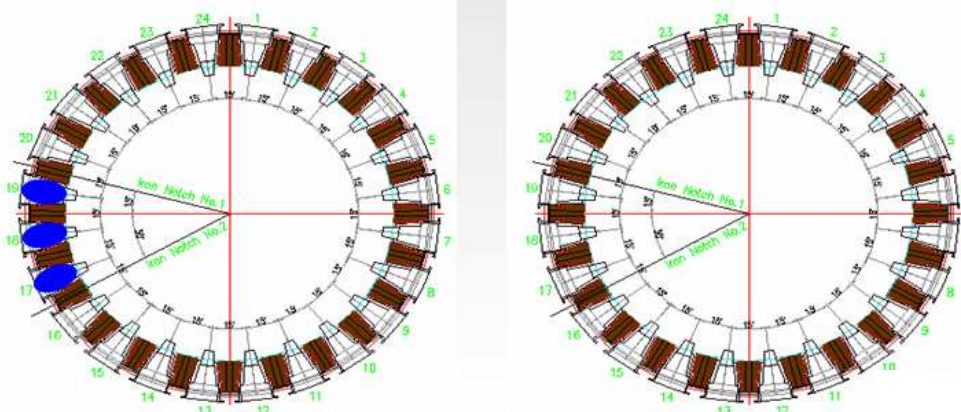
Figura 3: Remoção do isolamento das três ventaneiras sobre os furos de gusa.

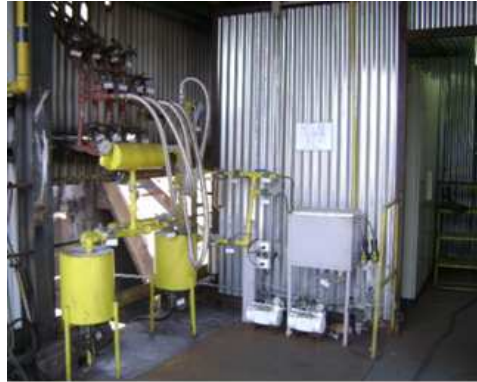
Figura 4: Sistema adicional de análise contínua dos gases do topo produzidos durante o abaixamento de carga.

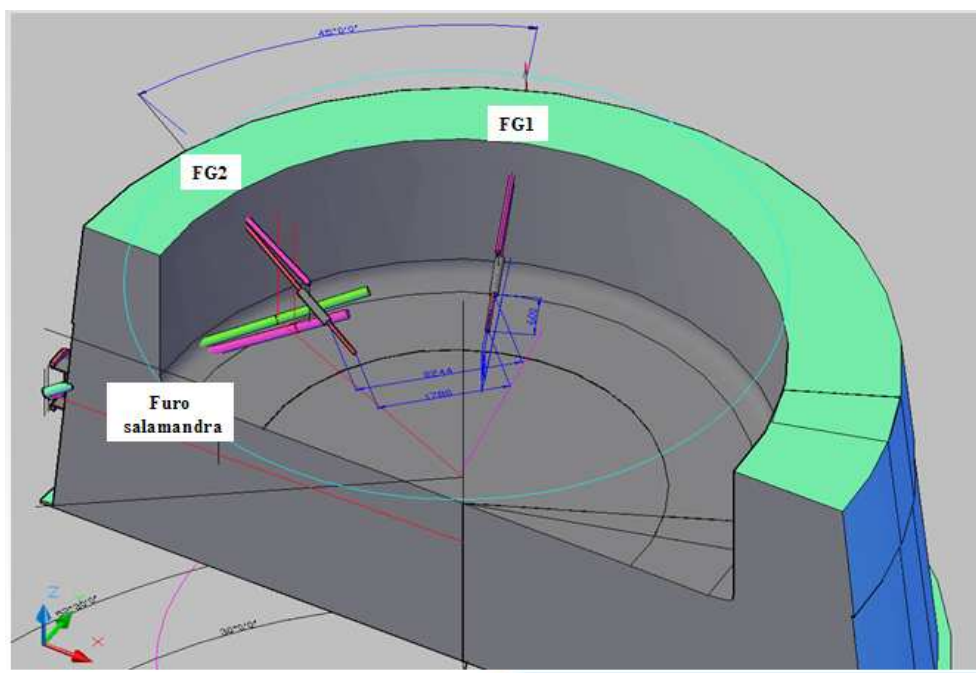
Figura 5: Local de vazamento utilizado em novembro de 2000 e março de 2009.

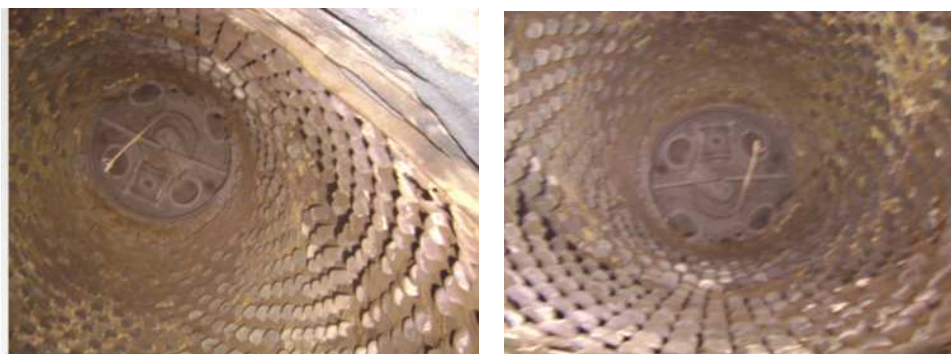
Conforme planejado, foram efetuadas algumas alterações na distribuição de carga do forno de modo a manutenção em níveis elevados da temperatura da parede. A Figura 6 apresenta o número de pontos na parede do AF2 com temperatura abaixo de 100°C (formação de carga inativa), e a Figura 7 apresenta a parede do forno limpa e livre de carga inativa (cascões).

Figura 7: Parede do forno vista da região das ventaneiras para o topo, limpa e livre de carga inativa (cascões).

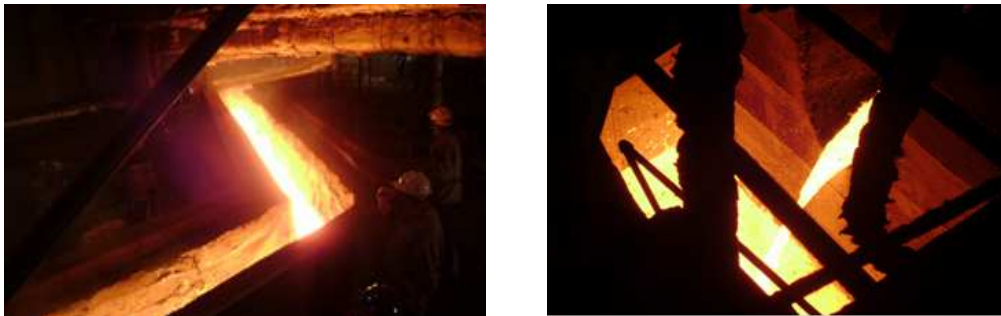
O início do vazamento da corrida da salamandra com oxigênio começou a ocorrer com a sonda de carga registrando 23 m e o seu vazamento ocorreu entre 23h40 de 28/03/09 e 01h25 de 29/03/09 num total de 235 t retirada (Figura 14).

Figura 14: Vazamento da corrida da salamandra para *blow down* em março de 2009.

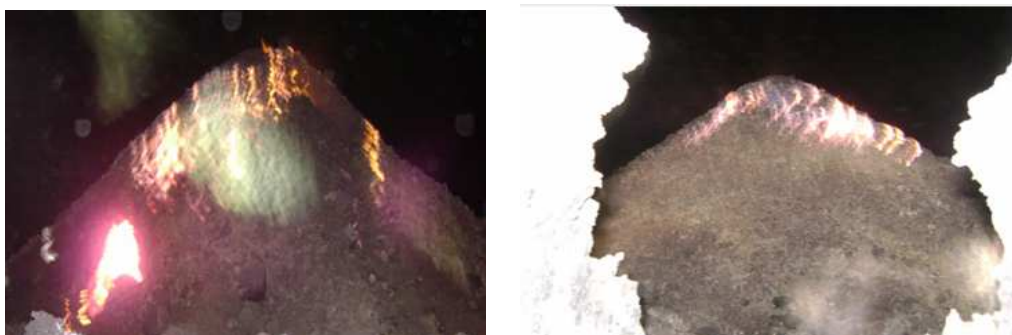
Após o *blow out* foi realizado a operação de colocação do fogo na carga através dos algaravizes (Figura 15), após o qual o forno foi liberado para a obra.

Figura 15: Fogo na carga em um mini Homem morto após *blow down* do AF2 em 2009.
