# ORIGEM DE DEFEITOS SUPERFICIAIS EM TARUGOS DE AÇOS AO CARBONO E BAIXA LIGA <sup>1</sup>

Jorge Madias <sup>2</sup>

<sup>1</sup> *Contribuição técnica ao 41º Seminário de Aciaria – Internacional, 23 a 26 de maio de 2010, Resende, RJ, Brasil.*

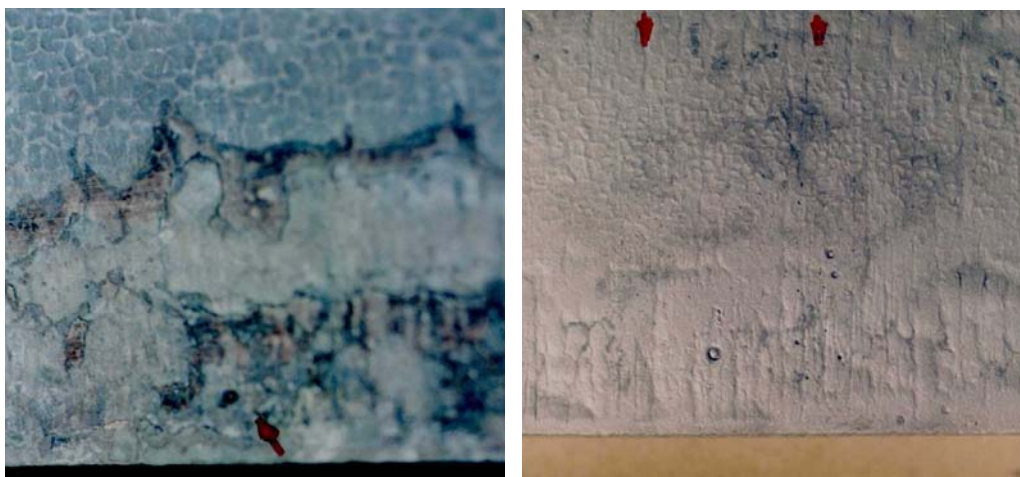
Na Figura 1 apresenta-se um caso de tarugo observado sem limpeza e com limpeza. Na foto do topo, observa-se uma “gota fria” isolada no tarugo tal qual. Porém, após limpeza com jato de areia, a gota está associada a um conjunto de poros superficiais e outras gotas frias formando um cinto ao redor do tarugo, revelando um problema transitório ao nível do menisco, quando observado após limpeza com jato de areia.

**Figura 1.** Aspecto de defeitos do tipo gota fria e *pin holes* em tarugo. Esquerda: sem limpeza; direita: após limpeza com jato de areia.

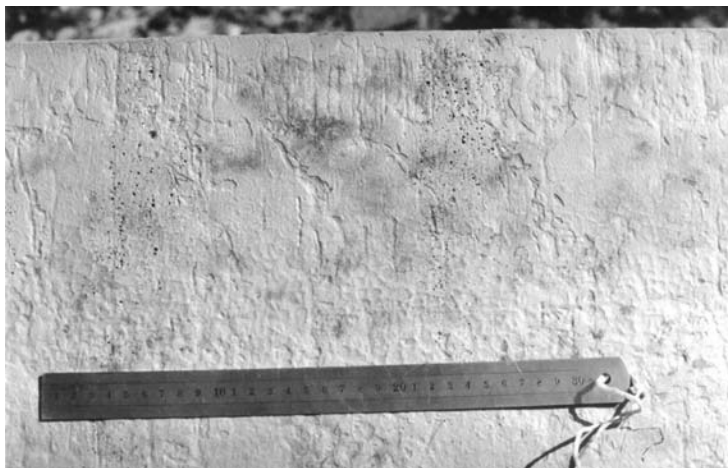
Na Figura 2 observa-se o aspecto dos *pin-holes* na superfície do tarugo previa limpeza com jato de areia. Neste caso, os *pin holes* estão distribuídos como nuvens transversais, que se repetem sobre a face ou faces envolvidas, seguindo um modelo cíclico, cada 10 cm.

**Figura 2.** Aspecto dos *pin-holes* na superfície de um tarugo lingotado com azeite, previa limpeza com jato de areia. Neste caso, os “pin holes” estão distribuídos como nuvens transversais, que se repetem sobre a face ou faces envolvidas, seguindo um modelo cíclico, cada 10 cm.

Os valores normais de vazão de azeite estão entre 20 ml/min e 30 ml/min, dependendo das características do azeite, bitola lingotada e velocidade de lingotamento.<sup>(4)</sup> Para minimizar a formação de *pin holes* não só é importante assegurar que a adição de azeite esteja dentro de valores normais, mas também é importante verificar que a distribuição do azeite seja homogênea na seção transversal.

A distribuição homogênea do azeite é favorecida por ranhuras de lubrificação estreitas e utilização de uma vedação ou *gasket* que impede um excesso de azeite nos cantos.<sup>(5)</sup> O fenômeno inverso ao da porosidade superficial é o da dupla pele, gerado por falta de azeite. Às vezes, a heterogeneidade na distribuição de azeite pode ser tão grande como para que se observe em distintas faces de um mesmo tarugo, *pin holes* e dupla pele.

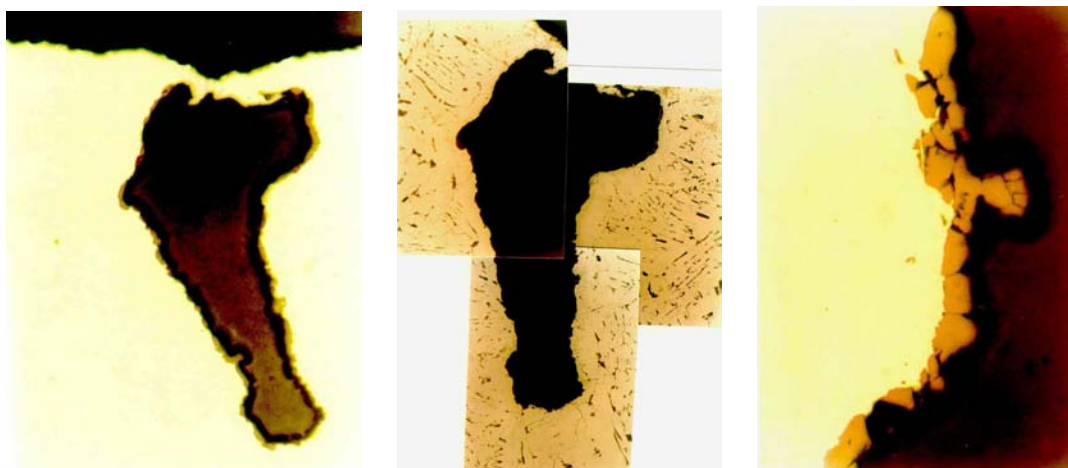
O aspecto dos *pin holes* no microscópio ótico é apresentado na Figura 3. Os poros superficiais apresentam formação de carepa na superfície e certa descarbonetação na matriz metálica ao redor do poro. Isto é uma diferencia importante com os poros subsuperficiais ou *blowholes*. A carepa impede a solda durante a laminação.

**Figura 3.** Aspecto de um “pin hole” em amostra polida tirada de um tarugo de aço de baixo carbono, no microscópio ótico. Esquerda: sem ataque. Centro: Ataque com Nital 1%. Observa-se certa descarbonetação na matriz metálica perto da superfície do poro. Direita: Detalhe da carepa na superfície do poro.

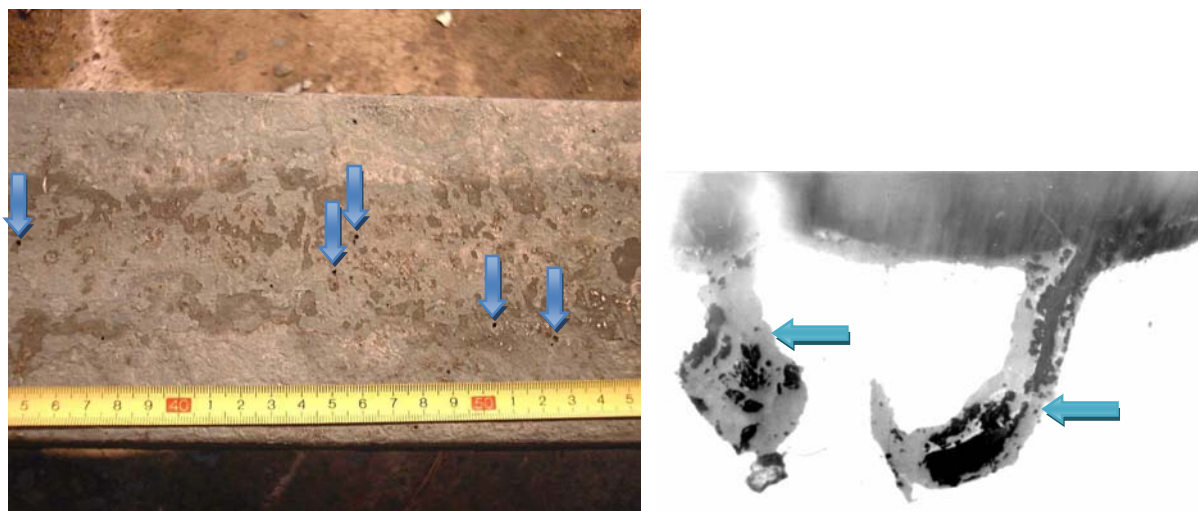
Uma grande parte dos *pin holes* desaparece durante o preaquecimento prévio à laminação, devido à formação de carepa. Mas os de maior profundidade não desaparecem,<sup>(3)</sup> e ficam totalmente oxidados interiormente (Figura 4).

**Figura 4.** *Pin holes* em tarugos reaquecidos. Esquerda: Tarugo de 150 x 150 mm de aço para vergalhão.<sup>(3)</sup> Direita: Amostra pegada de tarugo reaquecido, com *pin holes* recheios com óxido (comparar com Figura 3). Observação com microscópio ótico, sem ataque.

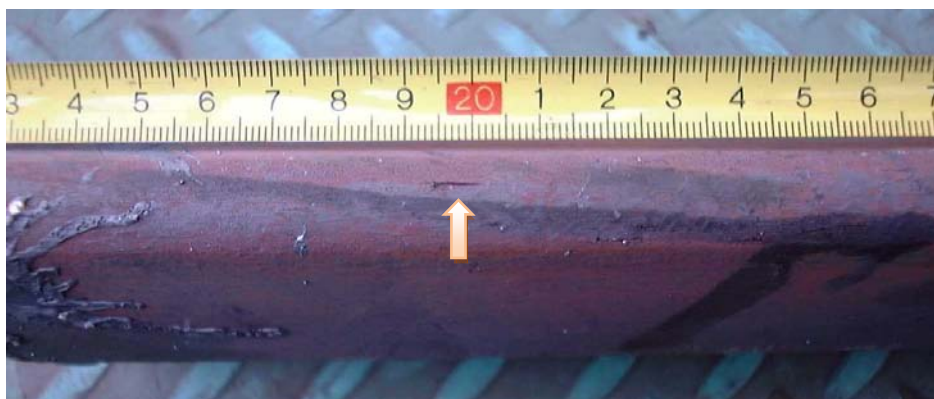
Durante a laminação, os *pin holes* remanescentes do reaquecimento são alongados na direção de laminação (Figura 5), até ficar como um defeito longitudinal leve na barra ou ainda desaparecer da observação a olho nu no fio-máquina.

**Figura 5.** Alongamento do *pin hole* ao longo da laminação. Amostra tirada de cobre.

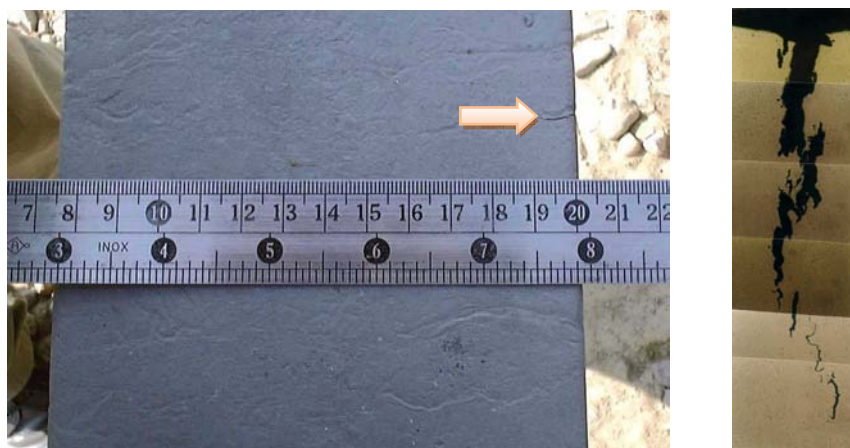
Na Figura 6 (esquerda) observa-se o aspecto da trinca transversal em tarugos, após limpeza com jato de areia.<sup>(3)</sup> À direita vê-se um detalhe de uma trinca transversal no microscópio ótico. A parte mais superficial da trinca tem aspecto de ter-se produzida a quente, possivelmente no molde. Já a parte interna da trinca é intergranular, o que significa que foi produzida a frio, provavelmente no desempenho, por propagação da trinca formada no molde.

**Figura 6.** Trincas transversais. Esquerda: Aspecto em tarugo limpo com jato de areia.<sup>(3)</sup> Direita: Detalhe de uma trinca transversal no microscópio ótico, logo de ataque com reativo de Oberhoffer.

As trincas transversais podem originar-se no molde ou durante o desempenho. Quando as trincas estão em qualquer dos cantos do tarugo, o mecanismo de formação proposto é esforços de tração nos cantos, causados por colamento do veio ao molde, por exemplo, por falta de lubrificação, agravado se houver marcas de oscilação muito profundas.

Quando as trincas se encontram só nos cantos ou as faces correspondentes ao raio interno, é provável que tivessem sido geradas por esforços de tração no desempenho. O problema se agrava se a temperatura dos cantos no desempenho corresponde a uma zona de baixa ductilidade do aço, por exemplo, entre 700°C e 900°C.<sup>(9)</sup> Neste caso também marcas de oscilação profundas agem como concentradoras de tensões.

Uma aproximação fundamentada para resolver o problema é conhecer a curva de ductilidade do material às temperaturas de desempenho, e dispor da medição on-line de temperatura do tarugo ou de um modelo da transferência de calor e solidificação no lingotamento contínuo, para estimar essa temperatura.

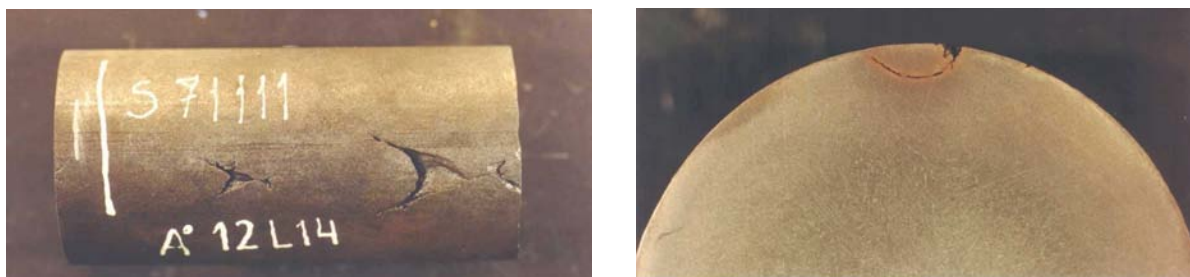
As trincas evoluem durante a laminação formando inicialmente defeitos em V (Figura 7, esquerda). No corte transversal, os defeitos têm mudança de direção (Figura 7, direita). Porém, se a bitola é menor ou a redução é maior, o defeito

**Figura 7.** Evolução das trincas transversais durante a laminação, formando defeitos em V. Esquerda: aspecto de uma barra de aço de baixo carbono resulfurado a olho nu. Direita: corte transversal polido e macroatacadado da mesma barra.

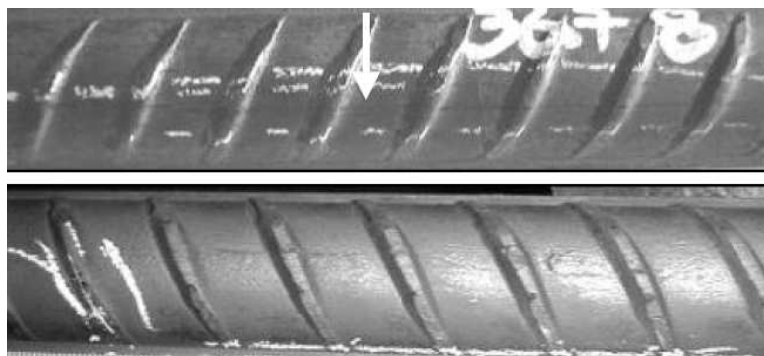
prossegue deformando-se até ficar como um defeito longitudinal, às vezes com uma escama no extremo (Figura 8).

**Figura 8.** Defeitos gerados por trincas transversais leves em vergalhão. Topo: trinca sem escama. Embaixo: trinca com escama no extremo.<sup>(3)</sup>

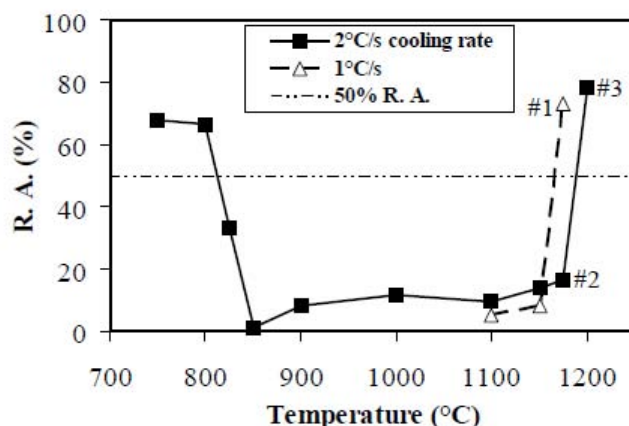
Particular sensibilidade têm os aços com elementos microligantes que podem precipitar nitretos ou carbonitretos a temperaturas elevadas (B, Nb, Ti); é importante estimar a influência na fragilidade a quente. Por exemplo, na Figura 9 apresenta-se uma curva de ductilidade para um aço de baixo carbono ao boro, com queda de ductilidade a temperatura elevada. Medidas como aumentar a velocidade de lingotamento ou diminuir a vazão específica de água no resfriamento secundário, dentro de certos limites, podem contribuir à ter melhores propriedades a quente no desempenho.<sup>(10)</sup>

Figura 9. Dutilidade entre 750 e 1200 °C de aço baixo carbono ao boro.<sup>(7)</sup>

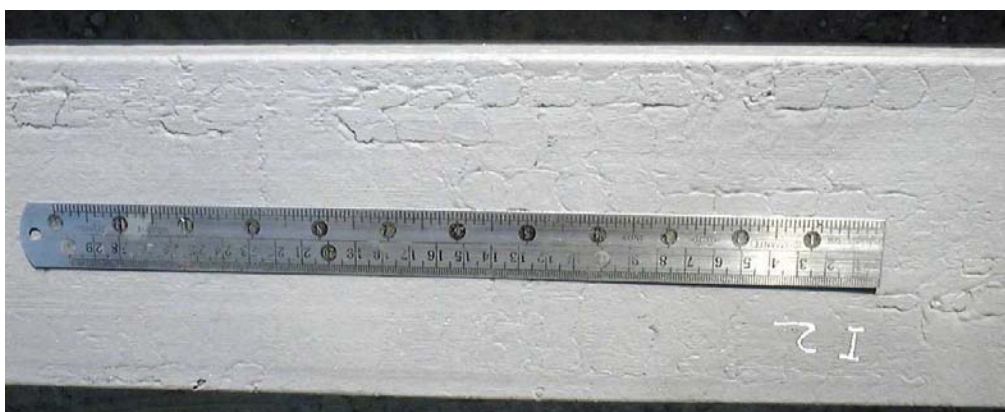
Deve-se à falta de lubrificação localizada ou geral, que provoca o colamento da superfície solidificada do veio contra o molde, sem chegar a produzir uma perfuração.<sup>(8)</sup> Também é favorecida por altas velocidades de lingotamento e parâmetros de oscilação inadequados. Pode dar lugar à formação de escamas durante a laminação a quente. O aspecto da dupla pele no tarugo observa-se na Figura 10.<sup>(3)</sup>

Figura 10. Aspecto da dupla pele na superfície do tarugo, logo de limpeza com jato de areia.<sup>(3)</sup>

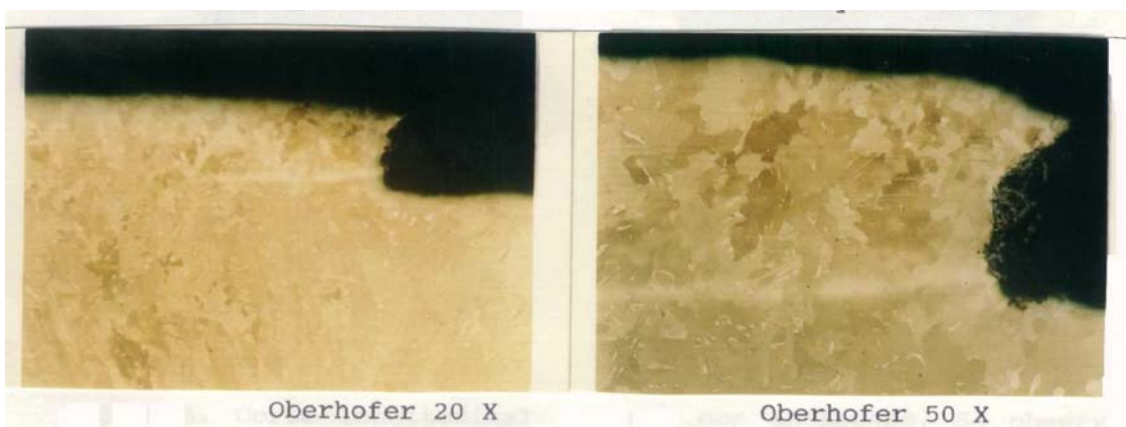
Na Figura 11 tem-se um corte polido ao longo do defeito no tarugo. Resulta fácil imaginar a formação de escama durante a laminação, com a incorporação da carepa existente no degrau.

**Figura 11.** Corte polido ao longo do defeito de dupla pele no tarugo. Topo: sem ataque. Observa-se carepa no degrau. Embaixo: atacada com reativo de Oberhoffer. Observa-se linha de segregação.

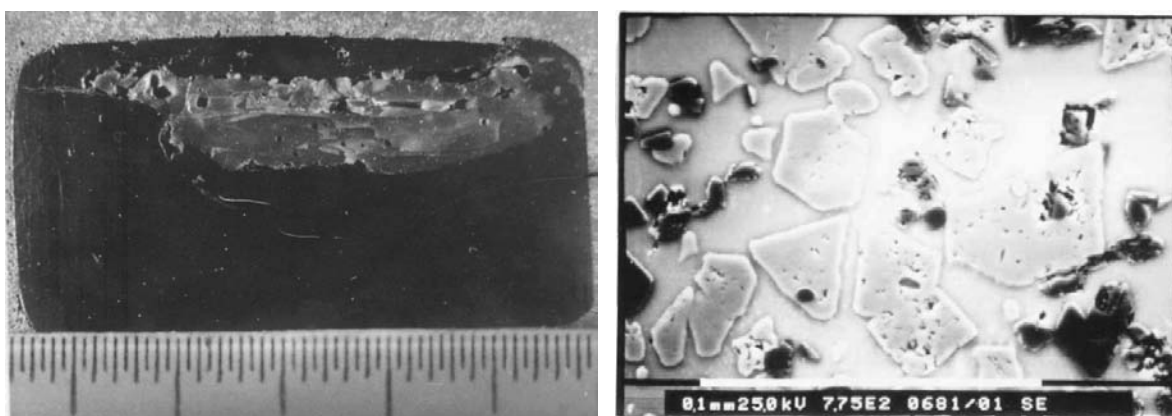
A incrustação de escória é um defeito superficial que implica o sucateado do tarugo envolvido ou defeitos importantes no fio-máquina, barra ou perfil. Pode aparecer superficial ou às vezes subsuperficialmente (Figura 12).

**Figura 12.** Incrustação de escória. Esquerda: aspecto num corte polido do tarugo. Direita: detalhe da estrutura da incrustação: cristais claros de galaxita ( $MnO \cdot Al_2O_3$ ) e escuros de alumina, em matriz de silicato de manganês.

No lingotamento com válvula aberta, se forma escória no molde por reoxidação do aço durante o lingotamento. Os óxidos formados vão se acumulando ao nível do menisco e são eventualmente arrastados sobre a superfície do veio dando lugar ao defeito de incrustação.<sup>(9)</sup>

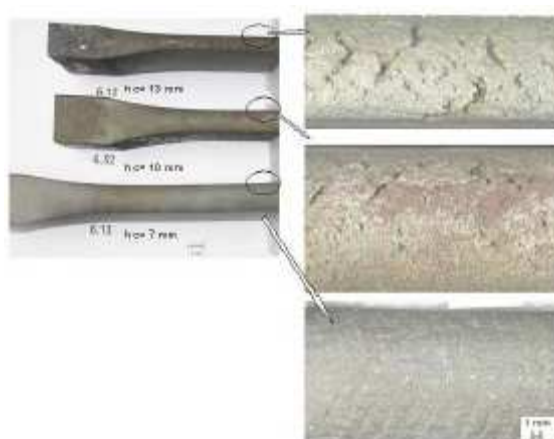
A espessura da capa formada durante a solidificação no molde, e sua uniformidade, tem grande influência sobre o comportamento do aço na laminação, particularmente nos aços de baixa ductilidade a quente (Figura 13). Pesquisas recentes na Comunidade Europeia aprofundam nesta direção, utilizando uma variedade de ferramentas.<sup>(12)</sup>

**Figura 13.** Laminagem piloto de aço 9MnS28 previa extração de diferentes espessuras da casca. 60% redução, 960°C.<sup>(12)</sup>
