# PLANEJAMENTO DE REPARO BASEADO EM INSPEÇÃO DE SEGURANÇA NR-13 E SISTEMA DE GERENCIAMENTO DE INTEGRIDADE ESTRUTURAL \*

## REPAIR PLANNING BASED ON SAFETY INSPECTION NR-13 AND STRUCTURAL INTEGRITY MANAGEMENT

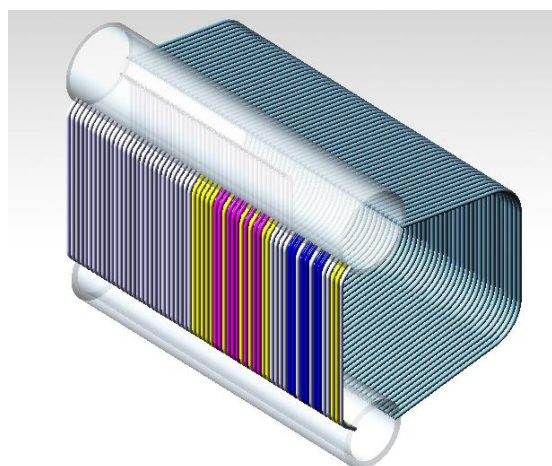
O ensaio de IRIS foi realizado em 35 tubos da parede de água, ao longo de 3 metros de comprimento da tubulação. Entre eles foram registrados três gamas de espessuras diferentes (Figura 4)

**Figura 4.** Representação das tubulações com medição realizada pelo ensaio IRIS.

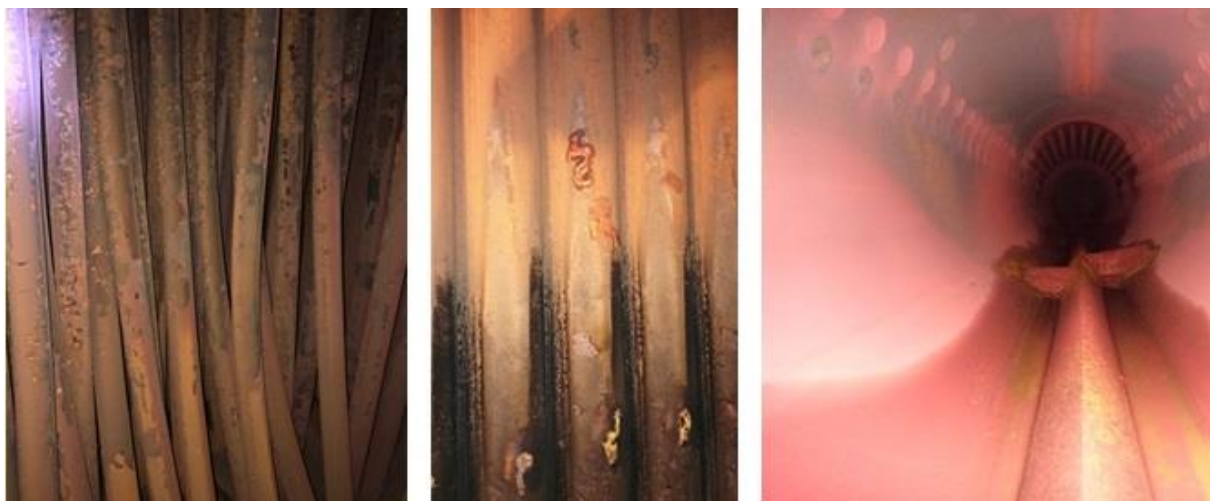
O exame visual levou a constatação de considerável deformação na tubulação referente ao superaquecedor, processo de corrosão nos tubulões de água e vapor, esse último com maior intensidade, além de marcas de chama nas paredes próximas ao queimador.

A condição apresentada indica a necessidade da troca da tubulação do superaquecedor, entretanto a mesma pode ser conduzida em dois anos, no próximo ciclo de inspeção. A análise metalográfica e de dureza indicaram as condições do material como aceitáveis e a deformação apesar de severa não compromete a segurança dentro do prazo de operação considerado.

**Figura 5.** Inspeção Visual- Superaquecedor à esquerda, parede direita interior fornalha figura central e tubulão de vapor à direita.

Deverá ser programada a troca dos tubos da parede de água com espessura entre 2,6mm e 1,8mm e conduzida uma reavaliação nas condições dos demais. Assim como a seção tubular do superaquecedor deverá ser refeita.

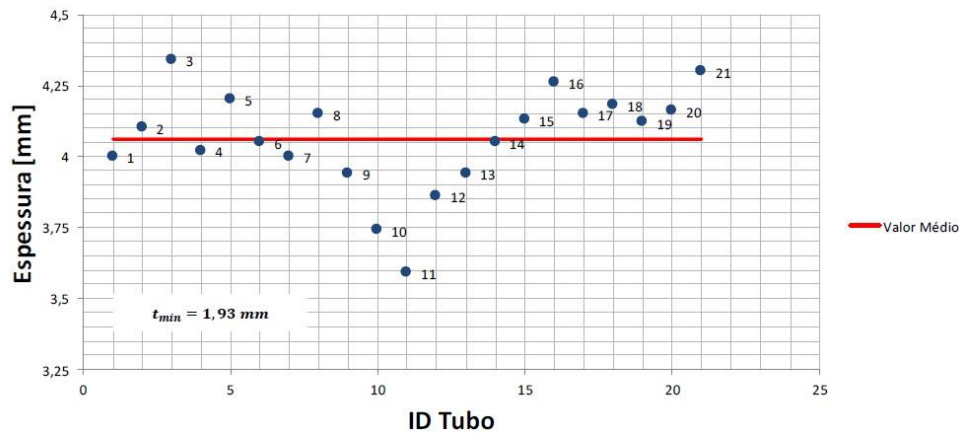
Na parede localizada ao fundo da fornalha a maior perda se localiza na região central, consistente com a região de influência da chama do queimador. No teto, especificamente nessa região onde se identifica a mudança de direção da tubulação, região curva, houve maior perda de espessura, como esperado, haja vista a maior turbulência do escoamento.

Figura 6. Mapeamento da espessura da fornalha - Parede Traseira.

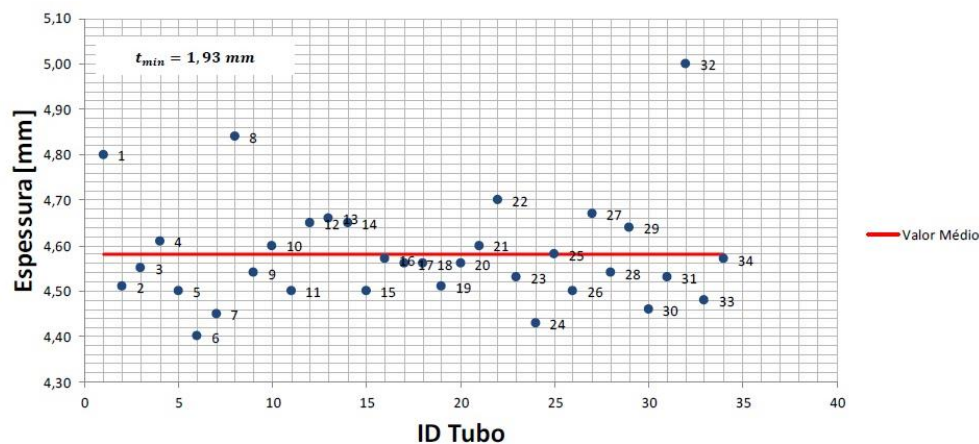
Figura 7. Mapeamento da espessura da fornalha- Curva "Teto" lado esquerdo.

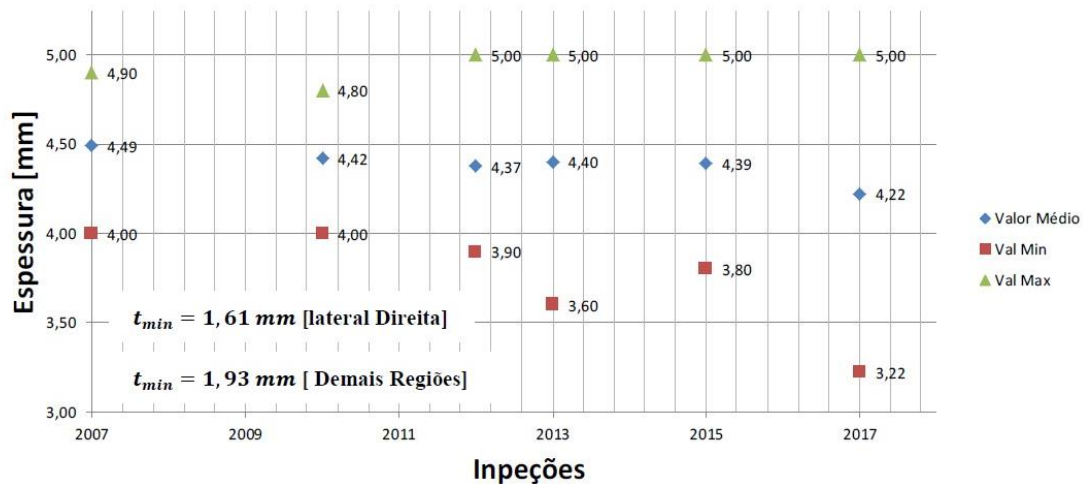
O quadro global da condição da fornalha pode ser exemplificado na figura (Figura 8), por meio da qual podemos analisar a perda de espessura ao longo dos ciclos de inspeção de NR-13. Comparando essa perda com as espessuras mínimas de cada região calculada, a integridade da estrutura pode ser assegurada, com base no tipo de método de medição utilizado.

Figura 8. Progressão das avaliações de espessura da fornalha ao longo dos anos.

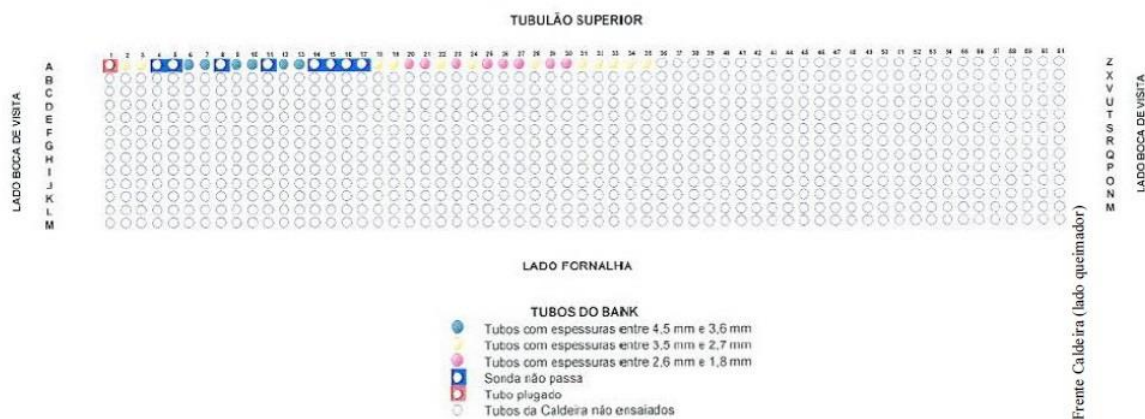
Devido à impossibilidade de acessar o feixe tubular de água e vapor (riser), conectados aos tubulões, o método IRIS foi o indicado para a inspeção nesse trecho. Revelando um cenário alarmante. A perda de espessura identificada nos tubos examinados foi considerada severa, os tubos assinalados com a cor rosa no mapa (Figura 6) apresentam espessura na faixa de 2,6 a 1,8mm, a espessura mínima é 1,61mm.

Figura 9. Mapeamento do Ensaio IRIS-Relatório Cieme Engenharia Eireli.

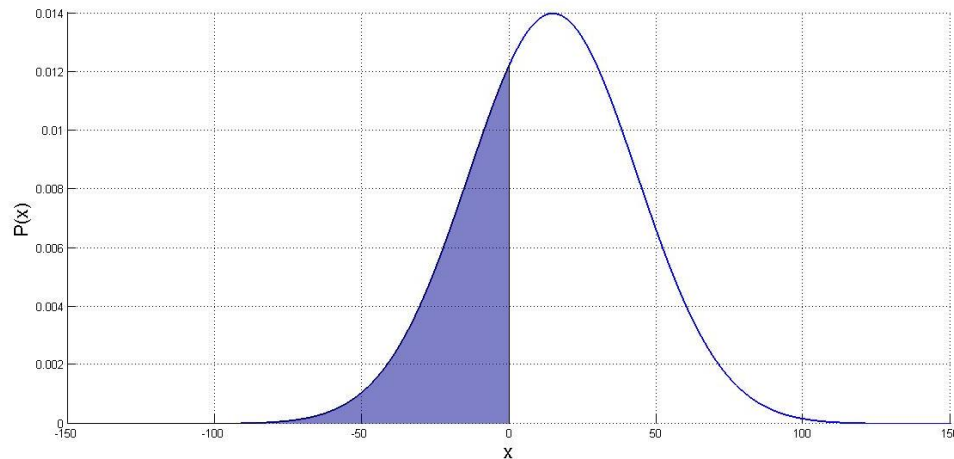
Considerando dois anos de operação, que constitui um ciclo de inspeção de segurança, segundo a NR-13 item 13.4.4.4 aliena c, para a primeira simulação a probabilidade de falha,  $Pf(m < 0)$ , determinada foi de 30,21%, como consequência a confiabilidade,  $R$ , para a manutenção da tubulação seria de 69,78%.

**Figura 10.** Distribuição normal com área equivalente a probabilidade de falha em destaque – Probabilidade de Falha em 2 anos.

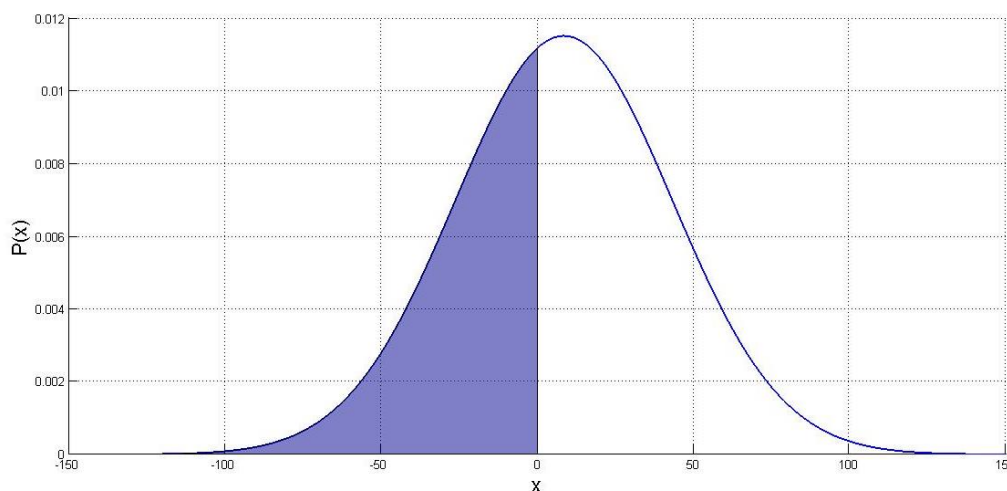
Entretanto, quando foi realizado o procedimento com mais um ciclo de inspeção NR-13, 4 anos de operação. O cenário constata a impossibilidade de seguir a operação sem a realização da troca do riser. Observa-se nesse caso uma sensível redução no índice de confiabilidade, 59,61%. O que indica que o reparo deve ser programado ao longo do intervalo dos dois anos para a próxima inspeção de NR-13.

**Figura 11.** Distribuição normal com área equivalente a probabilidade de falha em destaque - Probabilidade de Falha em 4 anos.
