PROLONGAMENTO DA VIDA ÚTIL DO CADINHO DO ALTO-FORNO 1 DA USIMINAS IPATINGA*

HEARTH LIFETIME EXTENSION OF USIMINAS IPATINGA BLAST FURNACE#1

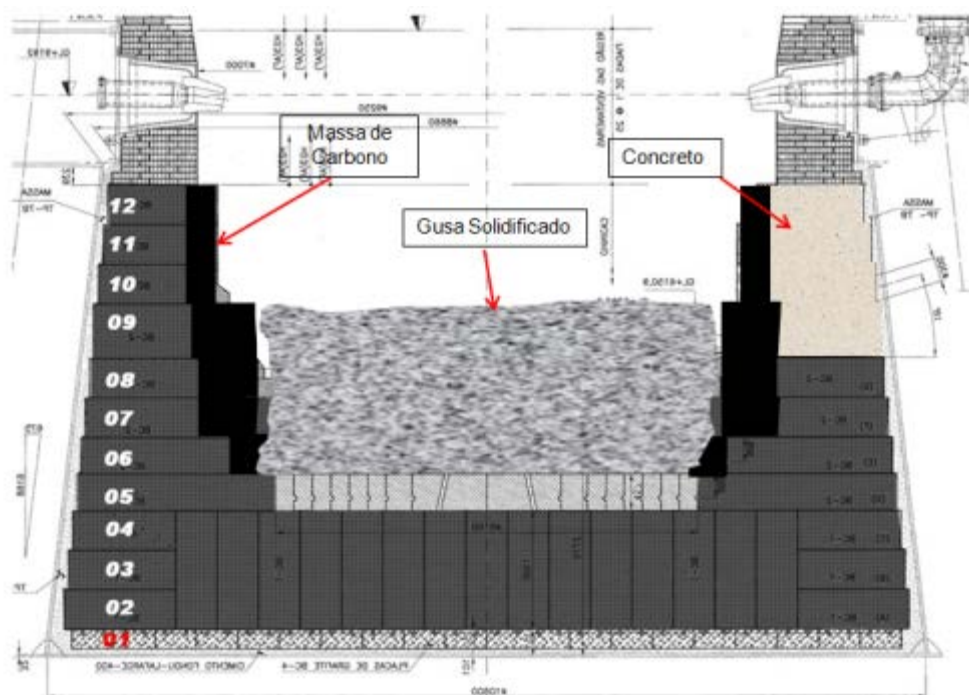
- troca de 346 blocos, da fiada 6 a 12 e aplicação de massa de antracito na parede interna (face quente do bloco);
- substituição dos blocos de carbono menores, de 850mm de comprimento. O projeto original define 1150mm, ou seja, o cadinho ficou com uma parede mais delgada.

Figura 1. Perfil do cadinho do Alto-Forno 1 após reparo realizado.

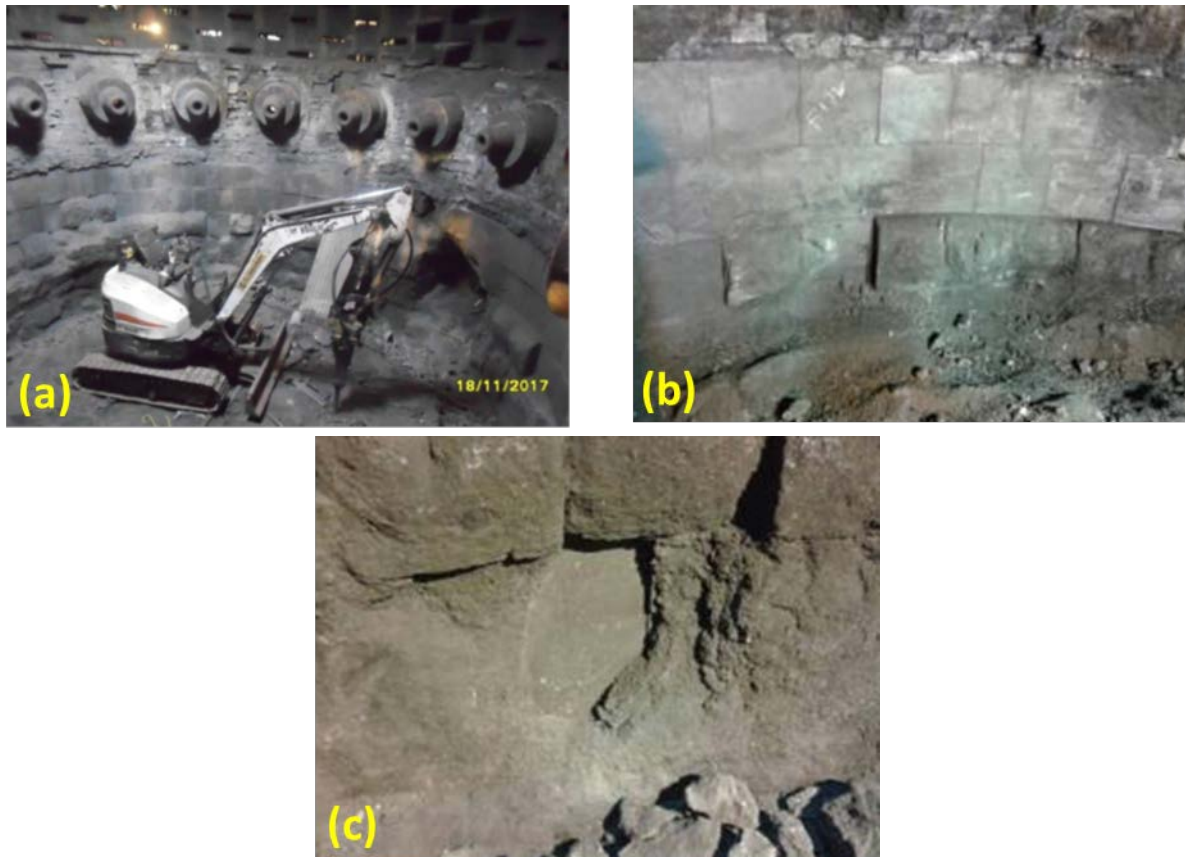
quando se deparou com uma condição de blocos completamente preservada, inclusive, em alguns casos, a presença de massa socada remanescente, Figura 4.

Figura 4. Fotografia evidenciando a condição atual do cadinho: (a) processo de limpeza do cadinho, (b) blocos preservados, (c) remanescente de massa na superfície do bloco.

Baseado na comparação das medidas encontradas em 2009 (Tabela 3) e 2015 (Tabela 6) pode-se afirmar que não ocorreu desgaste no cadinho. Como visto na Figura 4, não houve consumo total da massa socada.

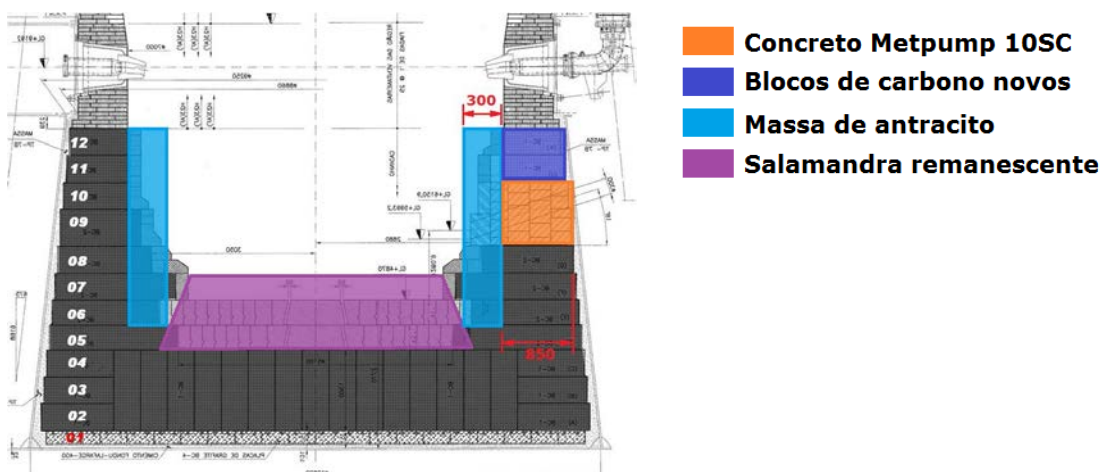
Figura 5. Condição após reparo do cadinho em 2018.

Contando com a vasta experiência da equipe Usiminas, foi realizado um minucioso trabalho para reparo no cadinho no intuito de estender sua vida útil por mais 7 anos. Na Figura 5 são indicados os pontos reparados e os tipos de materiais aplicados.

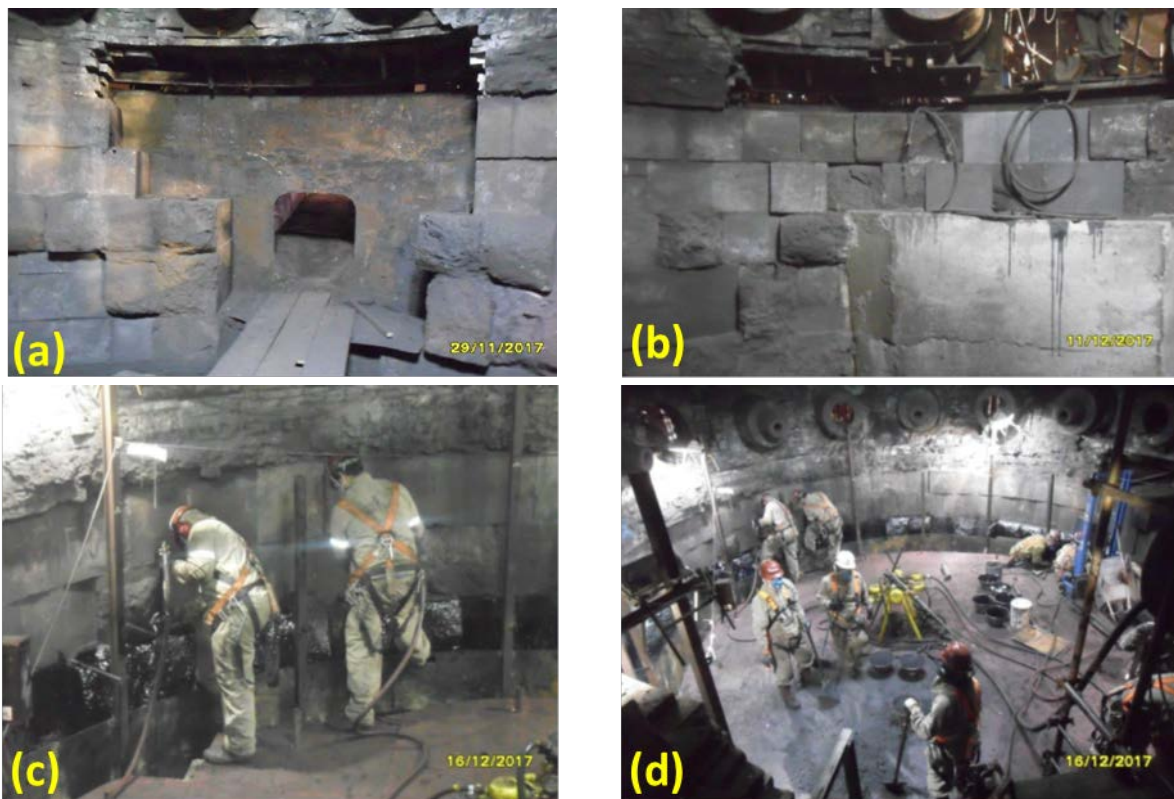
Figura 6.Fotografias evidenciando o processo de reparo do cadinho: (a) remoção dos blocos do furo de gusa 2, b) condição após reparo no furo de gusa 2, (c) socagem da massa de antracito carbonosa, (d) procedimento de socagem de massa.

Devido o sucesso da aplicação de massa de antracito em 2009, foi utilizado o mesmo material em 2015. Após a substituição e limpeza dos blocos de carbono foi realizada a aplicação do material na face quente dos blocos, como apresentado na Figura 6.

Foram substituídos 21 blocos de carbono, mantendo o modelo do bloco utilizado na campanha anterior (bloco de carbono convencional).

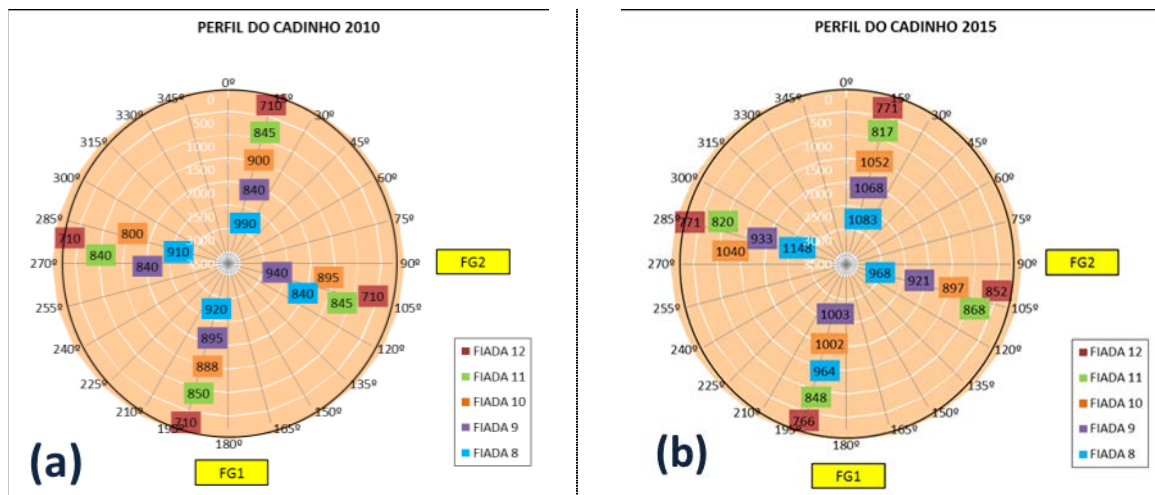
Figura 7. Resultados comparativos da espessura (mm) dos blocos de carbono: (a) início da campanha, (b) final da sétima campanha do AF1.

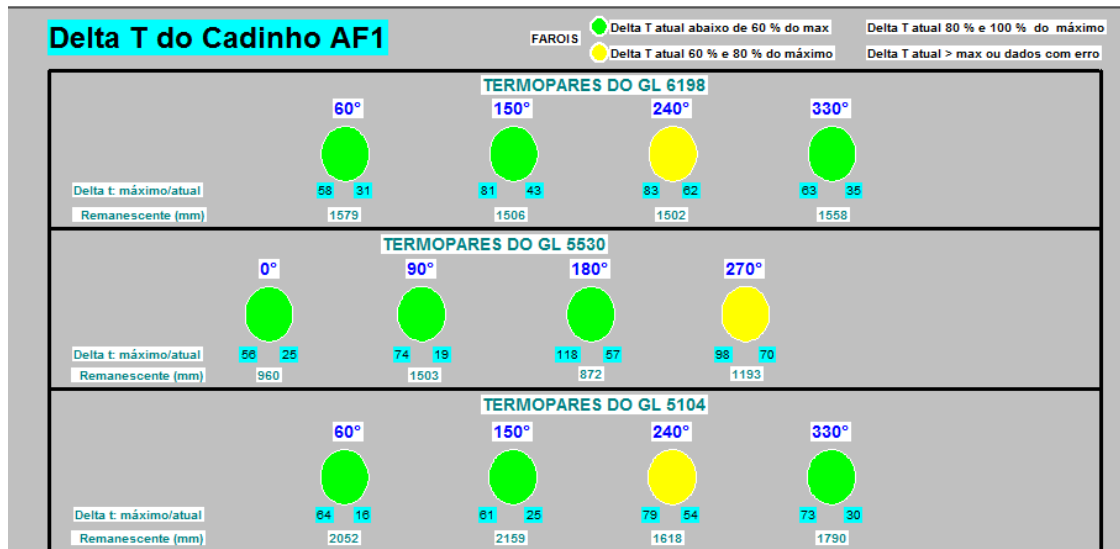
Figura 8. Monitoramento das temperaturas do cadinho.

- limitação da produtividade;
- controle da qualidade das matérias-primas enforadas;
- comprimento visado dos furos de gusa ≥ 2.500 mm;
- injeção de óxido de titânio (se necessário) via carvão pulverizado ou aplicado pontualmente nos pontos quentes;
- alteração na qualidade química do gusa e escória em caso de elevação de temperatura do cadinho: maior teor de silício, redução do teor de manganês e maior basicidade da escória;
- injeção de massa carbonosa entre o bloco de carbono e carcaça, garantindo a refrigeração dos blocos (aumento da troca térmica);
- redução do diâmetro ou fechamento das ventaneiras nas regiões críticas;
- operação allcoke, redução do ritmo ou parada do Alto-Forno 1 em casos mais críticos;
- monitoramento e atuação na refrigeração da soleira.
