RECUPERAÇÃO E PROTEÇÃO ANTI-CORROSIVA DE ESTRUTURAS INTERNAS DO GASÔMETRO DE COQUERIA DA GERDAU AÇOMINAS¹

RECOVERING AND ANTI-CORROSION PROTECTION OF COKEOVEN GASHOLDER INTERNAL STRUCTURES AT GERDAU AÇOMINAS

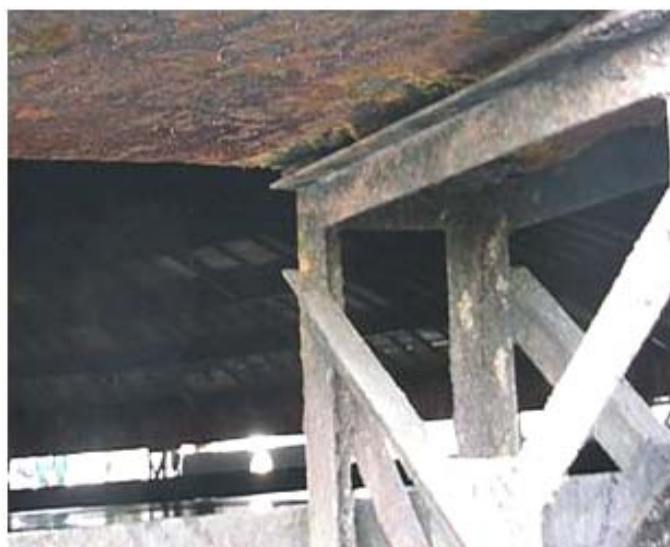
Durante uma parada programada do equipamento para troca do sistema de selagem, estava prevista uma inspeção detalhada das chapas que compõem o anel de sustentação do concreto sob o pistão (“footring”). Como resultado desta, constatou-se uma redução significativa na espessura das chapas em relação à original. Esta redução foi atribuída ao severo ataque do gás a estas estruturas, gerando um processo corrosivo.

Figura 2. Corrosão nas estruturas de apoio do pistão (cavaletes) e na parte inferior do anel de sustentação do concreto (“footring”)

Embora a análise química não fornecesse dados que auxiliassem na identificação da causa da corrosão, a observação dos locais de ataque, como a maior redução de espessura nas chapas laterais ao terço inferior da caixa, a presença de corrosão nos cavaletes de apoio do pistão e poucos pontos de corrosão na parte inferior do pistão permitiram a identificação da

causa provável da corrosão como sendo o ataque por compostos ácidos de enxofre, de caráter corrosivo e condensados nas superfícies de contato do gás com o pistão.

Não sendo possível eliminar ou minimizar as causas da corrosão a solução encontrada foi a criação de uma barreira física entre o meio corrosivo e o substrato. Vale lembrar que a eliminação ou minimização das causas da corrosão demandam investimento em uma unidade de dessulfuração de gases, o que não era viável do ponto de vista técnico e econômico.

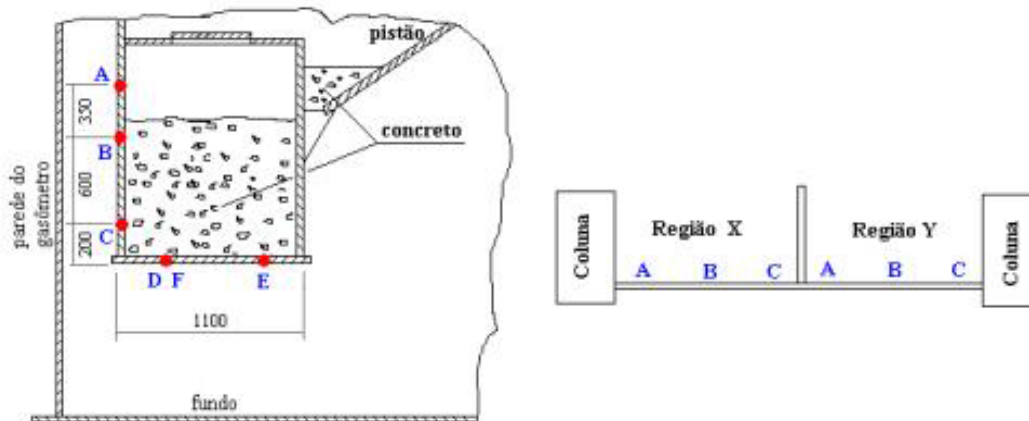
Foram realizados ensaios não-destrutivos (ultra-som) para verificação da espessura remanescente das chapas que compõem a caixa metálica de sustentação do anel do concreto.

Esta medição foi realizada inicialmente por amostragem, nos pontos conforme mostrado na Figura 4.

Figura 3. Posicionamento dos pontos de medição

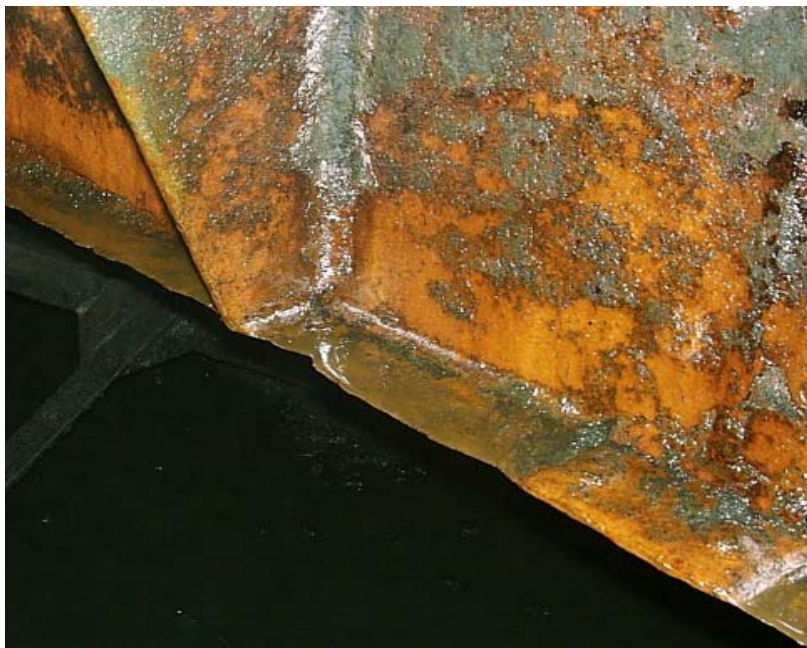
A espessura original das chapas é de 10 mm nas laterais e 12 mm na parte inferior.

O resultado destes ensaios comprovou a considerável perda de espessura ao longo da caixa. Este resultado foi utilizado em um cálculo de resistência estrutural, de modo a verificar a segurança de operação do equipamento, sem o risco de falha ou rompimento da estrutura metálica. O resultado desta verificação demonstrou que a área efetiva encontrada era superior à área mínima requerida para suportar com segurança as tensões atuantes no sistema. Embora o cálculo da resistência estrutural apresentasse um nível seguro de operação do equipamento, optou-se estrategicamente pela recuperação das estruturas danificadas, além da aplicação de um revestimento anti-corrosivo.

Figura 4. Corrosão na chaparia do “footring”. As chapas metálicas apresentam desgaste, redução de espessura e depósitos de material.

Desta forma, optou-se por recompor as estruturas danificadas que compõem a caixa metálica de sustentação do concreto. As estruturas originais foram jateadas e receberam as novas chapas, que foram soldadas nas chapas existentes em toda a borda e também através de furos de solda. Este procedimento foi efetuado para as faces interna e externa do anel. As chapas possuíam a espessura original da caixa de sustentação do concreto, equivalente a 10 mm para as laterais e 12 mm para a parte inferior da caixa.

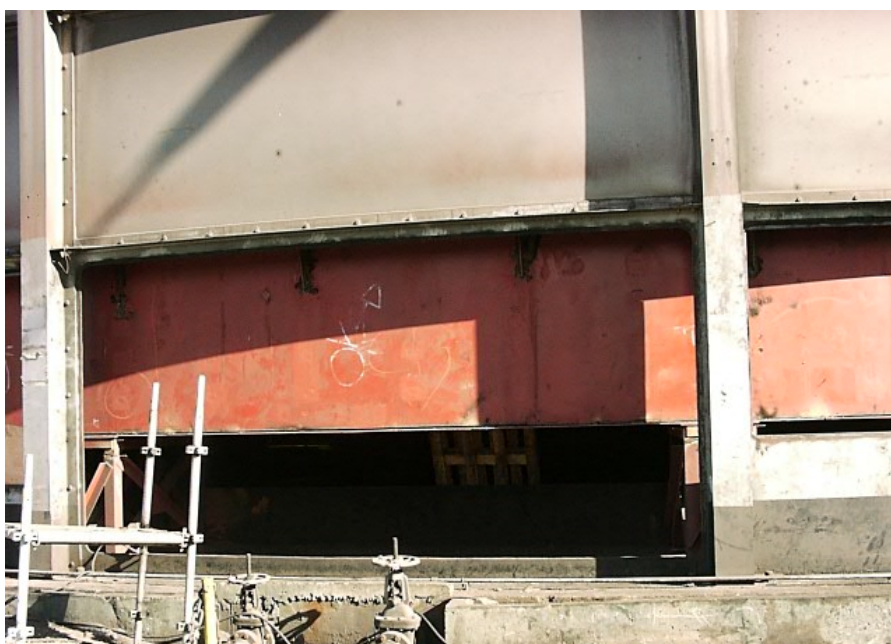
Figura 5. Chapas metálicas soldadas à estrutura original. As novas chapas foram receberam pintura de fundo (primer), antes de serem soldadas.

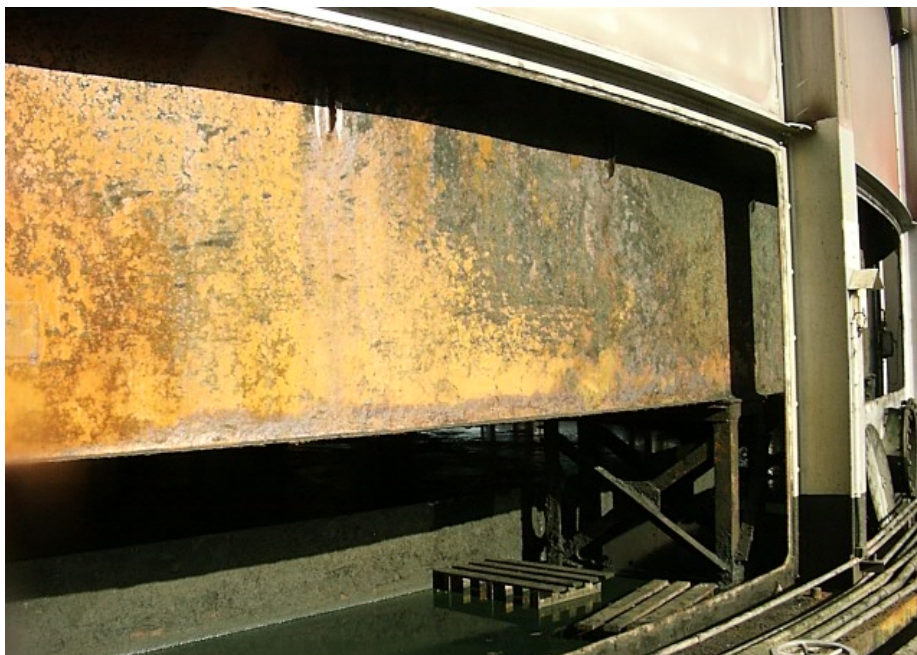
Figura 6. Abertura do anel de base, de modo a deixar exposto o “footring”.

Para acesso à estrutura do “footring”, foi necessária a execução de aberturas no anel de base do costado do gasômetro.

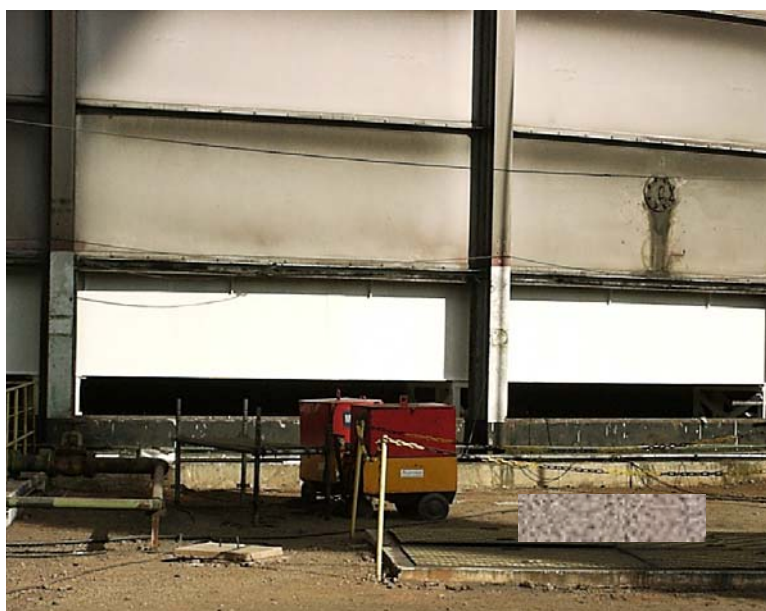
Figura 7. Revestimento aplicado nas chapas após serem soldadas ao “footring”

As chapas que recompuseram a caixa de sustentação do concreto receberam uma demão de pintura de fundo seguida de três demãos de revestimento, em uma espessura total de 240 micrômetros.

Para aplicação deste produto foi desenvolvida uma metodologia específica. As aplicações somente poderiam ser feitas durante o dia, devido ao menor teor de umidade do ar atmosférico. Também foi tomado cuidado especial com os serviços de solda realizados concomitantemente, exigindo-se uma distância de segurança entre as frentes de serviço de pintura e solda, pois o revestimento possui substâncias inflamáveis em sua composição. Finalmente, o intervalo entre as demãos era de aproximadamente quatro horas e o tempo exigido para a cura total do revestimento era de catorze dias.

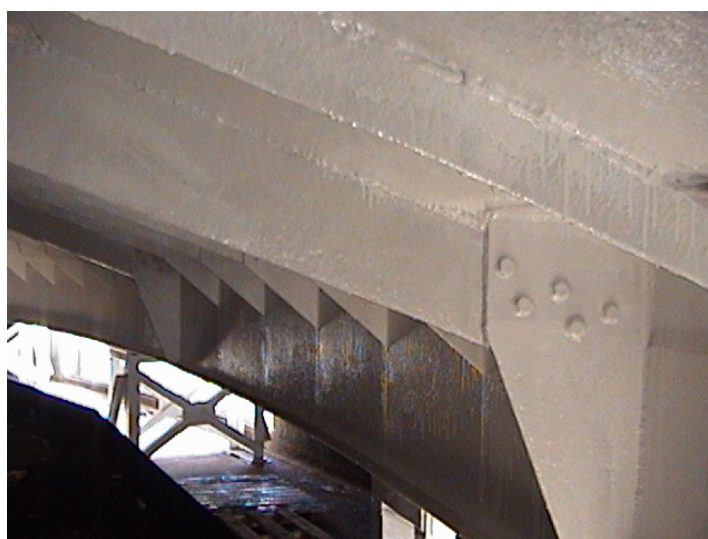
O teto do pistão do equipamento havia sido reformado 4 anos antes, tendo toda sua estrutura trocada. Estas estruturas haviam sido revestidas com alcatrão de hulha e já apresentavam pontos de desgaste e corrosão.

Figura 8. Revestimento da parte inferior do pistão – detalhe das nervuras de sustentação

Optou-se então por recobrir também a parte inferior do pistão e outras estruturas metálicas componentes do pistão, de modo a prolongar a vida útil do equipamento.

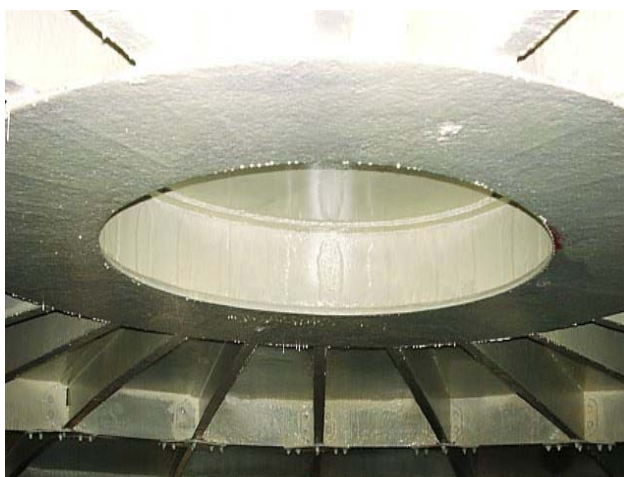
Figura 9. Revestimento da parte inferior do pistão – vista do teto
